**Zeitschrift:** Archäologie und Denkmalpflege im Kanton Solothurn  
**Herausgeber:** Amt für Denkmalpflege und Archäologie des Kantons Solothurn  
**Band:** 9 (2004)

**Rubrik:** Denkmalpflege : Restaurierungen und Bauuntersuchungen 2003

# Restaurierungen und Bauuntersuchungen 2003

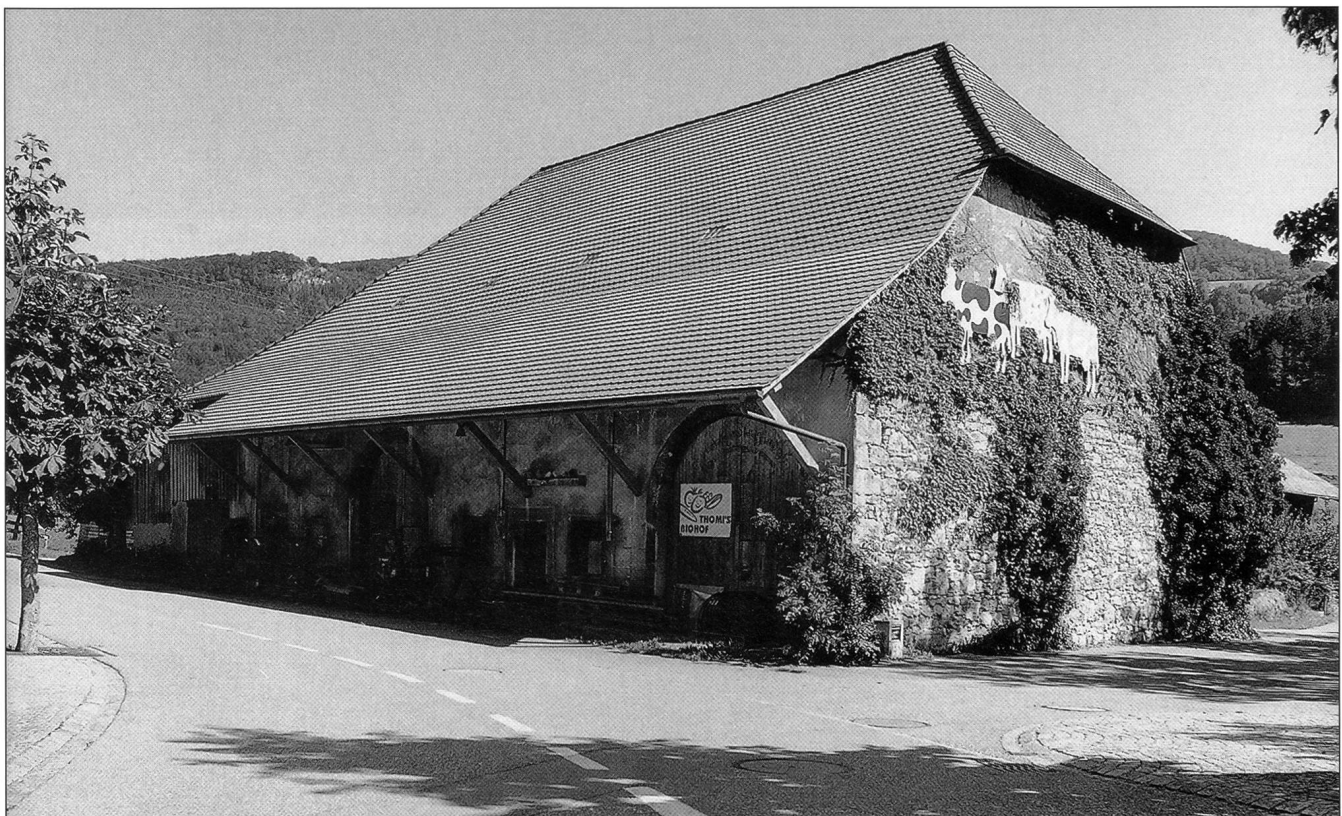
Das alte Biberschwanzziegeldach war sanierungsbedürftig. Da die Dacheindeckung für die Erscheinung der Scheune im Ortsbild

Abb. 1 Balsthal-St. Wolfgang, ehemalige Schlossscheune nach der Neueindeckung des Daches 2003, Ansicht von Nordosten.

eine wichtige Rolle spielt, wurden wieder Biberschwanzziegel gewählt, wobei neue, naturrote Ziegel als Einfachdeckung zur Anwendung kamen. *Markus Schmid*

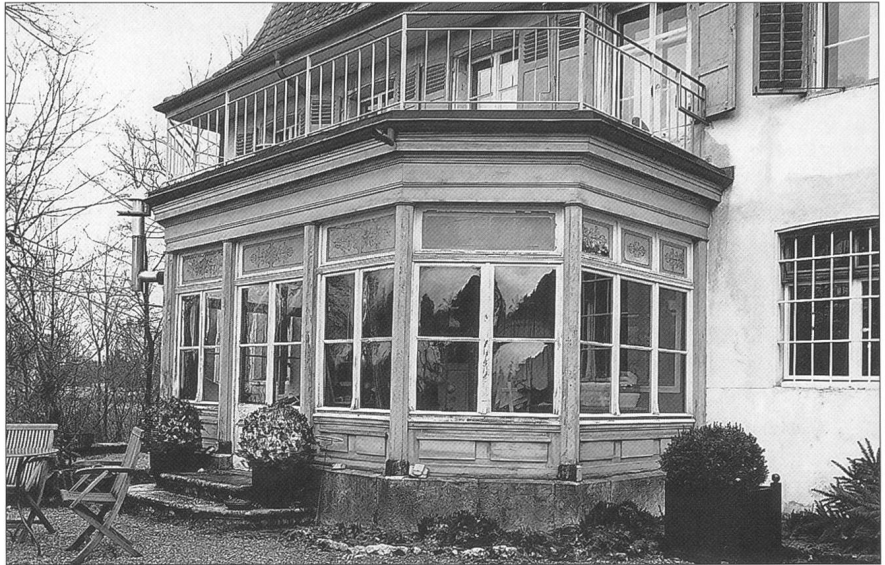
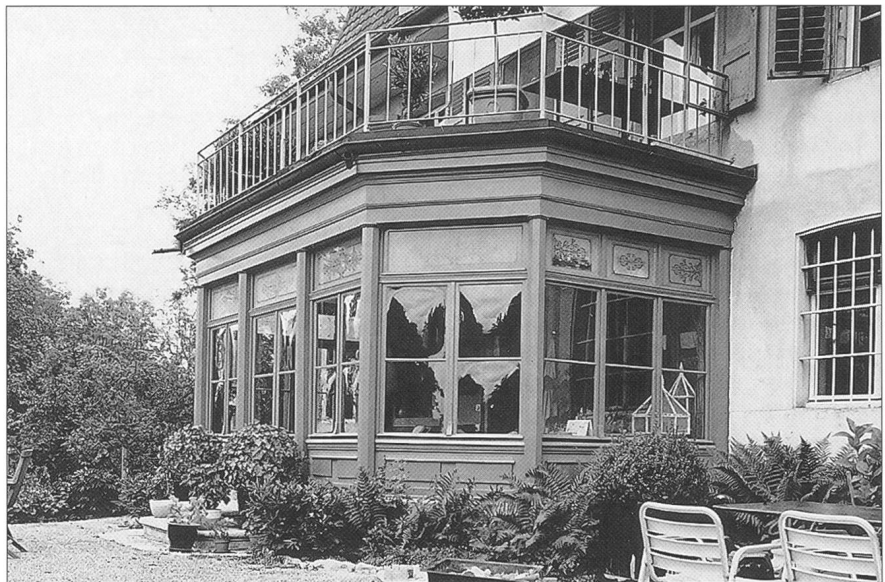
Die seit Jahren durch Verwitterung und Kondenswasser in Mitleidenschaft gezogene Veranda an der Nordseite des «Lackenhöfli» wurde 2003 in Stand gestellt und sorgfältig restauriert (Abb. 1, 2). Der über einem Sockel aus Kalksteinquadern vollständig in Holz errichtete polygonale Annex ist in den rund hundert Jahren seines Bestehens mehrfach frisch gestrichen worden. Im Innern kamen bei Vorsondierungen durch den beauftragten Maler an der Rückwand und an der Balkendecke Reste von Dekorationsmalereien zum Vorschein. Während jene an der Wand sehr fragmentiert und nicht mehr eindeutig lesbar waren, liessen sich die Schablonenmalereien an der Decke eindeutig erkennen. Allerdings wurde aus Kostengründen auf eine vollflächige Freilegung verzichtet und stattdessen nur eine Musterpartie restauriert (Abb. 3). Im übrigen Bereich der Decke erfolgte eine rekonstruierende Neufassung. Die Instandstellung umfasste auch eine Ergänzung der mit eingezähten Mustern versehenen Oblichtfenstergläser. Mit der Montage von Metall-Wetterschenkeln an den Fenstern suchte man nach einer dauerhaften Lösung der stark der Witterung ausgesetzten Sockelpartie. Mit der Restaurierung der Veranda ist dem «Lackenhöfli» ein wichtiger Teil der Ausstattung aus der Zeit um 1900 bewahrt worden.

**Abb. 1** Die Veranda vor...

**Abb. 2** ...und nach der Restaurierung 2003.

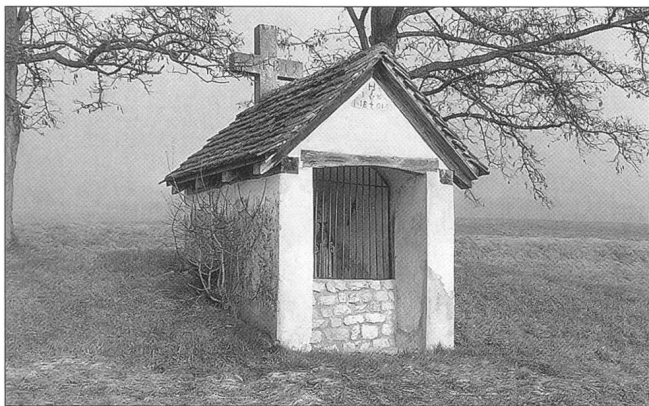
An der Hauptstrasse zwischen Balsthal und Laupersdorf steht auf freiem Feld eine kleine, von zwei Robinien flankierte Wegkapelle (Abb. 1, 2). Sie ist 1801 datiert und wurde damals an ein Wegkreuz aus Naturstein von 1719 angebaut. Nach der letztmaligen Restaurierung im Jahre 1959 mussten nun das

Abb. 1 Laupersdorf, Wegkapelle Käppelisacker nach der Restaurierung 2003, Ansicht von Südwesten.

Abb. 2 Laupersdorf, Wegkapelle Käppelisacker nach der Restaurierung 2003, Ansicht von Nordwesten.

Biberschwanzziegeldach und der Verputz erneuert werden. Das Natursteinkreuz wurde restauriert. Bei der Madonna und den Figuren von Jesus Christus und Bruder Klaus wurden nach der Reinigung Fehlstellen ergänzt und die Malschicht gefestigt.

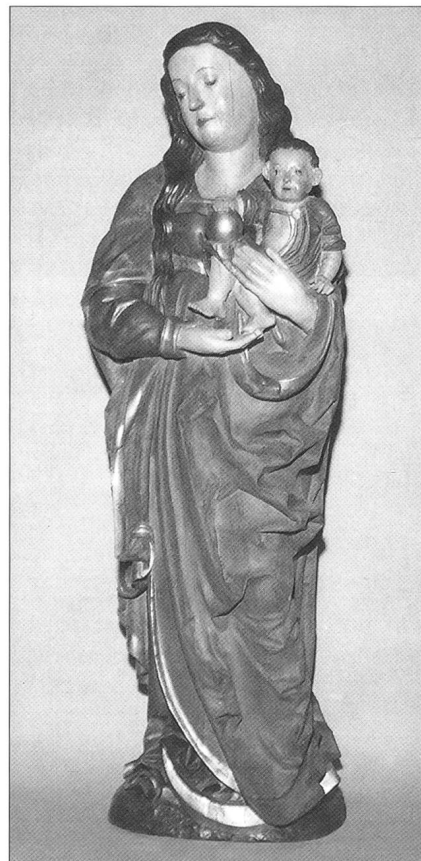
Abb. 1 Rohr, St.-Ulrichs-Kapelle, Madonna mit Kind vor...

Abb. 2 ... und nach der Restaurierung 2003.

2003 drängte sich erneut eine Restaurierung der Holzskulptur auf, die durch den natürlichen und klimatisch bedingten Alterungsprozess, teilweise aber auch infolge der Umänderungen vergangener Jahrhunderte, stark gezeichnet war (Abb. 3). Das ganze Fassungspaket blätterte stark ab, und die 1946 von Restaurator W. Müller mit Gipsmasse neu aufmodellerte Haartracht sowie die rechte Schulterpartie lösten sich vom originalen Holzträger.

Vor der Restaurierung wurde die 120 cm grosse Holzskulptur zunächst auf ihre Farbfassungen hin untersucht. Dabei zeigte sich, dass die bestehende Fassung eine auf einer Zwischengrundierung aufgebaute Zweitfassung ist. Für die Restaurierung orientierte man sich in der Folge an dieser zweiten Fassung, denn die originale Bemalung konnte zwar mittels Sondierschnitten festgestellt, aber nicht mehr freigelegt werden. Die Fassung wurde konsequent gesichert und zurückgeklebt, danach die ganze Skulptur einer sanften Oberflächenreinigung unterzogen und das Inkarnat mit Zwischenfirnis versehen. Fehlstellen wurden ausgekittet und im Umgebungston einretouchiert, alte Retouche dabei leicht überretouchiert und mit Schlussfirnis überzogen. Die Goldbordüre des Mantels wurde ausgebessert und die konservierte Fassung des Mantelüberwurfs durch hellere Lasuren angepasst und eingestimmt.

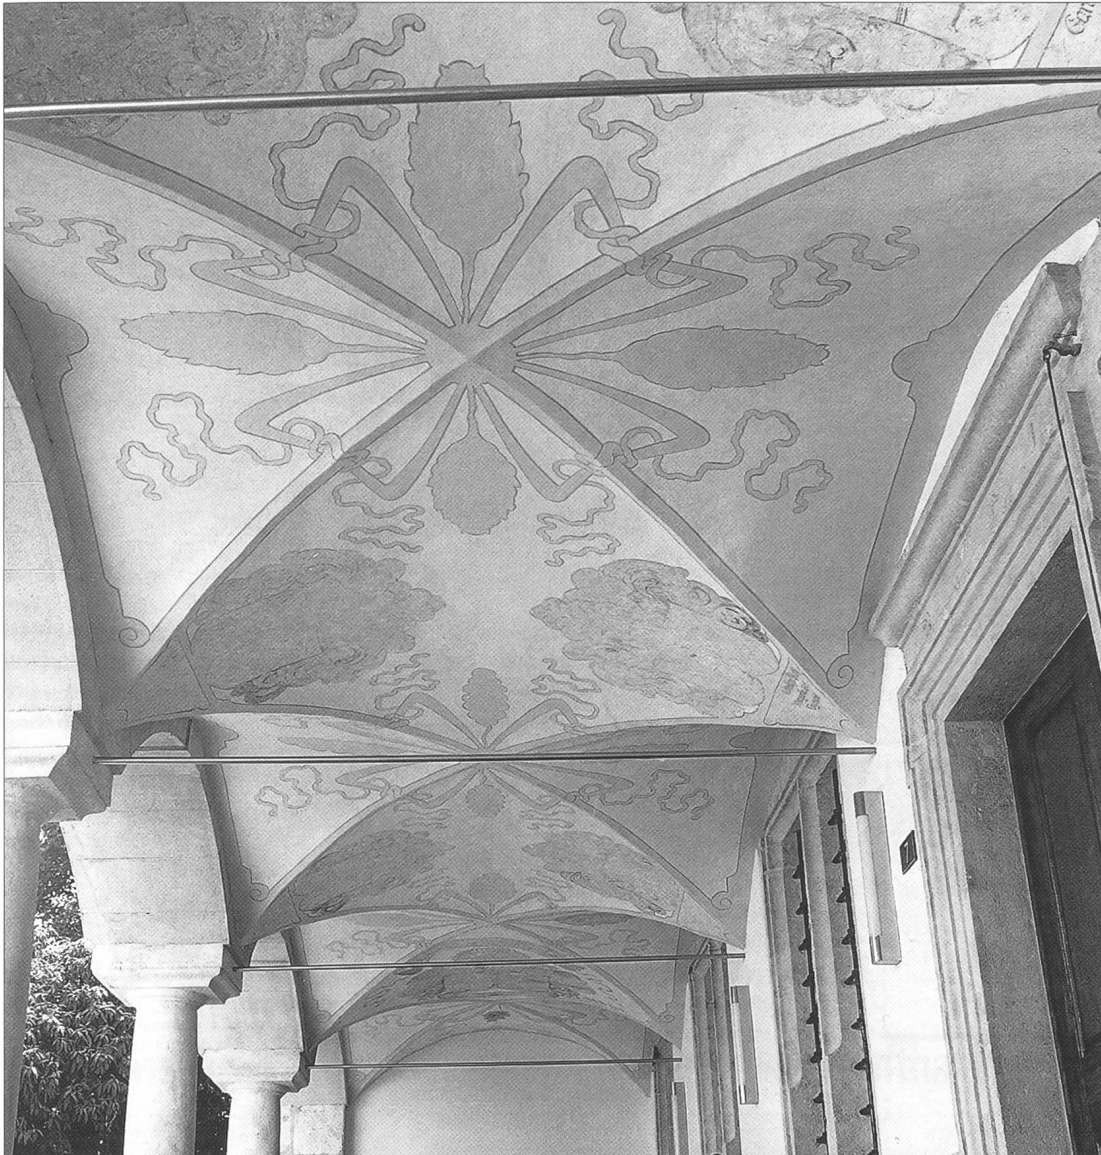
Wappenmalerei erahnen. Anlässlich der Restaurierung von 2003 wurden sämtliche Gewölbe vollflächig freigelegt und restauriert (Abb. 4).

**Abb. 4**  
Das dekorativ ausgemalte Gewölbe nach der Restaurierung/  
Rekonstruktion  
von 2003.

gründen verzichtet. Die wichtigsten Elemente der sich in fast identischer Art wiederholenden Dekorelemente wurden restauriert, der Rest lediglich in den Umrissen und ohne ins Detail zu gehen rekonstruiert. Eine restauratorische Behandlung erfolgte an allen Wappen und Inschriften, die nun in ihrem bruchstückhaften Bestand sichtbar sind. Als wichtige Beobachtung für die Zukunft gilt ein heute verbautes weiteres Joch mit bemaltem Gewölbe im Osten.

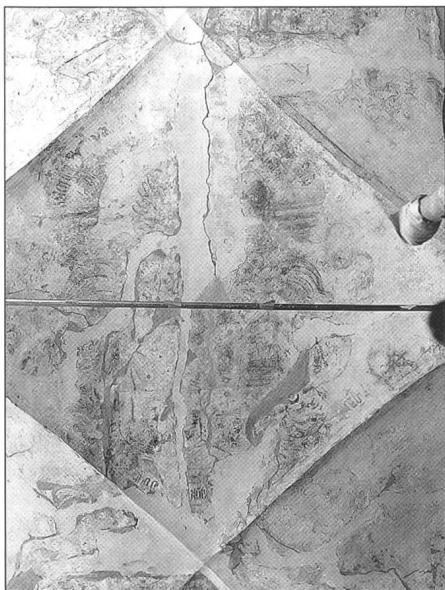
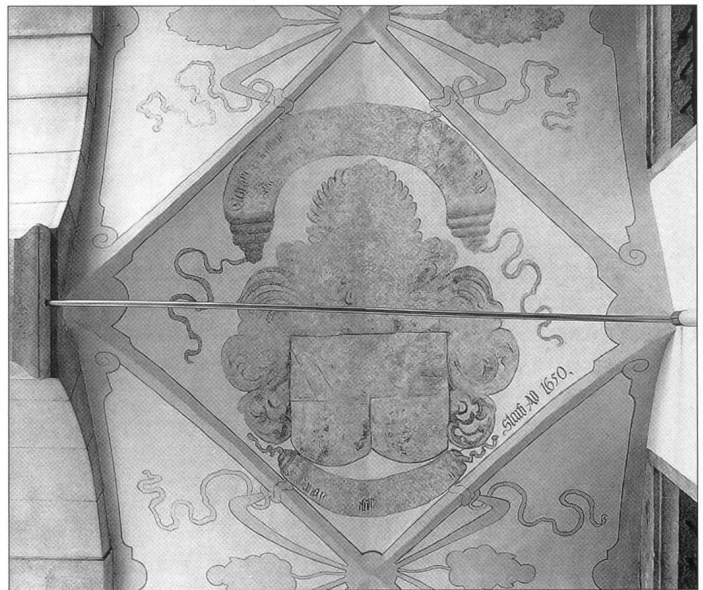
**Abb. 5** Wappen von Martin Besenval, Zustand nach der Freilegung...

**Abb. 6** ... und nach der Restaurierung von 2003.

Da die Gewölbe teilweise nach vorgängiger gründlicher Reinigung mehrmals mit Öl- und Dispersionsfarben neu gestrichen worden

waren, erwies sich die Freilegung der Dekorationsmalereien und der Wappen als äusserst schwierig.

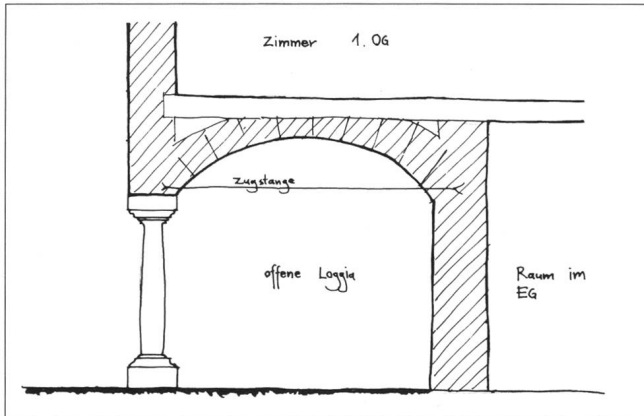
**Abb. 7a** Schema zur Statik im Bereich der Loggia. Bauzeitlicher Zustand mit Zugstange.

Das statische Restaurierungskonzept sah vor, die Fundamente unter den Säulen mittels Injektionen zu ver härten. Eine genaue Analyse des Schadenbildes ergab aber, dass nicht die Fundamente unter den Säulen den statischen Schwachpunkt darstellten, sondern dass die nachträglich entfernten eisernen Zugstangen unter den Gewölben, die auf älteren Fotos noch zu erkennen sind, und der Gewölbedruck dazu führten, dass die ganze Fassade der Obergeschosse sich nach Süden hin ausgebogen hatte. Mit dem Wiedereinbau neuer Zugstangen konnte die Statik schliesslich stabilisiert werden (Abb. 7).

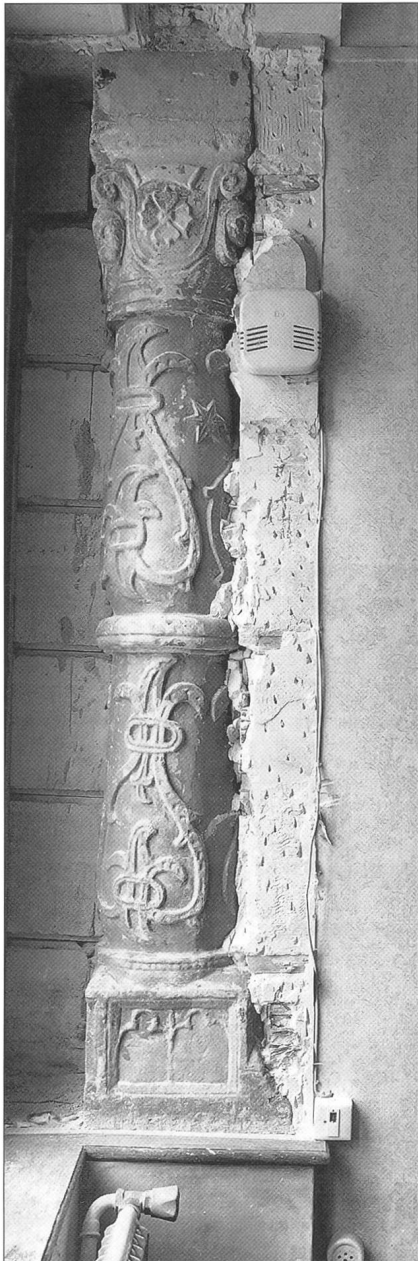
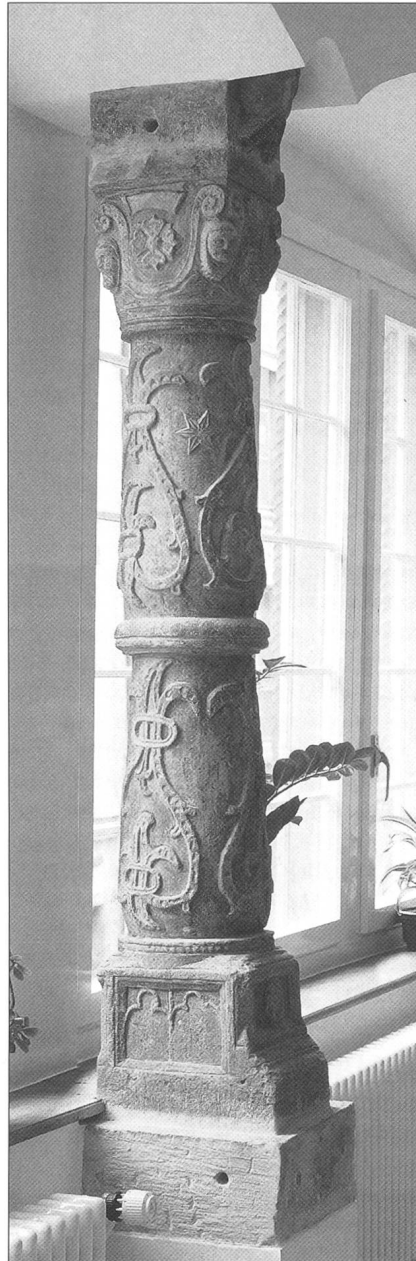
Abb. 3 Die Fenstersäule von 1564 kurz nach der Freilegung...

Abb. 4 ... und nach der Restaurierung von 2003 (vgl. auch Farbabbildung Seite 107).

Anlässlich des jüngsten Umbaus konnte in der Stube nach dem Entfernen der jüngeren Trennwand die mit Gips verschaltete Fenstersäule freigelegt und restauriert werden (Abb. 3, 4). Unter mehreren unifarbigen Anstrichen war die polychrome Farbfassung aus dem 16. Jahrhundert erhalten. Die Fenstersäule ist ein fester Bestandteil der aus Hauterivestein gefertigten Architekturteile im ersten Obergeschoss der Gassenfassade. Das breit gelagerte sechsteilige Reihenfenster mit seinen fein profilierten Gewänden sowie der reich verzierte und 1564 datierte Erker stammen, wie der frühere Denkmalpfleger Gottlieb

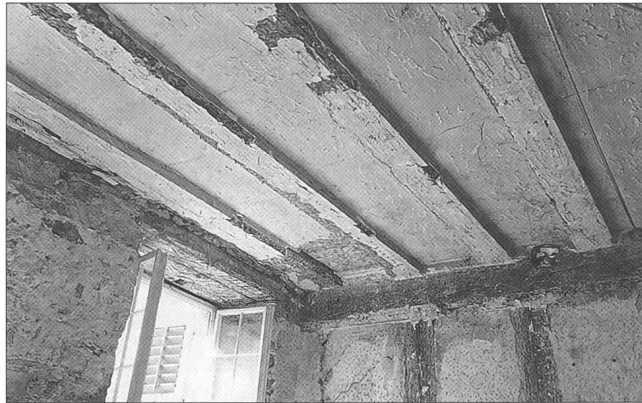
Das Parterrezimmer in der Südostecke war sehr renovationsbedürftig. Ein ständiger Modergeruch liess vermuten, dass sich hier Feuchtigkeit staute. Die anfänglich vorgesehenen sparsamen Instandstellungsarbeiten liessen sich bei einer näheren Überprüfung jedoch nicht realisieren, und das Vorhaben entwickelte sich schliesslich zu einer umfassenden Sanierung. Boden, Wände und Decken waren bei früheren Renovationen immer wieder mit neuen Schichten überdeckt worden, was zu einem zunehmenden Feuchtigkeitsstau führte. Die Vorbereitungsarbeiten liefen im Sommer 2002 an, die Restaurierung konnte mehr als ein Jahr später im Dezember 2003 mit der Bauabrechnung abgeschlossen werden.

Ein erster Schritt betraf zwei Massnahmen, die den Feuchtigkeitsaustausch wieder gewährleisten sollten. Als Erstes wurden an der Fassadenseite im Osten und im Süden Sickerleitungen erstellt, um das sich hier stauende Hangwasser abzuleiten. Als Zweites wurde der gesamte Raum bis auf die Grundstruktur zurückgebaut. Die Wand- und Deckenverschalungen sowie die mehrfach übereinander geschichteten und grossteils vermoderten Bodenbeläge wurden entfernt. Der aus den 20er Jahren stammende Kachelofen in der Nordostecke des Raumes war durch Feuchtigkeit und eine frühere starke Beheizung beschädigt und musste abgebrochen werden.

Abb. 1 Die vergipste Balkendecke nach der Demontage von zwei jüngeren darunter gehängten Gipsdecken, Fundzustand.

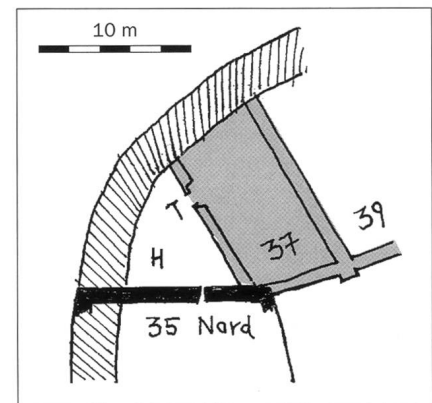
Bei den Ausbrucharbeiten für die neue in Beton erbaute Treppe und zum Lift konnten einige bauhistorische Beobachtungen angestellt werden, die Aufschluss zur frühen Geschichte der Liegenschaften Stalden 37 und Stalden 35 Nord ergaben (Abb. 3). So liess sich nachweisen, dass das Grundstück des Hauses Stalden 37 ursprünglich nur einseitig bebaut war und im Westen an einen um-

mauerten Innenhof grenzte. Noch immer ist die alte westliche Giebelmauer gegen diesen einstigen Hof über zwei Geschosse hoch erhalten. Im Erdgeschoss kam bei den Ausbrucharbeiten für den Liftschacht eine seit langer Zeit zugemauerte Türöffnung mit steinernem Gewände zum Vorschein, die einst in den Hof führte. Das südlich an diesem Hof liegende Haus Stalden 35 Nord öffnete sich im ersten Obergeschoss mit einem Schlitzfenster, dessen Gewände aus gesägten Tuffplatten bestand. Das Fenster sass in einem mittelalterlichen Bollensteinmauerwerk, das stellenweise ährenförmig verlegte Steinreihen und eine starke Brandbeschädigung mit schalig abgeplatzten Steinköpfen und starker Brandrötung aufwies (Abb. 5). Es handelt sich dabei um dasselbe Mauerwerk, das 1994 schon im Innern von Stalden 35 Nord beobachtet wurde (vgl. ADSO 1996, Seiten 142, 143).

**Abb. 3** Situationsplan Stalden 35/Nord und Stalden 37 mit bauhistorischen Befunden. Schwarz getönt die mittelalterliche Mauer mit dem Schlitzfenster im 1. OG. Hellgrau älteres Grundrissvolumen Stalden 37. H Hof, T Türöffnung aus dem Haus 37 in den Hof im Erdgeschoss, schraffiert spätrömische Castrumsmauer.
