Zeitschrift: Archäologie und Denkmalpflege im Kanton Solothurn
Herausgeber: Amt für Denkmalpflege und Archäologie des Kantons Solothurn
Band: 10 (2005)

Rubrik: Denkmalpflege : Restaurierungen und Bauuntersuchungen 2004

Restaurierungen und Bauuntersuchungen 2004

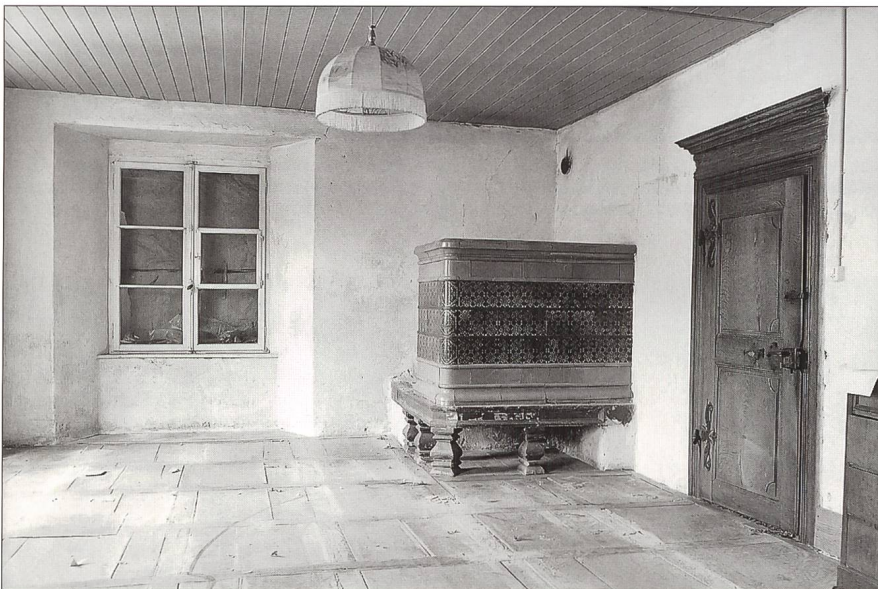
Abb. 6 Stube Nordwest im 1. Obergeschoss, vor der Restaurierung, 1999 ...

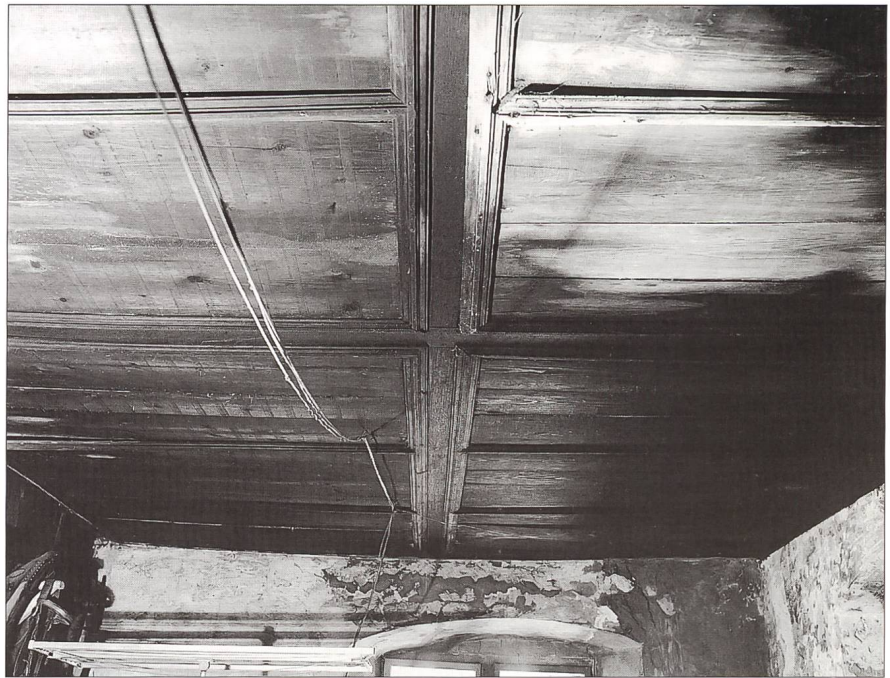
Abb. 9 Täferdecke im ehemaligen Saal im 1. Obergeschoss. Die mit feinen parallelen Ritzlinien dekorierten Tafeln sind in einem Raster von profilierten Deckleisten eingefügt. Decke aus der Bauzeit von 1594 im Zustand nach vierhundert Jahren, 1999.

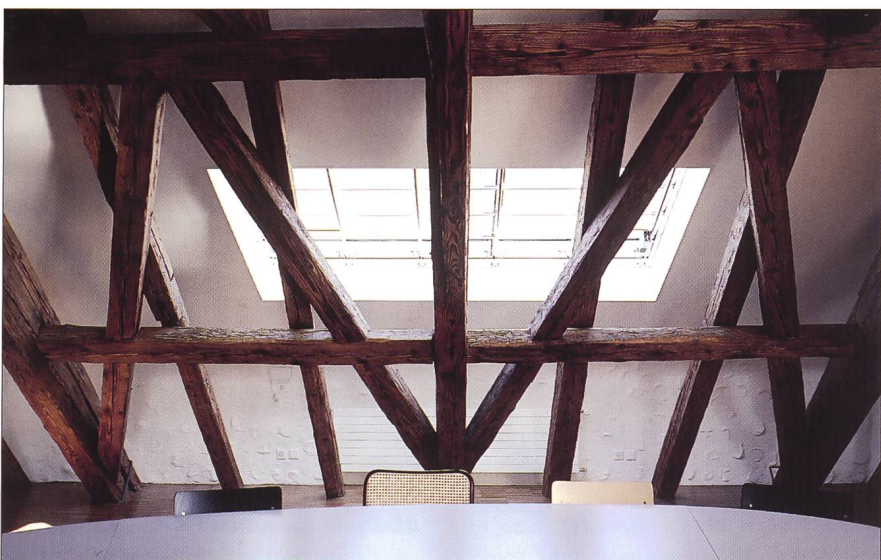
Abb. 4 Die intakt erhalten gebliebenen Windverstreben in der nördlichen Dachfläche mit dem neuen Fenster in der Dachfläche.

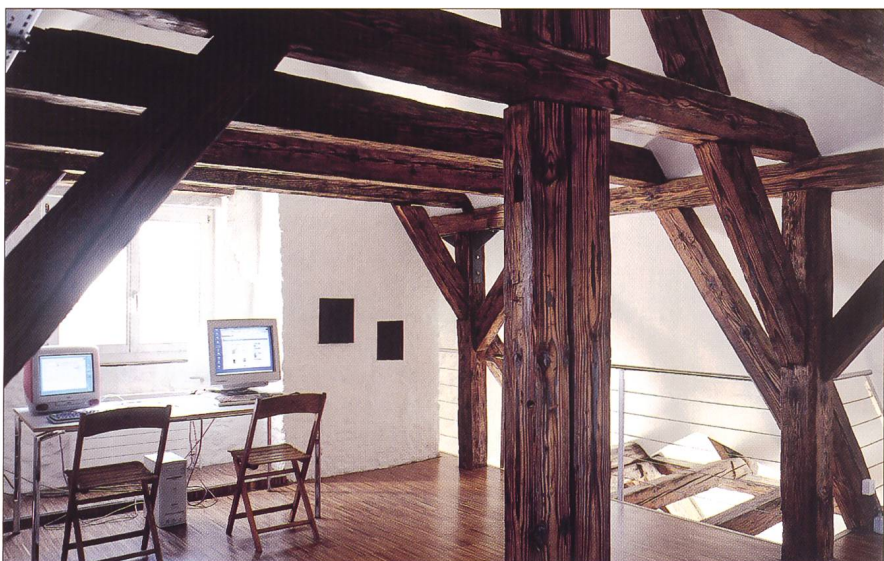
Abb. 5 Stehende Konstruktionselemente des Dachstuhls von 1635 über dem Kehlgebälk.

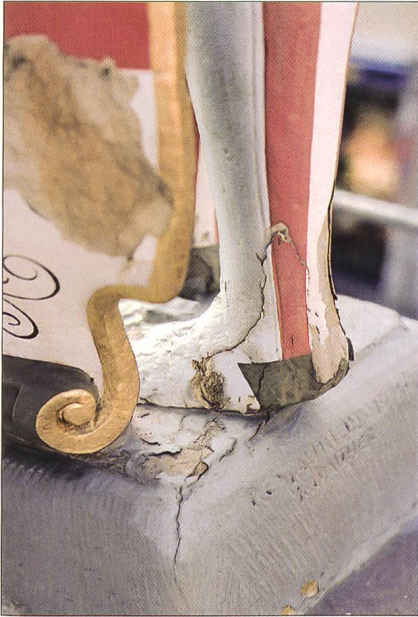
Abb. 4 Schadenbild Sockel-Farbabplatzungen und Risse im Stein als Alarmzeichen einer akuten Gefährdung, November 2002.

im Bein- und Fussbereich massive Schäden abzeichneten. Stellenweise waren grössere Risse zu erkennen, die auch die Statik der Figur gefährdeten. Aus diesem Grund entschied man sich, die Figur zu demontieren und nach einer genauen Schadenanalyse vorerst bildhauerisch zu restaurieren. Drei Faktoren hatten zu den Schäden geführt:

2. Anlässlich der Restaurierung von 1977 war die Neigestellung der Figur durch eine zusätzliche Sockelplatte korrigiert worden, dazu wurde eine Natursteinplatte aus Haute-rievest ein gefertigt, die den alten Sockel umfasste. Da dieses Steinmaterial deutlich weniger Kapillarität aufweist als jenes der Figur, drang durch undicht gewordene Fugen Wasser ein, das sich im neuen Sockel staute und langfristig schädlich wirkte.

3. Durch eine mechanische Belastung und Zugkräfte bei Besteigungen durch Unbefugte sind Bruchstellen zum Aufklaffen gebracht worden. Durch Frosteinwirkungen kam es zu massiven Zerstörungen des durchnässerten Steinmaterials.
