**Zeitschrift:** Archäologie und Denkmalpflege im Kanton Solothurn  
**Herausgeber:** Amt für Denkmalpflege und Archäologie des Kantons Solothurn  
**Band:** 11 (2006)

**Rubrik:** Archäologie : Kurzberichte

# Kurzberichte

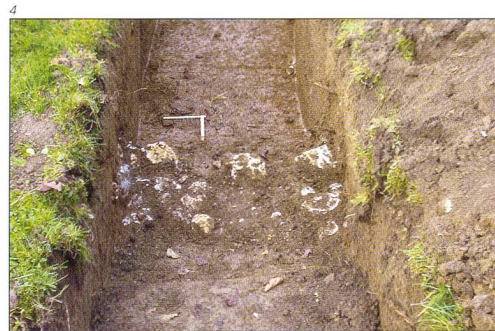
Abb. 4  
Hofstetten-Flüh / Huetmatt.  
Die Hofmauer im Sondier-  
schnitt, gegen Norden.

Anfang November 2005 liess ich wegen eines geplanten Neubaus an der Römerstrasse drei Sondierschnitte anlegen. Damit sollte abgeklärt werden, ob sich die Umfassungsmauer des bekannten römischen Gutshofes dort ebenfalls nachweisen lässt (ADSO 2 1997, 72, Anm. 1). Da der Bauplatz direkt gegenüber den 1996 entdeckten, latènezeitlichen Eisenverhüttungsöfen lag, stellte sich auch die Frage nach eventuellen archäologischen Befunden ausserhalb der römischen Hofmauer. Die Hofmauer kam erwartungsgemäss in 50 Zentimeter Tiefe als ungemörteltes, dreilagiges Fundament an den Tag. Von weiteren Rennöfen waren keine Spuren zu erkennen. Eher überraschend war das Auftauchen eines kurzen Mauerstückes, das vermutlich zu einem aussen an die Hofmauer angebauten Gebäude gehörte. Seine Datierung in römische oder mittelalterliche Zeit beruht lediglich auf einer Handvoll unstratifizierter Scherben.

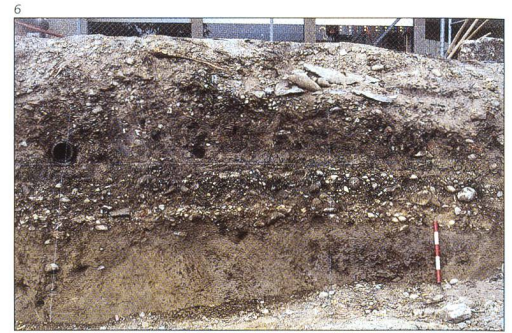
Abb. 6  
Solothurn / Dornacherplatz  
Die neuzeitliche Planierschicht  
über dem mittelalterlichen  
Strassenhorizont, gegen  
Westen.

Im Sommer 2004 wurde die Zufahrtsrampe für das Parkhaus Berntor gebaut. Nachdem bei der Ausgrabung 2002 in unmittelbarer Nähe ein Skelett zum Vorschein gekommen war (vgl. ADSO 8, 2003, 40), war die Frage naheliegend: Gehörte das Grab zu einem mittelalterlichen Friedhof? Da wir keine weiteren Bestattungen feststellen konnten, muss sie mit Nein beantwortet werden. Dafür konnten wir die westliche Fortsetzung der beiden 2002 erfassten Strassenstücke beobachten: Ganz im Süden der Baugrubenwand war die sorgfältig mit Bollensteinen gepflasterte Strasse des 16./17. Jahrhunderts sichtbar, ganz im Norden die mittelalterliche Strasse, die aus einer festen, 10 Zentimeter mächtigen Kies- und Steinschicht bestand. Dazwischen lag eine bis zu 70 Zentimeter mächtige, neuzeitliche Planierschicht aus Kies und Schutt, die sich über das ganze Profil erstreckte.

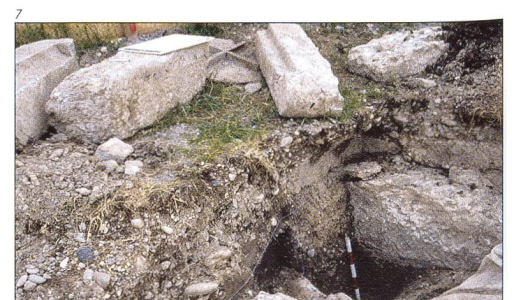
Abb. 7  
Solothurn / Hans-Huber-Strasse.  
Blick auf die Fundstelle,  
gegen Nordwesten.

Im Juni 2005 kam nördlich der Hans-Huber-Strasse, bei den Bauarbeiten an der Westtangente, eine von Norden nach Süden verlaufende Wasserleitung zum Vorschein. Der 50 Zentimeter breite Kanal war auf einer Länge von 80 Zentimetern freigelegt. Während die Leitung gegen Westen weiter lief, war dies im Osten, im Bereich des Strassentrassesees, nicht beobachtet worden. Die Kanalwände waren mit Steinen und mit Mörtel gemauert, die Kanalsole aus Mörtel gegossen. Eine Abdeckung war nicht erhalten. Kalksinter entlang den Wänden, etwa 20–40 Zentimeter über der Sohle, dürfte den damaligen Wasserstand markieren. Es handelt sich um einen Seitenarm des unteren Brühlgrabens, eines Entwässerungssystems (siehe Katasterplan von 1867/70).

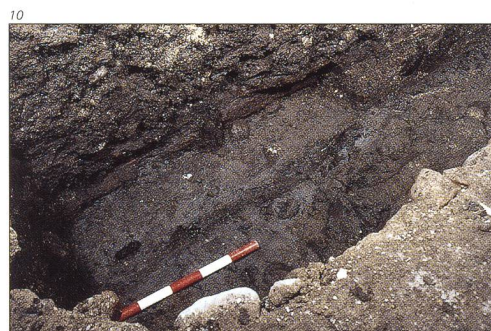
Abb. 10  
Solothurn / Schaalgasse 10. Der römische Holzkanal, gegen Norden.

Beim Umbau des Hauses, das im südlichen Teil der Altstadt in der Nähe des spätrömischen Castrums liegt, hob die Kantonsarchäologie drei Sondierschnitte aus. Im Hinterhaus kamen ein neuzeitlicher Backsteinofen zum Vorschein und eine bereits im 18. Jahrhundert bekannte Wasserleitung aus Kalksteinplatten. Im Hinterhof legten wir die Mauerecke eines Vorgängerbaus frei und eine Wasserleitung aus Backsteinen, die von Norden her durch die Südmauer des Vorgängerbaus hindurch führte. Mauer und Wasserleitung datieren wahrscheinlich in die Neuzeit. Römische Überreste kamen im Vorderhaus zum Vorschein. Unmittelbar unter einem neuzeitlichen Backsteinboden folgte eine 30–40 Zentimeter mächtige, dunkle Schicht mit römischer Keramik. In dieser Kulturschicht lag eine 2 Meter lange, Ost-West verlaufende Holzleitung. Die 30 Zentimeter breite Rinne bestand aus seitlichen Brettern, die mit Steinen und kleinen Pfosten fixiert waren, und war mit einem Holzbrett überdeckt.

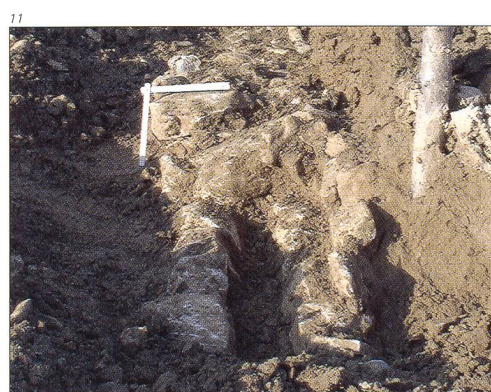
Abb. 11  
Witterswil / Ebni. Ansicht der im Vordergrund aufgebrochenen Drainageleitung, gegen Nordosten.

Da in dieser Gegend schon mehrere Lesefunde getätigt wurden, beobachtete ich im Sommer 2005 den Aushub für ein Wohnhaus und einen Reitstall. In den Profilen eines Leitungsgrabens, der von der Hauptstrasse zur Baustelle führte, fand ich spätmittelalterliche Ofenkeramik und ein römisches Leistenziegelfragment. Weitere Funde oder Befunde kamen jedoch weder in den Baugruben noch im Aushubmaterial zum Vorschein. Eine Ausnahme bildete eine neuzeitliche Drainageleitung aus sorgfältig geschichteten Kalkbruchsteinen, die sowohl im Baugrubenprofil als auch in der Fläche fassbar war.
