**Zeitschrift:** Archäologie und Denkmalpflege im Kanton Solothurn  
**Herausgeber:** Amt für Denkmalpflege und Archäologie des Kantons Solothurn  
**Band:** 11 (2006)

# Solothurn, Barfüssergasse 11/13

MARKUS HOCHSTRASSER

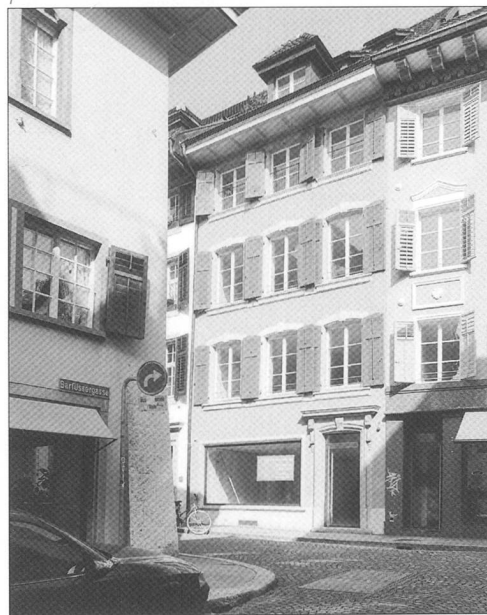
Abb. 1  
Barfüssergasse 11 und 13,  
Zustand nach der Renovation  
2006.

Die Eigentümer können bis zu Severin Berki im Jahr 1573 zurückverfolgt werden. Nachkommen Berkis blieben bis 1608 Besitzer und tauschten das Haus dann gegen eines von Altrat Werner Müntsch am Marktplatz. Wenig später, 1613, erhielt Müntsch ein Wappengeschenk vom St.-Ursen-Stift zugesprochen, wahrscheinlich aus Anlass einer Hauserneuerung. 1622/24 liess er ein neues Hinterhaus erbauen, was Streitigkeiten mit den östlichen und nördlichen Nachbarn auslöste. 1629 wurde ihm ein Brunnrecht bewilligt. Einige Jahrzehnte später, 1681, gehörte das Haus Wolfgang Fluri und dann dem Altrat Wolfgang Gibelin, der 1700 auf das Haus ein Fideikommiss stiftete. Seine Familie blieb bis 1881 Eigentümerin und nahm in dieser Zeit mehrere Umbauten vor, die zum heutigen Erscheinungsbild mit dem altertümlichen Hinterhaus (Abb. 3) und dem spätbarocken Vorderhaus (Abb. 1) führten.

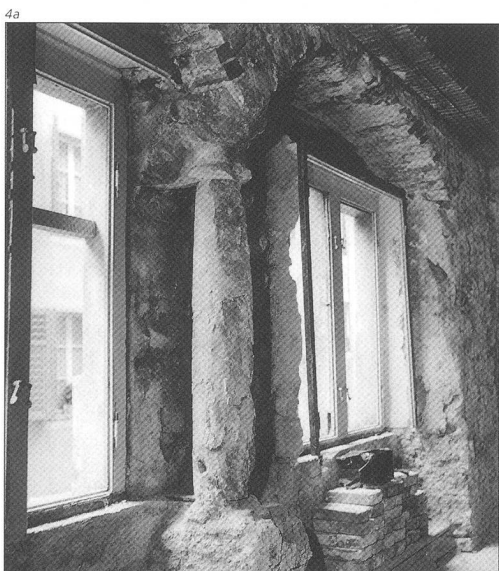
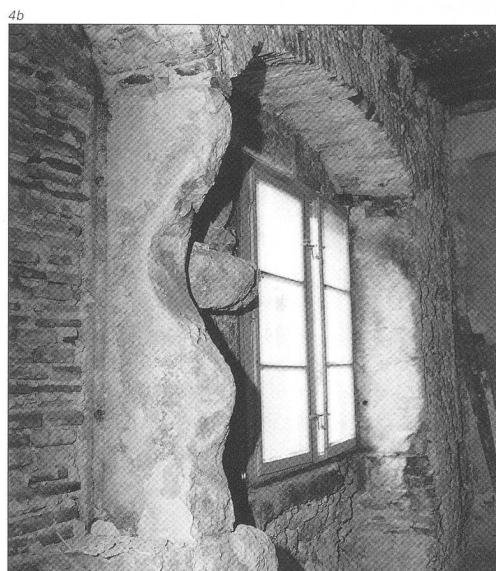
Abb. 4  
St. Urbangasse 36, Die Fenster-  
säulen von 1622, Fundzustand  
Juli 1967, links im 1. OG, rechts  
im 2. OG. Deutlich erkennbar  
sind die starken Brandschäden  
von 1717 in Form markanter  
Abplatzungen.

ersten Obergeschoss restauriert und wegen der starken Brandschäden teilweise rekonstruiert, während jene im zweiten Obergeschoss wieder eingemauert wurde (Abb. 4). Der Umbau von 2002–2005 führte zum Abbruch und zum Ersatz des Verbindungsbaus im Innenhof. Im Kern des Vorderhauses wurde ein Lift erstellt, der gleichzeitig auch das Haus Barfüssergasse 13 bedient. Ein Türdurchbruch in der gemeinsamen Brandmauer in den Obergeschossen führt auf den Treppenturm von Nr. 13, mit dessen Treppenanlage nun beide Häuser erschlossen sind. Das Innere wurde bis auf die Primärkonstruktion, also bis auf die rohen Balkenlagen und Blindböden zurückgebaut und grundrisslich neu konzipiert.

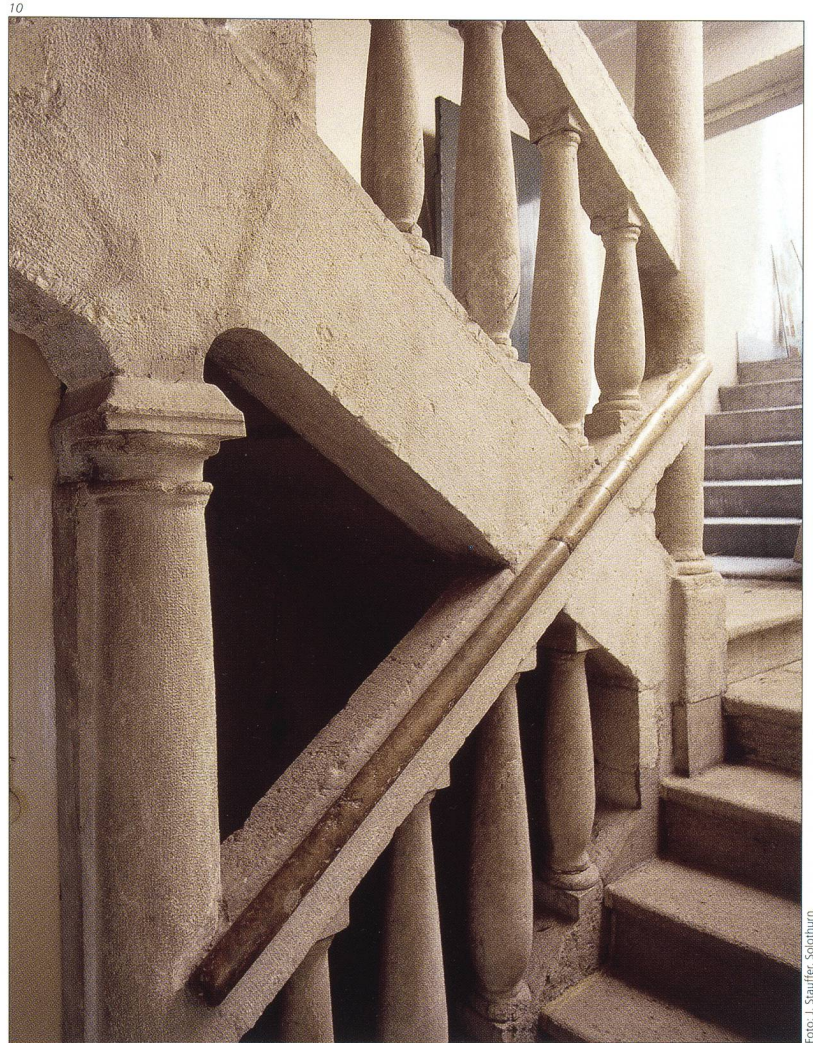
Abb. 10  
Barfüssergasse 13,  
Detail Treppenturm 1641.

In der Handschriftensammlung der Zentralbibliothek Solothurn findet sich unter der Signatur S II,46 ein 1641 begonnenes «Verzeichniss des Bauw Costens», verfasst vom damaligen Hauseigentümer Daniel Gibelin (Abb. 9). Auf 49 durchpaginierten Seiten sind die Bauausgaben verzeichnet, die ab 1641 für den Umbau des Hauses an der Barfüssergasse und 1648–50 für Bauten auf dem Schöngrün oder für Weineinkäufe getätigt wurden. Die Baukosten sind nach den einzelnen Handwerksgattungen geordnet, nämlich nach Zimmermeister, Maurer, Schreiner, Schlosser, Glaser, Ziegler, Nagler und Schindler. Unter «Sonderbare Fuehrungen» sind ausserdem die Transportkosten dokumentiert. Insgesamt verschlang der Umbau des Hauses an der Barfüssergasse gegen 2000 Pfund, eine Summe, mit der man zu dieser Zeit ein kleineres Haus in der Stadt kaufen konnte. Zur Hauptsache war «das von der Frauw Mütterlin» erworbene Haus betroffen, also der westliche Teil der heutigen Liegenschaft Nr. 13, der bis 1641 der Mutter Gibelins, Ursula Gibelin-Wildenstein, gehört hatte. Dieses Haus erhielt einen neuen Innenausbau, hofseitig angebaut ein steinernes Treppenhaus mit Verbindungslauben zum Hinterhaus sowie einen Annexbau im Hofbereich. Der Bauvertrag zum Treppenhaus ist im Kopienbuch der Jahre 1640–1644 im Staatsarchiv erhalten geblieben. Er wurde um Weihnachten 1641 abgefasst und liefert interessante Details zur vorgesehenen Ausführung. So wird darauf hingewiesen, dass die Treppe über vier Geschosse hoch zu führen sei und dass die Geländer «mit durchbrochenen und denen ufem Rhathaus gleichen Seülen» zu fertigen seien, womit eindeutig der 1632 errichtete Treppenturm am Rathaus angesprochen ist. Da beide Treppenanlagen heute noch erhalten sind, lassen sie sich vergleichen. Die auffallend vielen Parallelen in den Details beruhen auf der Tatsache, dass an beiden Bauwerken die gleichen Steinmetze, nämlich die «Veteren» Niklaus und Urs Altermatt aus Solothurn arbeiteten (Abb. 10, 11).

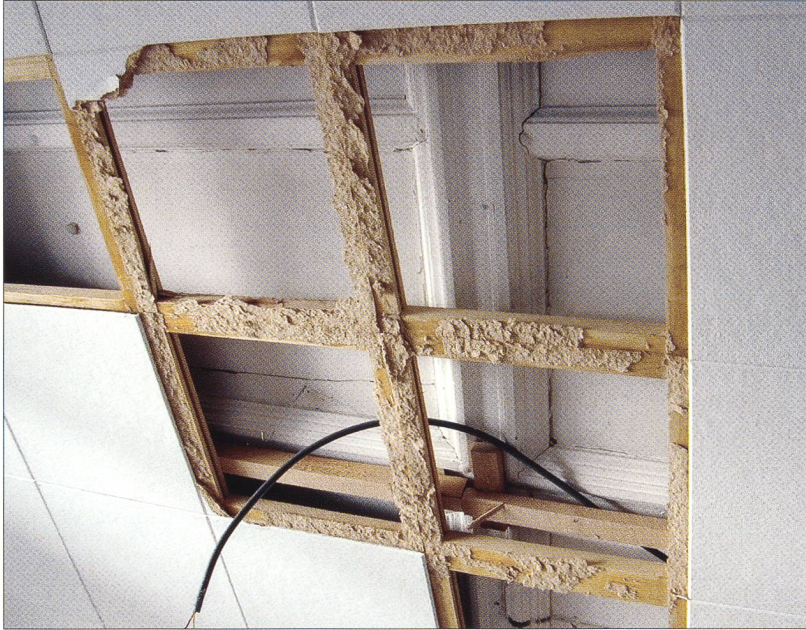
Abb. 12  
Barfüßergasse 13, 3. Ober-  
geschoss, Täferdecke von 1641,  
Fundzustand, Profil Mittelfries  
und Deckleiste.

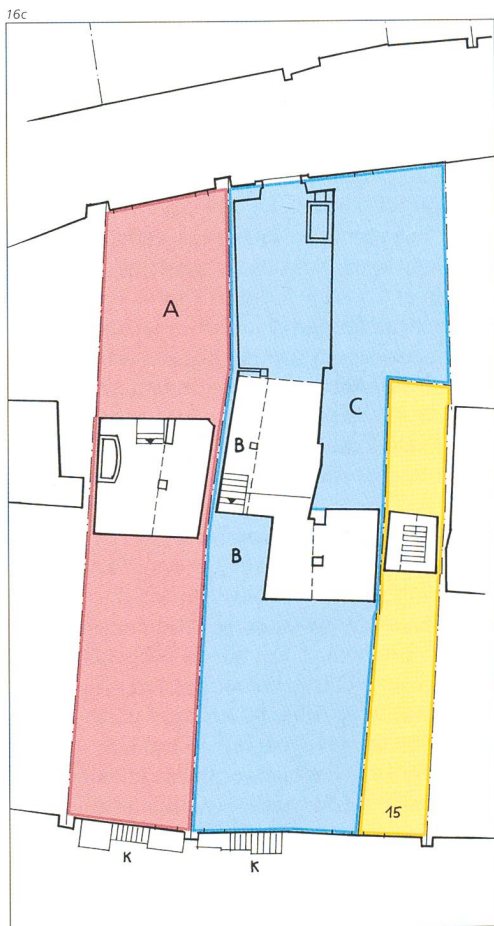
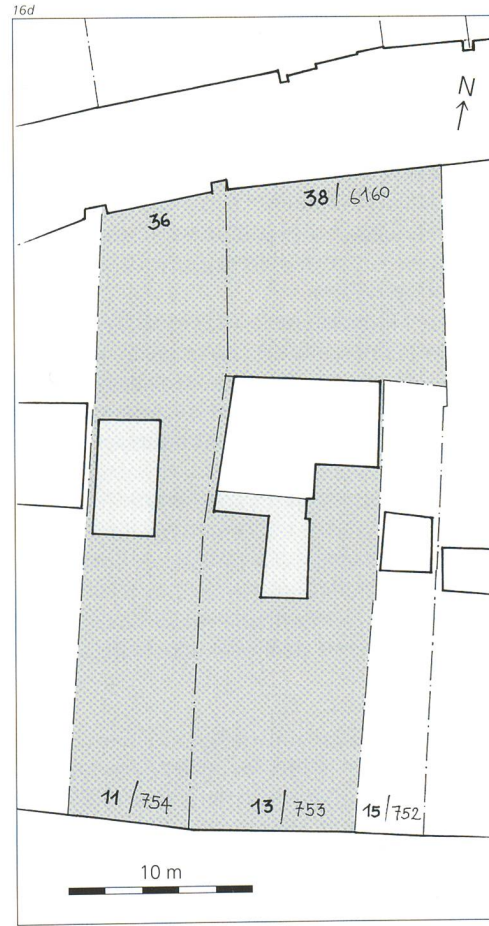
Abb. 16

a) Situationsplan 1870, Umzeichnung.

- Mehrgeschossige Vorderhäuser an der Barfüssergasse und Hinterhäuser an der St. Urbangasse
- Auf Hofniveau offene Baukörper

L Lauben  
 B Brunnen  
 K Kellerabgänge  
 o Oberes Hofniveau (Höhe St. Urbangasse)  
 u Unteres Hofniveau (Höhe Barfüssergasse).  
 Die Innenhöfe sind als Wirtschaftsräume mit Lauben und Brunnen noch von Bedeutung.

b) Parzellierung Ende 16. Jahrhundert, Rekonstruktion der Baukörper über dem Katasterplan von 1870.

Die Innenhöfe waren zu diesem Zeitpunkt noch deutlich geräumiger als 1870, sie machten in der Regel ungefähr einen Drittel der Parzellenfläche aus.  
**VH** Vorderhaus. **HH** Hinterhaus.

c) Parzellierung um die Mitte des 17. Jahrhunderts, Rekonstruktion der Baukörper anhand des Katasterplans von 1870 und nach Befunden vor Ort.

**A** 1622/25 neu gebautes Hinterhaus.  
**B** 1641 erbauter Treppenturm und Verbindungslaupe Vorderhaus-Hinterhaus.  
**C** 1641 erbauter Küchentrakt. Das Vorderhaus Gibelins ist durch den Zukauf der einen Hälfte des östlich anschliessenden Nachbarhauses deutlich vergrössert worden, zudem wuchs das Hinterhaus im gleichen Zug um das doppelte Volumen an.

d) Situationsplan 2006.

Das Hinterhaus St. Urbangasse 38, 1899 neu erbaut, bildet eine selbstständige Liegenschaft.

2001 erfolgten im Vorfeld eines Umbauprojektes bauhistorische Untersuchungen, die bereits einige Befunde zur Baugeschichte erbrachten. So ergab eine Analyse der bestehenden Interieurs im Haus Nr. 13, dass hier vor allem aus dem 17. und 18. Jahrhundert Ausstattungsteile vorhanden waren. Vom archivalisch fassbaren Umbau von 1641 blieben neben der Geschosseinteilung der steinerne Treppenturm (Abb.10, 11), der Dachstuhl und die vertäfelten Stubendecken im 3. Obergeschoss (Abb. 12) erhalten. Aus dem mittleren 18. Jahrhundert waren verschiedene Zimmertüren und Wandschränke übrig geblieben. An älterer Substanz konnten in der Hoffassade ein wiederverwendetes datiertes Staffelfenster von 1542 (Abb.7) und an der östlichen Brandmauer im 3. Obergeschoss eine Festomalerei aus dem frühen 17. Jahrhundert erfasst werden (Abb. 6). Im Verlauf der Umbauarbeiten ab 2002 waren weitere Einblicke in die Bausubstanz möglich, wobei im 1. Obergeschoss in der ehemaligen Stube eine Fenstersäule entdeckt wurde, die stilistisch der Umbauphase von 1641 zugeordnet werden kann (Abb. 5). Im heute durch einen jüngeren Zwischenbau verbauten Bereich der Hoffassade liessen sich ältere Türöffnungen fassen, die einst auf eine Verbindungslaube zwischen Vorder- und Hinterhaus geführt haben (Abb. 8). Am Rest des Hinterhauses selbst blieben die entsprechenden Gegentüren erhalten, die hier anlässlich einer späteren Geschosskorrektur alle sekundär erhöht worden waren. Gut nachvollziehbar waren aufgrund verschiedener Detailbeobachtungen auch die Veränderungen an der Grundstückparzellierung, die 1640/41 im Vorfeld der Umbauarbeiten erfolgten (Abb. 16 a–d). Allerdings fehlt als wichtiger
