**Zeitschrift:** Archäologie und Denkmalpflege im Kanton Solothurn  
**Herausgeber:** Amt für Denkmalpflege und Archäologie des Kantons Solothurn  
**Band:** 11 (2006)

# Solothurn, Konzertsaal

## Restaurierung Kleiner und Grosser Saal

STEFAN BLANK / SAMUEL RUTISHAUSER

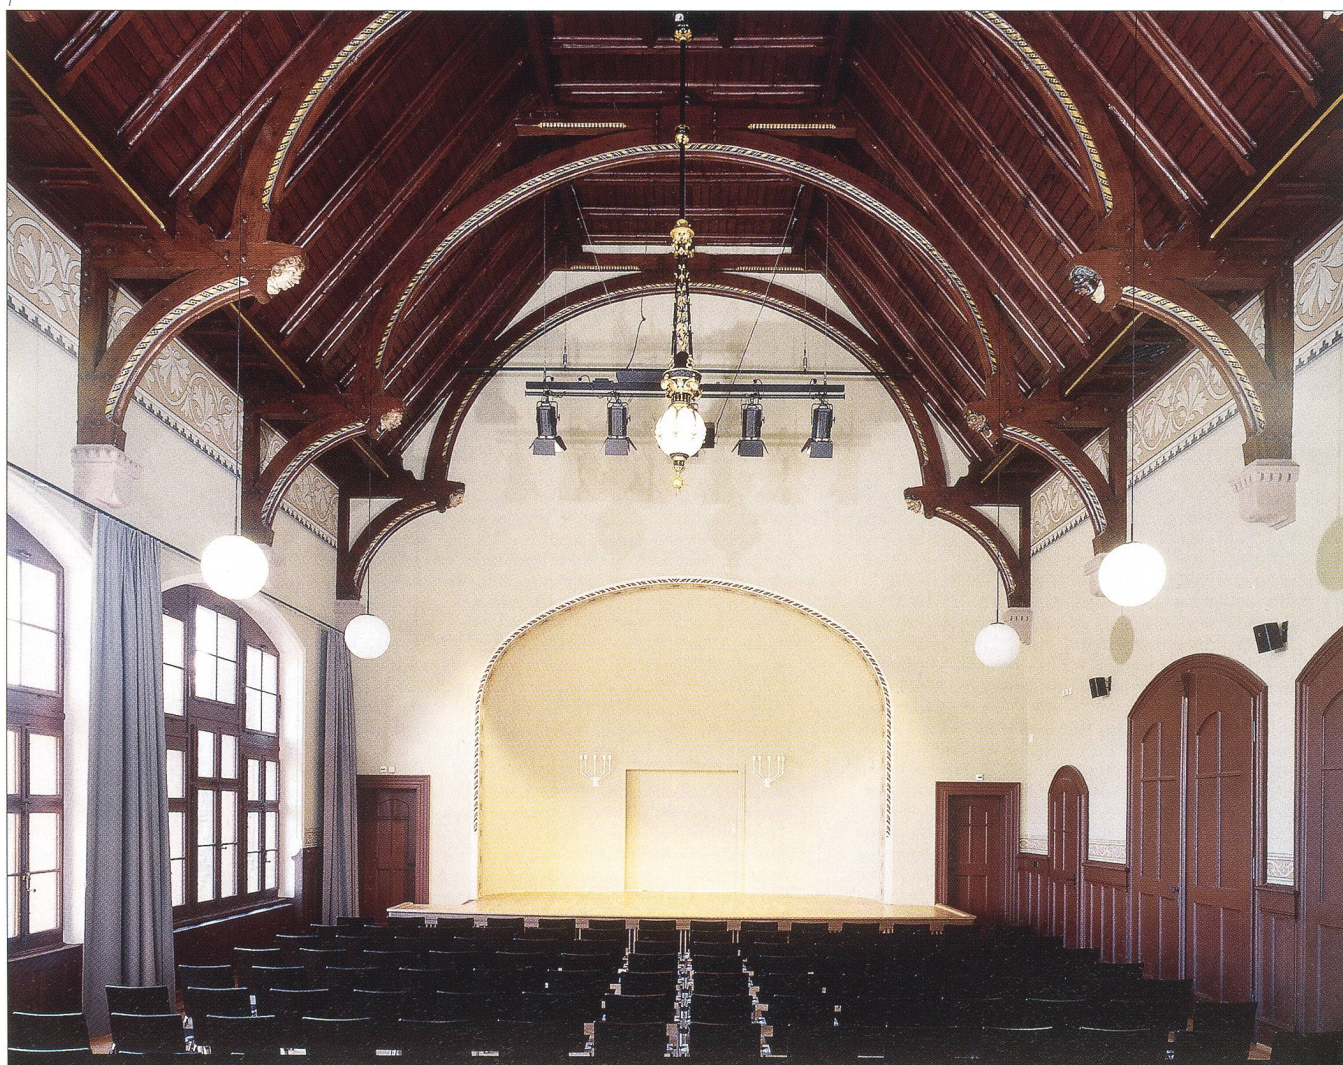
Abb. 1  
Solothurn, Konzertsaal.  
Kleiner Saal nach der  
Restaurierung von 2000.

Der sogenannte Kleine Saal besitzt eine Grundrissfläche von etwa 16 x 10 Metern und wurde für 250 Sitzplätze konzipiert. Er liegt im Südteil des Gebäudes unmittelbar über dem Foyer und wird südseitig von drei monumentalen Staffelfenstern belichtet. Der Zugang erfolgt von Osten über das Treppenhaus. Über dem Haupteingang ist über die ganze Saalbreite eine schmale hölzerne Estrade angebracht, und auf der gegenüberliegenden Seite besteht eine kleine Bühne für Aufführungen (Abb. 1). Nordseitig ermöglichen drei grosse zweiflügelige Portale den Zugang zum Grossen Saal (Abb. 2).

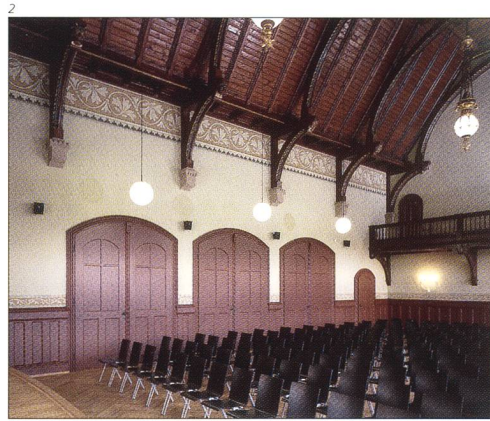
Abb. 2  
Kleiner Saal nach der  
Restaurierung von 2000.

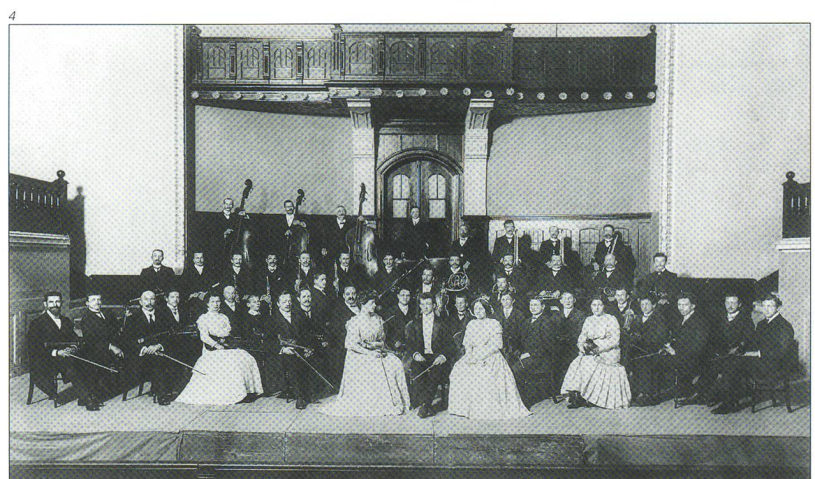
Abb. 4  
Ursprüngliche Bühnensituation  
1910.

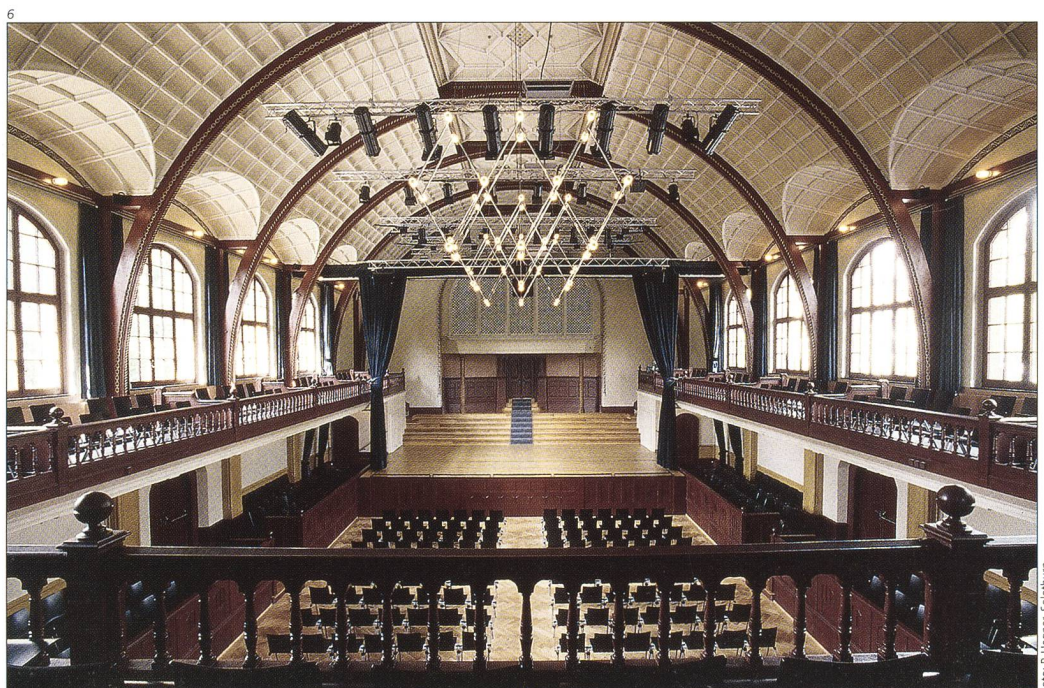
Abb. 6  
Grosser Saal mit Blick zur  
Bühne nach der Restaurierung  
von 2004.

Während der helle Grundton der Wände keine wesentliche Veränderung erfuhr, griff die Restaurierung doch an bestimmten Stellen wesentlich ein. So wurde das gesamte Holzwerk der Brüstungen, Täfer und Türen im ursprünglich braunroten, für die Zeit charakteristischen Farbton gehalten. Damit erhielt auch das Halbrund hinter der Bühne mit dem Täfer zusammen und der roten Rückwand seinen einstigen Charakter zurück. Wieder hergestellt wurde ebenfalls die Ornamentik des die Bühnennische einfassenden Rundstabs. Auch das Erdgeschoss des Konzertsaals erhielt seine einstige Farbigkeit zurück. So ist das Brüstungstäfer zusammen mit den Wandvorlagen für die Balkonträger nun farblich abgesetzt. Eine entscheidende Veränderung erfuhr die Untersicht des Balkons auf der Eingangsseite. Hier wurde die ursprüngliche Holzmaserierung der Kassettendecke freigelegt und einretuschiert. Auch die dazugehö-

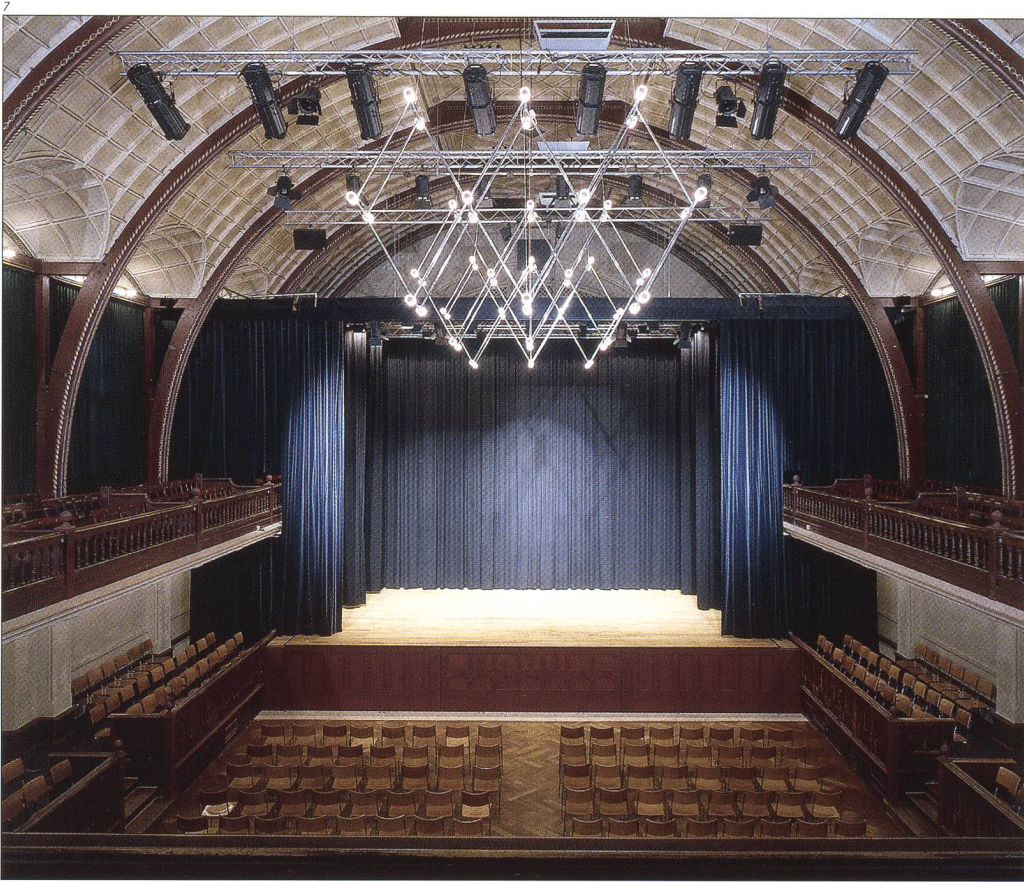
Abb. 7  
Grosser Saal mit Bühnen-  
vorhang und Lichtinstallation  
(vor der Restaurierung der  
Raumhülle).

Mit diesen Massnahmen erhielt der Konzertsaal wiederum seinen ursprünglichen Charakter aus der Zeit um die Wende vom 19. zum 20. Jahrhundert zurück. Leider wird die Raumhülle nicht unwesentlich durch die für einen modernen Betrieb notwendigen technischen Einrichtungen beeinträchtigt. Probleme ergaben auch die Sicherheitsvorschriften, die unter anderem eine Erhöhung der Balkonbrüstungen verlangten. Die Folge davon wäre gewesen, dass der Blick auf die Bühne stark beeinträchtigt worden wäre. Glücklicherweise konnten solche nicht nur für die Ästhetik, sondern auch für die Funktion eines historischen Bauwerks absurden Forderungen abgewen-
