Zeitschrift: Archäologie und Denkmalpflege im Kanton Solothurn
Herausgeber: Amt für Denkmalpflege und Archäologie des Kantons Solothurn
Band: 12 (2007)

Ufermauern, Stadtmauern und Schanzen am Ritterquai in Solothurn

YLVA BACKMAN

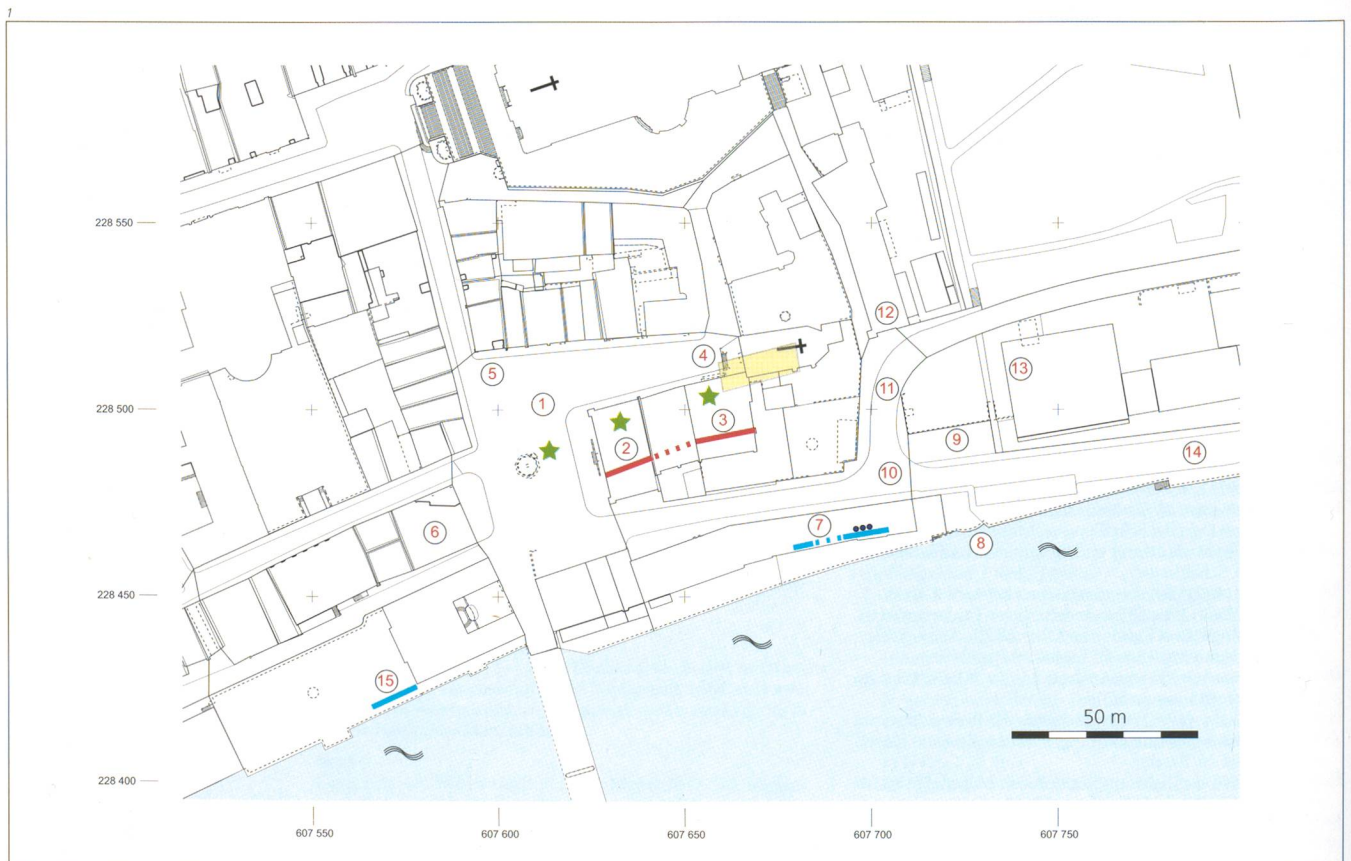
Abb. 1
Situationsplan, vgl. Fundstellenkatalog. **1** Klosterplatz. **2** Klosterplatz 2 (Naturmuseum). **3** Ritterquai 3 (Rest. Cantinetta Bindella). **4** Peterskapelle. **5** Klosterplatz 1. **6** Klosterplatz 3. **7** Ritterquai 8 (Uferbau). **8** Ritterquai/Aarebord. **9** Ritterquai (Regio Energie). **10** Ritterquai/Werkstrasse. **11** Werkstrasse. **12** Nictumgasse/Baselstrasse 4a. **13** Rötistrasse 17 (Regio Energie). **14** Ritterquai, südlich Regio Energie. **15** Kronengasse 1 (Garten Palais Besenval). **Stern** Fundstellen mit hochmittelalterlicher Keramik.

Die erste bekannte Ufermauer lag südlich der Peterskapelle, etwa 40 Meter nördlich der heutigen Aaremauer (für das Folgende vgl. Abb. 1 und Fundstellenkatalog, S. 60/61). Möglicherweise wurde sie im Hochmittelalter bei einem Neubau der Kapelle erstellt. Sie kam im Naturmuseum am Klosterplatz und im Restaurant Cantinetta Bindella am Ritterquai zum Vorschein (Abb. 1.2–3).

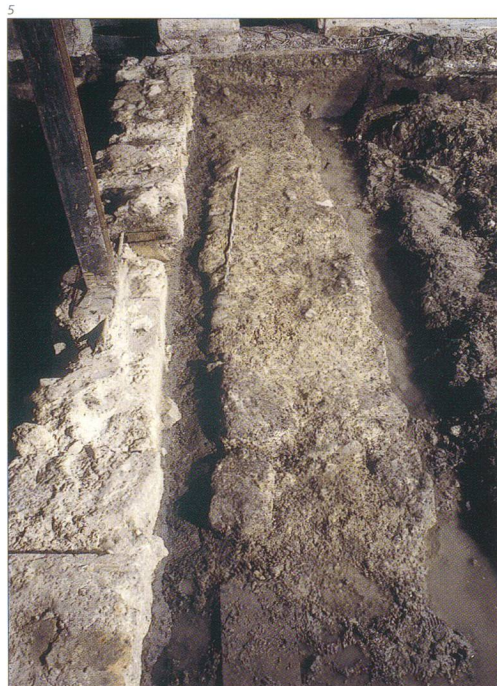
Abb. 5
Ritterquai 3 (Rest. Cantinetta Bindella). Die Ufermauer (rechts) und eine moderne Trennmauer (links). Gegen Osten.

Genauer lieferte die Grabung im ehemaligen Restaurant Schlachthaus am Ritterquai, heute Restaurant Cantinetta Bindella (Abb. 1.3 und Fundstellenkatalog, Nr. 3). Hier wurde 1988/89 wieder eine ältere, Ost-West verlaufende Mauer 5 Meter nördlich der Südfassade erfasst (Abb. 5). Es handelte sich

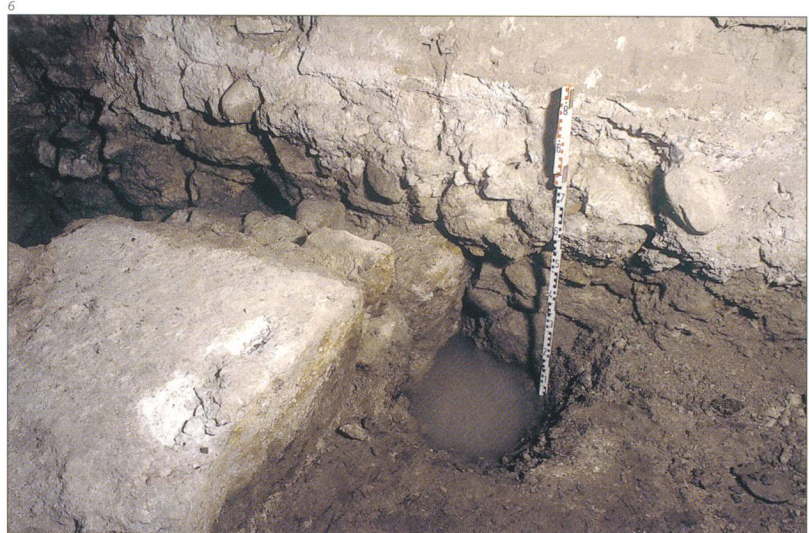
Abb. 6
Ritterquai 3 (Rest. Cantinetta Bindella). Die Ufermauer unter der spätmittelalterlichen Ostmauer des heutigen Hauses.

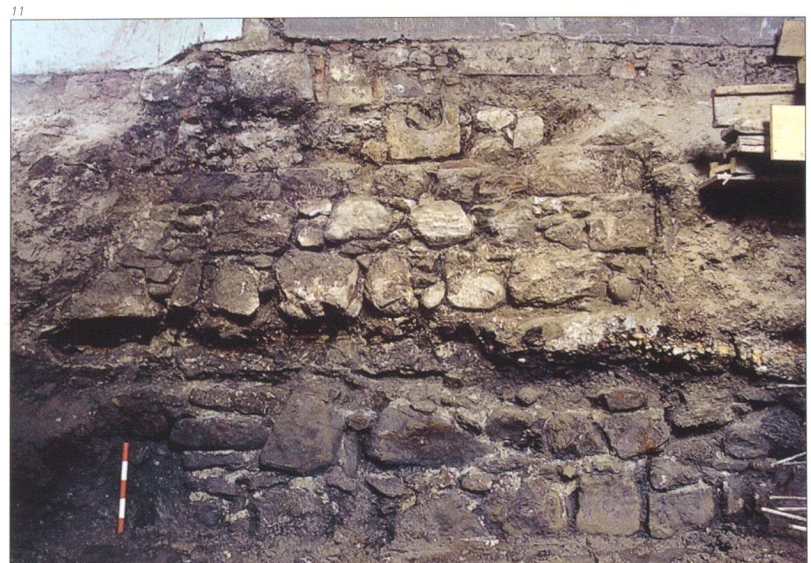
Abb. 10
Ritterquai 8 (Uferbau). Übersichtsplan. **A** Holzrost. **B** Ufermauer mit Erneuerungen. **C** Gartenmauer Armbrustschliessplatz (?). **D** Jüngere Mauern. **E** Westmauer Bollwerk (?).

Die westlich des Kellers festgestellte Mauer 29 unterschied sich markant von ihrer Fortsetzung im Osten (Abb. 10.29). An dieser Stelle muss eine partielle Mauererneuerung erfolgt sein. Das Mauerwerk war mit einer sauberen, senkrechten Front aufgeführt (Abb. 13). Auf zwei Lagen mit zum Teil sehr grossen, grob zugehauenen Kalkbruchsteinen folgte ein 80 Zentimeter tiefer, flacher Mauerabsatz. Dieser könnte, im Unterschied zum östlichen Mauerabschnitt, wirklich einen Wehrgang getragen haben. Interessant ist der Höhenvergleich mit der Wehrmauer beim Palais Besenval (Abb. 1.15): Sowohl der Holzrost als auch der Wehrgang lagen dort wesentlich höher als am Ritterquai. Für den Holzrost ist das wahrscheinlich mit dem natürlichen Gefälle zu erklären. Beim Wehrgang betrug der Höhenunterschied immerhin 1,5 Meter, was auf unterschiedliche Bauetappen hinweisen dürfte. Der Wehrgang verlief beim Palais Besenval rund 1,70 Meter über dem vermuteten Gehniveau, im Uferbau nur knapp 1 Meter.

Unter der Nordmauer des ehemaligen Schlachthauses wurden drei Mauerzüge angetroffen (Abb. 10.C–D). Während die Mauern 9 und 10 zu jüngeren Bauten gehören, könnte Mauer 14 mit diesem Zwinger in Verbindung stehen. Mauer 14 kam westlich des neuen Kellers zum Vorschein und wies grosse Ähnlichkeit auf mit Mauer 29, ihrem südlichen Gegenstück (Abb. 10.B). Das Mauerwerk bestand aus zwei Lagen quaderartiger, bis 1,4 Meter langer Kalksteinblöcke mit kleineren Kalkbruchsteinchen in den Zwischenräumen (Abb. 16). Mörtel war kaum erkennbar, dafür befand sich lehmiger Sand zwischen den Steinen. Mauer 14 verlief gegenüber dem heutigen Gebäude schräg nach Nordosten und verschwand unter der jüngeren Mauer 9 (Abb. 10.C). Sie besass wie die Ufermauer 29 einen Absatz, der mit 50 Zentimeter Breite etwas kleiner war als bei jener. Beide Absätze lagen aber auf gleicher Höhe.

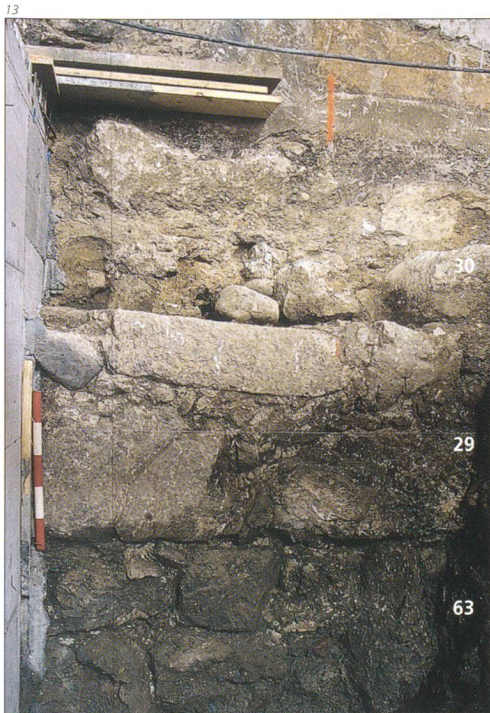
Abb. 13
Ritterquai 8 (Uferbau). Die Litz westlich des Kellers.

63 Die älteste (?) Ufermauer. **29** Die erneuerte Mauerpartie mit dem mutmasslichen Wehrgang. **30** Der jüngste Teil der Ufermauer und das Fundament des Schlachthauses.

70/71 Aaresedimente, dunkelgrau, siltig, gegen unten sandiger. **38** Brandschuttschicht. **73** Lehmsschicht mit Pfostenlöchern. **79** Aufschüttungen. **M9** u. **69** Nordmauer mit Benützungsschicht. **81** Mörtelschicht. Schraffiert: Schlachthausmauer.

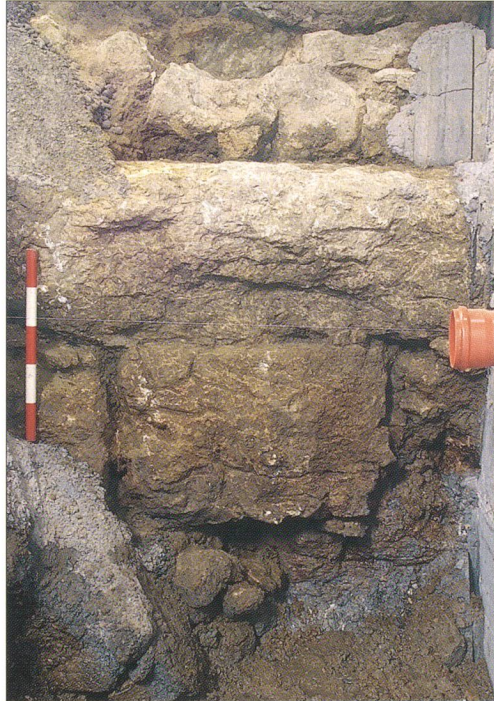
Abb. 16
Ritterquai 8 (Uferbau). Mauer 14, die Gartenmauer des Armbrustschuessplatzes (?). Gegen Norden.

Schlenrit von 1653 abgebildet. Schriftlich ist überliefert, dass die Armbrustschützen zwischen 1443 und 1567 ein Areal an der Litzli benützten; später wurde ihr Übungsplatz ausserhalb der Stadtmauer verlegt. Dieser ältere Schiessplatz muss bei der unteren Schiffflände gelegen haben, also im Bereich des späteren Schlachthauses (Blank/Hochstrasser, in Vorb.). Unsenre schräg verlaufende Mauer 14 könnte die Nordmauer dieses Schiessplatzes gewesen sein.

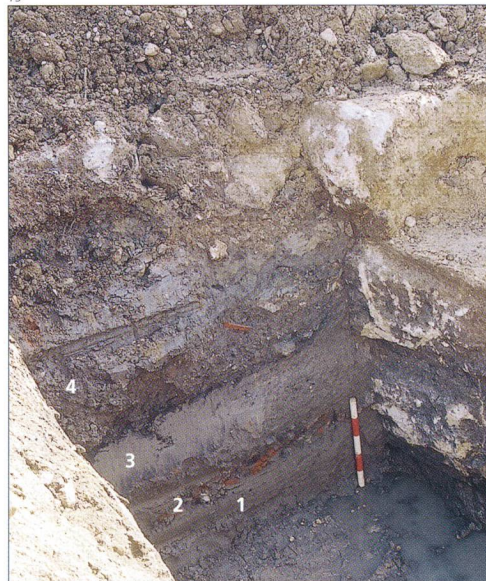
Abb. 19
Ritterquai, Regio Energie. Bollwerkmauer und Profil gegen Südwesten.
1 Tonige Schwemmschicht der Aare. 2 Ältere Bau- oder Abbruchschicht. 3 Schwemmschicht. 4 Jüngere Bau- oder Abbruchschicht.

dünne Bauschicht mit Holzkohle und vielen Dachziegelfragmenten weist auf ein erstes Geh- oder Bau-niveau hin (Abb. 19.2). 70 Zentimeter darüber folgte eine jüngere Bau- und/oder Abbruchschicht mit Holzkohlelagen und Mörtelschutt, die sicher erst nach dem Bau des Bollwerks entstanden ist (Abb. 19.4).

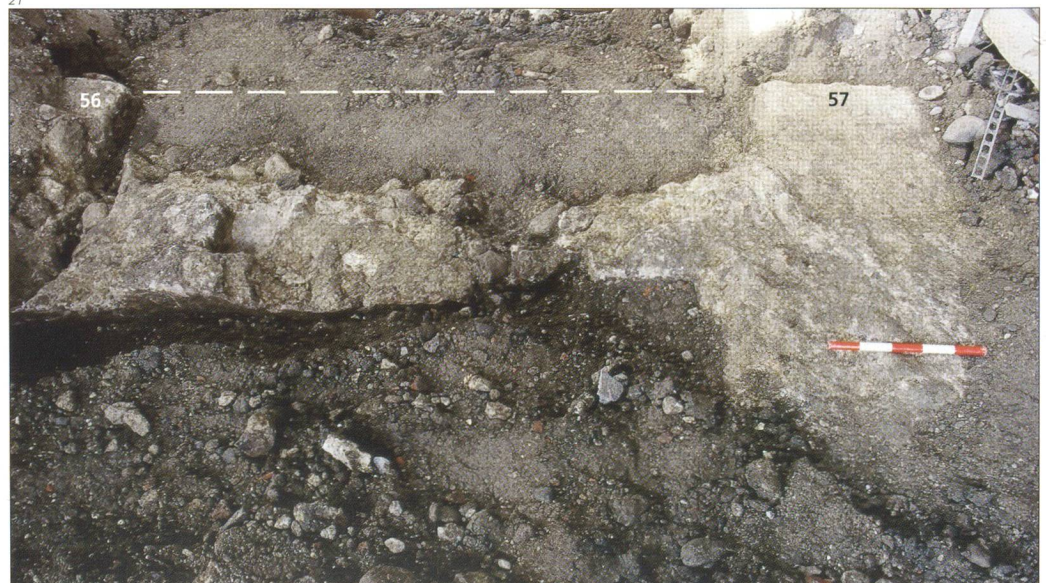
Abb. 21
Ritterquai 8 (Uferbau). Die
Mauern 56/57. Gegen Westen.

Die Mauern 56 und 57 im Ostteil des Schlachthauses dürften zu einem grösseren Gebäude gehört haben (Abb. 18.7). Obwohl das Schlachthaus mehrmals umgebaut, abgebrochen und erweitert wurde, stimmen Lage und Mauerstärke seiner Ostmauern nicht mit unserem Befund überein. Zeitlich fallen die Mauern 56 und 57 eher mit der mutmasslichen Aussenmauer des Armbrustschliessplatzes zusammen (Abb. 10.14). Sie gehörten am ehesten zum Bollwerk St. Peter oder zur Schanze St. Peter, obwohl sie weniger stark waren als die übrigen nachgewiesenen Mauern. Das Bollwerk und die Schanze wurden bekanntlich mehrfach umgebaut und erweitert, bis sie 1839 endgültig geschleift wurden.

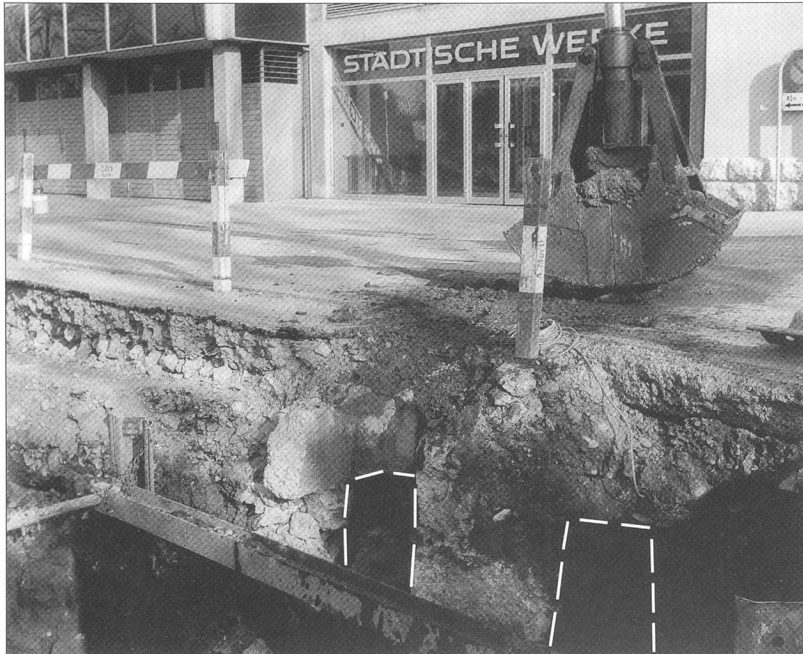
Abb. 24
Ritterquai, vor den Städtischen Werken. Leitungsarbeiten 1967. Wasserleitung (Cunette) im Schanzengraben. Gegen Nordwesten.

zeigt, dass die Entwässerungsrinne im Schanzengraben – die sogenannte Cunette – an dieser Stelle in die Aare mündete. Diese Stollen waren oft begehbar. Es ist heute noch in Solothurn von einem unterirdischen Gang durch das Chantierareal die Rede, den die Kinder als Spielplatz benützten!
