Zeitschrift: Archäologie und Denkmalpflege im Kanton Solothurn
Herausgeber: Amt für Denkmalpflege und Archäologie des Kantons Solothurn
Band: 12 (2007)

Ufermauern, Stadtmauern und Schanzen am Ritterquai in Solothurn

YLVA BACKMAN

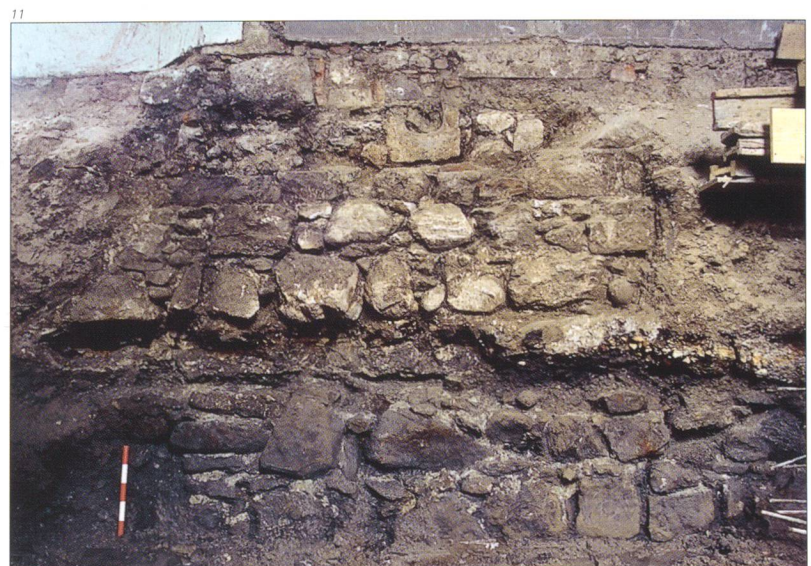
Abb. 10
Ritterquai 8 (Uferbau). Übersichtsplan. **A** Holzrost. **B** Ufermauer mit Erneuerungen. **C** Gartenmauer Armbrustschliessplatz (?). **D** Jüngere Mauern. **E** Westmauer Bollwerk (?).

Die westlich des Kellers festgestellte Mauer 29 unterschied sich markant von ihrer Fortsetzung im Osten (Abb. 10.29). An dieser Stelle muss eine partielle Mauererneuerung erfolgt sein. Das Mauerwerk war mit einer sauberen, senkrechten Front aufgeführt (Abb. 13). Auf zwei Lagen mit zum Teil sehr grossen, grob zugehauenen Kalkbruchsteinen folgte ein 80 Zentimeter tiefer, flacher Mauerabsatz. Dieser könnte, im Unterschied zum östlichen Mauerabschnitt, wirklich einen Wehrgang getragen haben. Interessant ist der Höhenvergleich mit der Wehrmauer beim Palais Besenval (Abb. 1.15): Sowohl der Holzrost als auch der Wehrgang lagen dort wesentlich höher als am Ritterquai. Für den Holzrost ist das wahrscheinlich mit dem natürlichen Gefälle zu erklären. Beim Wehrgang betrug der Höhenunterschied immerhin 1,5 Meter, was auf unterschiedliche Bauetappen hinweisen dürfte. Der Wehrgang verlief beim Palais Besenval rund 1,70 Meter über dem vermuteten Gehniveau, im Uferbau nur knapp 1 Meter.

Unter der Nordmauer des ehemaligen Schlachthauses wurden drei Mauerzüge angetroffen (Abb. 10.C–D). Während die Mauern 9 und 10 zu jüngeren Bauten gehören, könnte Mauer 14 mit diesem Zwinger in Verbindung stehen. Mauer 14 kam westlich des neuen Kellers zum Vorschein und wies grosse Ähnlichkeit auf mit Mauer 29, ihrem südlichen Gegenstück (Abb. 10.B). Das Mauerwerk bestand aus zwei Lagen quaderartiger, bis 1,4 Meter langer Kalksteinblöcke mit kleineren Kalkbruchsteinchen in den Zwischenräumen (Abb. 16). Mörtel war kaum erkennbar, dafür befand sich lehmiger Sand zwischen den Steinen. Mauer 14 verlief gegenüber dem heutigen Gebäude schräg nach Nordosten und verschwand unter der jüngeren Mauer 9 (Abb. 10.C). Sie besass wie die Ufermauer 29 einen Absatz, der mit 50 Zentimeter Breite etwas kleiner war als bei jener. Beide Absätze lagen aber auf gleicher Höhe.

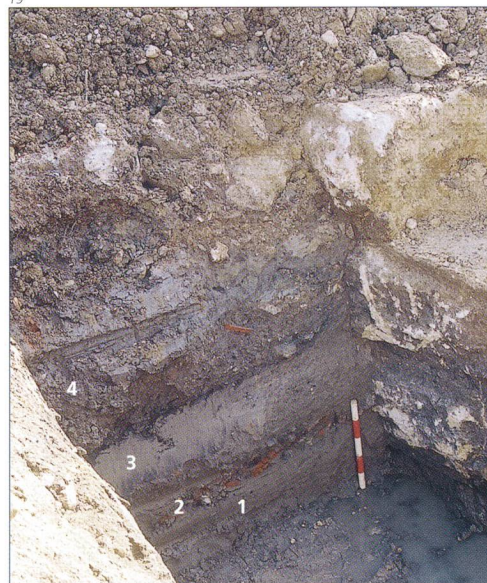
Abb. 19
Ritterquai, Regio Energie. Bollwerkmauer und Profil gegen Südwesten.
1 Tonige Schwemmschicht der Aare. 2 Ältere Bau- oder Abbruchschicht. 3 Schwemmschicht. 4 Jüngere Bau- oder Abbruchschicht.

dünne Bauschicht mit Holzkohle und vielen Dachziegelfragmenten weist auf ein erstes Geh- oder Bau-niveau hin (Abb. 19.2). 70 Zentimeter darüber folgte eine jüngere Bau- und/oder Abbruchschicht mit Holzkohlelagen und Mörtelschutt, die sicher erst nach dem Bau des Bollwerks entstanden ist (Abb. 19.4).
