Solothurn, Mühleweg 1, Villa Riantmont

STEFAN BLANK

Die spätklassizistische Villa Riantmont im Steingrubenquartier gehört zu den bedeutendsten Villen aus der zweiten Hälfte des 19. Jahrhunderts im Kanton Solothurn. Nach der jahrzehntelangen Nutzung als Altersheim ging das Haus 2004 wieder in Privatbesitz über. Die neuen Eigentümer nahmen einen Umbau vor, bei dem der historische Baubestand bewahrt und die neu zum Vorschein gekommene reiche Innenausstattung fachgerecht restauriert wurden.

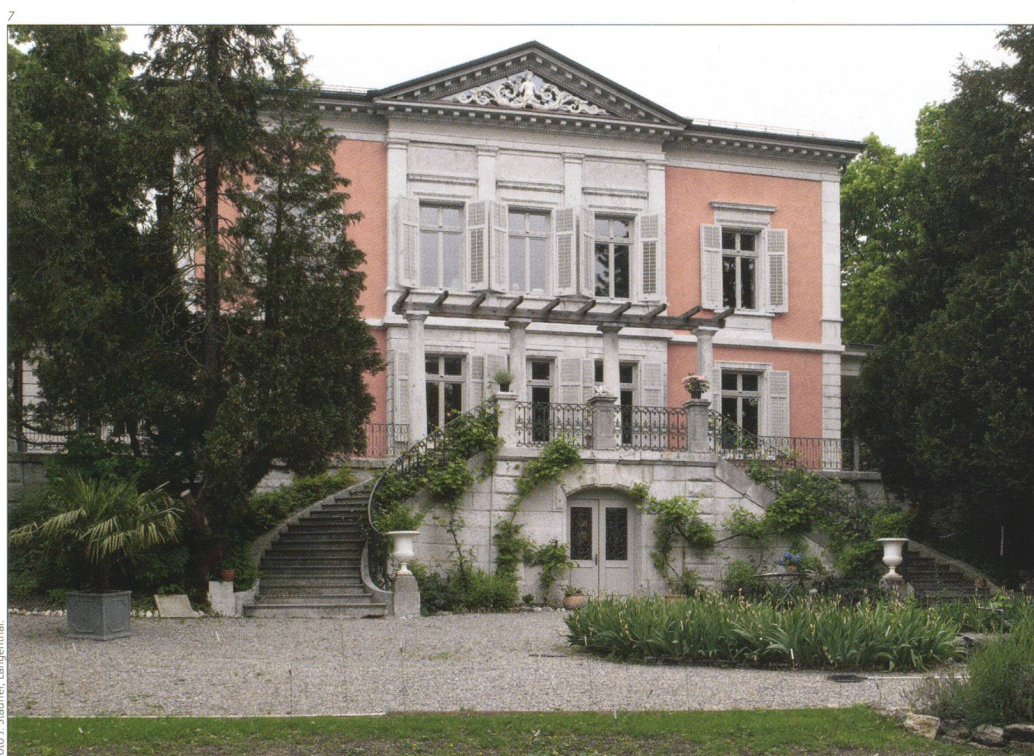
Abb. 7
Ansicht Südfassade nach der
Restaurierung 2005.

Die Untersuchung der Fassaden hat ergeben, dass diese weitgehend einen harten, stark salzhaltigen Zementverputz aufwiesen, der an einigen Stellen Risse und Abplatzungen zeigte. Dieser schadhafte und für den Feuchtigkeitshaushalt des Mauerwerks ungeeignete Verputz wurde inklusive Grundputz ent-

fernt und durch einen in mehreren Schichten neu aufgetragenen Kalkputz ersetzt. Anschliessend erhielten die Fassaden einen neuen, lasierend roten Anstrich mit Organo-Silikatfarbe (Abb. 7). Die Hausteinelemente aus hellem Solothurner Kalkstein wurden gereinigt und wo nötig geflickt. Dazu zählen auch die Säulenpergola auf der Terrasse sowie die Freitreppe mit dem reich verzierten Gusseisengeländer. Sämtliche Holzelemente (Dachuntersicht, Türen, Fenster, Fensterläden, Stützpfeiler und Ornamente der östlichen Veranda) wurden lediglich geflickt und mit Ölfarbe neu gestrichen.

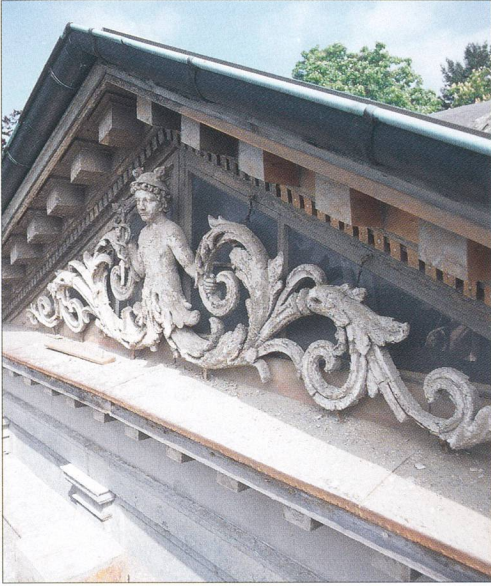
Die aus Stuck bestehende Merkurfigur im Dreiecksgiebel der Gartenfassade war in einem sehr schlechten Zustand (Abb. 8a). Nach der Demontage wurde im Atelier die teilweise verrostete Armierung neu ge-

Abb. 8a
Merkurfigur im gartenseitigen
Dreieckgiebel vor der Restau-
rierung 2005.

fertigt und anschliessend die fehlenden Teile mit Gips aufmodelliert (Abb. 8b).

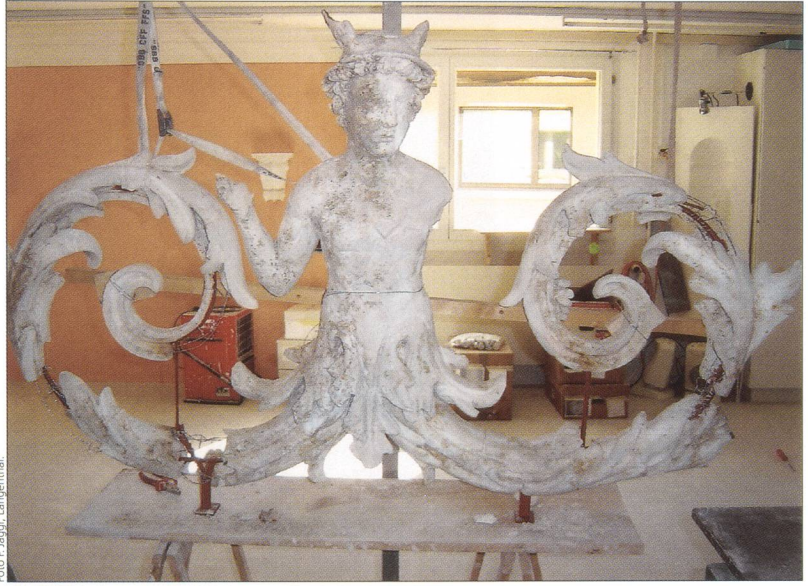
Abb. 8b
Merkurfigur während der
Restaurierung im Atelier des
Stuckateurs.

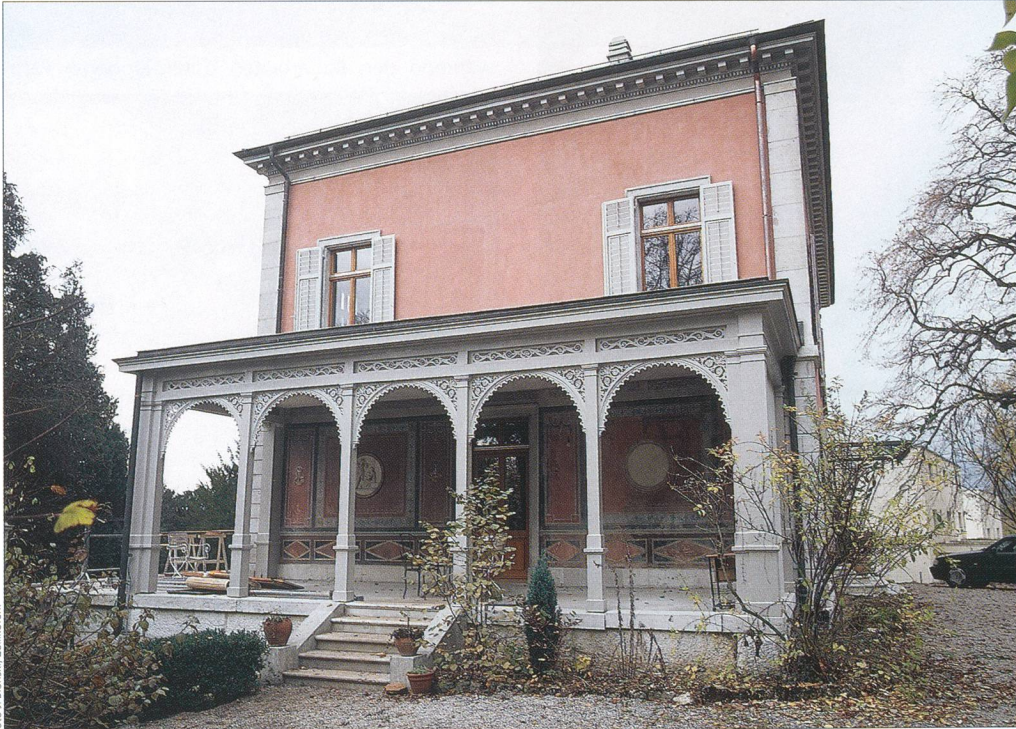
Abb. 9
Ansicht der ostseitigen Veranda
nach der Restaurierung 2005.

Die östliche Veranda wurde von den Einbauten von 1986 befreit und präsentiert sich jetzt wieder in der ursprünglichen Gestalt als offene Konstruktion mit eckigen Holzpfosten, zwischen die rundbogenförmig reich verzierte Laubsägeornamente gespannt sind (Abb. 9). Die Hauswand ist im antiken pompejanisch-römischen Stil dekorativ bemalt. Zusätzlich schmückt ein grosses Gipstondo (Durchmesser 82 cm) die südliche Wandpartie (Abb. 10). Es zeigt eine Personifikation des Herbstes sowie gleichzeitig eine allegorische Darstellung des Erwachsenenalters des Menschen und ist eine Kopie nach einem Marmorrelief des klassizistischen dänischen Bildhauers Bertel Thorwaldsen (1770–1844) von 1836. Das Relief ist das einzige er-

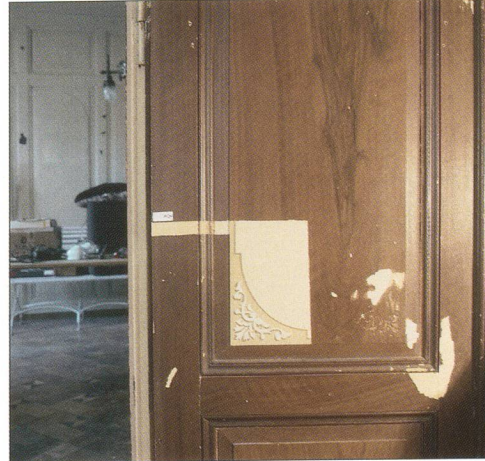
Abb. 11
Südwestzimmer im Erd-
geschoss.
Während der Restaurierung
2005 kam auf dem Türflügel
unter einer jüngeren Farb-
fassung die originale Dekora-
tionsmalerei zum Vorschein.

Schon vor dem Umbau war klar, dass die im Treppenhaus und in verschiedenen Wohnräumen erhaltenen reichen Wand- und Deckenmalereien aus der Bauzeit restauriert werden müssen. Zudem kamen während den Bauarbeiten unter jüngeren Farbschichten auf Wänden und Wandtäfern sowie hinter Tapeten weitere Dekorationsmalereien zum Vorschein, die in Absprache mit der Bauherrschaft, dem Restaurator und der Denkmalpflege freigelegt und in zurückhaltender Art ebenfalls vorbildlich restauriert wurden (Abb. 11–13). Auf Ergänzungen und Rekonstruktionen wurde bewusst verzichtet.

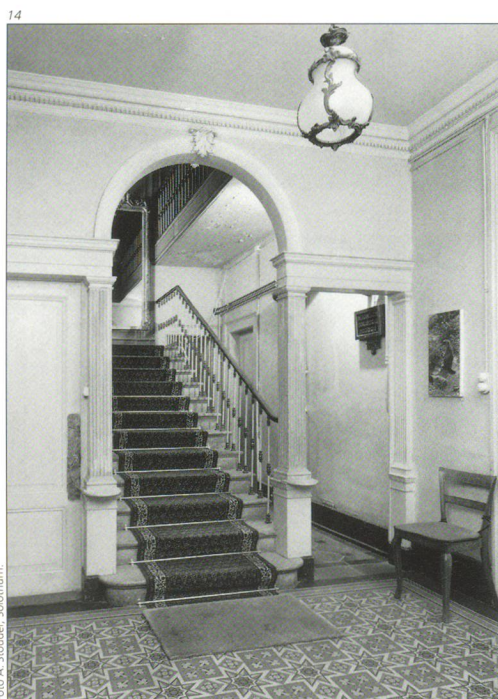
Abb. 14
Das Entrée vor...

Als besondere Überraschung entpuppte sich das Entrée, das sich vor dem Umbau unscheinbar mit weissen Wänden und dunkelbraun gestrichenem architektonischem Holzwerk präsentierte (Abb. 14). An den Wänden kam unter dem weissen Dispersionsanstrich und unter weiteren Malschichten schliesslich die originale bunte Ölmalerei zum Vorschein (Abb. 15). Sie gliedert die Wände in gerahmte und hell mar-

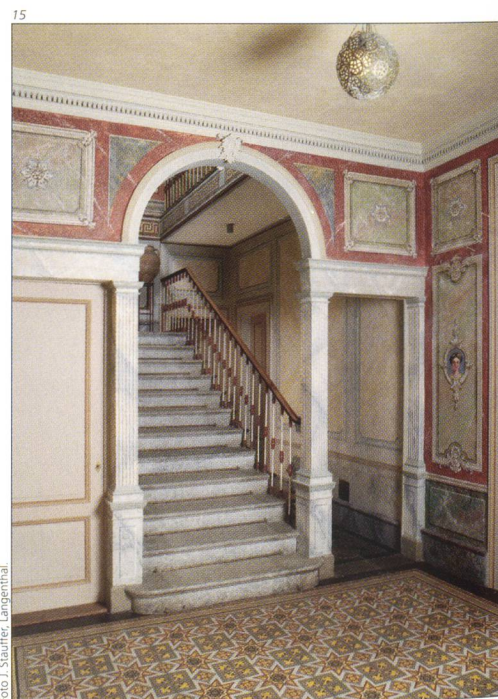
Abb. 15
... und nach der Restaurierung 2005.

merierte Felder auf rotem Grund, in deren Zentrum Medaillons mit der allegorischen Darstellung der vier Jahreszeiten in Kombination der Lebensalter des Menschen gezeigt werden. Auch auf den Holzelementen brachte die Entfernung der braunen Farbschicht die Originalfassung zu Tage, die aus einer hellen, grau-weißen Marmorierung auf den Pilastern und Gebälken beziehungsweise einer beige-graugrünen Malerei mit rotbraunen Profilen auf den Türgewänden und Türblättern besteht.

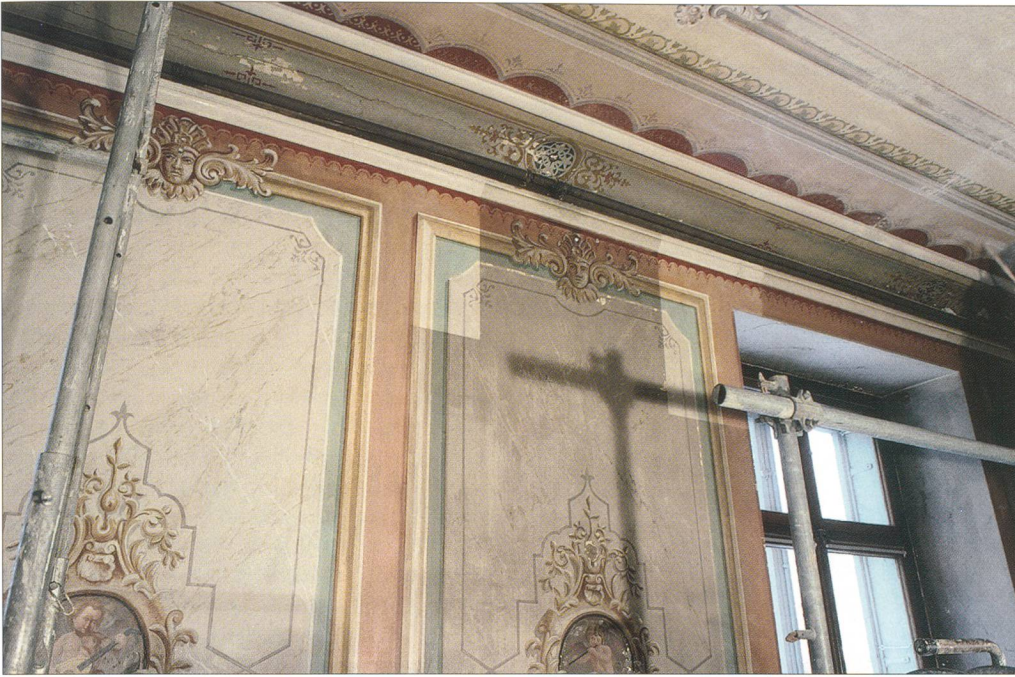
16

Abb. 16/17
Das Treppenhaus während der Restaurierung 2005. Deutlich sind die gereinigten von den verschmutzten Stellen zu unterscheiden.

Im Treppenhaus war die originale Ölmalerei an Wänden und Decke immer sichtbar geblieben. Deshalb zeigte sie eine starke Verschmutzung (Abb. 16, 17), und im Aufgangsbereich der Treppe waren Abstosungen und andere Beschädigungen aufgetreten. Ausserdem hatte eindringende Feuchtigkeit an einigen Stellen dazu geführt, dass sich die Malschicht vom Putzträger ablöste und die Farbschichten abblätterten. In einem ersten Schritt wurden die gefährdeten Malschichtträger mittels Injektionen wieder am Untergrund fixiert, und anschliessend erfolgte die Festigung der abblätternden Farbschichten. Nach der Reinigung der Malerei wurden die Fehlstellen zurückhaltend einretouchiert. Durch die gelungene Restaurierung erhielt das zwischenzeitlich dunkle Treppenhaus seine ursprüngliche Farbigkeit und die intensive Leuchtkraft zurück (Abb. 18). Sowohl die Wände mit ihrer linearen Gliederung, den hell marmorierten Feldern und musizierenden Putten in Medaillons, als auch die mit Fruchtbouquets und Blumengirlanden verzierte Decke strahlen wieder eine heitere und freundliche Atmosphäre aus (Abb. 19). In der 1911 neu gebauten Veranda West wurden das Brusttäfel und die Stofftapeten an der Ostwand entfernt (Abb. 20). Darunter kamen weitere originale Wandmalereien zum Vorschein, die einen guten Erhaltungszustand aufwiesen und eine zurückhaltende Restaurierung erfuhrten. Wie in der östlichen Veranda ist die Malerei dem pompejanisch-römischen Stil verpflichtet; im Vergleich zu jener ist sie aber bunter gehalten und mit zahlreichen Details wie Putten, Vögeln, Blumengirlanden und Früchtebouquets bereichert (Abb. 21, 22).

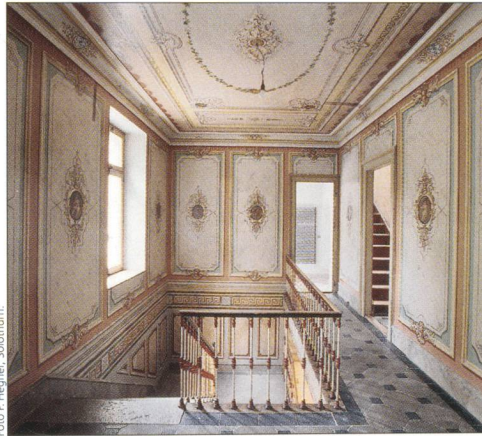
Abb. 18
Das Treppenhaus nach der Restaurierung 2005.

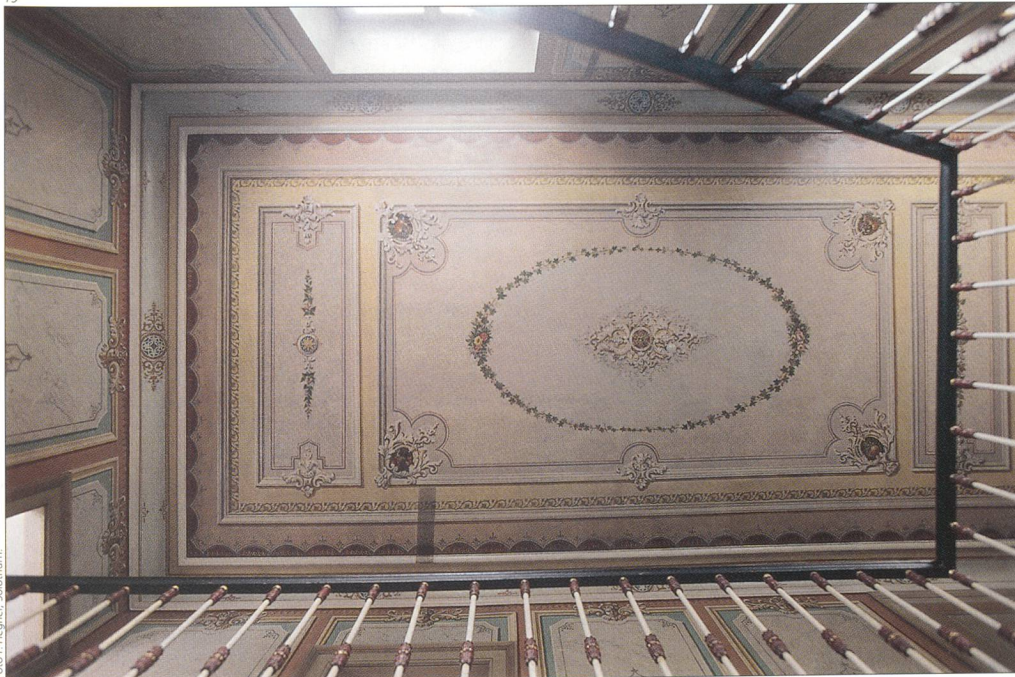
Abb. 19
Die Treppenhausdecke nach der Restaurierung 2005.

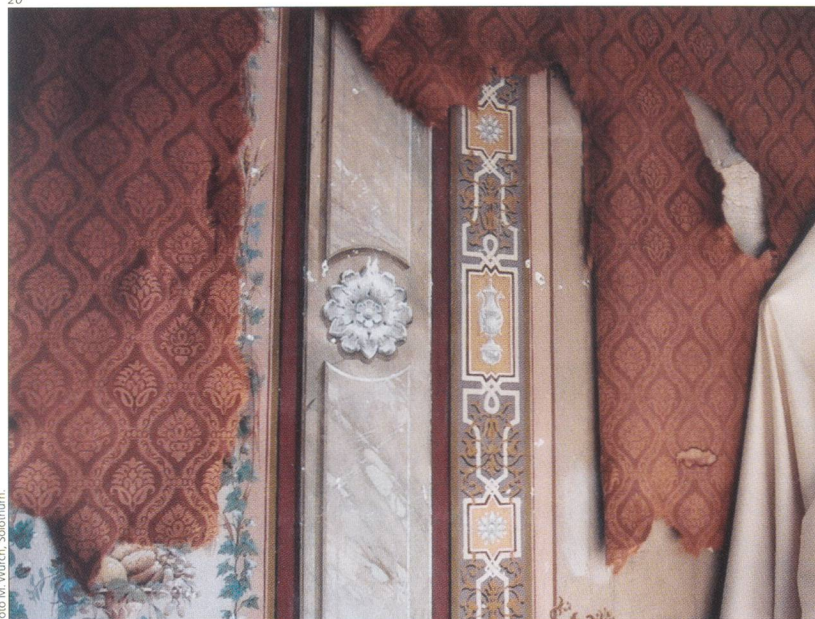
Abb. 20
Die westliche Veranda während der Entfernung von nachträglich angebrachten Stofftapeten. Darunter kommen bauzeitliche Dekorationsmalereien zum Vorschein.

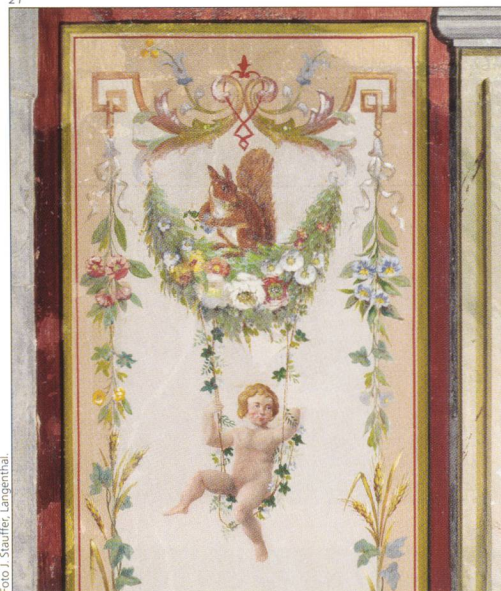
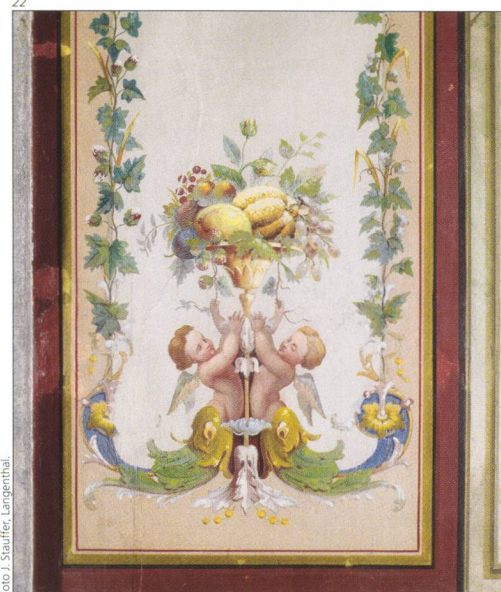
Abb. 21/22
Details der freigelegten Dekorationsmalereien in der westlichen Veranda.
