Zeitschrift: Archäologie und Denkmalpflege im Kanton Solothurn
Herausgeber: Amt für Denkmalpflege und Archäologie des Kantons Solothurn
Band: 12 (2007)

Solothurn, Schaalgasse 10

Nach einer Handänderung erfuhr das Haus 2005/06 einen durchgreifenden Umbau. Dabei waren Einblicke in die Grundsubstanz möglich, was Rückschlüsse zur komplexen Baugeschichte erlaubte. Einzelne Bauphasen konnten mit Hilfe dendrochronologisch bestimmter Holzproben exakt datiert werden. Damit wurde eine Verknüpfung mit archivalischen Quellen möglich.

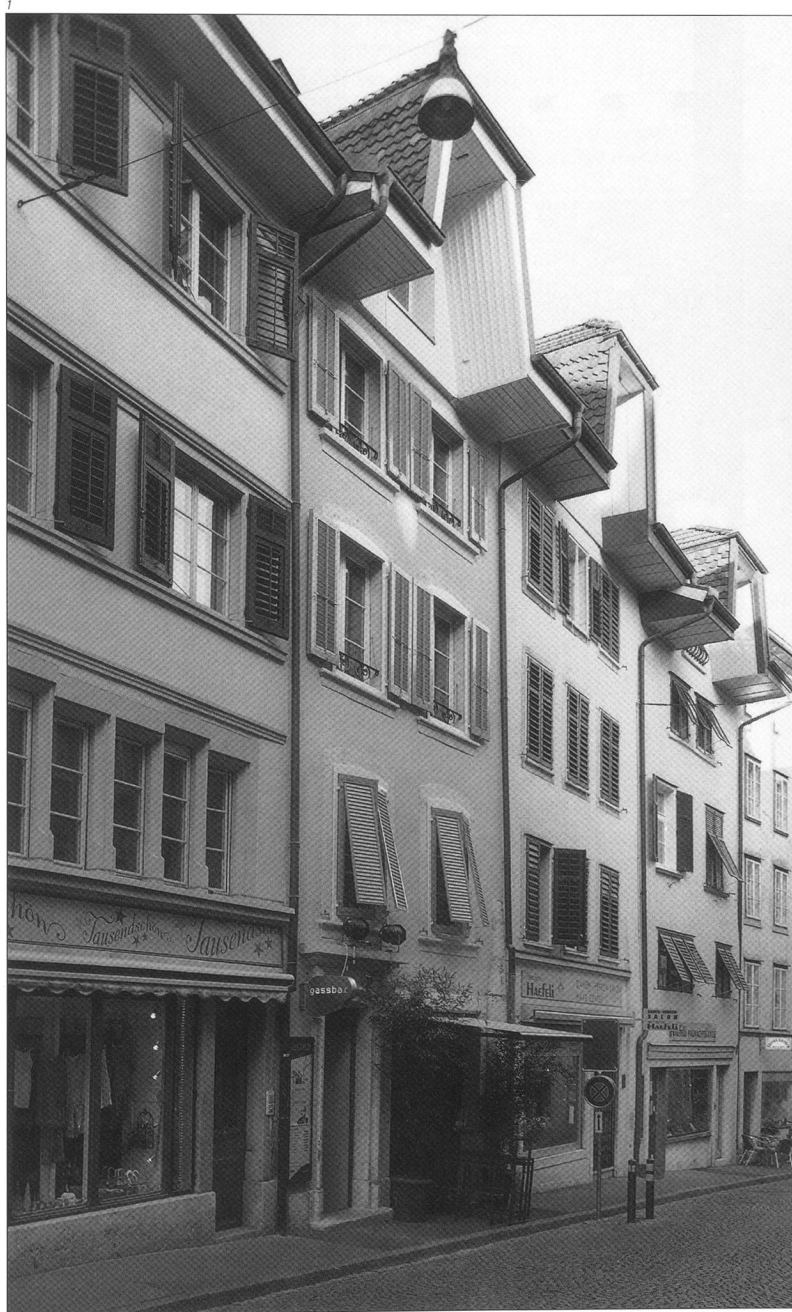
Abb. 1
Solothurn, Schaalgasse 10,
Fassade nach der Restaurierung
von 2006.

Das eher unscheinbare Haus liegt im unteren Abschnitt der Schaalgasse, in der östlichen Häuserzeile (Abb. 1). In seiner heutigen Erscheinung präsentiert es sich als viergeschossiger Bau mit zwei Fensterachsen. Stilistische Details der Fenster- und Türgewände weisen ins späte 18. Jahrhundert. Erwartungsgemäss liessen sich hinter dieser Fassade wesentlich ältere Baureste fassen.

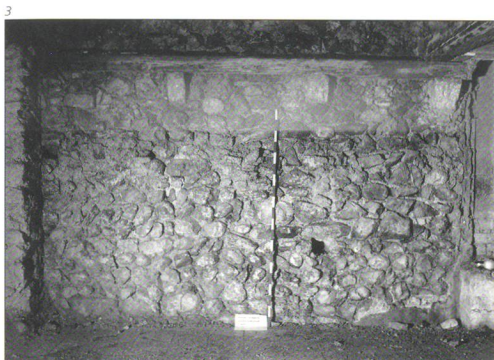
Abb. 3
Brandmauer Süd, Mauerwerk der ersten Bauphase im Bereich Erdgeschoss.

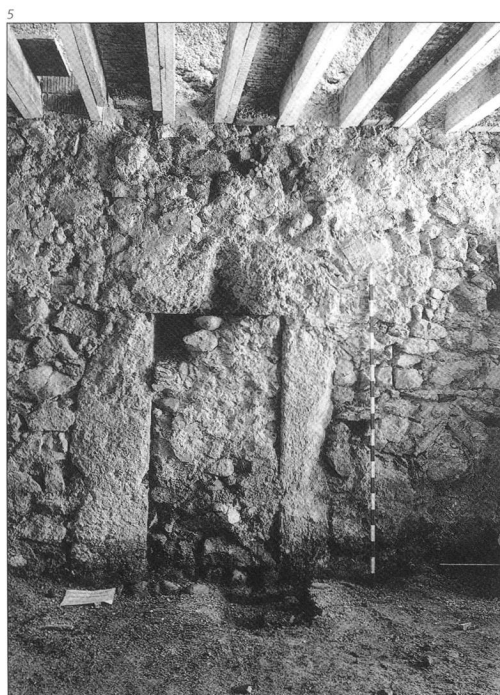
Abb. 5
Brandmauer Süd, Mauerwerk
der zweiten Bauphase im
Bereich Erdgeschoss, mit
zugemauertem Türöffnung und
sekundär eingesetzter
Lichtnische daneben.

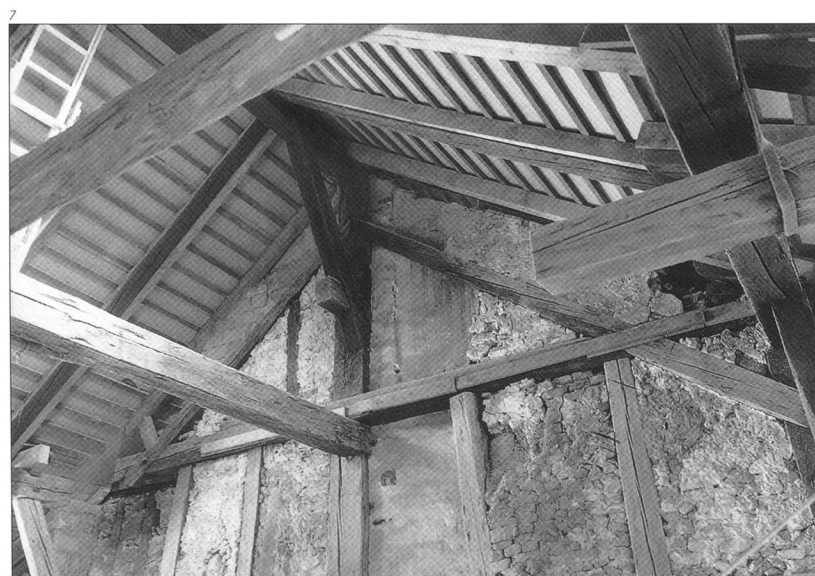
Abb. 7
Der Dachstuhl von 1497,
Blick in den Firstbereich von
Nordwesten her. Foto 2007.

höht (Abb. 2, blau). Der stehende Dachstuhl mit den zu den Sparren parallelen Streben und einer Reihe von quer durch den Estrich laufenden Pfetten ist in mittelalterlicher Tradition konstruiert (Abb. 7). Die zu dieser Bauphase gehörenden Zwischenböden sind nicht erhalten, so dass zur Geschosseinteilung keine Aussagen möglich sind. Eine genaue Datierung ergab sich mit Hilfe der Dendrochronologie. Holzproben von verschiedenen Teilen der heute noch weitgehend erhaltenen Dachkonstruktion haben für die verwendeten Tannen (*abies alba*) ein Fälldatum im Herbst 1496 ergeben, so dass mit der Aufrichte des Dachstuhls im darauf folgenden Frühjahr 1497 gerechnet werden darf (dendro 1116–1121 so).

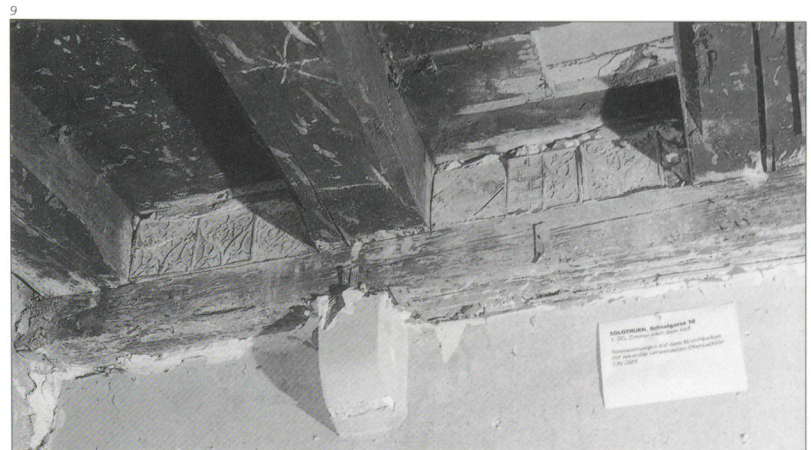
Abb. 10
Die Ofenkacheln aus dem ersten Viertel des 16. Jahrhunderts nach dem Ausbau und der Reinigung.

langte. 1517 und 1527 sass er als Vertreter der Schifflerzunft im Grossrat, und 1525–32 amtierte er als Jungrat. Während der Reformation schloss er sich, wie viele seiner Zunftgenossen, den Neugläubigen an, so dass er in der Folge 1532 alle öffentlichen Ämter verlor.¹ Wahrscheinlich weil er danach wegzog, verkaufte er 1532 das Haus an Urs Lehmann (Abb. 8).² Dieser verkaufte wenig später seine vom Vater geerbten Häuser an der Haupt- und Goldgasse (Hauptgasse 52 mit Hinterhaus).³ Im Zeitraum zwischen 1561 und 1573 kam das Haus in den Besitz des späteren Thiersteinvogts Jakob Strasser.⁴ Er war mit einer Tochter Lehmanns, Barbara, verheiratet und dürfte so Eigentümer geworden sein. 1580 erhielt er eine Bauholzbewilligung.⁵ Da er aber zu diesem Zeitpunkt auch Eigentümer des südlich anstossenden Nachbarhauses Schaalgasse 8 war, könnte das Holz auch dort verwendet worden sein. Nach seinem Tod verkaufte die Witwe Strasser das Haus 1592 samt der dahinter liegenden Scheune und einem Teil des Innenhofes an Rudolf Pfluger.⁶ Als einziger Rest des Interieurs aus dem 16. Jahrhundert ist ein Komplex von meist grün glasierten, teilweise aber auch polychromen und reliefierten Ofenkacheln erhalten geblieben. Ihre Zierformen weisen in die Zeit der ersten Hälfte des 16. Jahrhunderts. Sie könnten also von Öfen stammen, die im Zuge der Umbauarbeiten kurz vor 1529 entstanden sind (Abb. 9,10).⁷

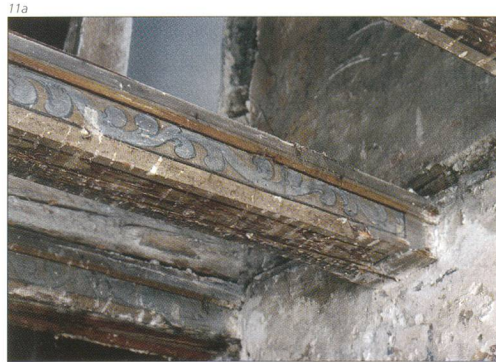
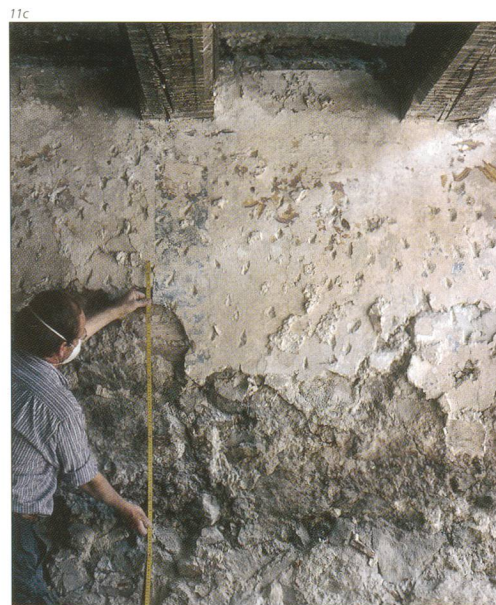
Abb. 11
2. Obergeschoss, Stube mit
dekorativer Ausmalung von
ca. 1660, Fundzustand.

- a) Seitenansicht Deckenbalken
- b) Deckenfeld demontiert,
Ausschnitt
- c) Wanddekoriationsreste
- d) Rekonstruktionsversuch
Wanddekoration nach
Befund, oberer Abschluss.
In der Sockelzone konnte
der Befund wegen fehlen-
der Putzsichten nicht
beobachtet werden.

beiden Innenhöfen erstellt.¹¹ Damit entstand der heute noch an der Ostseite der Parzelle Schaalgasse 10 existierende Anbau. Die Zimmer im 2. Obergeschoss erhielten dekorative Ausmalungen (Abb. 11, 12). Die Holzaufzugswelle wurde neu erstellt und einzelne Deckenbalken mussten ausgewechselt werden.¹² Zu diesem Zeitpunkt bestand die Liegenschaft Schaalgasse 10 immer noch aus einem Gebäudekomplex, zu dem auch das ostseitig anstossende Haus Goldgasse 11 gehörte. Erst 1670 verkaufte Dietler dieses Hinterhaus an der Goldgasse an seinen Sohn Hans Jakob. Dabei wurde auch das Nutzungsrecht am Verbindungsgang geregelt (Abb. 13).¹³

leren 17. Jahrhundert, die im 2. Obergeschoss zum Vorschein kamen, ist diejenige an der Stubendecke erhalten und restauriert worden. Die dazugehörenden Wandmalereien konnten wegen ihres labilen und fragmentarischen Erhaltungszustandes lediglich dokumentiert werden. Die bauhistorischen Untersuchungen erfolgten wie üblich parallel zu den Umbauarbeiten und führten zu keinem Zeitpunkt zu Kollisionen mit dem weitsichtig langgedehnten Bauprogramm.

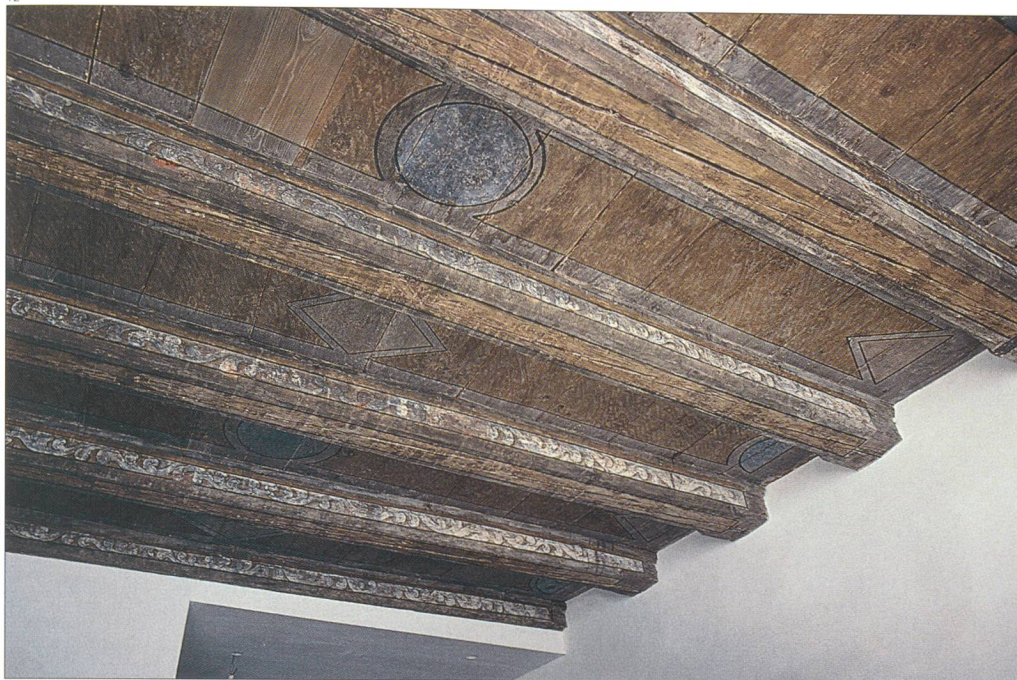
Abb. 12
2. Obergeschoss, Stubendecke nach der Restaurierung von 2006.
