Zeitschrift: Archäologie und Denkmalpflege im Kanton Solothurn
Herausgeber: Amt für Denkmalpflege und Archäologie des Kantons Solothurn
Band: 12 (2007)

Artikel: Solothurn, Stalden 1 (ehemalige Handelsbank)
Autor: Hochstrasser, Markus
DOI: <https://doi.org/10.5169/seals-844226>

Solothurn, Stalden 1 (ehemalige Handelsbank)

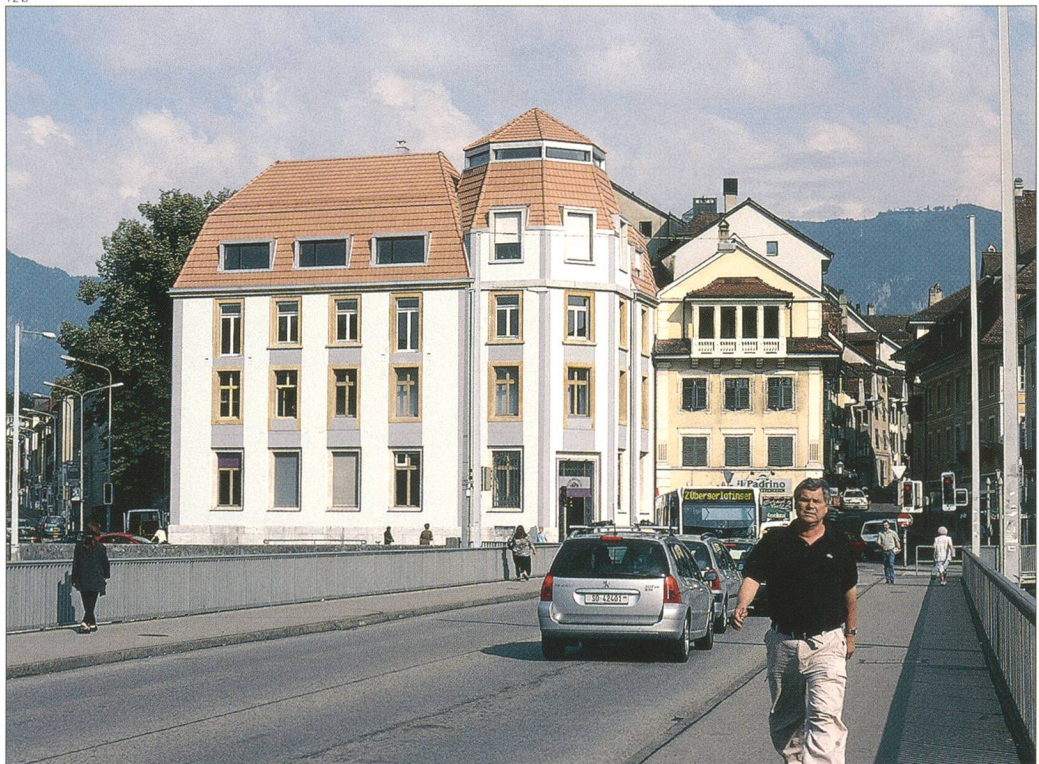
12b

b) 2005 Die zum Privathaus umgenutzte ehemalige Handelsbank, im heutigen Zustand mit dem neuen Dach von 2004/05.

Gründen abgelehnt wurde. Das überarbeitete Projekt lehnte sich sodann an die Dachform von 1909/10 an, die 1968/69 eliminiert worden war. Zur Attraktivierung der Wohnungen im 1. und 2. Obergeschoss wurde auch die Wiedereinrichtung der ehemaligen Balkone vorgeschlagen, verbunden mit der Demontage der steinernen Blumenbehälter. Bei der Behandlung vor der Altstadtkommission wurde das vorgesehene grosszügige Panoramafenster im Mansarddachbereich nicht bewilligt und damit die heutige Lösung initiiert. Als Ersatz für die seit 1968/69 fehlenden Gliederungselemente wurden an den Fassadenkanten hellgraue Lisenen und im Bereich der Fensterbrüstungen gleichfarbige Füllungen aufgemalt (Abb. 12 b).
