**Zeitschrift:** Archäologie und Denkmalpflege im Kanton Solothurn  
**Herausgeber:** Amt für Denkmalpflege und Archäologie des Kantons Solothurn  
**Band:** 12 (2007)

**Rubrik:** Denkmalpflege : Kurzberichte

# Kurzberichte

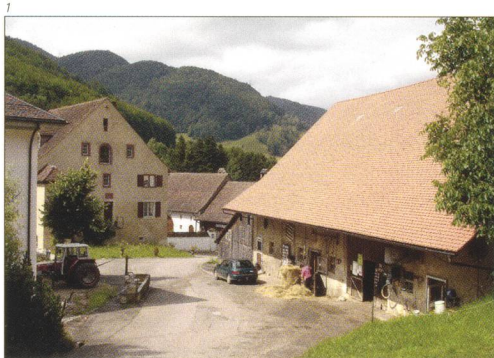
Abb. 1  
Beinwil, Klosterscheune,  
nach der Sanierung 2006.

Zum Ensemble des Klosters Beinwil gehört die alte Klosterscheune. Der Wappenstein mit dem Wappen von Abt Augustin Rütli in der südlichen Giebelfassade ist 1692 datiert. Die Klosterscheune wird noch heute landwirtschaftlich genutzt, was viel zum ländlich geprägten Charme des Klosters beiträgt. Passend zu den Dächern der anderen Klostergebäude wurden für die Neueindeckung wieder Biberschwanzziegel verwendet, wobei neue naturrote Tonziegel mit Spitzschnitt gewählt wurden. MARKUS SCHMID

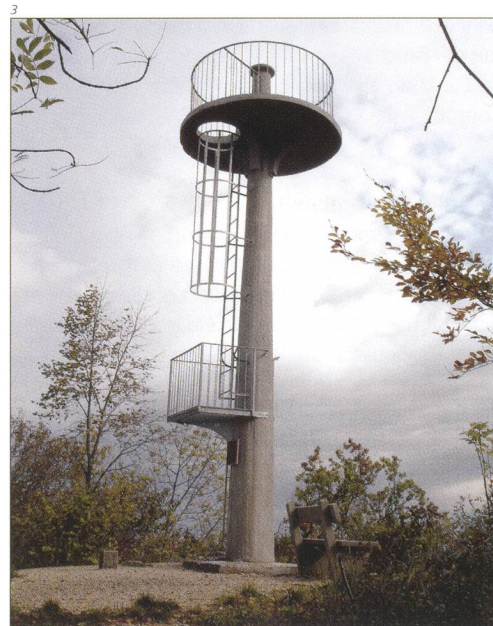
Abb. 3  
Kleinlützel, Remelturm, nach  
der Restaurierung 2006.

ein Turm gebaut. Er diente in dem bewaldeten Gelände als Sichtverbindung zwischen der Chrischona und der Ajoie und gehört zu den ersten Bauwerken in armiertem Beton in der Nordwestschweiz. Während der Grenzbesetzung 1914–1918 wurde der Turm als militärischer Beobachtungsposten genutzt. Nachdem das Bundesamt für Landestopographie den Turm aus Sicherheitsgründen abreißen wollte, hat es die Bürgergemeinde Kleinlützel übernommen, den Turm als begehrtes Denkmal des 1. Weltkriegs zu erhalten und zu restaurieren. Von der Plattform auf 6,6 Metern über Boden öffnet sich ein grossartiger Rundblick in den Jura, ins Elsass und bis nach Basel.

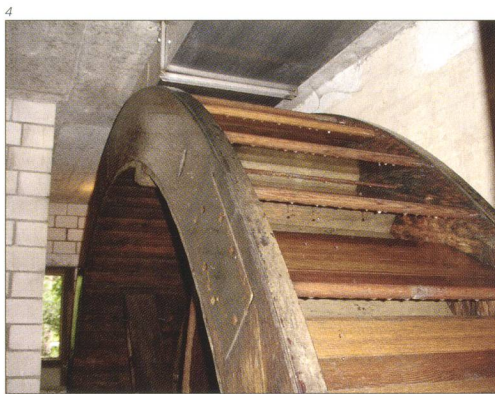
Abb. 4  
Lütterswil, Grabenöle, nach  
Erneuerung des Wasserrades  
2006.

Seit der Instandsetzung der Ölmühle in der Grabenöle Lütterswil in den Jahren 1986 bis 1988 wird die weitgehend hölzerne Mechanik regelmässig im Frühling und im Herbst in Betrieb gesetzt, und in mehreren Arbeitsschritten entsteht aus Baumnüssen feines Nussöl. Pro Jahr werden so aus rund 1000 kg ausgekernten Baumnüssen 400 bis 450 Liter Öl gepresst. Der Öliverein Lütterswil betreut die Anlage mit viel Engagement und hat das über 400 Jahre alte Räderwerk zu neuem Leben erweckt. Nach 18 Betriebsjahren musste nun das hölzerne Wasserrad der Grabenöle erneuert werden, da ihm der direkte Kontakt mit der Feuchtigkeit stark zugesetzt hatte und es seine Funktion als Antrieb der Öle nicht mehr erfüllen konnte.

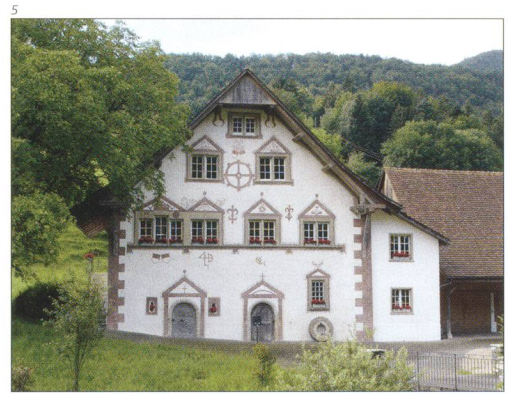
Abb. 5  
Mümliswil-Ramiswil, Mühle,  
nach der Fassadenrestaurierung  
2006.

Die 1596 von Hans Gasser erbaute Mühle in Ramiswil nimmt in der Kulturlandschaft entlang der Passwangstrasse als markanter frühbarocker Baukörper einen besonderen Stellenwert ein. Die aus dem Erbauungsjahr stammenden Malereien auf der zum Bach orientierten Giebelfassade kamen anlässlich einer Aussenrestaurierung in den Jahren 1953/54 zum Vorschein. Vorher war die Fassade in schlichter Art verputzt. Die an die Renaissance erinnernden, kraftvoll und schlicht gehaltenen Verzierungen wurden damals sorgfältig restauriert. Gleichzeitig waren das gotisch profilierte Staffelfenster mit einer gewundenen Fenstersäule und das mit verzierten Bügen ab-

gestützte Flugsparrenwerk freigelegt worden. Nach über einem halben Jahrhundert bedurften die verzierten Giebelfassaden 2006 einer Restaurierung. Die Natursteine, der Fassadenverputz und die Malereien wurden sorgfältig gesichert, restauriert und wo nötig in zurückhaltender Art ergänzt, so dass die lebendige Frische der Fassade wieder schön zum Ausdruck kommt.

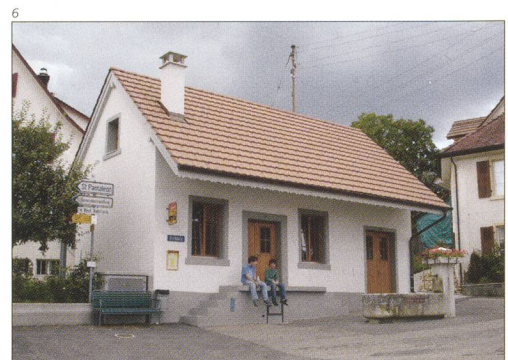
Abb. 6  
Nuglar, Milchhäuschen,  
nach der Sanierung 2006.

Das Milchhüsli am Dorfplatz in Nuglar wurde um 1900 von der Milchgenossenschaft Nuglar erbaut und diente bis Ende der 1970er Jahre als Annahme- und Verkaufsstelle der einheimischen Milch. In dieser Zeit war es ein beliebter Treffpunkt der Bevölkerung. Um 1950 wurde seitlich die Notschlachtstube angebaut, welche bis etwa 1970 in Betrieb war. Seither diente das Gebäude nur noch als Lagerraum. Das Milch- und Schlachthüsli prägt den Dorfplatz, fasst ihn räumlich und gibt ihm einen besonderen Akzent. Wegen dieser besonderen Bedeutung für das Ortsbild entschied sich die Gemeinde Nuglar-St. Pantaleon, den ländlichen Kleinbau zu erhalten und zu sanieren. Dabei musste das Dach inklusive Dachstuhl erneuert werden, die Mauern wurden neu verputzt und gestrichen sowie die Fenster und Türen ersetzt.

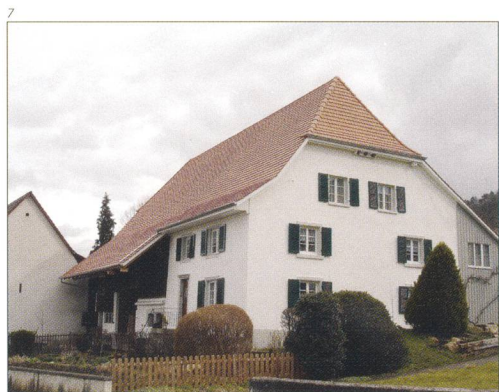
Abb. 7  
Rodersdorf, Bauernhaus  
Leimenstrasse 6, nach der  
Dachsanierung 2006.

haus Leimenstrasse 6 steht vis-à-vis der Kirche und dem Pfarrhaus im Herzen des Dorfes. Bei der Sanierung des fast 600 Quadratmeter grossen Daches wurden wieder die für Leimentaler Dörfer typischen Biberschwanzziegel verwendet. MARKUS SCHMID

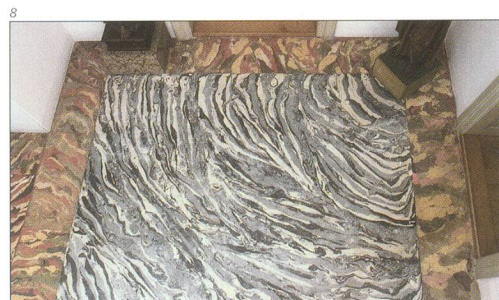
Nach der letzten Restaurierung vor 25 Jahren wies der Boden wiederum verschiedene grössere Risse und Versatzstellen auf. Dies führte zu partiellen Ausbrüchen und Fehlstellen. Die Ursache liegt im Konstruktionsaufbau mit Holzbalken und Holzbrettern als Trägerkonstruktion. Bei sich verändernder Luftfeuchtigkeit kann es deshalb zu Bewegungen kommen, die das Schadenbild verursachen.

Abb. 8  
Solothurn, bischöfliches Palais,  
Aufsicht Stuckmarmorboden  
nach der Restaurierung 2006.

Da die Trägerkonstruktion nicht ohne Verlust des gesamten Bodens verändert werden kann, hat sich das bischöfliche Ordinariat als Bauherrschaft zusammen mit der Kantonalen Denkmalpflege entschlossen, den Boden sanft zu restaurieren. Die losen oder hohlen Stellen der Stuckmarmorschicht wurden hintergossen und verfestigt sowie die grossen Fehlstellen in Stuckmarmor ergänzt. Die Risse wurden hingegen belassen und mit Parafin aufgefüllt. Die Restaurierung erfolgte im Bewusstsein, dass gewisse Schäden im Lauf der Zeit wiederum auftreten können. Das kostbare Kulturgut bleibt damit aber erhalten.
