Zeitschrift: Archäologie und Denkmalpflege im Kanton Solothurn
Herausgeber: Amt für Denkmalpflege und Archäologie des Kantons Solothurn
Band: 12 (2007)

Rubrik: Denkmalpflege : Kurzberichte

Kurzberichte

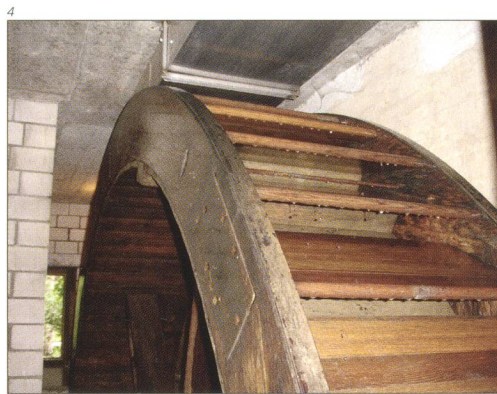
Abb. 4
Lütterswil, Grabenöle, nach
Erneuerung des Wasserrades
2006.

Seit der Instandsetzung der Ölmühle in der Grabenöle Lütterswil in den Jahren 1986 bis 1988 wird die weitgehend hölzerne Mechanik regelmässig im Frühling und im Herbst in Betrieb gesetzt, und in mehreren Arbeitsschritten entsteht aus Baumnüssen feines Nussöl. Pro Jahr werden so aus rund 1000 kg ausgekernten Baumnüssen 400 bis 450 Liter Öl gepresst. Der Öliverein Lütterswil betreut die Anlage mit viel Engagement und hat das über 400 Jahre alte Räderwerk zu neuem Leben erweckt. Nach 18 Betriebsjahren musste nun das hölzerne Wasserrad der Grabenöle erneuert werden, da ihm der direkte Kontakt mit der Feuchtigkeit stark zugesetzt hatte und es seine Funktion als Antrieb der Öle nicht mehr erfüllen konnte.

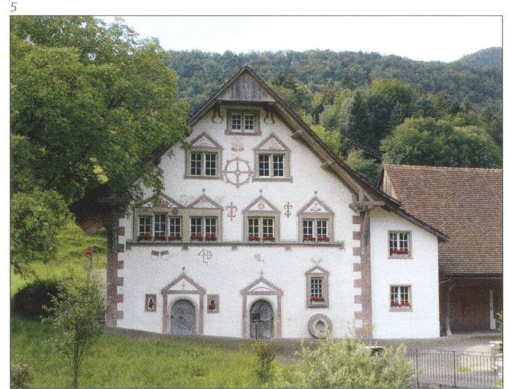
Abb. 5
Mümliswil-Ramiswil, Mühle,
nach der Fassadenrestaurierung
2006.

Die 1596 von Hans Gasser erbaute Mühle in Ramiswil nimmt in der Kulturlandschaft entlang der Passwangstrasse als markanter frühbarocker Baukörper einen besonderen Stellenwert ein. Die aus dem Erbauungsjahr stammenden Malereien auf der zum Bach orientierten Giebelfassade kamen anlässlich einer Aussenrestaurierung in den Jahren 1953/54 zum Vorschein. Vorher war die Fassade in schlichter Art verputzt. Die an die Renaissance erinnernden, kraftvoll und schlicht gehaltenen Verzierungen wurden damals sorgfältig restauriert. Gleichzeitig waren das gotisch profilierte Staffelfenster mit einer gewundenen Fenstersäule und das mit verzierten Bügen ab-

gestützte Flugsparrenwerk freigelegt worden. Nach über einem halben Jahrhundert bedurften die verzierten Giebelfassaden 2006 einer Restaurierung. Die Natursteine, der Fassadenverputz und die Malereien wurden sorgfältig gesichert, restauriert und wo nötig in zurückhaltender Art ergänzt, so dass die lebendige Frische der Fassade wieder schön zum Ausdruck kommt.

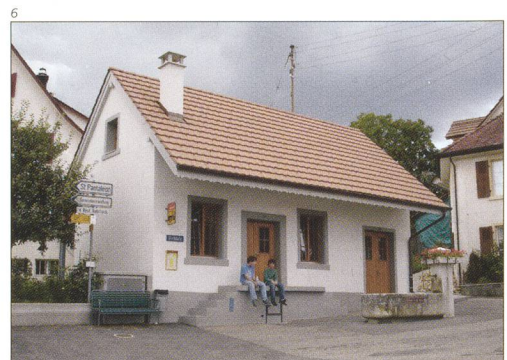
Abb. 6
Nuglar, Milchhäuschen,
nach der Sanierung 2006.

Das Milchhüsli am Dorfplatz in Nuglar wurde um 1900 von der Milchgenossenschaft Nuglar erbaut und diente bis Ende der 1970er Jahre als Annahme- und Verkaufsstelle der einheimischen Milch. In dieser Zeit war es ein beliebter Treffpunkt der Bevölkerung. Um 1950 wurde seitlich die Notschlachtstelle angebaut, welche bis etwa 1970 in Betrieb war. Seither diente das Gebäude nur noch als Lagerraum. Das Milch- und Schlachthüsli prägt den Dorfplatz, fasst ihn räumlich und gibt ihm einen besonderen Akzent. Wegen dieser besonderen Bedeutung für das Ortsbild entschied sich die Gemeinde Nuglar-St. Pantaleon, den ländlichen Kleinbau zu erhalten und zu sanieren. Dabei musste das Dach inklusive Dachstuhl erneuert werden, die Mauern wurden neu verputzt und gestrichen sowie die Fenster und Türen ersetzt.
