Zeitschrift: Archäologie und Denkmalpflege im Kanton Solothurn
Herausgeber: Amt für Denkmalpflege und Archäologie des Kantons Solothurn
Band: 13 (2008)

Projekt C14 – Unterwasserarchäologie in Altreu

YLVA BACKMAN, ROLF BRUDERMANN UND GIORGIO NOGARA

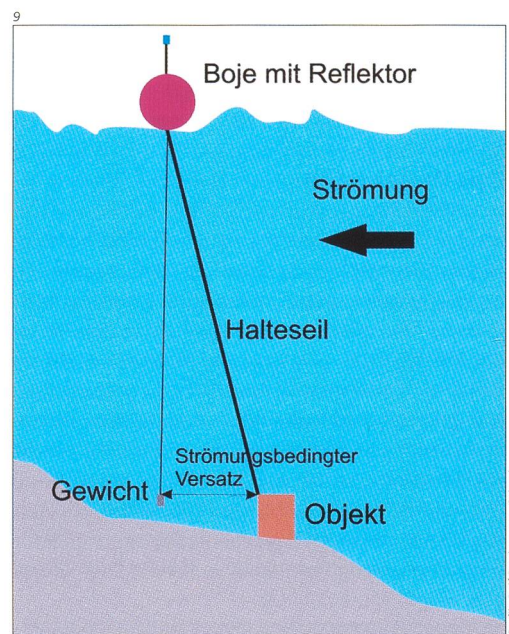
Abb. 9
Skizze der Vermessungs-
methode.

Um dem strömungsbedingten Versatz zwischen der Boje und dem zu messenden Punkt Rechnung zu tragen, befestigten wir an der Boje ein zweites, mit 2 Kilogramm Blei belastetes Seil (Abb. 9). Die Korrektur errechnete sich aus der Distanz zwischen Gewicht und Messpunkt sowie aus der mit dem Kompass bestimmten Richtung der Abdrift. Es ergaben sich Abweichungen von bis zu 2 Metern! Für einige Objekte liegen bis zu drei Messungen vor; die endgültigen Landeskoordinaten der Objekte entsprechen, wenn möglich, dem Durchschnitt mehrerer Messungen und Korrekturen. Da nicht alle Objekte mit Theodolit und Boje eingemessen werden konnten, wurden einige kurze Messungen innerhalb einer Gruppe mit Kompass und Messband durchgeführt. Als Referenzpunkt diente dabei immer das nächstgelegene, mit dem Theodolit vermessene Objekt. Die Tiefe wurde mit einem zur Taucherausrüstung gehörenden Tiefenmesser ermittelt; die absolute Höhe wurde ab einem durchschnittlichen Wasserspiegel von 420,00 Meter ü. M. berechnet. So gelang es uns, einen einigermaßen genauen Lageplan zu erstellen bezüglich Position, Tiefe, Grösse und Richtung aller Objekte (Abb. 3 u. Abb. 10).
