Zeitschrift: Archäologie und Denkmalpflege im Kanton Solothurn
Herausgeber: Amt für Denkmalpflege und Archäologie des Kantons Solothurn
Band: 13 (2008)

Solothurn, Kronengasse 1, Palais Besenval, Gesamtsanierung

SAMUEL RUTISHAUSER / ROLF CHRISTEN

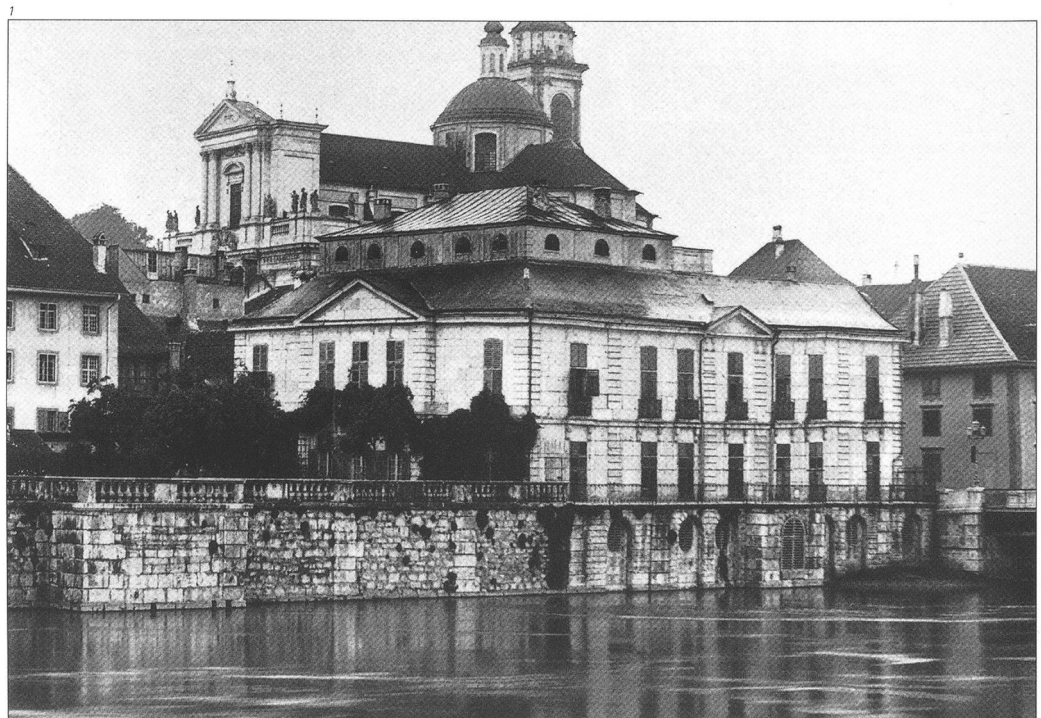
Abb. 1
Solothurn, Palais Besenval,
Zustand um 1900/1905.

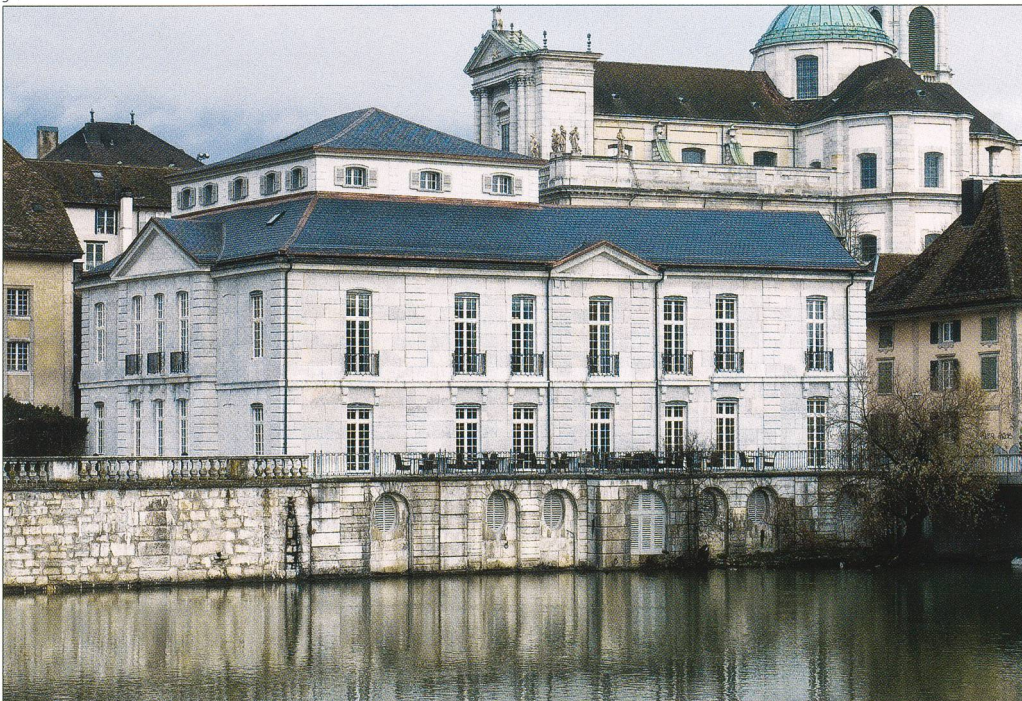
Abb. 3
Solothurn, Palais Besenval,
Zustand nach 2006.

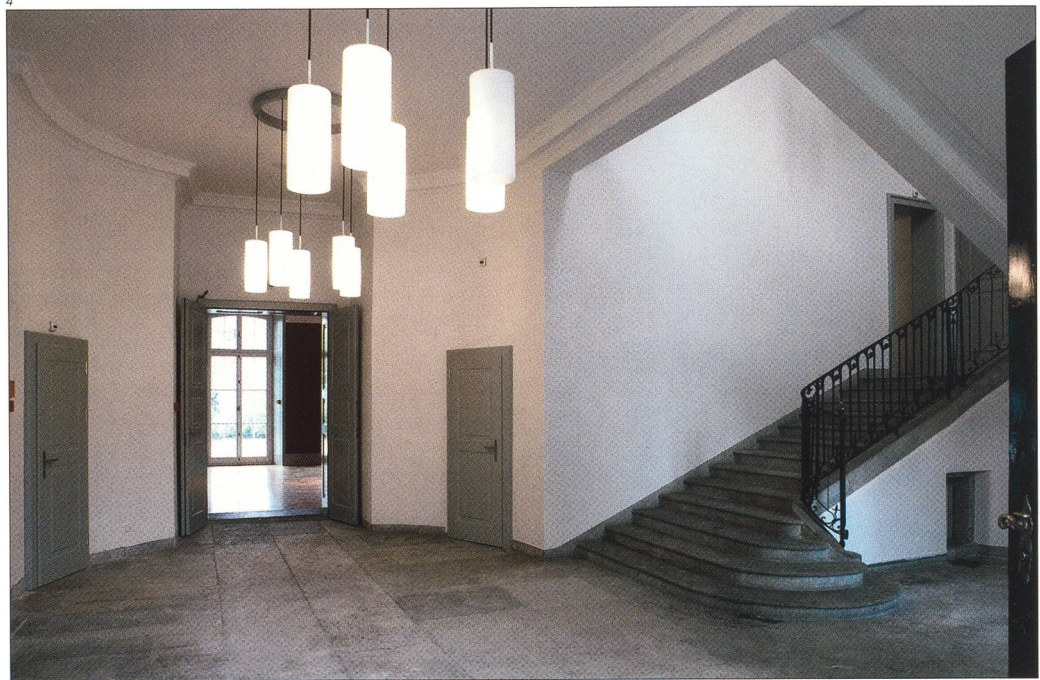
Abb. 4
Solothurn, Palais Besenval,
Eingangshalle, Zustand nach
2006.

struktureller Eigenheiten wieder stärker zu tragen kam (z. B. die «Enfilade» der in einer Achse angeordneten Türöffnungen). Unbedingt zu erhalten war im Erdgeschoss die räumliche Disposition mit der Eingangshalle, der Treppenanlage und den drei westlichen Räumen (Abb. 4–6).

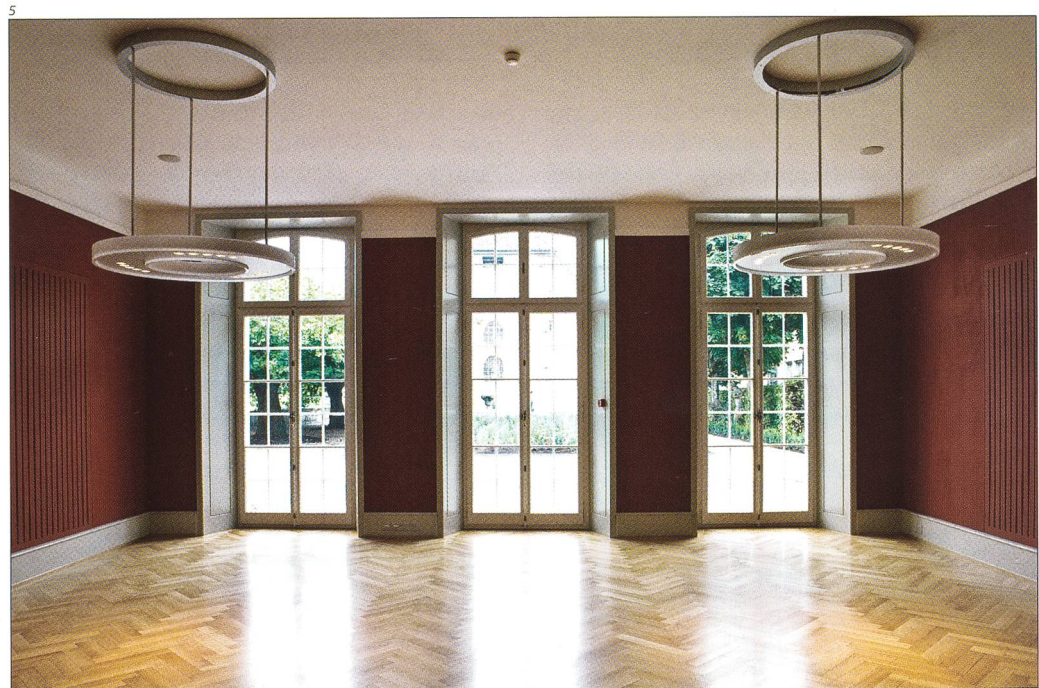
Abb. 5
Solothurn, Palais Besenval,
Gartensaal Erdgeschoss,
Zustand nach 2006.

Ausdruck gebracht. Den Wunsch der hoteleigenen Innenarchitekten, hier mit barocken Dekorationselementen zu arbeiten, die historischen Räume jedoch mit einem einheitlichen weissen Anstrich zu «neutralisieren», lehnte die Denkmalpflege kategorisch ab. Gerade die Neuausstattung der einstigen Wohnräume war denn auch das grosse denkmalpflegerische Problem (Abb. 5, 6).

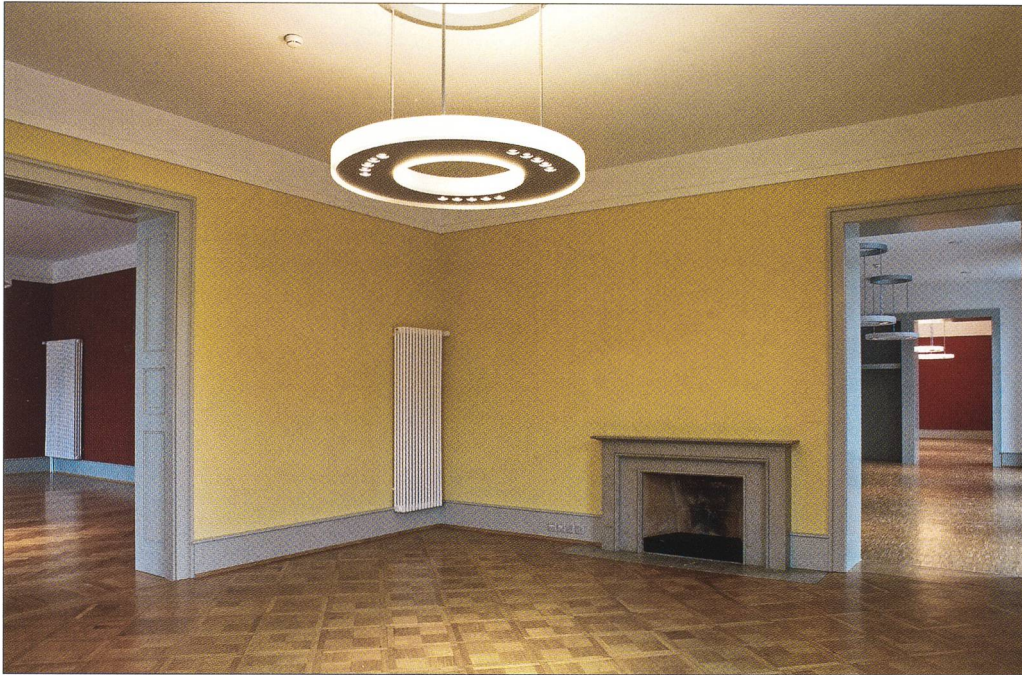
Abb. 6
Solothurn, Palais Besenval,
Raumfolge auf der Südseite
im Erdgeschoss, Zustand nach
2006.

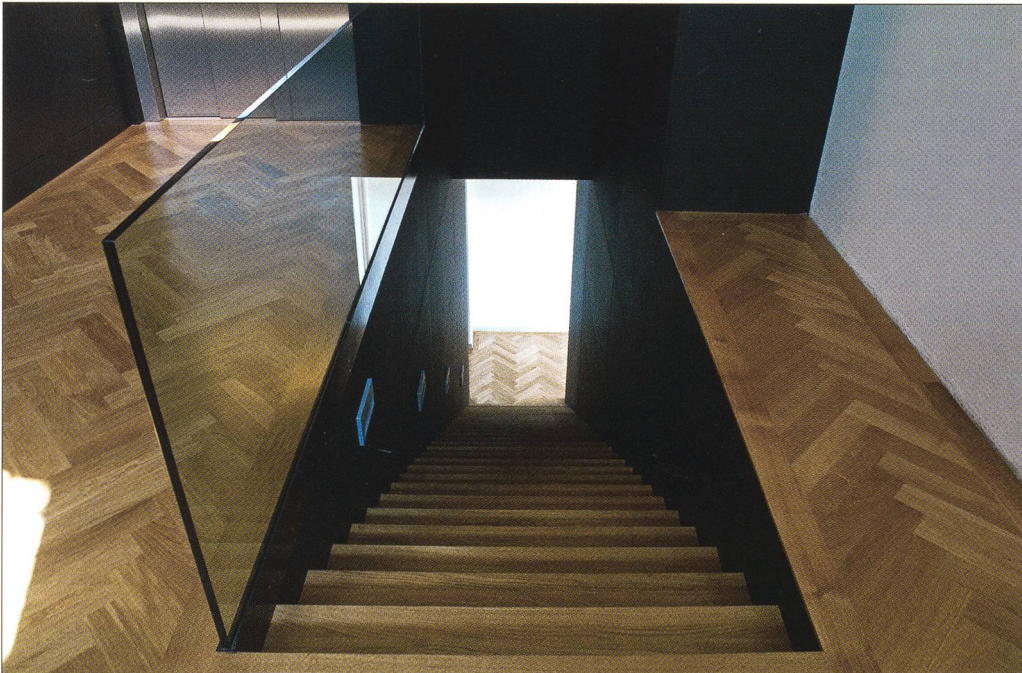
Abb. 7
Solothurn, Palais Besenval,
neue Erschliessung im
Südflügel über drei Stock-
werke, Zustand nach 2006.

Das übergreifende denkmalpflegerische Konzept wird vor allem im Südflügel deutlich sichtbar: Der recht massive Eingriff für die neue vertikale Erschliessung und der notwendigen Infrastruktur wurde auf eine Stelle konzentriert und in einer architektonisch modernen Sprache und Farbigkeit deutlich zum

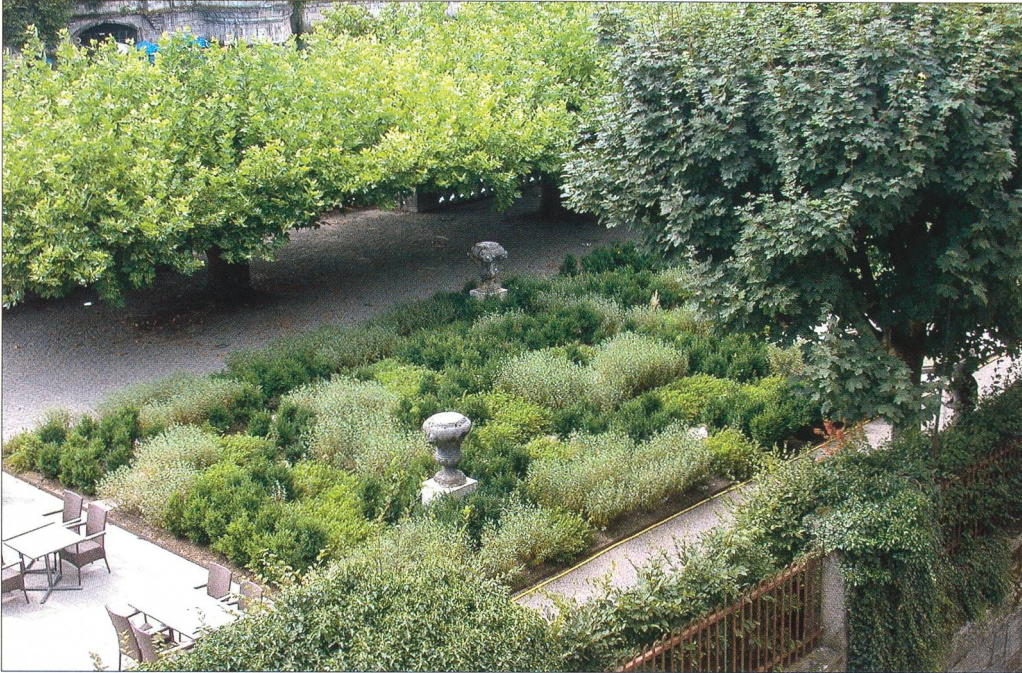
Abb. 8
Solothurn, Palais Besenval,
Garten, Zustand nach 2006.

Der Garten des Palais Besenval wurde mehrmals umgestaltet. Ursprünglich war er jedoch zweigeteilt mit einem Parterre vor dem Haus und einem Baumgarten im westlichen Teil. In Anlehnung an diese Struktur wurde der Garten vollständig neu gestaltet. Das neue Parterre nimmt die Idee der barocken geometrischen Gestaltung in einer Neuinterpretation wieder auf und integriert weiterhin die oben erwähnten Vasen der Fassaden. Die Baumreihen im Westen erinnern an den einstigen Baumgarten an dieser Stelle. Eine Konzession an die Neunutzung stellt der Plattenbelag unmittelbar vor dem Haus dar. Im Westen entstand zudem ein neuer Zugang, dies eine Folge der gemeinsamen Nutzung mit dem Landhaus und dem Fluchtweg über eine neue Treppe aus dem Landhaus. Dazu musste die Gartenmauer des Palais neu gestaltet und ergänzt werden. Leider war es aus finanziellen Gründen nicht möglich, die Mauer mit Natursteinquadern zu ergänzen. So musste auf eine Lösung mit einer Nachahmung aus Zement zurückgegriffen werden.
