Zeitschrift: Archäologie und Denkmalpflege im Kanton Solothurn
Herausgeber: Amt für Denkmalpflege und Archäologie des Kantons Solothurn
Band: 14 (2009)

Neues zur römischen Villa von Oberbuchsiten/Bachmatt – Die Ausgrabung 2006

PAUL GUTZWILLER

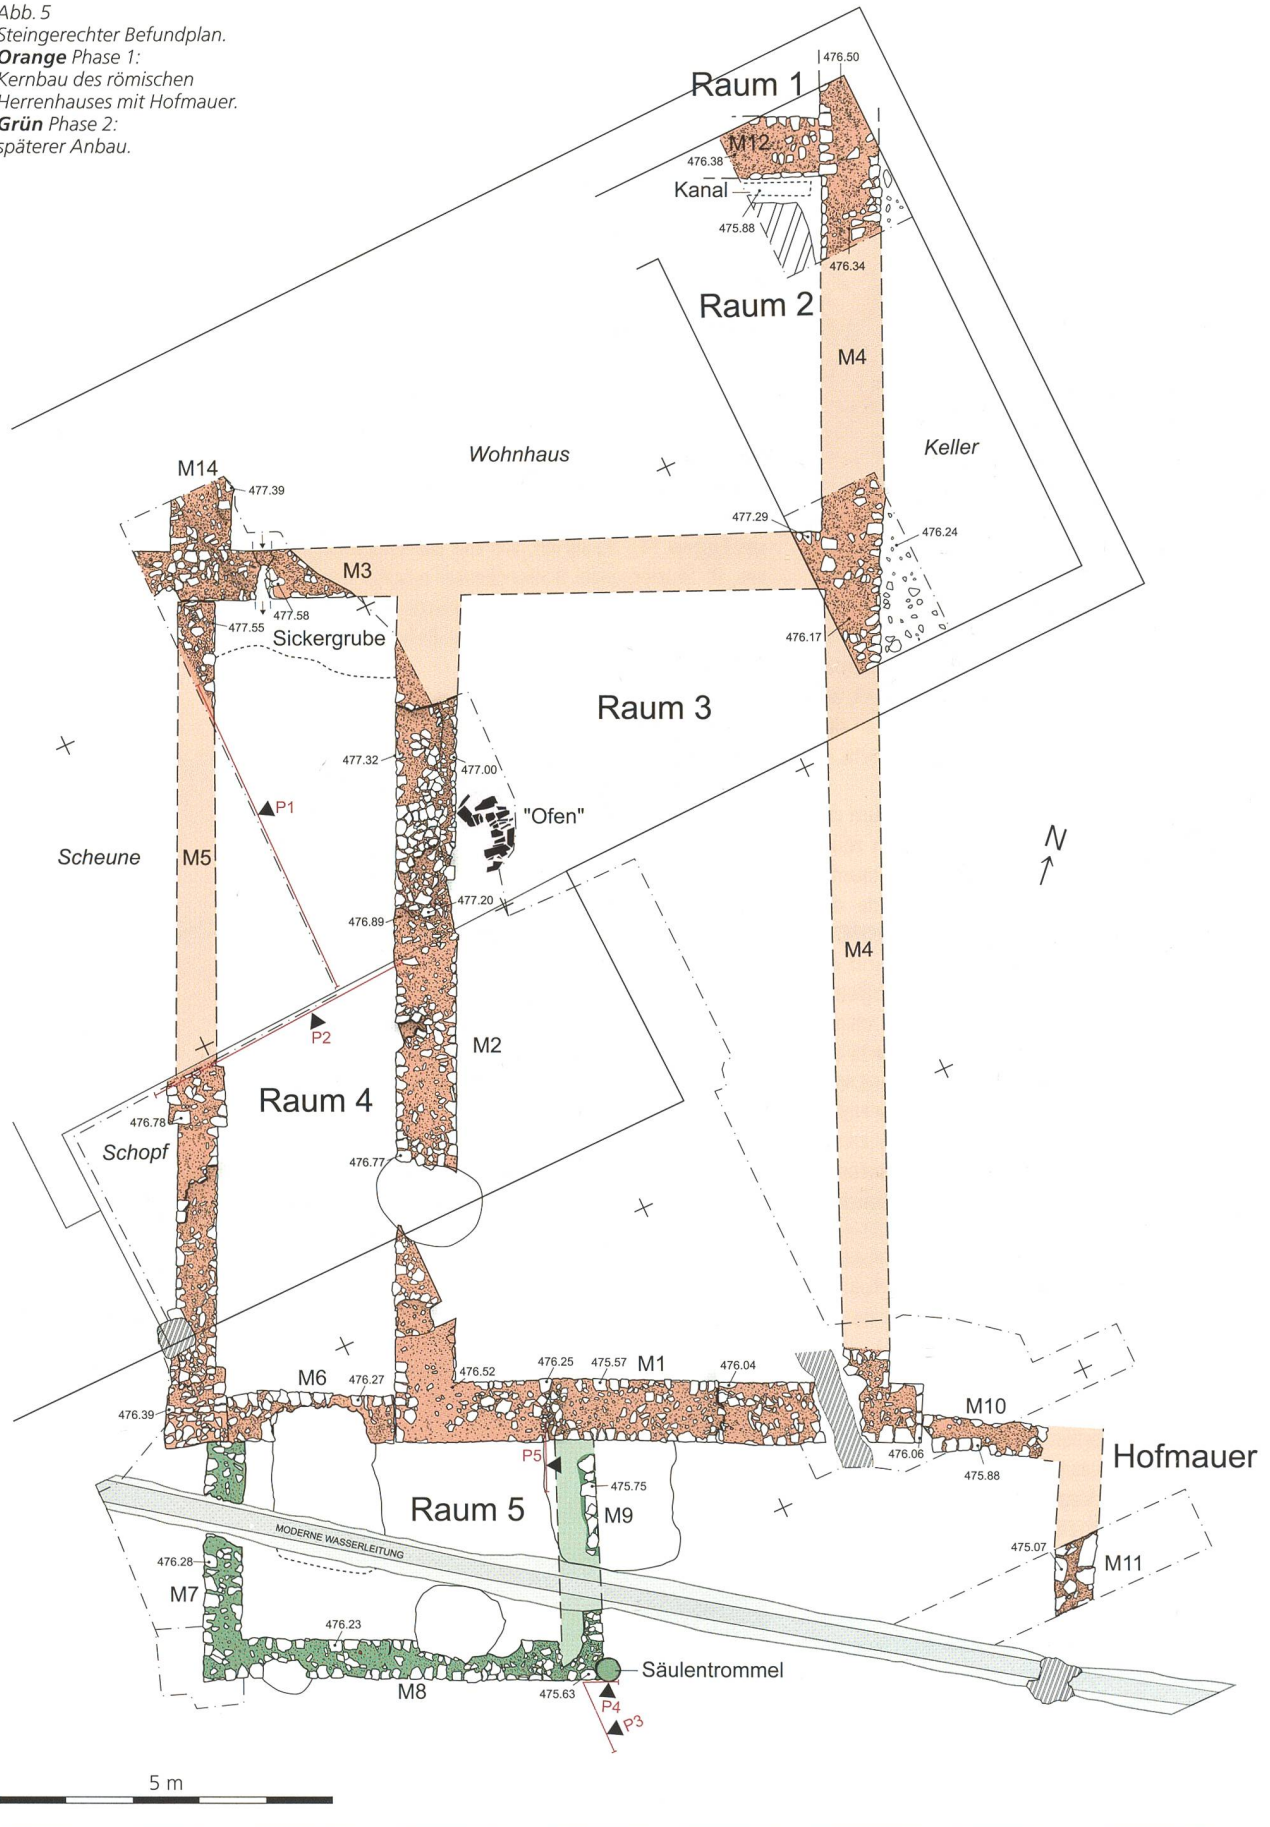
Abb. 5
 Steingerechter Befundplan.
Orange Phase 1:
 Kernbau des römischen
 Herrenhauses mit Hofmauer.
Grün Phase 2:
 späterer Anbau.

Funde wie Befunde der Grabung 2006 lassen zwei Siedlungsphasen im Herrenhaus erkennen (Abb. 5 Orange/Grün). Zur ersten Phase, die um 70 n. Chr. einsetzte, gehörte der Kernbau mit den Räumen 1–4. Dieser war das Ergebnis zweier Bauetappen (Abb. 3 A/B). Zuerst entstanden die Räume 1–3, anschliessend wurde der Nebenraum 4 östlich an den grossen Saal angefügt. Die erste Phase endete im mittleren 2. Jahrhundert.

Der besseren Lesbarkeit wegen werden die Befunde im Folgenden nicht mehr chronologisch, sondern nach Räumen beschrieben (Abb. 5).

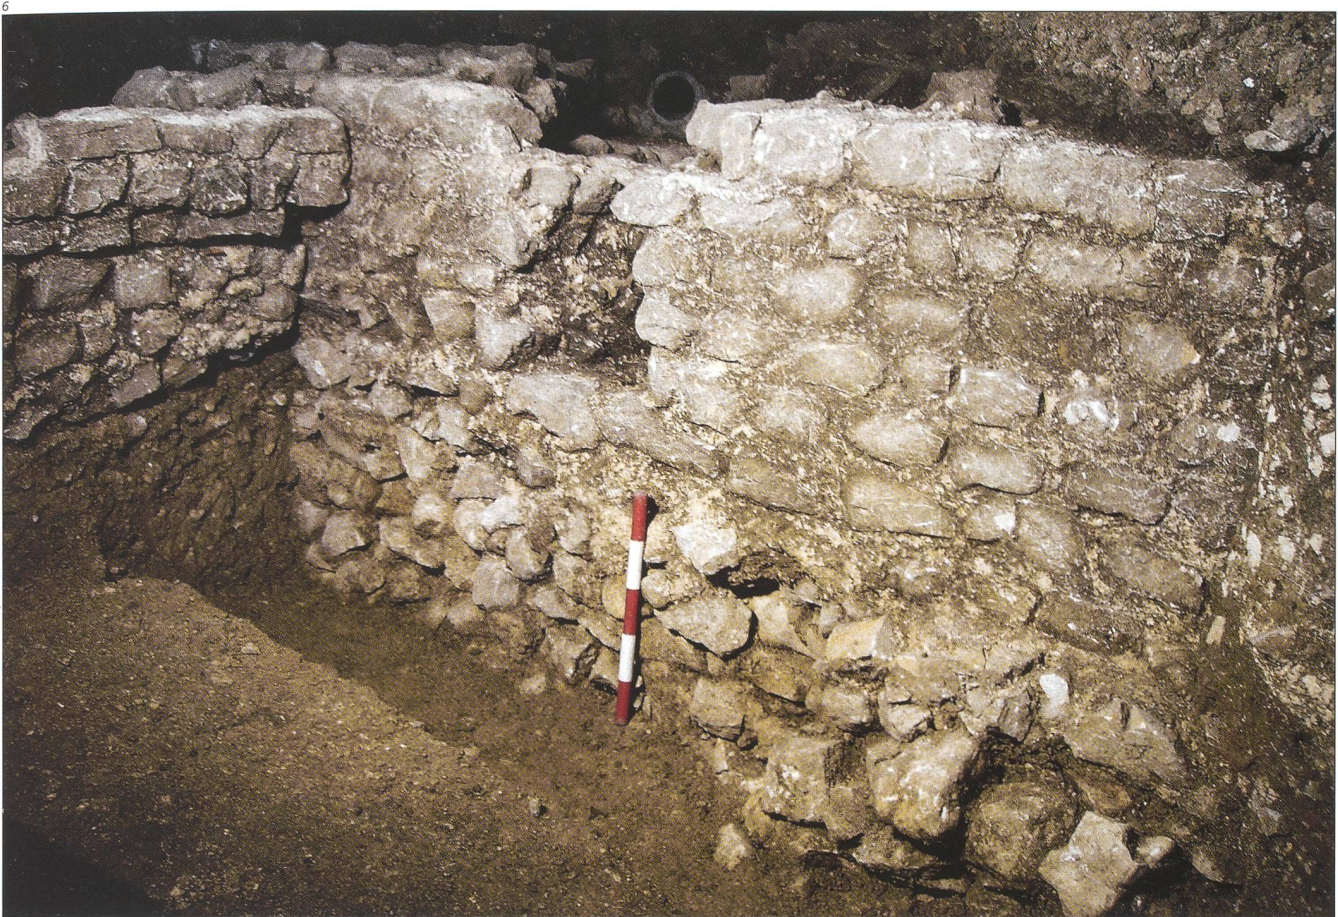
Abb. 4
Konservierte römische Mauern im Keller des Hauses Eggen 146.

Die Raumgrösse betrug 5,30 auf 8,90 Meter. Die beiden Ostecken sind heute noch im Keller des Hauses Eggen 146 zu sehen, wo der Besitzer des Hauses, R. Studer, zwei Bodenfenster eingerichtet hat (Abb. 4). Im Innern des Kellers hatte der Überlauf einer modernen Jauchegrube die Befunde beinahe restlos zerstört (Harb 2006, 18).

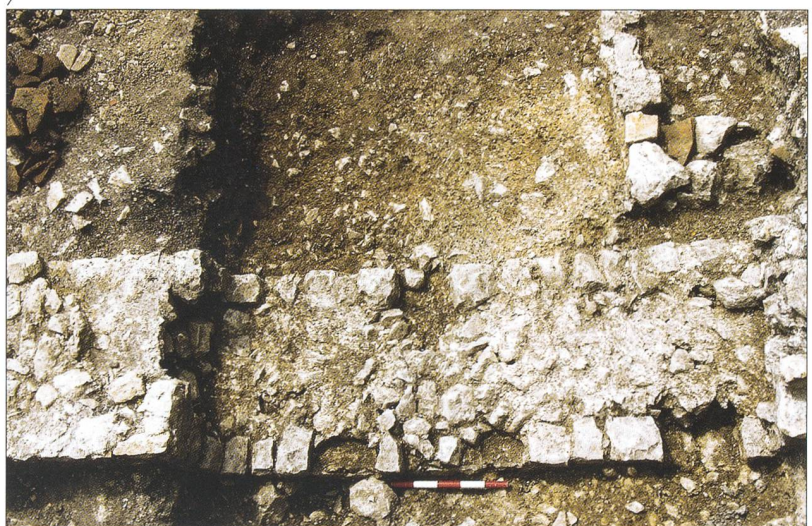
Abb. 6
Die Südseite der Mauer M3 mit dem rechteckigen Hohlraum, links die über dem Fundament korrigierte Mauer M5.

Die Südmauer M3 bestand aus einem zweischaligen, 90 Zentimeter breiten Mauerwerk aus grob behauenen Kalksteinen mit weissem Mörtel. Auf der Südseite (gegen Raum 4 hin) blieb sie gut 1,50 Meter hoch erhalten (Abb. 6). Über einem 50 Zentimeter hohen, ungemörtelten und unregelmässigen Fundament folgte das sorgfältig gemauerte Sichtmauerwerk, das stellenweise mit Fugenstrich versehen war. Über der ersten Lage des Aufgehenden befand sich ein rechteckiger, 35 Zentimeter breiter und 40 Zentimeter hoher Hohlraum. An seiner Sohle abgelagerter Kalksinter weist darauf hin, dass hier Wasser hindurch floss. Durch die Mauerlücke könnte einst eine Deuchelleitung geführt haben, welche die Villa mit Frischwasser versorgte. Ob der in der Nordostecke von Raum 2 freigelegte «Kanal» ebenfalls zum Wasserleitungssystem der Villa gehörte, muss offen bleiben (Harb 2006, 17). Auf der Südseite der Mauer M3 versickerte das Wasser in einer flachen Grube in Raum 4.

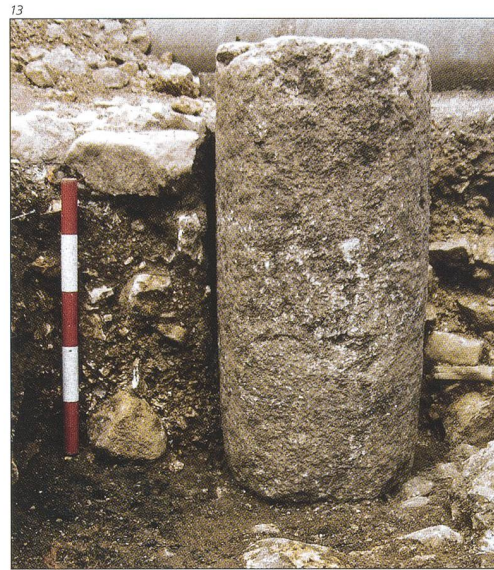
Abb. 14
Profile P3–5 südlich des Kernbaus und in Raum 5:
1 gelblicher, anstehender Kies/Schotter.
9 Kiesstampfboden, Gehhorizont 1, Bauhorizont des Kernbaus.
10 kiesige Planierungsschichten.
11 gestampfter Kiesboden, Gehhorizont 2, Bauhorizont von Raum 5.
12 römischer und nach-römischer Bauschutt.
Orange Phase 1.
Grün Phase 2.

Die Mauern von Raum 5 waren auf den jüngeren Gehhorizont 2 gesetzt (Abb. 14, Schicht 11). Raum 5 wurde folglich im Zuge des Umbaus des Villenareals zum Beginn der zweiten Phase an den Kernbau angefügt. Der hart gestampfte Kiesboden des südlichen Vorplatzes bildete auch im Innern den Fussboden.

Der erste Gehhorizont, der zugleich Bauhorizont des Kernbaus war (Abb. 14, Schicht 9), wurde mit einer bis zu 50 Zentimeter dicken Planie (Schicht 10) überdeckt und mit einem gestampften Kiesboden versehen (Schicht 11). Einen plausiblen Grund dafür bot eine graue, schmutzige Kiesschicht (nicht abgebildet), die gegen Osten über dem anstehenden Kies auftauchte. Bei diesem Material, das sich östlich der Hofmauer bis 80 Zentimeter dick abgelagert hatte, handelte es sich wahrscheinlich um Material, das von einem Bach angeschwemmt wurde. Nord- und westwärts dünnte diese Schicht am ansteigenden Gelände aus. Vor dem Erhöhen des Geländes (Schicht 10) dürfte das südliche Villenareal immer wieder vom nahen Bach überschwemmt worden sein. Wahrscheinlich hielt auch die Hofmauer diesen Überschwemmungen nicht Stand und wurde deshalb wieder abgerissen.
