**Zeitschrift:** Archäologie und Denkmalpflege im Kanton Solothurn  
**Herausgeber:** Amt für Denkmalpflege und Archäologie des Kantons Solothurn  
**Band:** 15 (2010)

**Artikel:** Solothurn, Schmiedengasse 23, Befunde zur mittelalterlichen Stadtmauer und ihrer Bebauung  
**Autor:** Bertschinger, Urs  
**DOI:** <https://doi.org/10.5169/seals-844246>

# Solothurn, Schmiedengasse 23, Befunde zur mittelalterlichen Stadtmauer und ihrer Bebauung

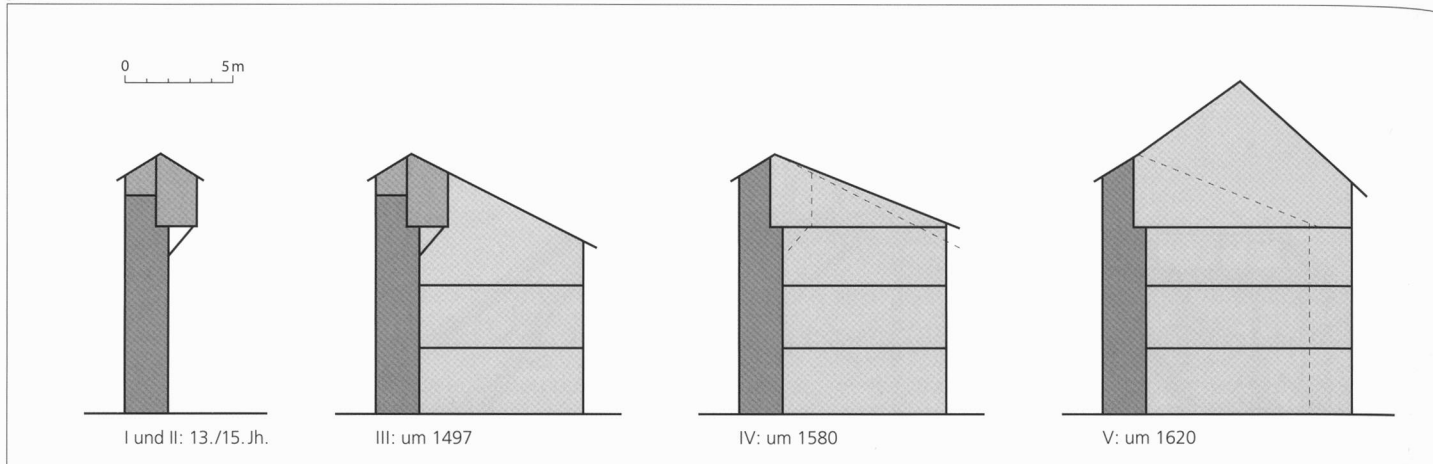
Abb. 3  
Schematische Darstellung zur  
Entwicklung der Baukubatur an  
der Schmiedengasse 23.

Das Haus wurde komplett umgestaltet, vergrössert und gegen die Gasse hin um 2 m verlängert. Es übernahm die Fassadenflucht des nördlichen Nachbarhauses, überragte es jedoch um ein Geschoss. Sein neu errichtetes, grosses und gleichseitiges Satteldach schloss die Mauerkrone der Stadtmauer und den ehemaligen Wehgang mit ein und überragte diesen um 3,50 m. Gegen Norden zum kleinen Hof blieb der Brandmauerdurchgang zum ehemaligen, nun wahrscheinlich zur Hoflaube umfunktionierten Wehgang weiterhin offen. Ob die neue Gassenfassade gemauert war, ist nicht bekannt, gewisse Befunde lassen aber eher auf eine hölzerne Konstruktion schliessen.

Das Gebäude der Phase V blieb bestehen, die Gassenfassade wurde jedoch abgebrochen und mit einem massiven Mauerwerk 3 m weiter gegen die Gasse hin neu erstellt, womit sie auf der heute noch vorhandenen Fassadenflucht stand. Das bestehende

Das Gebäude wurde um ein Wohngeschoss erhöht und die Gassenfassade einachsiger neu befenstert. Über das Dach ist nichts bekannt, eventuell wurde der westseitige Teil des Vorgängerdaches beibehalten und nur gegen die Gasse hin mit einem Dachschild an die höhere Fassade angepasst. Wahrscheinlich in derselben Zeit riss man die Stadtmauer, die immer noch die «Westfassade» bildete und uneinheitlich befenstert war, im Bereich des Gebäudegrundrisses komplett ab und ersetzte sie durch eine neue, befensterte Fassade. Im westlichen Grundrissbereich entstand ein kleiner, gewölbter Keller. Über allfällige Vorgängerkeller ist nichts bekannt.

Das alte Dach wurde komplett demontiert und durch das heute noch vorhandene, symmetrische Satteldach mit westseitigem Aufzugsgiebel ersetzt. Die Westfassade der Phase VII erhielt die heutige, zweiachsige Befensterung.

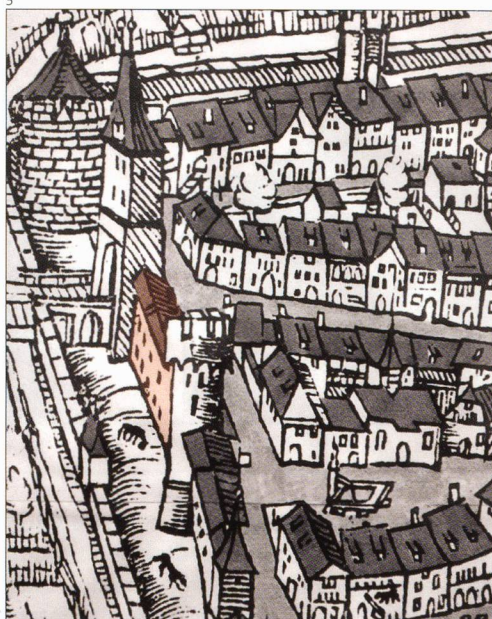
Abb. 5  
Ausschnitt aus der Stadtansicht von Johannes Stumpf von 1546, Holzschnitt aus der Schweizer Chronik, nach einer Vorlage von Hans Asper. Sie zeigt die Wehrmauer südlich des Bieltores bereits mit flach geneigten Pultdächern einer ersten inneren Stadtmauerbebauung. Für diese wurden zusätzliche Fenster in die Mauer eingefügt. Der Wehgang mit dem Zinnenkranz wurde aber noch beibehalten.

Eine erste grössere Veränderung im Bereich der Schmiedengasse zeigt die Stadtansicht von Johannes Stumpf aus dem Jahre 1546 (Abb. 5).<sup>12</sup> Der äussere Dachschild des Wehanges besteht noch, der innere Schild wurde aber zu einem flach geneigten Pultdach verlängert, das auch die ersten an die Stadtmauer angebauten Wohnhäuser überdeckt. Die Stadtmauer weist zusätzliche Fensterdurchbrüche auf. Eine weitere grössere Änderung der Stadtmauerbebauung ist auf der Ansicht von Matthäus Merian, 1642, ersichtlich (Abb. 6).<sup>13</sup> Obwohl sie in vielen Teilen die Stadtsituation eher unpräzise darstellt, zeigt sie doch recht deutlich, wie Anfang des 17. Jahrhunderts die Häuser im Bereich der Stadtmauer erhöht wurden. Die neuen Satteldächer überragen die Wehrmauer, die Zinnen werden teilweise aufgehoben, der Wehgang führt zum Teil immer noch durch die erhöhten Dachgeschosse hindurch, ist jedoch nicht mehr überall durchgängig. Zur Belichtung der Wohnhäuser wurden neue Fenster in die Stadtmauer eingefügt. In der Vedute von Johannes Schluop, 1670, zeigt sich eine weitere wichtige Entwicklung im Bereich der Stadtmauer. Die 1667 begonnenen barocken Bastionen sind hier bereits dokumentiert, die mittelalterliche Wehrmauer ist nun vollständig in die daran angebauten Häuser integriert, die Gassenfassaden werden in einer Linie gezeichnet, jedoch immer noch zurückversetzt zur heutigen Flucht. Ein aussagekräftiger Vergleich zwischen der ältesten Stadtansicht von Urs Graf von 1508/1510 und dem Zustand von 1757 zeigt die Vedute von Emanuel Büchel (Abb. 7). Es wird exakt der gleiche Abschnitt der Stadtmauer aus derselben Perspektive dargestellt. Die Häuserzeile der Schmiedengasse zwischen dem Bieltor und dem südlich gelegenen Schalenturm zeigt sich nun als bewegte Dachlandschaft, die Stadtmauer als solche ist nicht mehr erkennlich. Die barocke Bastion ist fertig erstellt und weist einen schönen Baumbestand auf. Der bereits erwähnte kleine, alte Wehrmauererker scheint aber noch bestanden zu haben.

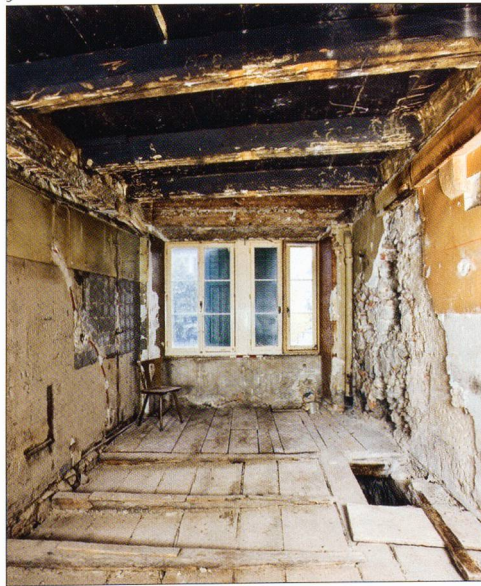
Abb. 9 Schmiedengasse 23, erstes Obergeschoss während des Umbaus des Hauses. Boden- und Deckenbalken stammen noch aus dem Vorgängerbau um 1497. Die Stadtmauer steht nicht mehr, man sieht aber vorne rechts in der Brandmauer den abgebrochenen Querschnitt.

Kosten von neuen Fassaden abgebrochen. Im jetzt untersuchten Haus ist sie jedoch noch in den beiden Brandmauern als grob abgeschroteter Querschnitt sichtbar. Auch sind die auf sie Bezug nehmenden alten Holzkonstruktionen der dazugehörigen Vorgängerbauten zum Teil noch vorhanden (Abb. 9–11). Dank diesen Befunden und weiteren Beobachtungen kann die Bebauungsentwicklung recht gut verfolgt werden. Der älteste Bereich der Stadtmauer weist eine Mauerstärke von zirka 1,80 m, unten, bis 1,60 m, oben, auf. Die Höhe beträgt vom heutigen westseitigen Bodenniveau aus rund 8 m. Die Mauer ist unregelmässig zweischalig mit diversen Bruch- und Flusskalksteinen, zum Teil auch mit grösseren erratischen Blöcken aufgeführt (Abb. 12). Ein oberer Mauerabschluss ist nicht erkennlich, Spuren einer allfälligen stadtsseitigen Bebauung konnten keine gefunden werden. Im 14./15. Jahrhundert wurde die Stadtmauer in einer Mauerstärke von 1,30–1,40 m um 2,60 bis 3 m erhöht und mit einem regelmässi-

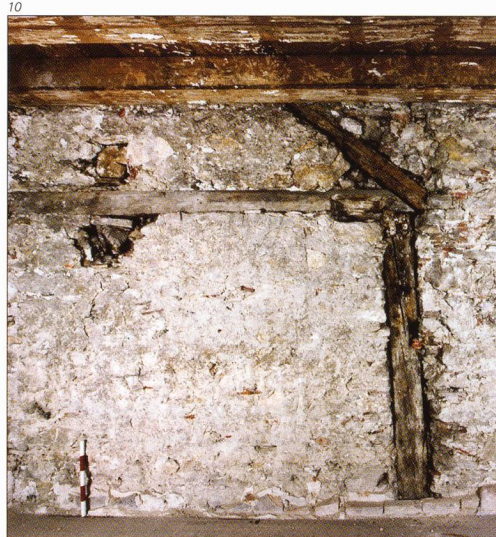
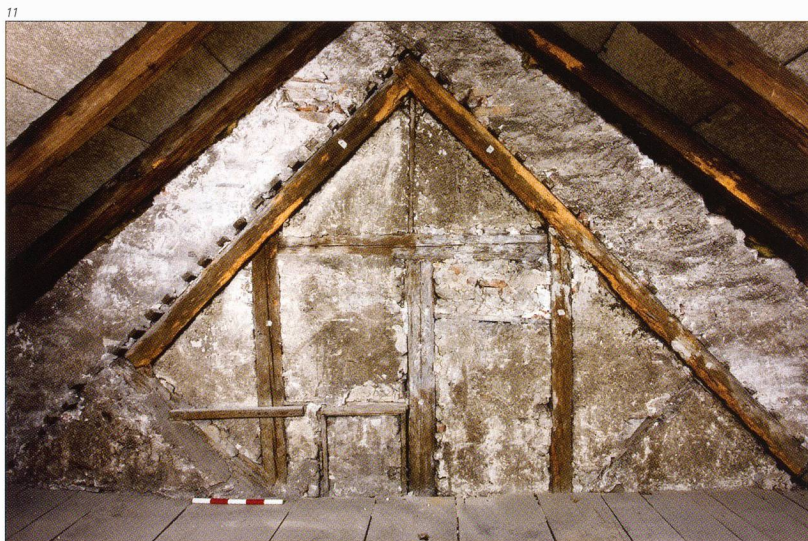
Abb. 10–11  
Schmiedengasse 23, nördliche Brandmauer im dritten Obergeschoss und Dachgeschoss, mit Konstruktionen und Dachlinien von Vorgängerbauten.

Abb. 10: Holzkonstruktion mit Fassadenständer und Dachsparren vom Vorgängerbau von 1620.

Abb. 11: Giebelaufbau vom nördlichen Nachbarhaus von 1800, links unten, ehemaliger Dachfirst vom Bau von 1620.

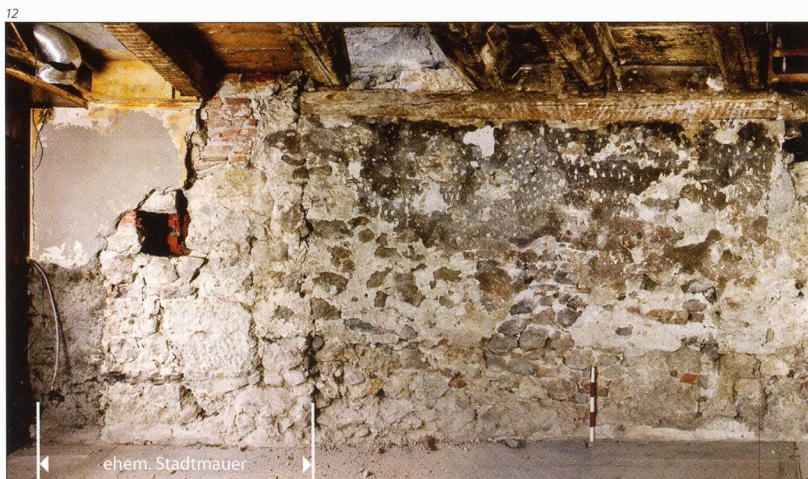
Abb. 12  
Nördliche Brandmauer im Erdgeschoss. Links ist der Querschnitt der mittelalterlichen Stadtmauer sichtbar. Daran anstossend die nachträglich errichtete Brandmauer.
