**Zeitschrift:** Archäologie und Denkmalpflege im Kanton Solothurn  
**Herausgeber:** Amt für Denkmalpflege und Archäologie des Kantons Solothurn  
**Band:** 16 (2011)

**Artikel:** Hochwald, Pfarrkirche St. Gallus, Innenrestaurierung  
**Autor:** Mutter, Benno  
**DOI:** <https://doi.org/10.5169/seals-844163>

## Hochwald, Pfarrkirche St. Gallus, Innenrestaurierung

BENNO MUTTER

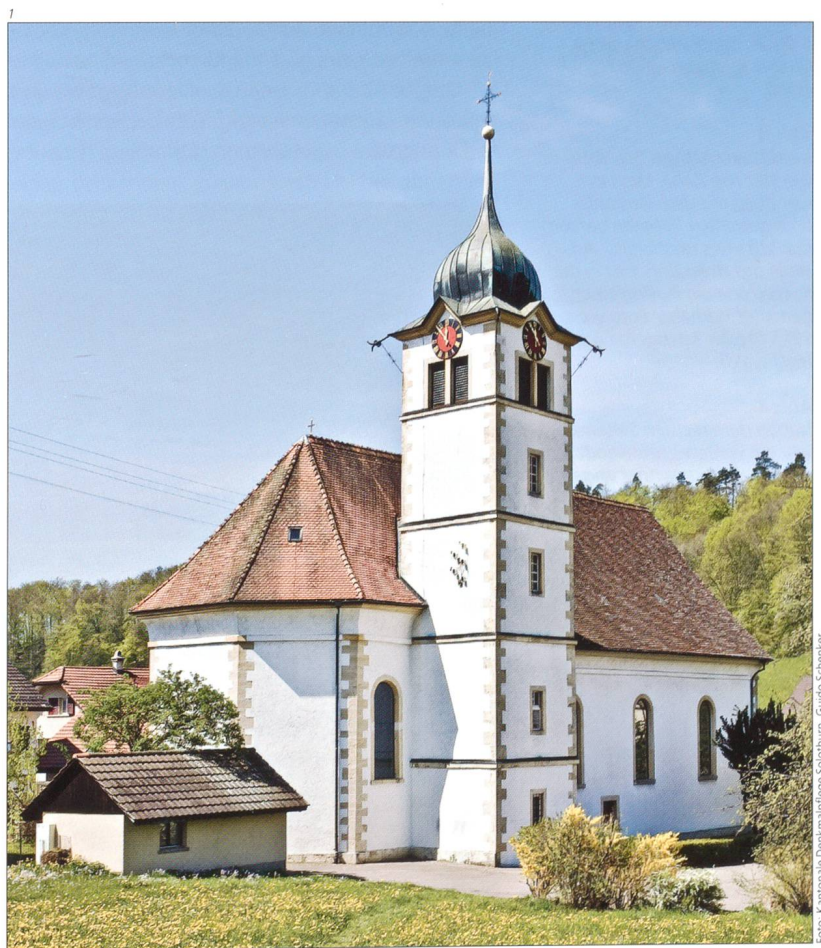
Abb. 1  
Hochwald, römisch-katholische  
Pfarrkirche St. Gallus. Aussen-  
aufnahme 2010.

schluss (Abb. 1). Im Inneren ersetzten die Vorarlberger Altarbauer Franz und Jakob Bertle die alten Retabel durch neue in neuromanischer Formensprache.<sup>3</sup> Auch die Rankenmalerei in der Deckenkehle dürfte 1880 angebracht worden sein. Wahrscheinlich zeigte sich der gesamte Kirchenraum nach dieser Umgestaltung in einer dunklen, für diese Zeit typischen Tapisseriemalerei:<sup>4</sup> Wenige Reste dieser in Leimfarbe ausgeführten, rotbraunen Fassung

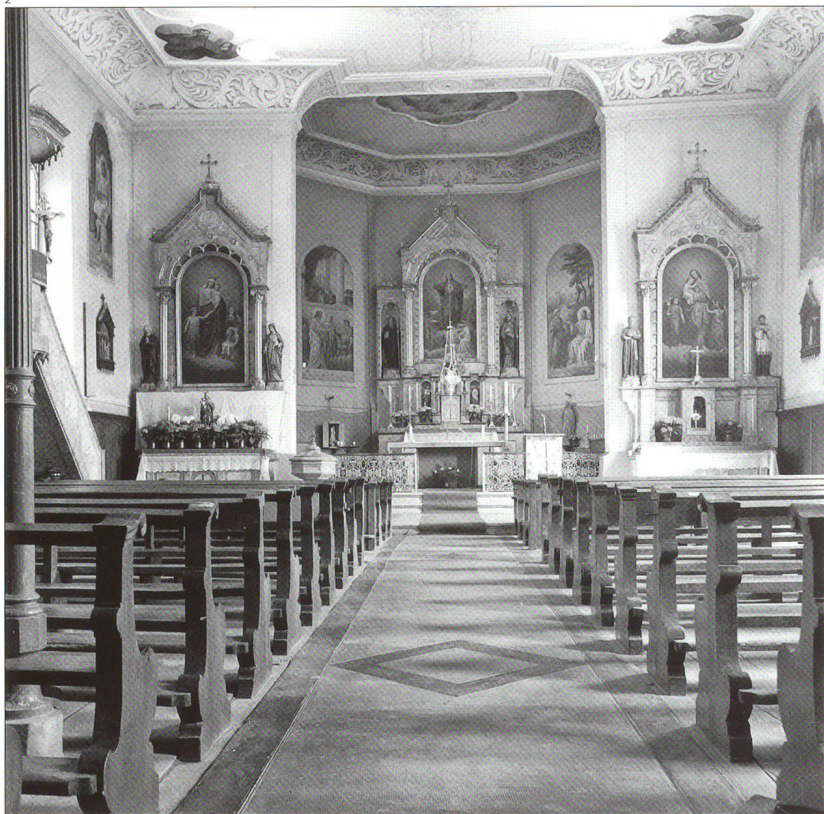
Abb. 2  
Das Kircheninnere in einer Aufnahme aus den frühen 1970er Jahren. Bilderreichtum, detailverliebte Dekorationen und eine gemalte Pilastergliederung prägten den Raumcharakter (Archiv Kirchgemeinde Hochwald).

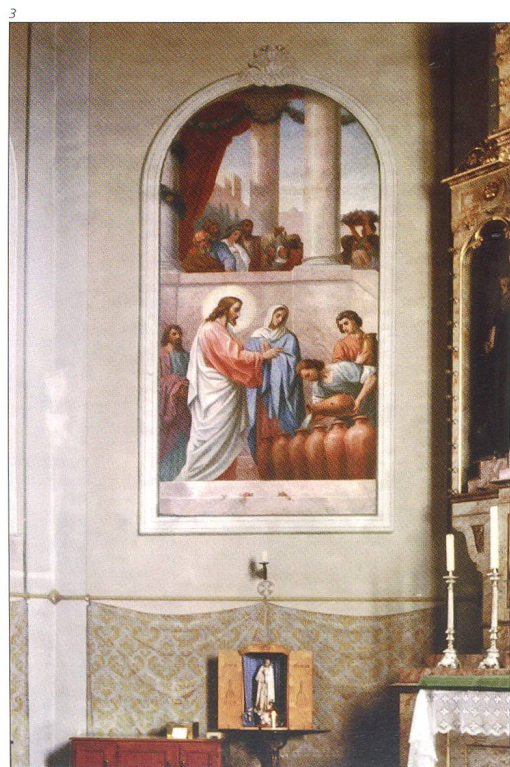
Abb. 3  
Josef Heimgartner: Das Weingewunder von Kana. Das Leinwandbild mit dem illusionistisch gemalten Rahmen befand sich links des Hochaltars. Anstelle des Holztäfers tritt in der Sockelzone ein illusionistisch gemalter Vorhang. Foto vor 1975 (Archiv Kirchgemeinde Hochwald).

den Wänden kaum Spuren der ehemaligen, in Leim- und Ölfarbe ausgeführten Farbfassungen festgestellt werden – sie sind der Reinigung von 1975 zum Opfer gefallen. Dokumentiert ist die gemalte Architekturgliederung Heimgartners aber auf Farbfotografien der frühen 1970er Jahre (Abb. 3–4). Sie zeigen, dass die Pilaster in Farbe und Detailformen den illusionistischen Rahmen und Rocailles der Leinwandbilder entsprachen. An den Rändern der abgenommenen Leinwände ist auch der von Heimgartner verwendete helle Ockerton der Wände überliefert. Insgesamt ist das Erscheinungsbild des Kircheninnern zwischen 1909 und 1975 durch Be-

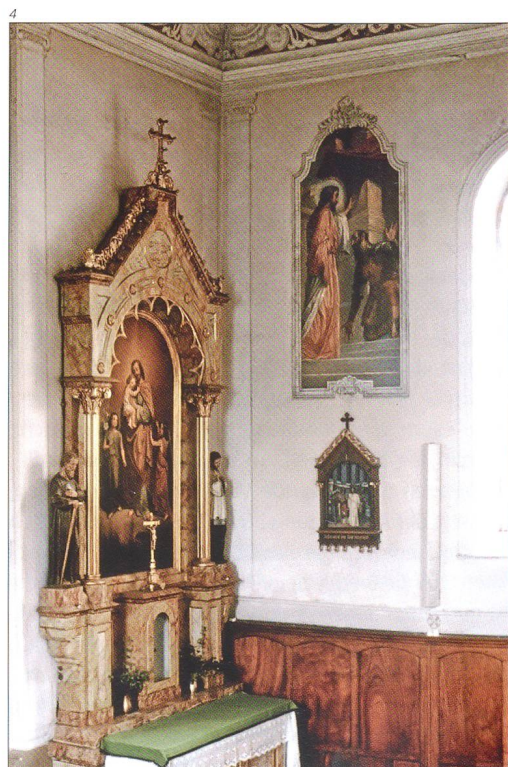
Abb. 4  
Neben dem rechten Seitenaltar war ein weiteres Leinwandbild von Josef Heimgartner angebracht: Ein römischer Hauptmann bittet Jesus in Kafarnaum um die Heilung seines Dieners. Darunter die mit Zierleisten geschmückte Kreuzwegstation, beidseits des Altars die illusionistische Pilastermalerei. Foto vor 1975 (Archiv Kirchgemeinde Hochwald).

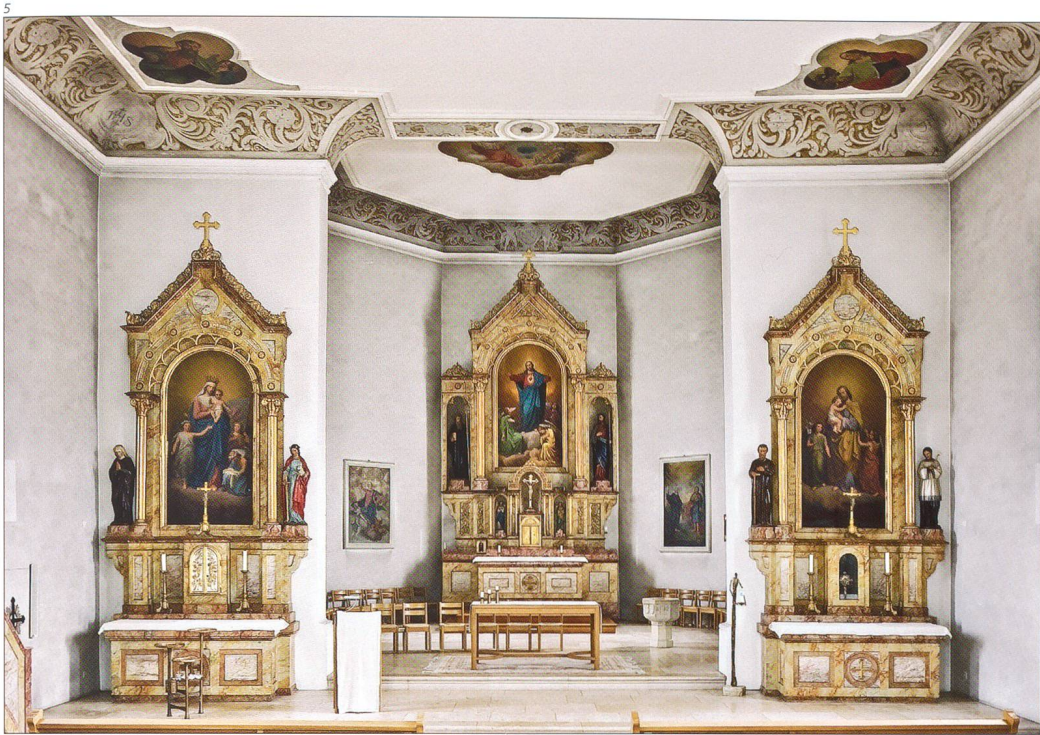
Abb. 5  
Chorpartie und Seitenaltäre vor  
der Restaurierung von 2010.  
Nach der Renovation von  
1975–1977 wirkte der Raum  
nüchtern und ausgeräumt.  
Foto 2010.

Umgebung üblich war».<sup>9</sup> Die Hauptwerke der Ausstattung, das heisst die Kanzel und die drei neoromanischen Altarretabel, sollten erhalten bleiben. Trotzdem empfand man den Innenraum als überladen und entfernte die grossen Leinwandbilder Heimgartners und das dunkle Sockeltäfer von den Wänden. Die historistischen Glasfenster, Werke des Basler Glasmalers Jakob Kuhn von 1880,<sup>10</sup> die feingliedrige Deckenornamentik und die Zierleisten der Kreuzwegstationen verschwanden ebenfalls. Die Wände wurden flächig-weiss getüncht, und später erhielten auch die Rahmen der Kreuzwegstationen einen deckenden, grauen Anstrich. Die abgenommenen Leinwandbilder wurden auf dem Dachboden der Kirche eingelagert (Abb. 5).

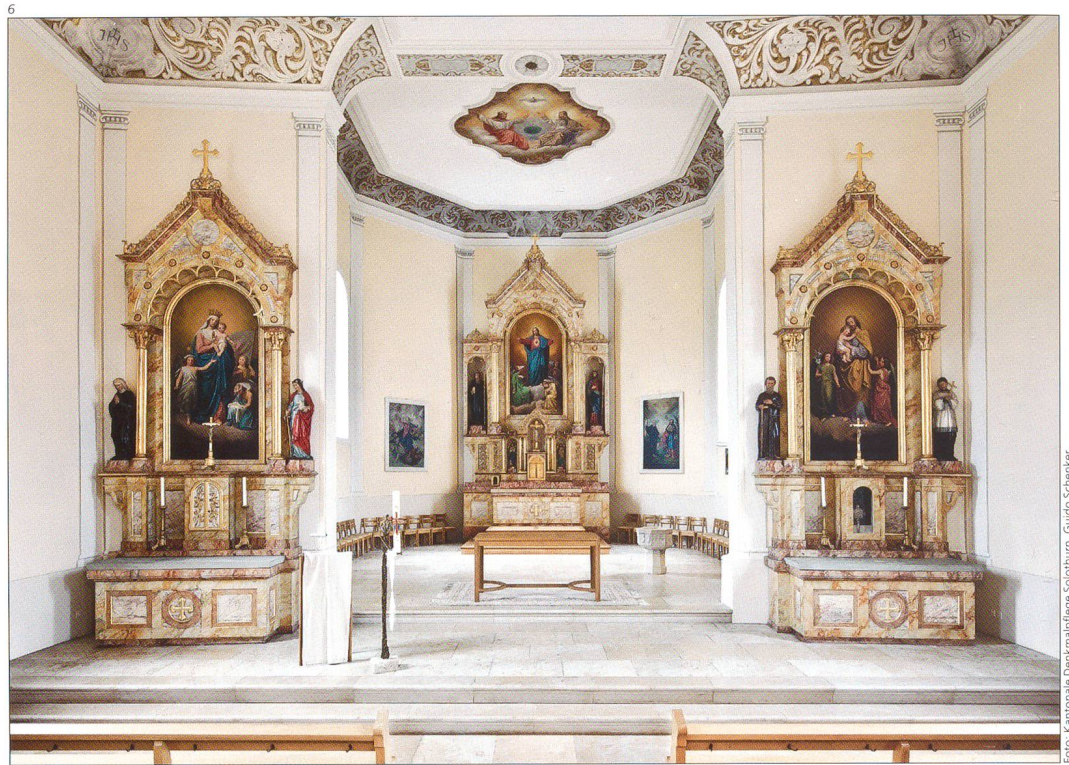
Abb. 6  
Inneres der Kirche nach der Restaurierung 2010. Die Chorpartie wird wiederum von einer gemalten Pilasterordnung gegliedert. Foto 2011.

funde und Bilddokumente hinreichend belegt, so dass sich die Innenrestaurierung an der Raumgestaltung Heimgartners orientieren konnte. Durch den Restaurator angefertigte 1:1-Maquetten bestätigten, dass eine Rekonstruktion der gemalten Pilaster die Ausstattung und die Deckenkehle tatsächlich wieder besser in den Gesamttraum einbinden würden, dass hingegen weitere Wiederherstellungen von Dekorationen nicht opportun waren – diese rekonstruierten Malereien hätten unweigerlich ein optisches Gewicht erhalten, das die Originale im klein- und vierteiligen Dekorationssystem nach 1909 nie besessen hatten.

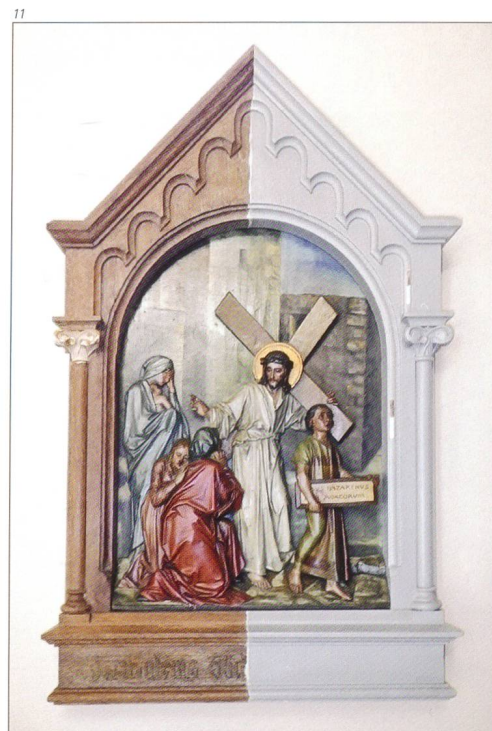
Abb. 11  
Eine der Kreuzwegstationen von 1919 während der Restaurierung. Foto 2010.

Die Innenrestaurierung umfasste folgende Massnahmen: Nach einer sorgfältigen Reinigung der Wandflächen erhielten diese einen Neuanstrich (Organosilikatfarbe) in hellem Ockerbraun gemäss Befund; der durch eine Linie abgesetzte Sockel wurde in einem mittleren Graubraun gestrichen. In Anlehnung an historistische Farbkonzepte dunkelte man zudem den Farbton des Chorraums gegenüber demjenigen des Schiffs etwas ab. Über der Sockelzone wurde die gemalte hellgraue Pilastergliederung rekonstruiert. Die Deckenmalereien wurden gereinigt und konserviert, störende Risse geschlossen und retuschiert (Abb. 8–10). Insbesondere bei der empfindlichen Leimfarbenmalerei der Kehle musste äusserst behutsam vorgegangen werden. Beim Hochaltar, den beiden Seitenaltären und der Kanzel genügte es, die bestehende, bei den Retabeln im Wesentlichen auf Heimgartner zurückgehende Fassung zu reinigen und zu konservieren sowie Fehlstellen zurückhaltend zu retuschieren. Bei den Kreuzwegstationen von 1919 wurde die Eichenholzoberfläche der Rahmungen wieder freigelegt und braun lasiert (Abb. 11). Die Vergoldung der Knospenkapitelle war

unter den Grauanstrichen erfreulich gut erhalten geblieben. Sie wurde konserviert und sorgt nun zusammen mit dem Glanz der erneuerten Fraktur-Inschriften für willkommene Akzente. Die Reliefs mit den Szenen der Passion wurden lediglich gereinigt, auf eine Rekonstruktion der ehemaligen Zierleisten verzichtet. Im Rahmen der Innenrestaurierung erneuerte man auch die Lautsprecheranlage, optimierte die Beleuchtung und reinigte und stimmte die Orgel (1978–1980, Orgelbauer Ulrich Wetter, Muttenz).

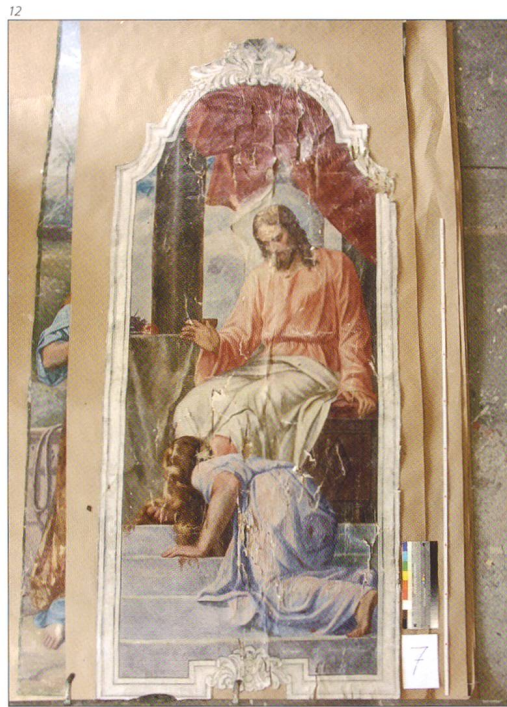
Abb. 12  
Das Leinwandbild mit der Szene von Magdalena, die Jesus mit ihren Haaren die Füße trocknet. Aufnahme vor der Sicherung im Restaurierungsatelier 2010.

Zu den vom Bund und vom Kanton Solothurn unterstützten Restaurierungsarbeiten gehörte schliesslich auch die Sicherung der 1975 abgenommenen neun Wandbilder Josef Heimgartners durch die Restauratoren (Abb. 12, 13). Die Leinwand musste zunächst von anhaftenden Gipsresten befreit werden. Um

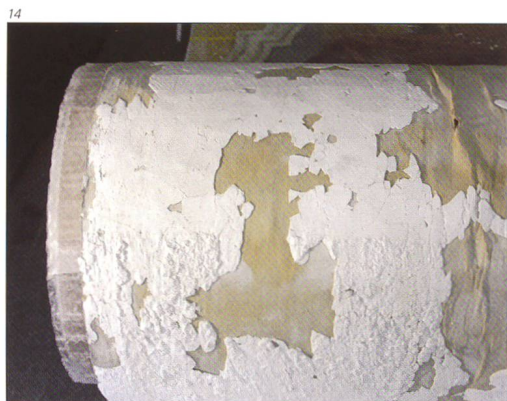
Abb. 14  
Rolle zur fachgerechten Lagerung der doublierten Leinwandbilder. Foto 2010.

weitere Verluste an der Malschicht zu verhindern, wurde diese mit einem Gewebe (Callicot) überklebt. Für die fachgerechte Lagerung brachte man die Bilder auf grossen Rollen auf (Abb. 14).<sup>11</sup> Mit der Innenrestaurierung ist es gelungen, den Formenreichtum und die Festlichkeit des frühen 20. Jahrhunderts wieder anklingen zu lassen und der Ausstattung einen passenden Rahmen zu geben, ohne aber unbedacht einen früheren Zustand zu rekonstruieren.
