Zeitschrift: Archäologie und Denkmalpflege im Kanton Solothurn
Herausgeber: Amt für Denkmalpflege und Archäologie des Kantons Solothurn
Band: 17 (2012)

Artikel: Schönenwerd, Oltnerstrasse 80, Schweizerisches Zündholzmuseum, Gesamtrestaurierung
Autor: Mutter, Benno
DOI: <https://doi.org/10.5169/seals-844192>

Schönenwerd, Oltnerstrasse 80, Schweizerisches Zündholzmuseum, Gesamtrestaurierung

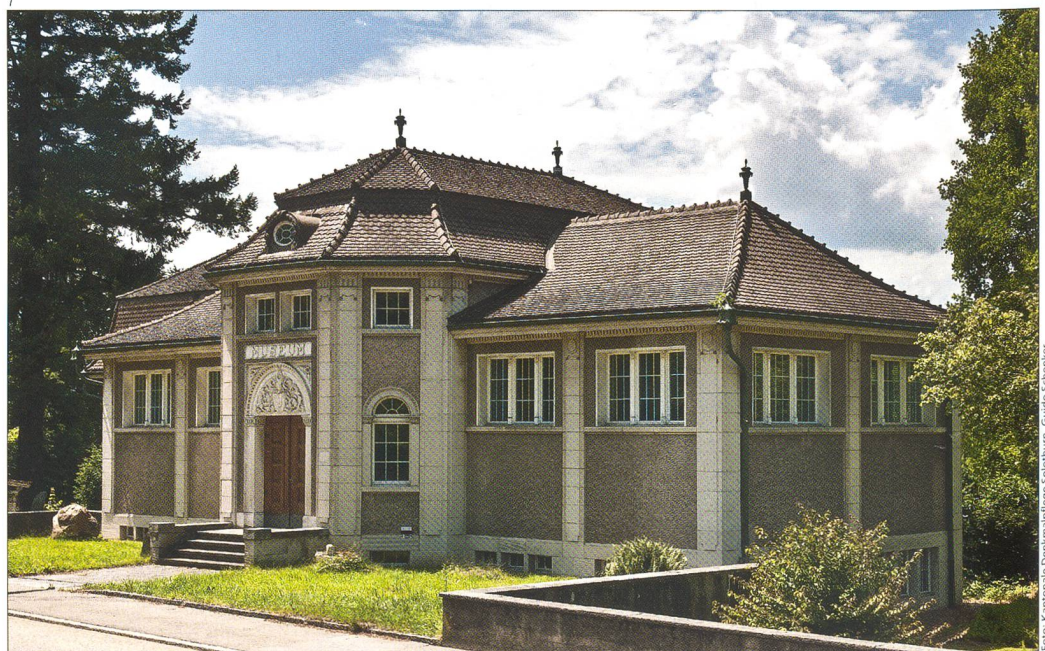
Abb. 1
Schönenwerd, Oltnerstrasse 80,
Schweizerisches Zündholzmuseum. Die Aufnahme zeigt den Bau von 1909 von Nordosten. Foto vor der Restaurierung 2010.

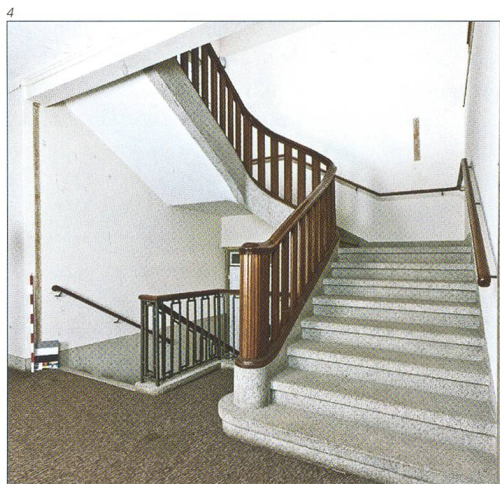
Abb. 4
Blick ins Treppenhaus, Zustand 2010 (vgl. Abb. 13).

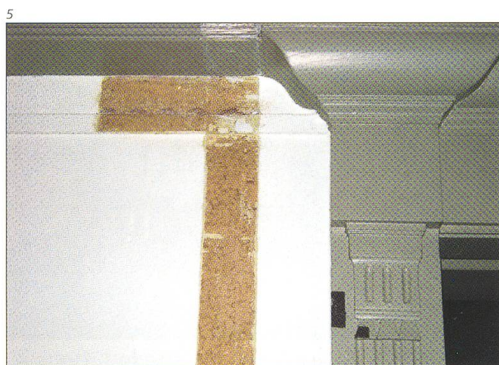
Als ehemals am repräsentativsten ausgestaltet entpuppte sich die Eingangshalle, die als einziger Raum einen Boden aus grösseren roten und kleineren grünen Klinkerplatten besitzt. Die orangen Wandbereiche wiesen eine kleinteilige, dunklere Musterung auf – eine sogenannte Granitierung – und schlossen oben mit einem von Profilstäben gefassten Wellenmuster ab. Die braunrote Architekturgliederung war mit geschnitzten Zackenbändern und weiteren, bei

Abb. 5
Farbsondierung in der Eingangshalle. Unter den weissen Farbschichten tritt die ursprüngliche Fassung mit der kleinteiligen Musterung und einem oben verlaufenden Wellenband zutage.

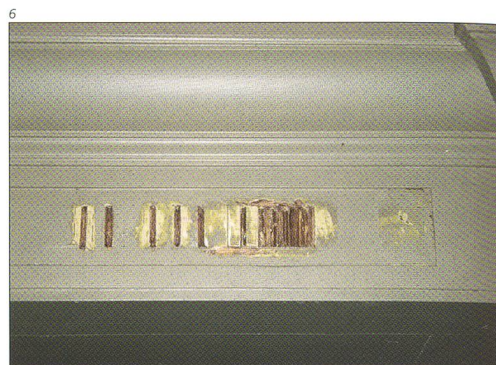
Abb. 6
Sondierung in der Eingangshalle. Die Holzverkleidung des Türsturzes war ursprünglich mit einem geschnitzten Zackenfries geschmückt.

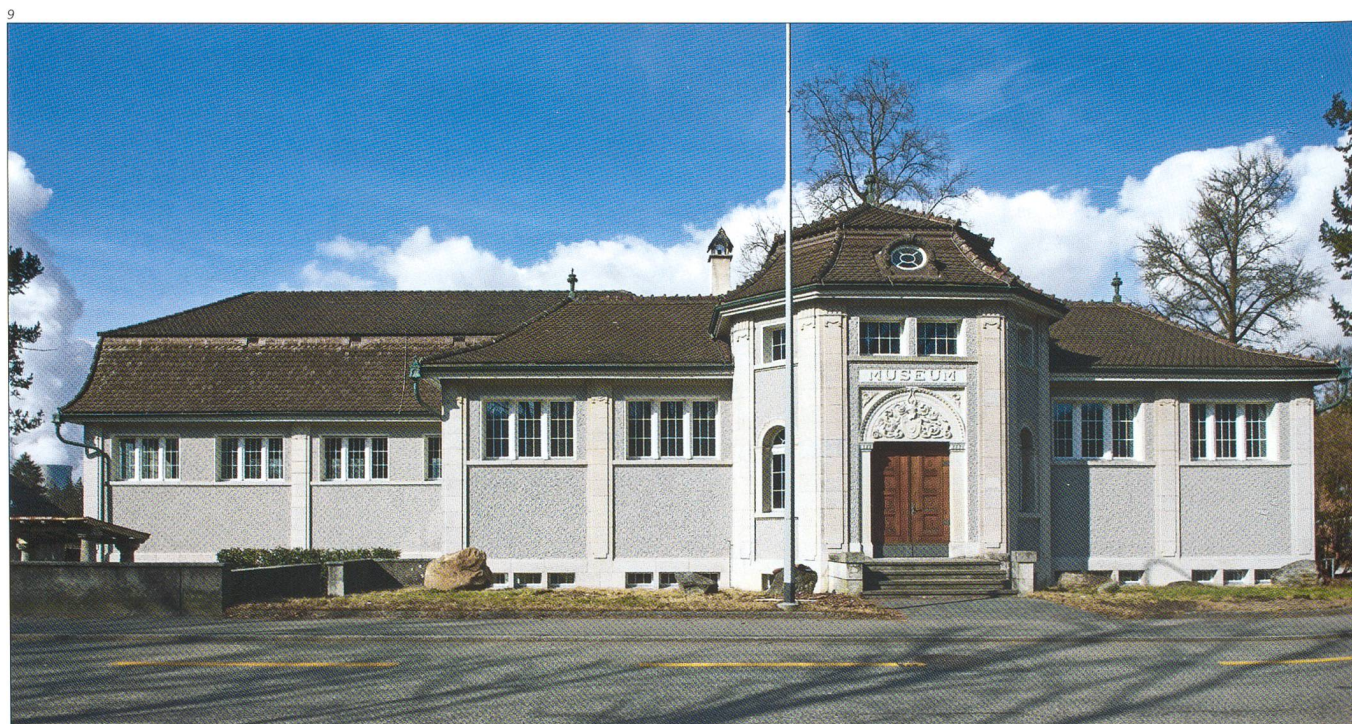
Abb. 9
Das restaurierte Museumsgebäude von Osten. Rechts der achsensymmetrische Museumsbau von 1909, links der Anbau von 1925. Foto 2012.

Der Neuanstrich des Äusseren orientiert sich an der ursprünglichen Fassung. Während die Natur- und Kunststeinelemente – die Kunststeinlisenen von 1909, die Fenster- und Türgewände, das Relieffeld mit dem Ballywappen über dem Kalksteinportal – lediglich gereinigt wurden und unbehandelt blieben, erhielt der Verputz einen Anstrich in warmem Grau. Die Lisenen des Anbaus von 1925 setzen sich in einem helleren, den steinsichtigen Bauteilen angepassten Grauton von den Putzflächen ab. Die Arbeiten wurden in Organosilikatfarben ausgeführt. Die denkmalpflegerisch relevanten Arbeiten im Innern betrafen alle Räume des Erdgeschosses, das Treppenhaus, den Kuppelraum im Ober- und den grossen Saal im Untergeschoss des Anbaus.⁶ Dank umsichtiger Planung gelang es, die notwendigen Neuinstallationen für die Stromversorgung und die Brandschutzanlage zu integrieren, ohne damit die Raumwirkung zu beeinträchtigen. Die neuen Ausstattungsstücke wie die Theken in der Eingangshalle und im südlichen, künftig als Cafeteria dienenden Seitentrakt oder die Leuchten zeigen schlichte, moderne Formen. Eine Spezialfirma restaurierte die Euböolithböden. Alle Flachdecken wurden in einem gebrochenen Weiss gestrichen, die bauzeitlichen Gusseisenradiatoren in einem dunklen Anthrazit, jüngere Radiatoren in der Regel im entsprechenden Wandton. Die Restauratoren frischten die feingliedrigen Holzkonstruktionen der Vitrinen auf; ihre ursprünglich hellen Rückwände sind neu in einem warmen Rotschwarz gehalten, um Lichtstreuungen zu verhindern und die Ausstellungsstücke optimal zur Geltung zu bringen.

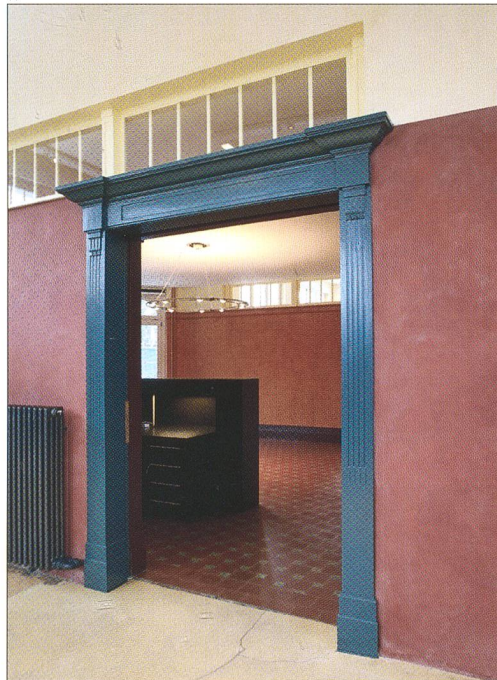
Abb. 11
Durchgang zwischen nördlichem Seitenflügel und Eingangshalle. Durch das Freilegen der Oberlichtfenster konnte die ursprüngliche Lichtführung im Erdgeschoss wieder hergestellt werden.

wirkung nicht nur in der Eingangshalle entscheidend, sondern auch in den seitlich angrenzenden Sälen. In den Seitenflügeln und im Treppenhaus sah das Farbkonzept eine farbliche Neufassung vor, nahe an der ursprünglichen und nicht flächig wirkend. Der Effekt kam dank einer mineralischen Lasurtechnik zustande: Nach der Entfernung des schlecht haftenden Rollputzes und der Vorbereitung des Untergrundes wurde zunächst eine eingefärbte Schlämme und danach eine Lasur aus Bimssteinmehl und Trockenpigmenten aufgetragen. Die unterschiedlich saugenden Wandpartien ergaben den gewünschten, leicht wolkigen Charakter. Die beiden Erdgeschosssäle präsentieren sich nun in einem eher kühlen Dunkelrot, darauf abgestimmt die Türrahmung in einem – im Vergleich zum Befund – etwas helleren Blaugrün, darüber das Hellgelb des oberen Wandbereichs nach Befund. Während im südlichen Saal die Cafeteria-Ausstattung und Leitungskanäle moderne Akzente setzen, prägt im nördlichen die auf drei Seiten umlaufende, eindrückliche Reihe der restaurierten Vitrinen den Raum. Bei den Treppenhauswänden kam nach einer Grundierung des Dispersionsanstrichs dieselbe Lasurtechnik wie in den Seitenflügeln zur Anwendung. Die Neufassung nimmt den orangen Grundton der Eingangshalle in einer helleren Variante auf.

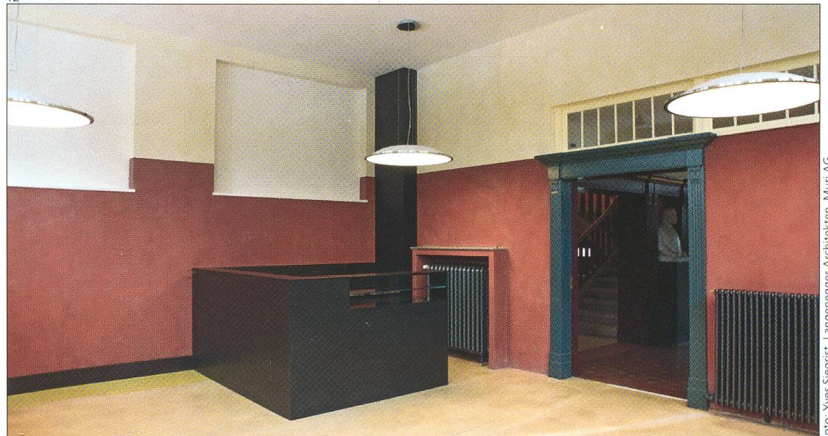
Abb. 12
Die im südlichen Seitenflügel neu eingerichtete Cafeteria. Die rekonstruierte Farbgebung kontrastiert mit der modernen Ausstattung.

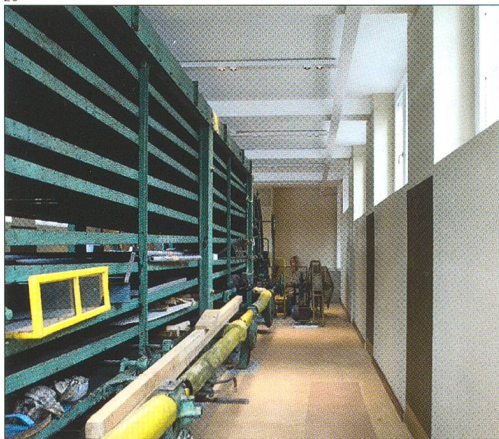
Abb. 20
Im Untergeschosssaal steht heute eine grosse Zündholzmaschine aus Polen. Rechts an der Wand die gefestigten Leimfarbenmalereien von 1925.

rinen von nachträglichen Anstrichen verschont. Die nicht wischfeste Malschicht kreidete stark, war teilweise verschmutzt und durch Salzausblühungen und Risse beschädigt. Da es sich aber um eine original erhaltene, typische Tapetenmalerei dieser Zeit handelt, wurde sie inklusive gemaltem Sockelbereich konserviert und als «Fenster» zur Bauzeit in die Neugestaltung integriert. Die Restauratorin reinigte die Schicht teilweise mit dem Glasfaserstift und füllte die Risse vor dem Retuschieren mit angepasstem Mörtel. Anschliessend konnte die empfindliche Leimfarbe mittels einer Paste aus Cellulosederivat, das über ein schützendes Japanpapier eindrang, gefestigt werden. Dabei dunkelte die Farbe stark ab, erreichte aber wiederum den ursprünglichen Sättigungsgrad an Bindemittel. Der übrige Wandbereich zeigt sich nach dem Neuanstrich in einem hellen Grünbraun.
