Solothurn, Propsteigasse 10, Pfarrhaus St. Ursen, Fassadenrestaurierung

STEFAN BLANK

Das direkt unterhalb der Terrasse der St.-Ursen-Kathedrale stehende Pfarrhaus St. Ursen blickt auf eine jahrhundertelange Geschichte zurück. Vom 16. bis zum 20. Jahrhundert haben zahlreiche Epochen heute noch sichtbar ihre Spuren hinterlassen und bilden ein bauhistorisch und städtebaulich wertvolles Ensemble. 2010/11 wurden in zwei Etappen sämtliche Fassaden restauriert.

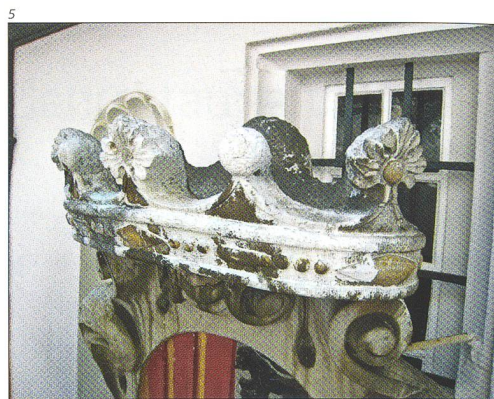
Abb. 5
Wappen der Portalbekrönung
von 1727. Zustand vor der
Restaurierung.

An der südseitigen Dachuntersicht des Hauptbaus mit ihren kräftig profilierten Kragbalken waren mehrere Bretter und Balkenköpfe wegen Feuchtigkeitsproblemen verfault und mussten ersetzt werden (Abb. 4). Wie die vorgenommene Farbuntersuchung ergab, besaßen die Kragbalken einst einen aufgemalten Akanthusblattdekor. Dieser war aber zu fragmentarisch erhalten und wurde nicht rekonstruiert. Das aus Solothurner Kalkstein bestehende Eingangsportal wird von den in Nischen stehenden Figuren der Heiligen Urs und Viktor sowie dem Wappen des St.-Ursen-Stifts bekrönt. Die Figuren wurden von Verschmutzungen und jüngeren Farbfassungen befreit und steinrestauratorisch behandelt (Abb. 8). Das Wappen erfuhr lediglich eine Oberflächenreinigung und eine Konservierung der vorhandenen rot-schwarz-gelben Fassung. Sämtliche Vergoldungen an Figuren (Bordüren, Kreuze) und Wappen (Bekrönung) wurden nach Befund neu appliziert (Abb. 5, 10).

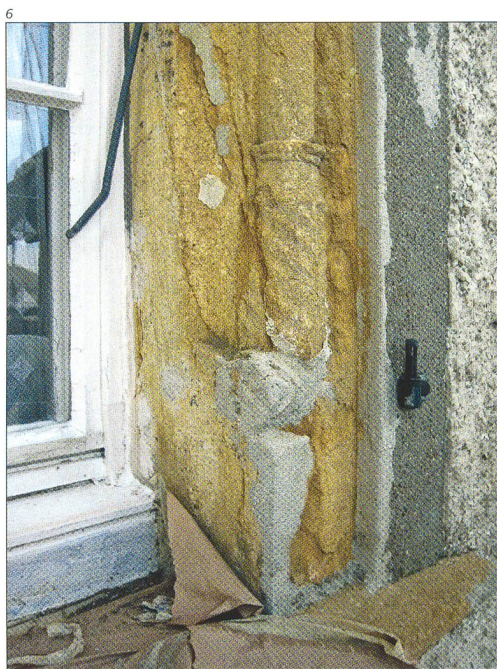
Abb. 6
Das stark beschädigte und mit
einem unschönen älteren Flick
versehene Fenstergewände
am Hauptbau besteht aus
gelbem Hauterive-Kalkstein
und zeigt die charakteristische
Formensprache der zweiten
Hälfte des 16. Jahrhunderts.

Die Natursteinelemente (Fenstergewände, Erdbebenfeiler, Hauptportal) wurden restauratorisch behandelt, das heisst, nach der Reinigung erfolgte das Schliessen von Rissen und das Aufmodellieren von groben Fehlstellen (Abb. 6). Die Fenstergewände er-

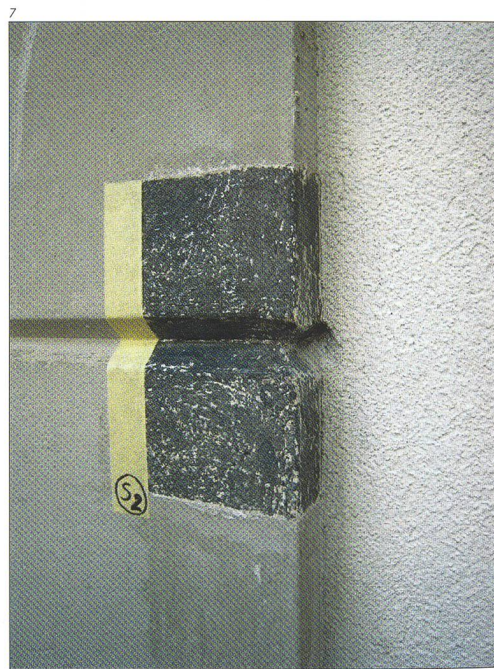
Abb. 7
Farbsondierung an einer Lisene
des Kanzleisaals. Der Befund
zeigt deutlich die dunkelgraue,
fast schwarze Originalfassung,
die wieder hergestellt wurde.

hielten darüber hinaus einen einheitlichen grauen Anstrich, um die verschiedenfarbigen Steinsorten (grauer und gelber Kalkstein, grüner Sandstein, grau gesprenkelter Kunststein) optisch zu einer einheitlichen Erscheinung zusammenzubinden. Die gefügten Lisenen und Sockel der Nordfassade (Saal und Kanzlei) erhielten nach Befund ihre originale dunkelgraue, fast schwarze Fassung zurück (Abb. 7, 9).
