**Zeitschrift:** Archäologie und Denkmalpflege im Kanton Solothurn  
**Herausgeber:** Amt für Denkmalpflege und Archäologie des Kantons Solothurn  
**Band:** 18 (2013)

**Artikel:** Solothurn, Rathaus, Kantonsratssaal, neue Erkenntnisse zur Bau- und Ausstattungsgeschichte  
**Autor:** Bertschinger, Urs  
**DOI:** <https://doi.org/10.5169/seals-844132>

# Solothurn, Rathaus, Kantonsratssaal, neue Erkenntnisse zur Bau- und Ausstattungsgeschichte

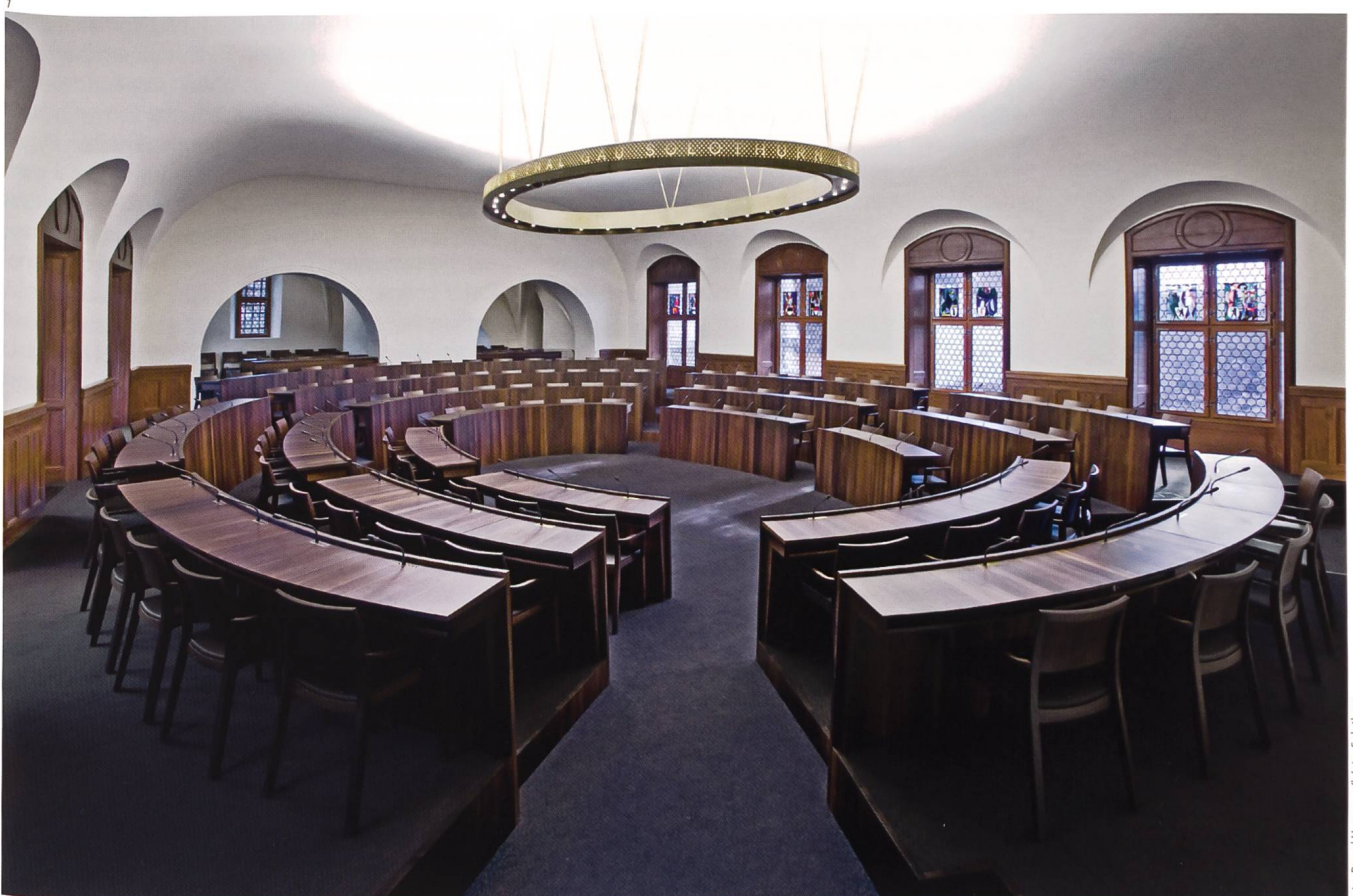
*Abb. 1  
Fertig erstellter neuer Kantonsratssaal, Blick gegen Osten, Zustand Dezember 2012. Die Muldengipsdecke und das Brüstungs- und Leibungstäfer von 1904 sowie die Fenster von 1980 blieben erhalten, die alten Wandmalereien aus den verschiedenen Epochen wurden konserviert und überdeckt.*

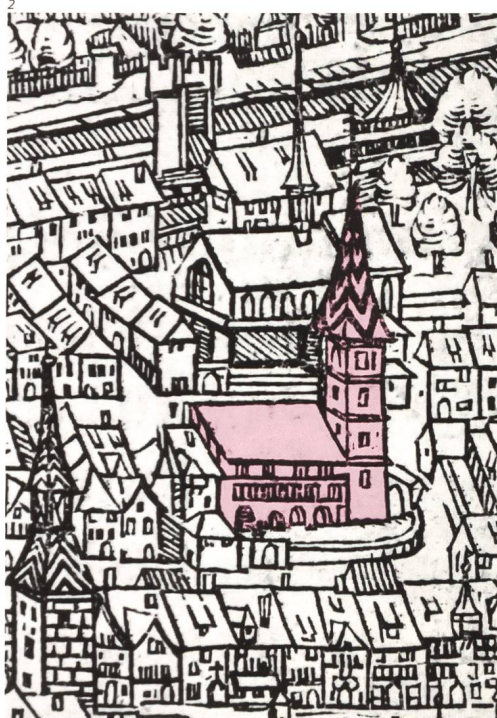
Abb. 2  
Der älteste Teil des Rathauses mit hohem Ostturm und neuer Südfassade von 1476, in einem Ausschnitt aus dem Stadtprospekt von Hans Asper, in der Chronik von Stumpf, Holzschnitt von 1548. Gut erkennbar sind die Erdgeschosslauben, die Reihenbefensterung im ersten Obergeschoss sowie die vier Einzelfenster im zweiten Obergeschoss des heutigen Kantonsratssaals. Dieses wahrscheinlich in Rieg erstellte Geschoss weist eine niedrigere Höhe auf und ist noch mit dem alten ungleichseitigen Dach überdeckt. Rechts das erst 1574 in die neue Westerweiterung integrierte alte Wohngebäude.

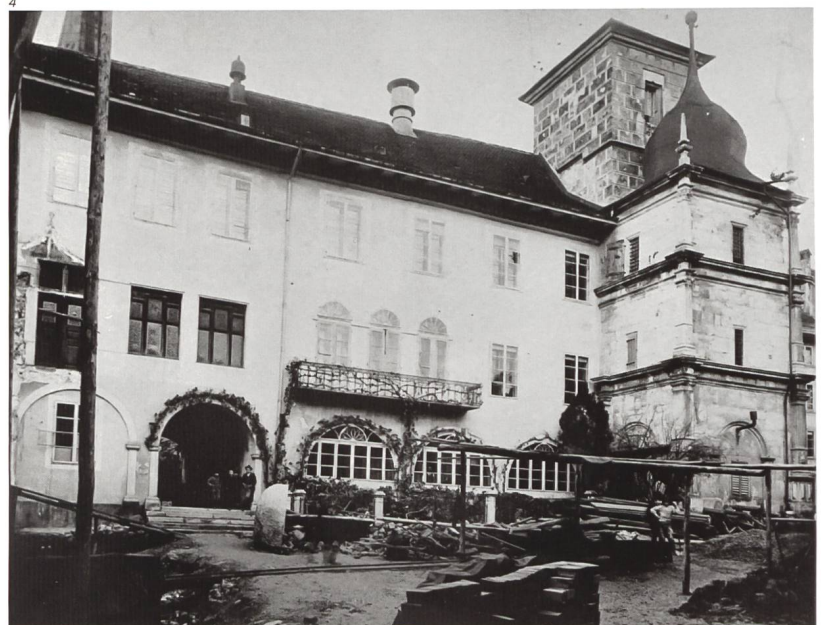
Abb. 4  
Südfassade, Zustand im Frühling 1903. Das Bild entstand während des Neubaus des Südflügels 1903–1905. In der Mitte der älteste Gebäudeteil mit den vier Einzelfenstern des Kantonsratssaals im zweiten Obergeschoss. Rechts der 1622 erstellte Archivturm, links die Rathäuserweiterung von 1574 (Staatsarchiv Solothurn, Bildersammlung III/19).

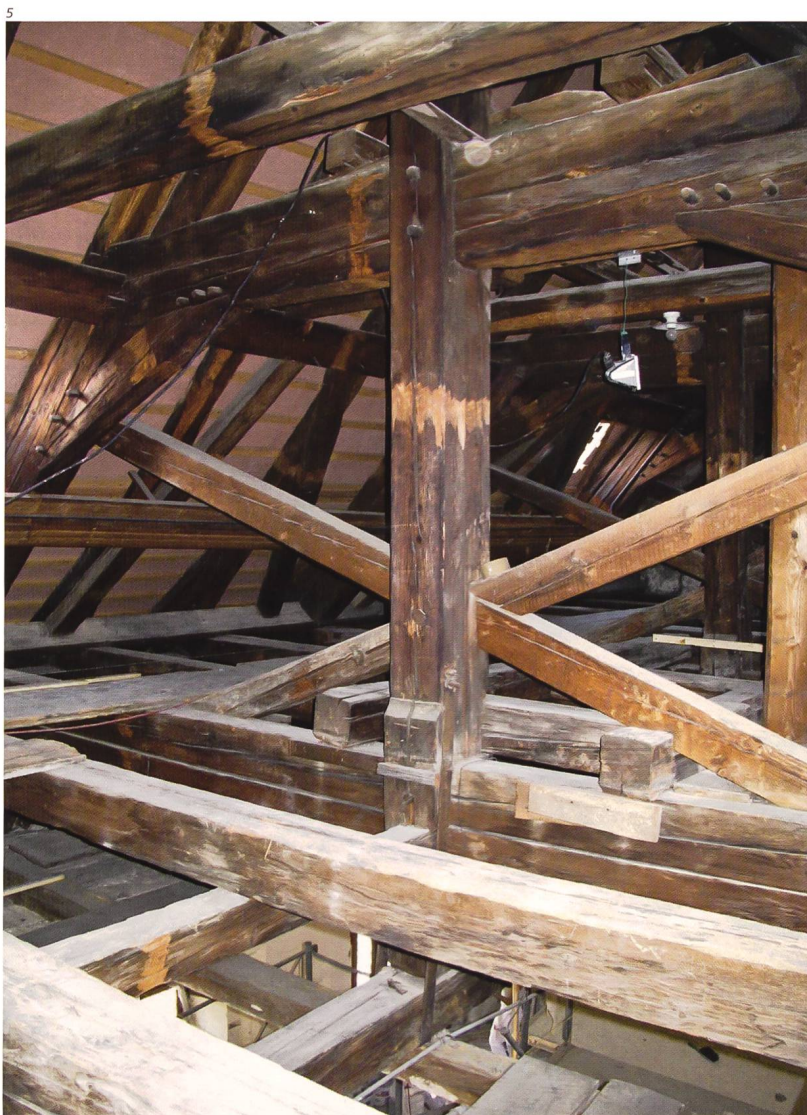
Abb. 5  
Dachstuhl von 1574 über dem  
Kantonsratssaal. Liegender  
Stuhl mit Hängeposten zum  
Befestigen der darunterliegen-  
den ehemaligen Balkendecke.  
Die gekreuzten Streben wur-  
den 1904 zur Befestigung der  
Muldengipsdecke eingesetzt.

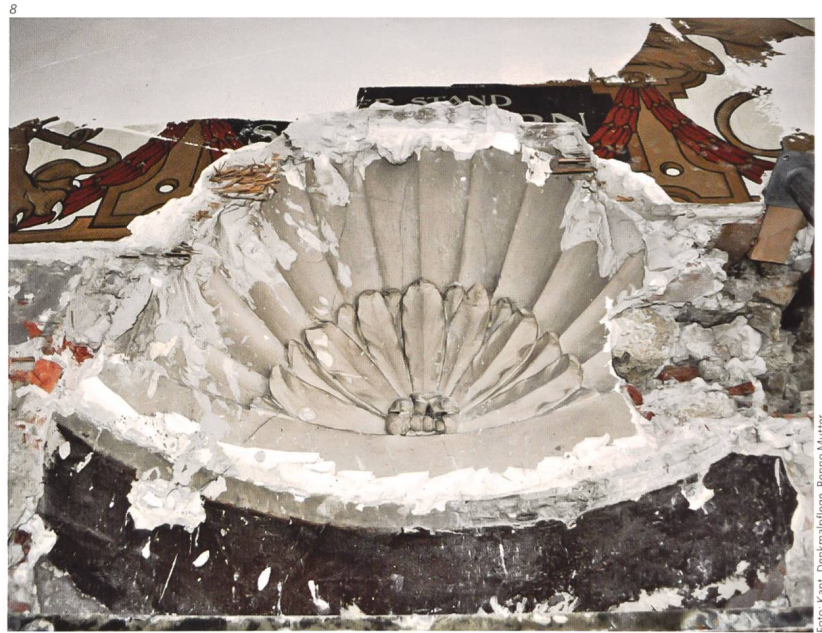
Abb. 8  
Kantonsratssaal, Westmauer.  
In der Wandmitte halbrunde  
Wandnische mit Fächerrosette  
aus Gips für einen ehemaligen  
Turmofen. Fragment der Saal-  
ausstattung von 1752/53

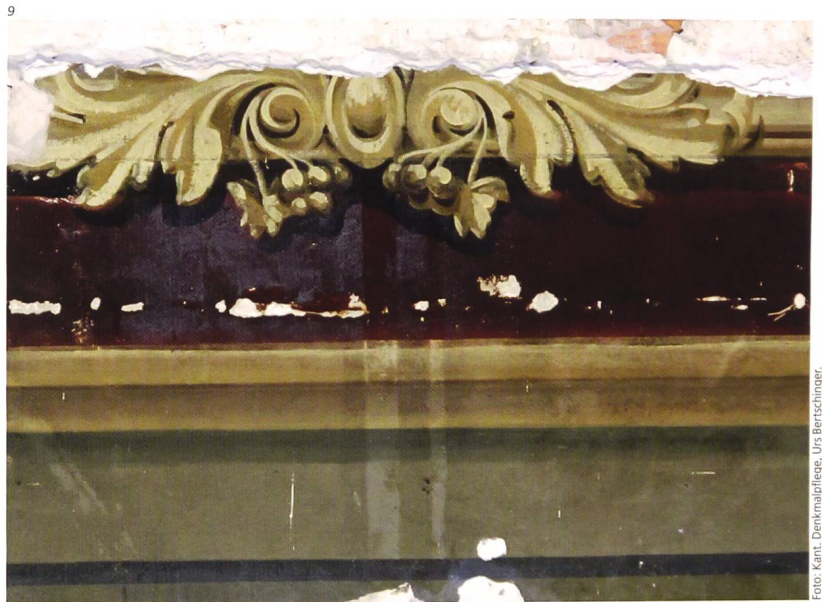
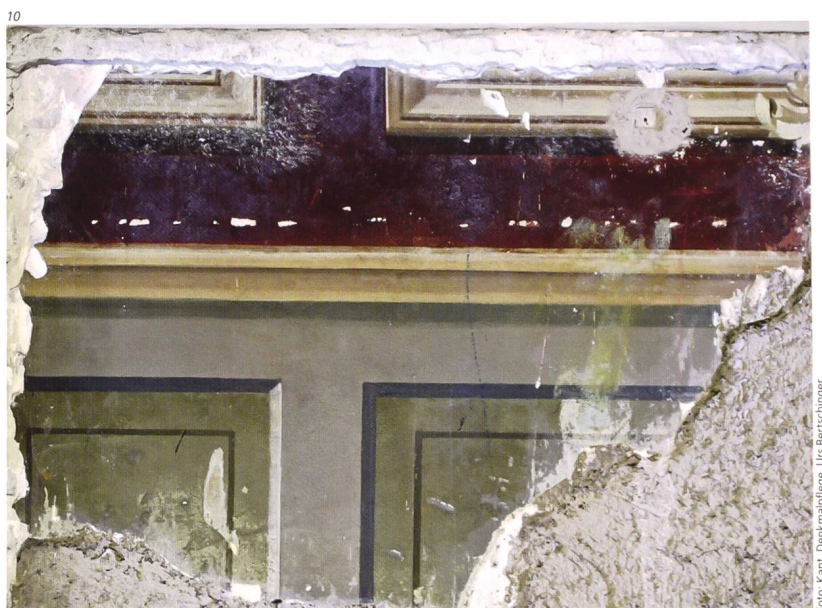
Abb. 9, 10  
Kantonsratssaal, Westmauer.  
Fragmente der gemalten  
Wanddekoration von 1874,  
Ölmalerei auf Verputz. Umlau-  
fendes Brüstungstäfer, die  
darüberliegende Wandfläche  
ist mit Bilderrahmen unterteilt.  
9) Bilderrahmen mit Mittel-  
dekoration.  
10) Darunter umlaufendes  
Brüstungstäfer mit Füllun-  
gen und Abschlussgesims.

Eine von den Befunden her klar definierte Ausstattungsänderung fand 1874 statt.<sup>8</sup> Der «Herr Zeichnungslehrer Taverna» wurde beauftragt, zehn Bildnisse von hervorragenden Solothurner Bürgern zur Ausschmückung des Grossratsssaals zu malen. Dies waren: «Niclaus Konrad, Singer von Dornach; Schultheiss Niclaus Wengi; Hans Jacob vom Stall; Cantor Hermann; Robert Glutz, Gesellschaftskritiker; Staatsrath Lüthi; Maler Disteli; Landamman Munzinger; Gressly, Geologe; Roth, Oberlehrer.» Die Gemälde sind leider nicht mehr erhalten. Dafür konnten fragmentarisch erhaltene Wandmalereien gefunden werden, die stilistisch und formal in diese Zeit zu liegen kommen. Die vorhandenen älteren Wandausstattungen, mit Ausnahme der Verputze, die übernommen wurden, entfernte man. Eine neue grössere, rechteckige Ofennische ersetzte die alte halbrunde mit dem Rosettensturz. Durch das Auftragen eines dünnen, zweischichtigen Kalkputzes mit feinem Sandkorn auf den alten Wandverputz erhielt man eine neue, relativ glatt abgeriebene Oberfläche. Darauf trug ein namentlich nicht bekannter Maler mit einer Ölfarbe eine neue, den ganzen Saal umfassende Dekorationsmalerei auf. In Trompe-l'Œil-Manier wurde in neubarocker Formsprache ein etwa 1,20 Meter hohes Brusttäfer mit Füllungen und Abschlussfries in Olivttönen gemalt, plastisch hervorgehoben mit Licht und Schatten. Die Flächen der Schmalwände erhielten plastisch gemalte, grün-ockerfarbene Rahmen mit einem floralen Mittelteil. Die sich darin befindenden, wahrscheinlich figürlichen Motive – es handelte sich wohl um geklebte Leinwandgemälde – sind leider nicht mehr erhalten. Die Längswände zwischen den Fenstern wurden mit elliptischen Rahmen mit umlaufender Volutenrahmendekoration ausgestattet. Innerhalb der Rahmen befanden sich höchstwahrscheinlich die von Taverna gemalten und auf den Verputz geklebten Leinwandbilder mit den Portraits von Solothurner Bürgern.

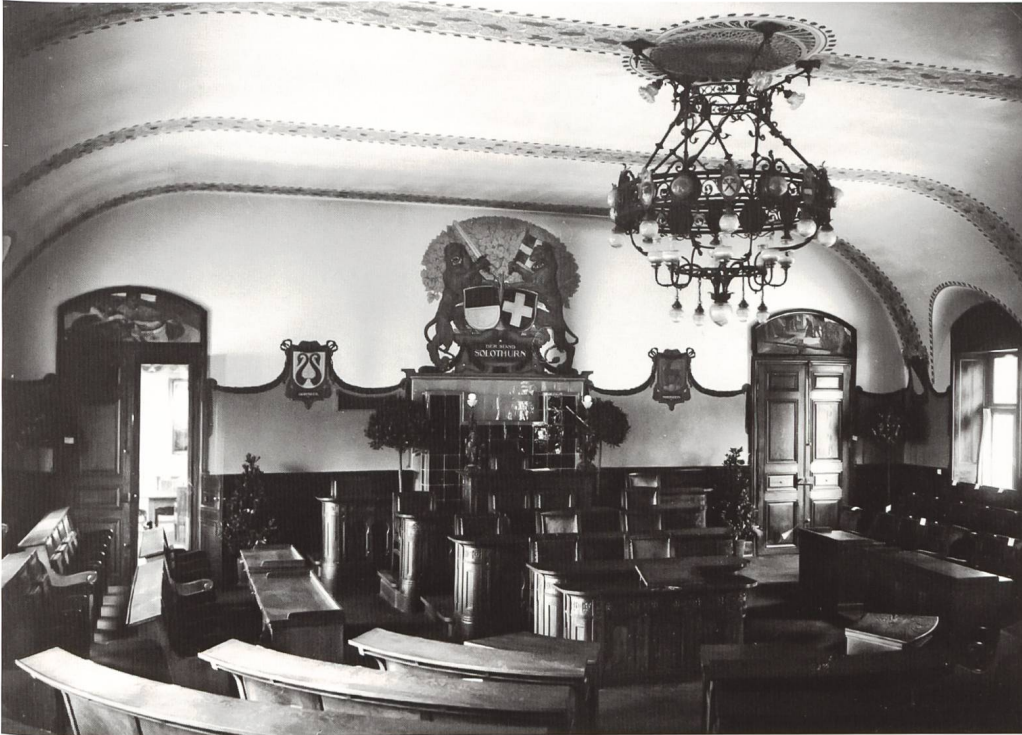
14

Abb. 14, 15  
Kantonsratssaal um 1920/30.  
Möblierung und Ausgestaltung  
noch von 1904/05. Fotos  
H. König, Solothurn (Zentral-  
bibliothek Solothurn).  
14) Blick gegen Westen,  
mit Präsidiumsgestühl.  
15) Blick gegen Osten,  
mit Arkadenöffnungen zum Turm.

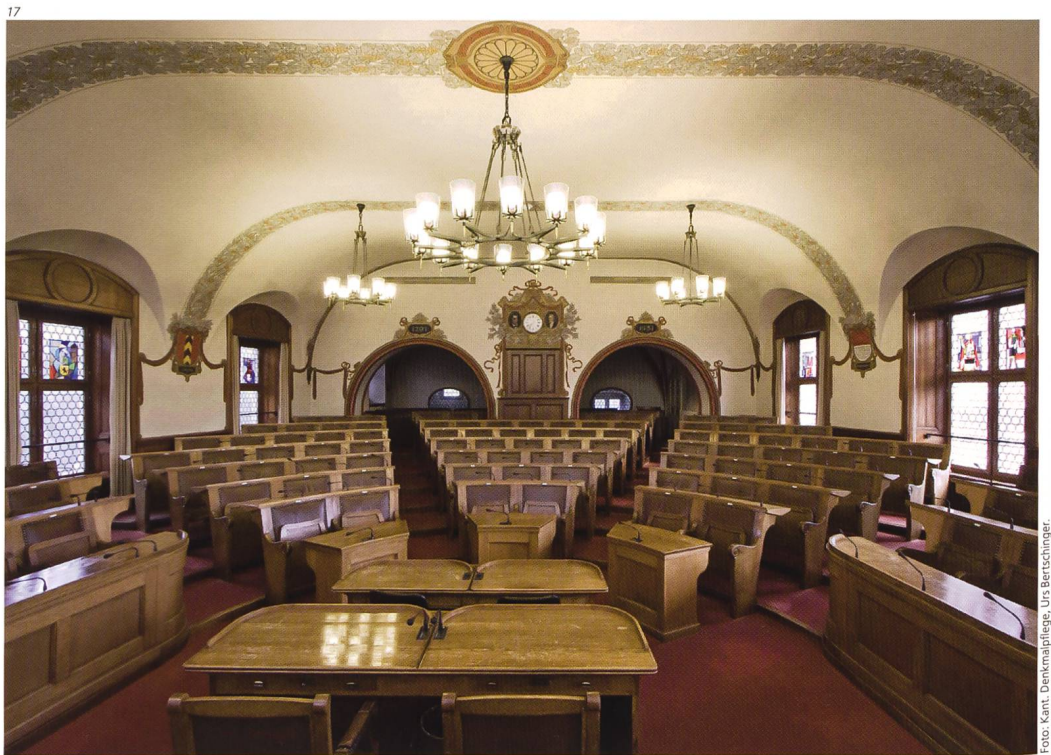
Abb. 16, 17  
Kantonsratssaal, Zustand im April 2012, kurz vor dem Umbaubeginn.  
Möblierung und Grundzüge der Malereien sind noch von 1904/05. Die Malereien sind jedoch 1954 und 1980, zum Teil vereinfachend, übermalt worden. Die Deckenleuchter sind von 1954.  
16) Blick gegen Westen, mit Präsidiumpulten in der Mitte.  
17) Blick gegen Osten.

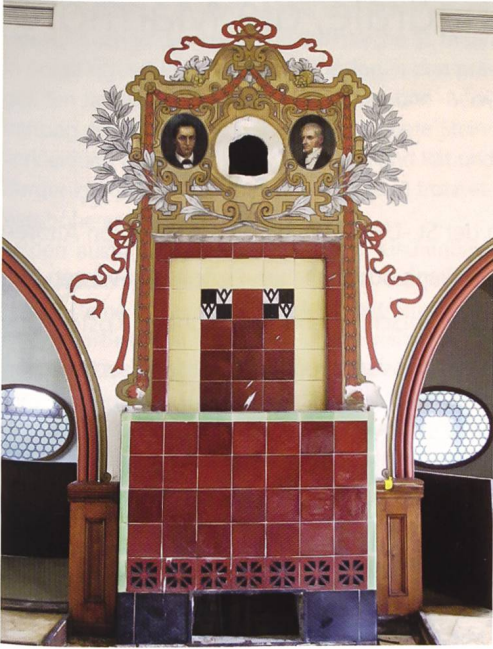
Abb. 18  
Kantonsratssaal, Zustand im April 2012, kurz vor dem Umbaubeginn.  
Ostmauer, zwischen den beiden Arkadenöffnungen.  
Kachelofen und Malereien von 1904/05, nachträglich jedoch übermalt. Die beiden 1904 in die Malerei integrierten Leinwandgemälde sind von Walter von Vigier, 1882. Die dazugehörige, in der Mitte liegende Uhr ist bereits demontiert.

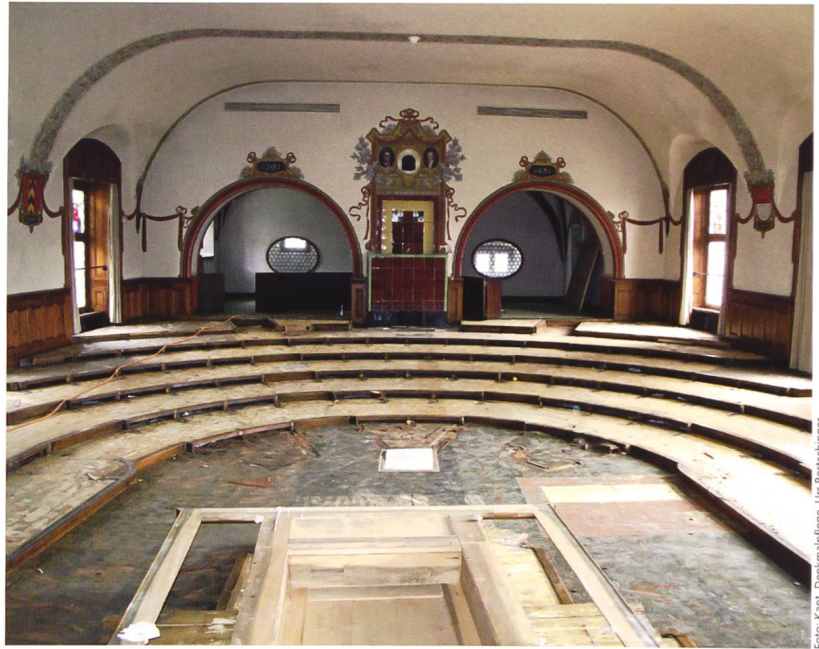
19

Abb. 19, 20  
Kantonsratssaal, während der Demontage- und Umbauarbeiten, Sommer/Herbst 2012.  
19) Blick nach Osten, Zustand nach der Demontage der Möblierung.  
20) Blick nach Westen, nach dem Entfernen der Bodenbretter. Alte Balkenlage, bei der Einrichtung des ersten grossen Saals 1574 demontiert und in veränderter Lage wieder neu eingebaut. Die Balken sind zur Verbesserung der Statik seitlich bereits neu verstärkt.
