**Artikel:** Wolfwil, Kirchstrasse 23, erstes Schulhaus, Aussenrestaurierung  
**Autor:** Mutter, Benno  
**DOI:** <https://doi.org/10.5169/seals-844134>

# Wolfwil, Kirchstrasse 23, erstes Schulhaus, Aussenrestaurierung

Die Gemeinde Wolfwil errichtete ihr erstes Schulhaus 1828 in damals zeitgemässer, klassizistischer Formensprache. Die Liegenschaft ging Ende des 19. Jahrhunderts in Privatbesitz über, dient seither als Wohnhaus und beherbergte zeitweilig auch eine Tuchhandlung. Das im Zuge der Aussenrestaurierung von 2010–2012 unter Schutz gestellte Haus besitzt als historisch gewachsenes Baudenkmal eine spannende Baugeschichte. Im Sommer 2013 kamen die letzten Umgebungsarbeiten zum Abschluss.

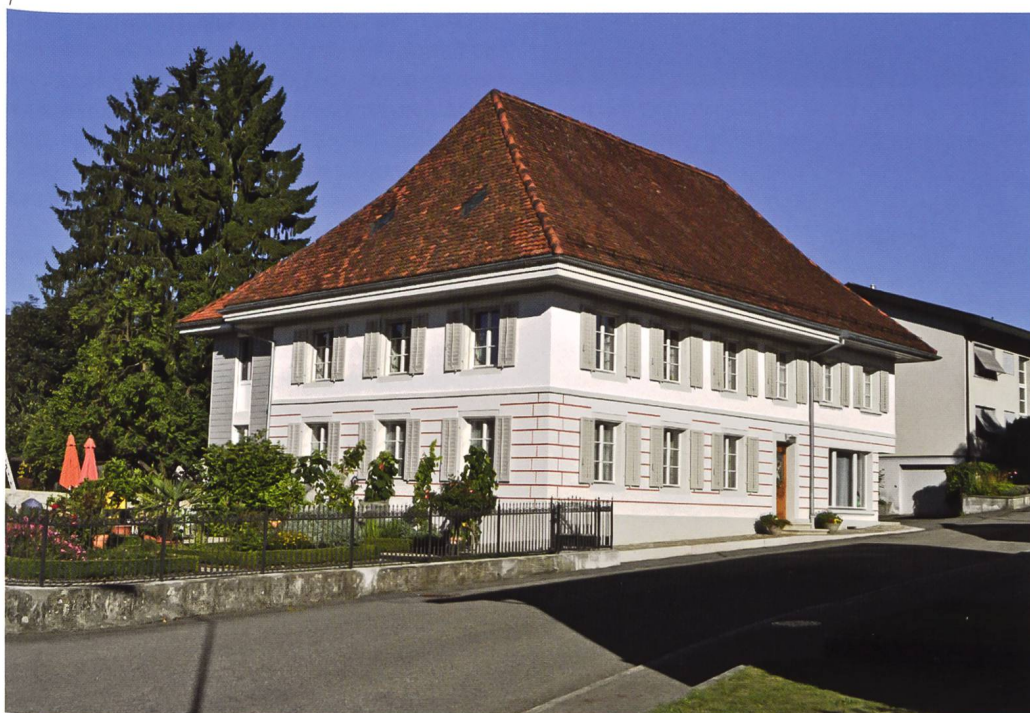
Abb. 1  
Wolfwil, Kirchstrasse 23.  
Das erste gemeindeeigene  
Schulhaus dient seit dem  
späten 19. Jahrhundert als  
Wohnhaus. Aufnahme nach  
der Restaurierung 2013.

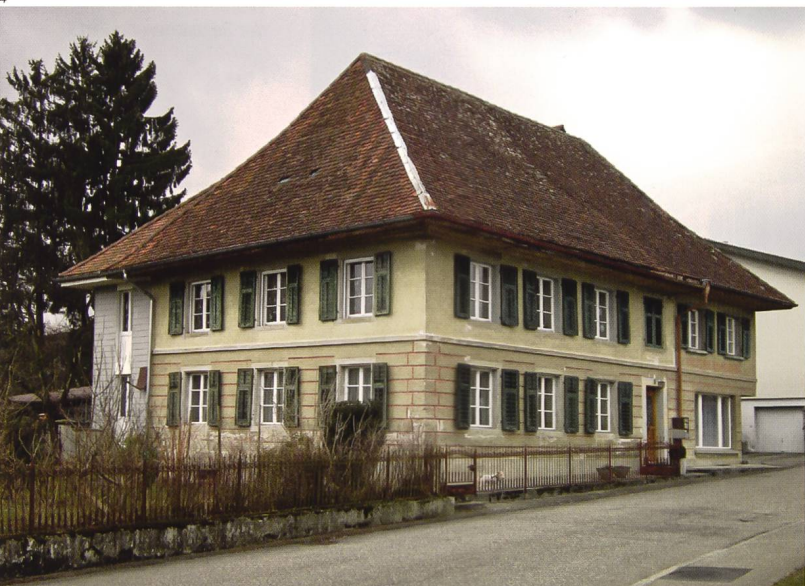
Abb. 4  
Das Wohnhaus in olive-beiger Fassung mit dunkelroten Fugen, wie es sich bis 2011 präsentierte. Links der moderne, grau gestrichene Ersatzbau des ehemaligen Laubenquerriegels, rechts der Anbau von 1934, der die Tuchhandlung beherbergte.

In einer zweiten Phase – wohl Ende des 19. Jahrhunderts durch Robert Nützi – erhielt das Gebäude einen einheitlichen Besenwurfputz. Dieser härtere Kalkverputz wies eine etwas gröbere Struktur auf als derjenige von 1828 und überdeckte auch den Balken unter der Dachuntersicht. Im Erdgeschoss blieb das Fugenbild bestehen, die Mauerflächen aber wurden hellgrün gestrichen (Abb. 4).

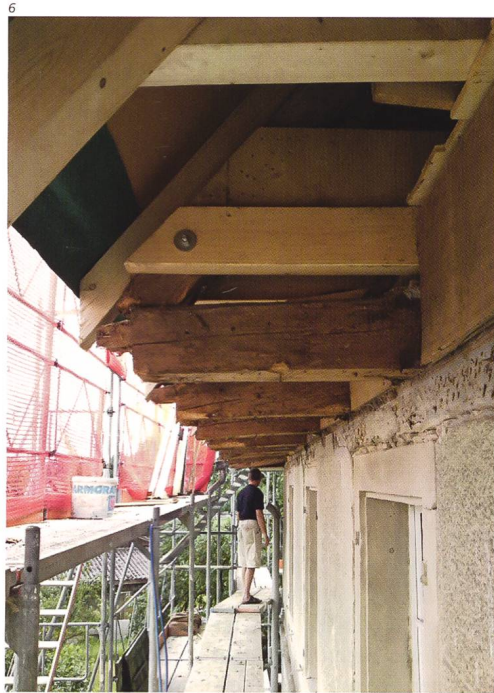
Abb. 6  
Die unverschaltete Dachunter-  
sicht während der Restaura-  
rung 2010. Beträchtliche  
Teile ihrer Trägerkonstruktion  
mussten ersetzt werden.

Zu den denkmalpflegerischen Massnahmen zählte auch die fachgerechte Reparatur des Dachstuhls, bei dem defekte Balken örtlich ergänzt wurden. Beträchtliche Teile der Dachuntersicht und ihrer teils morschen Trägerkonstruktion mussten rekonstruiert

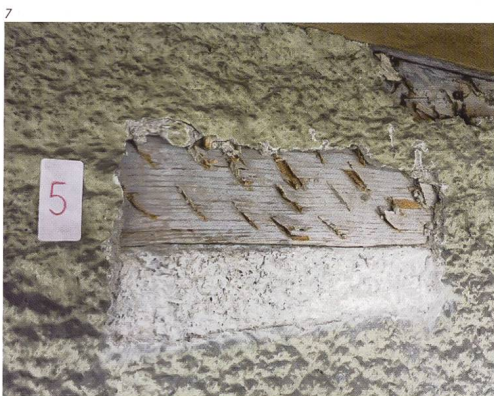
Abb. 7  
Der horizontale Balken, der  
unter der Dachuntersicht  
durchläuft, war ab dem späten  
19. Jahrhundert überputzt.  
Er wurde freigelegt und wieder  
grau gestrichen. Foto während  
der Voruntersuchung 2010.

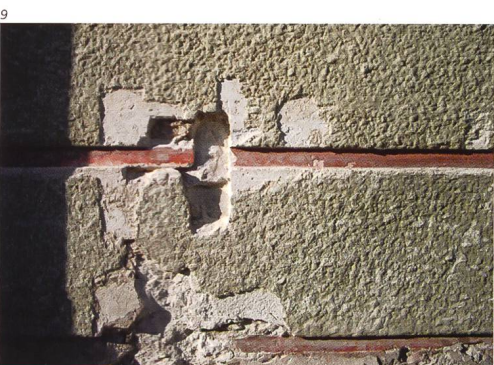
Abb. 9  
Detailaufnahme einer Sondie-  
rung am Altbau: Unter dem  
kräftiger strukturierten Besen-  
wurfputz aus dem späten  
19. Jahrhundert kommt der  
glatte Kalkverputz von 1828  
zum Vorschein. Foto 2010.
