Zeitschrift: Archäologie und Denkmalpflege im Kanton Solothurn
Herausgeber: Amt für Denkmalpflege und Archäologie des Kantons Solothurn
Band: 19 (2014)

Rubrik: Denkmalpflege : Kurzberichte

Kurzberichte

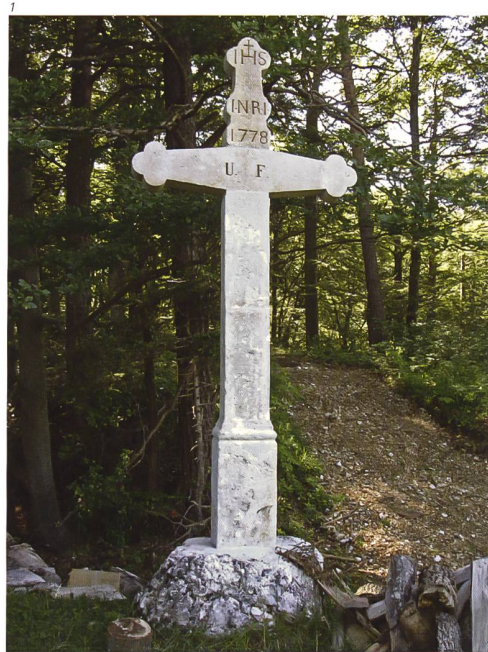
Abb. 1
Bärschwil. Das Natursteinkreuz auf dem «Fringeli» nach der Restaurierung.

Auf dem Gemeindegebiet von Bärschwil steht eine stattliche Zahl von Wegkreuzen. Dank der Initiative der Einwohnergemeinde konnten fünf dieser Kreuze aus Naturstein in den Jahren 2012 und 2013 restauriert werden: Das Friedhofskreuz von 1935, das Kreuz an der Grindelstrasse von 1722, das Kreuz auf dem «Fringeli» von 1778, das Kreuz «Breitenerlen» von 1888 und das Kreuz «Hinter Churzäggerli» von 1759. Alle Kreuze wurden gereinigt. Risse wurden injiziert und zugeschlämmt. Bei einzelnen Kreuzen mussten grössere Fehlstellen aufmodelliert und Inschriften aufgefrischt, beim Kreuz auf dem «Fringeli» gar ein neues Stück eingesetzt werden. Im Zusammenhang mit den Restaurierungsarbeiten hat die Gemeinde eine illustrierte Broschüre zu ihren Wegkreuzen herausgegeben: *Unsere Wegkreuze, die Kulturdenkmäler*, Bärschwil 2012.

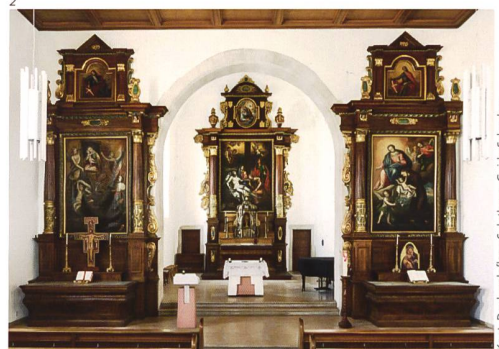
Abb. 2
Dornach, ehemaliges Kapuzinerkloster. Blick auf die drei Spätrenaissancealtäre der Klosterkirche nach der Restaurierung 2012.

ren 1965/66 statt. Damals kam es in der Kirche zum Einbau von neuen Holzbänken und von vier Beichtstühlen im Schiff, zum Einzug der heute noch bestehenden Holzdecke anstelle einer Gipsdecke und zu einer baulichen Veränderung des Hochaltars, welche 1992 glücklicherweise wieder rückgängig gemacht werden konnte. Nach diesen Umbauten und Veränderungen sind von der Kirchengestaltung des Gründungsbaus noch die drei Altäre in Spätrenaissanceformen sowie die lebensgrosse Kreuzigungsgruppe an der südlichen Schiffswand erhalten. 2012 erfolgte eine Innenrestaurierung der Klosterkirche. Die Massnahmen an der Gebäudehülle umfassten die Entfernung von drei der vier Beichtstühle aus den 1960er Jahren, die Erneuerung der Elektroinstallationen mit Einbau einer neuen Beleuchtung, die Auffrischung der Wandoberflächen und die Reinigung des Holzwerks von Decke und Emporenbrüstung. Im inneren Chor führte die Entfernung einer jüngeren Bodenerhöhung zu Anpassungen am Wandtäfer. Die wertvolle aus den drei Altären, der Kreuzigungsgruppe und diversen Gemälden bestehende Ausstattung wurde restauratorisch behandelt: Zur Ausführung gelangten die Reinigung der Oberflächen, das Sichern der Farb- und Goldoberflächen, das Kitteln, Nachvergolden, Retuschieren und Patinieren von Fehlstellen sowie das Aufbringen eines Schlussfirnisses.

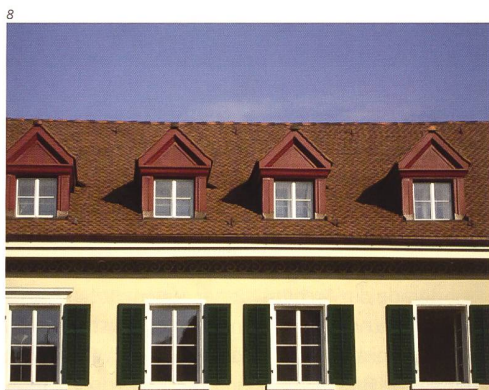
Abb. 8
Schönenwerd, Oltnerstrasse 14,
alter Gasthof Storchen. Detail
von Dach und Fassade nach der
Restaurierung 2012.

Bally den «Storchen» und nutzte ihn als repräsentativen Sitz und als Firmenhotel. Dem Gasthof kam auch eine wichtige Funktion im Dorfleben zu. Seit der 1972 erfolgten Verlegung des Hotelbetriebs in einen Neubau nebenan hat das Gebäude seine ursprüngliche Funktion verloren, nimmt aber im Ensemble «Felsgarten» und im Ortsbild von Schönenwerd nach wie vor einen wichtigen Stellenwert ein. Die Aussenrestaurierung des Gebäudes umfasste die Erneuerung der Dacheindeckung mit Biberschwanzziegeln, die neue Verkleidung der Lukarnen mit gestrichenen Holzschindeln und einen Neuanstrich der Fassaden in der bestehenden Farbigkeit.
