**Zeitschrift:** Archäologie und Denkmalpflege im Kanton Solothurn  
**Herausgeber:** Amt für Denkmalpflege und Archäologie des Kantons Solothurn  
**Band:** 20 (2015)

**Artikel:** Das Schlösschen Vorder-Schöngrün in Biberist und seine Restaurierung 2012-2014  
**Autor:** Mutter, Benno  
**DOI:** <https://doi.org/10.5169/seals-844114>

## Das Schlösschen Vorder-Schöngrün in Biberist und seine Restaurierung 2012–2014

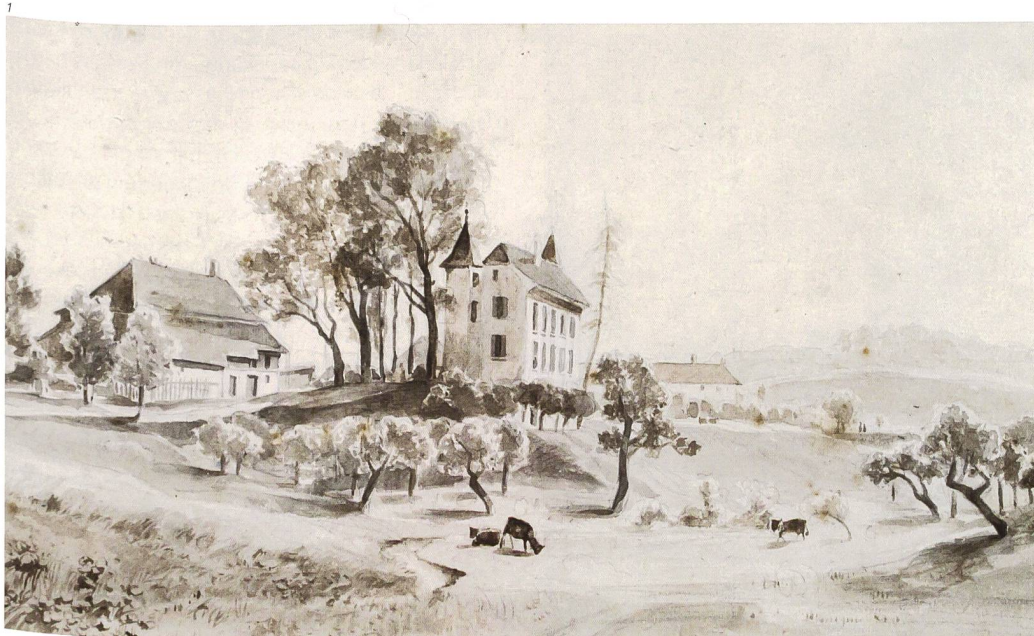
Abb. 1  
Biberist, Schlösschen Vorder-Schöngrün. Ansicht des Landgutes von Nordosten. Links im Bild das Pächterhaus, in der Bildmitte das auf der Geländekante thronende Sommerhaus Vorder-Schöngrün. Aquarell, um 1880, Biberist, Schlösschen Vorder-Schöngrün.

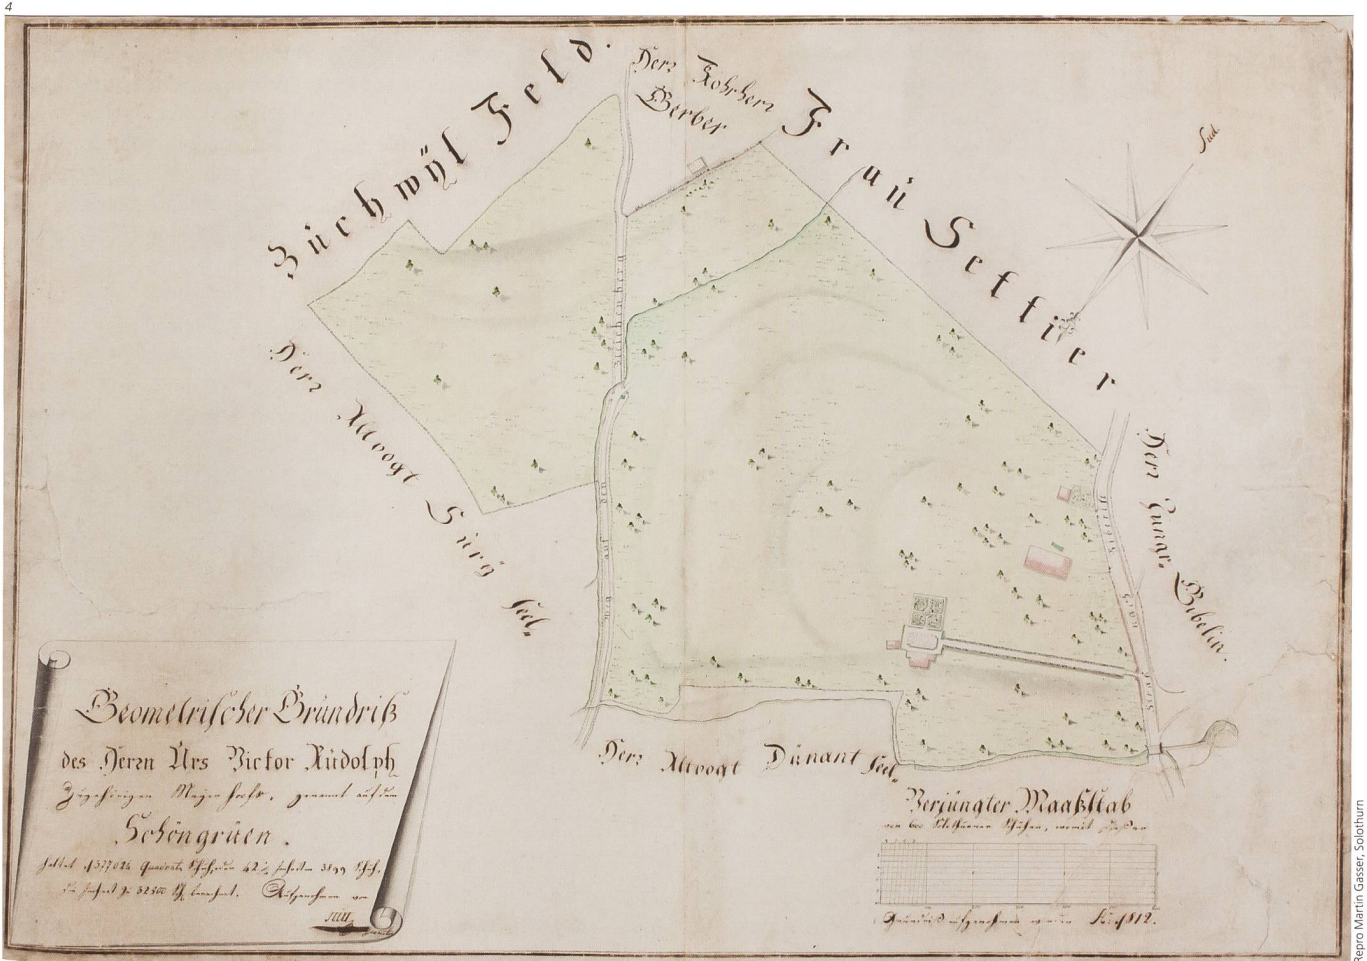
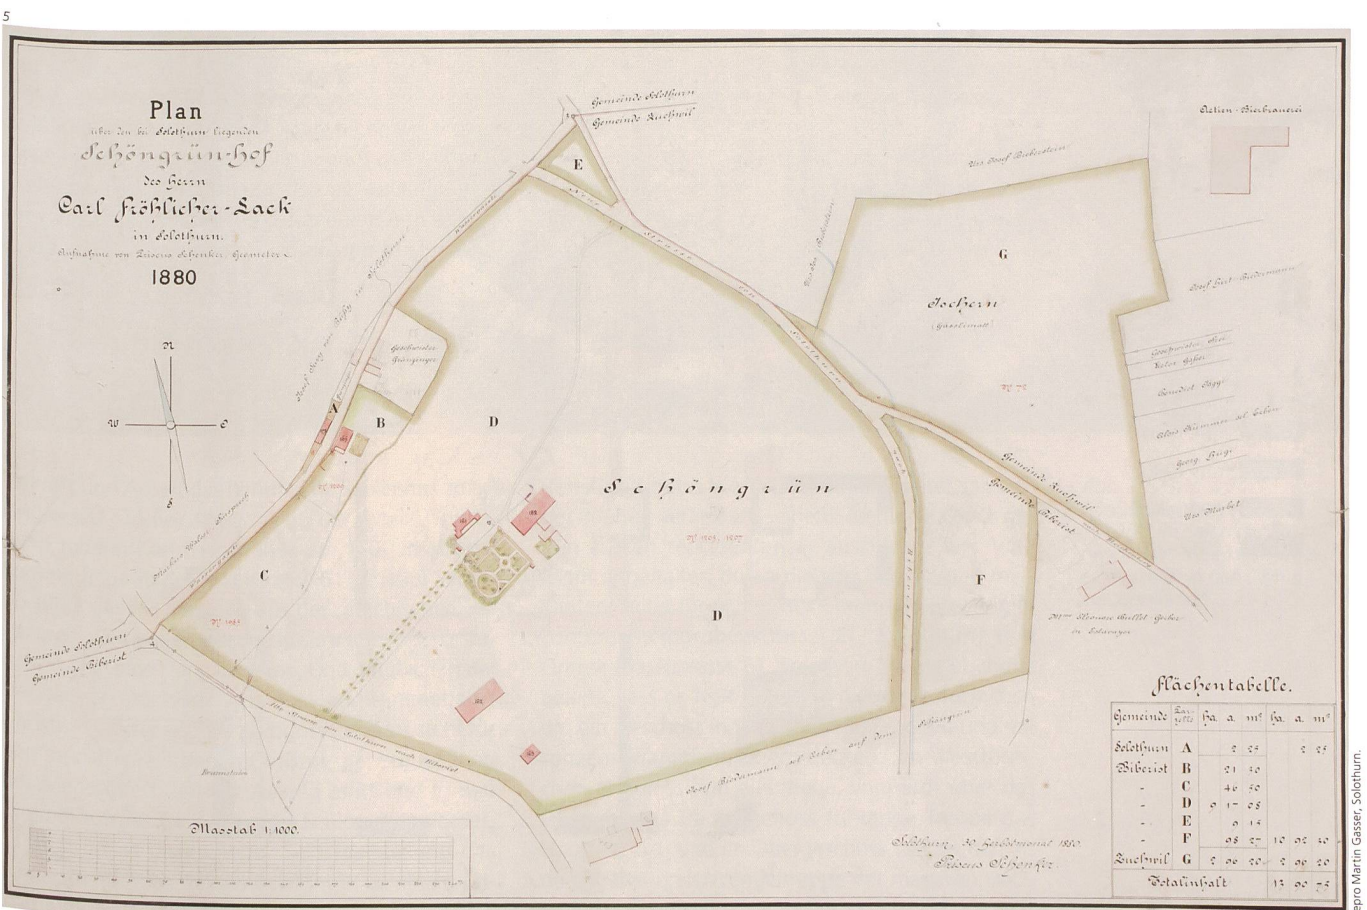
Abb. 6  
Schematischer Grundriss des Erdgeschosses mit farblich hervorgehobenen Bauphasen. Planzeichnung Urs Bertschinger 2015.

zweigeschossige und in Bruchsteinmauerwerk aufgeführte Wohnhaus. Dieses erhebt sich über zwei grossen Gewölbekellern, die von Norden durch ebenerdige Aussentüren zugänglich sind. Die typische, regelmässige Befensterung mit ihren gefalzten Kalksteingewänden und den barocken Karniesprofilbänken beeindruckt insbesondere an der Nordfassade (Abb. 20). An der Südfassade rahmten die etwas vorgestellten Türmchen eine offene, in Holz konstruierte Erschliessungslaube. Im Inneren wiederholt sich die Grundrisseinteilung in beiden Geschossen (Abb. 6). An die grosse quad-

ratische Mittelstube schliessen west- und ostseits schmale Nebenzimmer an, wodurch eine kleine Zimmerflucht entsteht. Zur bauzeitlichen Ausstattung gehören die hochbarocken, durch kräftige Wulstprofile gegliederten Kassettendecken in der Mittelstube und im östlichen Raum des Erdgeschosses; jene der Mittelstube scheidet einen zentralen Vierpassrahmen für das grosse Deckengemälde aus (vgl. unten und Kastentext links).

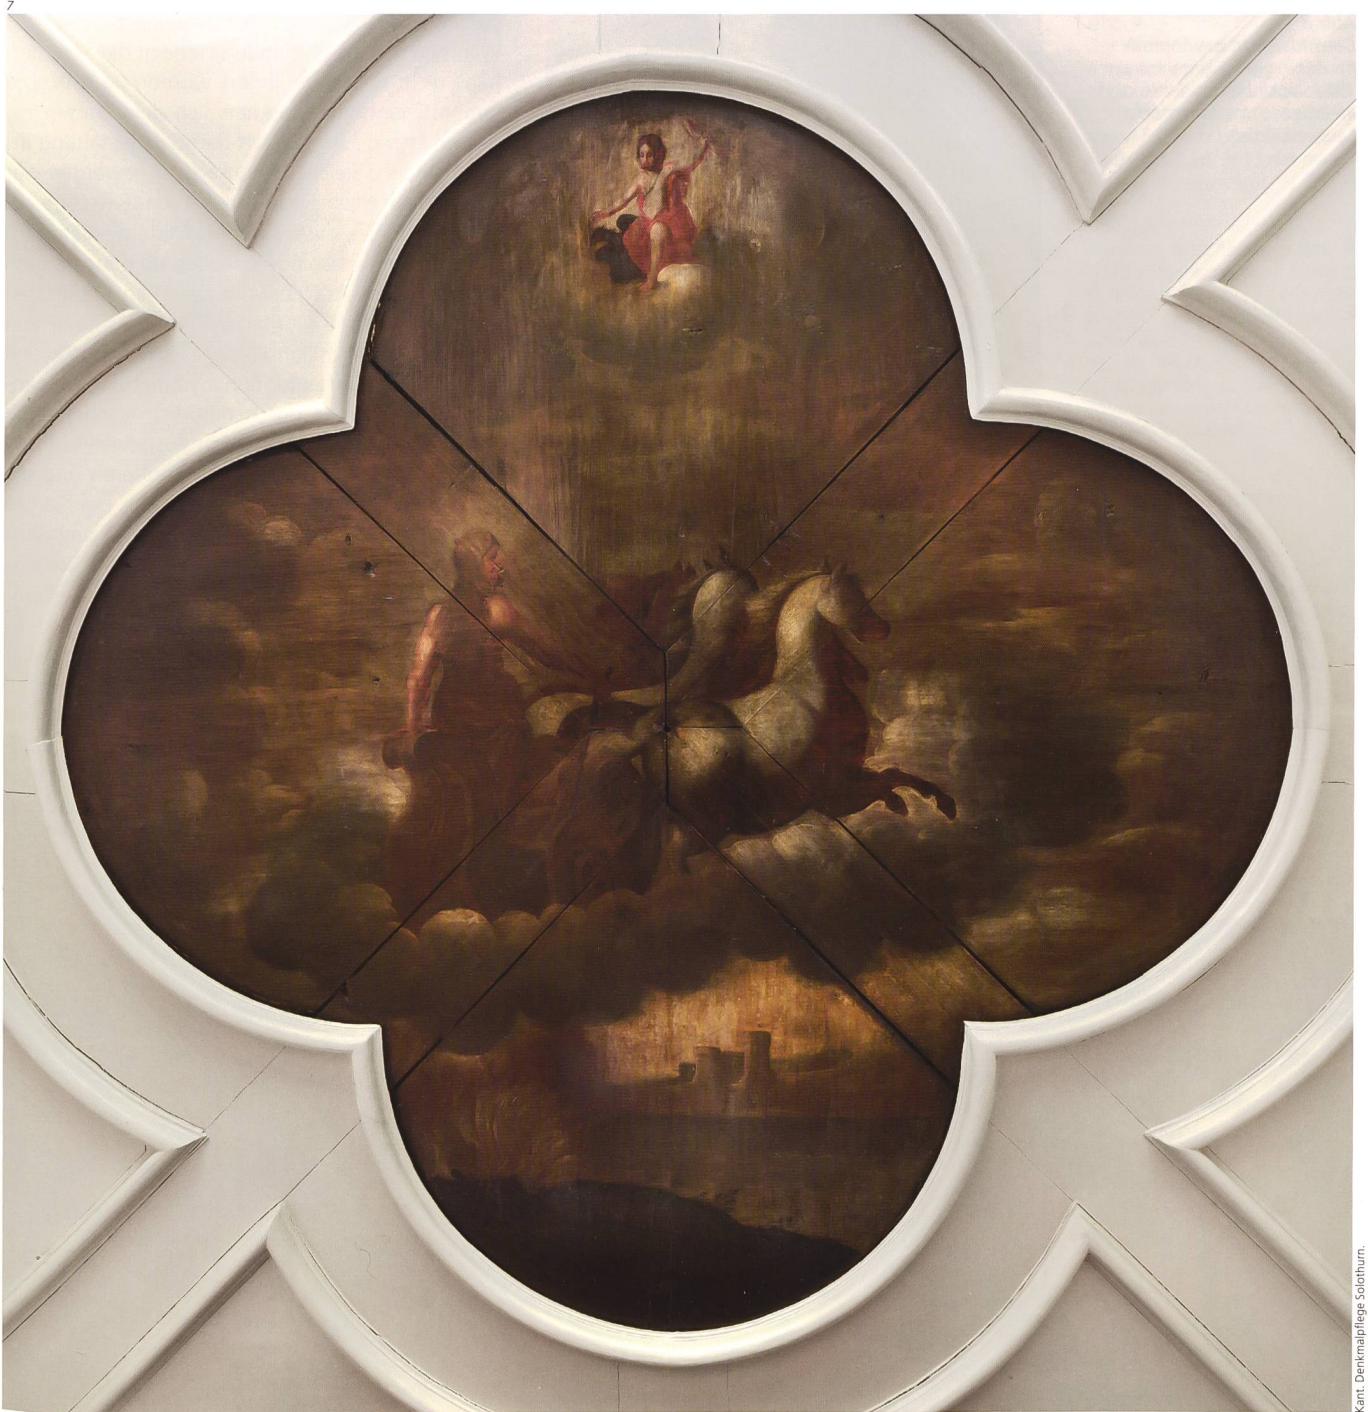
*Abb. 7  
Die Deckenmalerei von 1670/71 im Salon des Erdgeschosses. Herakles wird auf einer Wolke in den Olymp aufgenommen.*

Die Deckenmalerei im Mittelzimmer des Erdgeschosses zeigt eine Szene aus der griechischen Mythologie: Herakles wird auf einem vierspännigen Wagen in den Olymp aufgenommen, nachdem er sich durch ein Feuer vor dem drohenden Tod gerettet hatte (Abb. 7). Unten im Bild ist auf der Erde der Scheiterhaufen als loderndes Feuer erkennbar. Aus diesem hat sich soeben der vierspännige Wagen des Herakles erhoben. Der zum Olymp auffahrende Held trägt das ihm zustehende Löwenfell, die Keule in seiner Rechten hat er auf dem Boden des Streitwagens abgestützt. Der auf einer Wolke thronende Zeus – wie üblich mit Blitzbündel und Adler dargestellt – empfängt ihn im Olymp. Das Bildschema nach Peter Paul Rubens wurde wohl durch eine Stichvorlage vermittelt.

Die Wohnzimmer im Erd- und im Obergeschoss zeigen sich heute wieder mit glatten Gipswänden und hellgrau gestrichenen historischen Täfern und Türblättern. Ebenso fachgerecht restauriert wurden die Gipsdecken und die historischen Parkette im Obergeschoss, die man nach der Instandsetzung ölte. Der grosse Mittelraum des Erdgeschosses präsentiert sich mit neu gefasster Kassettendecke und der restaurierten Deckenmalerei von 1670/71. Die Voruntersuchung der Restauratorin gab Aufschluss über den Aufbau der Malschicht.<sup>9</sup> Auf den grob ge-

hobelten Brettern liegt eine dünne, dunkle Grundierung. Auf diese malte der Künstler das Bild mit ebenfalls dünn aufgetragener Tempera- und magerer Ölfarbe. Zu einem unbekanntem Zeitpunkt kam es zum unglücklichen Versuch, das Bild aufzufrischen. Dabei drang die verwendete Politur in die dünne Malschicht ein, die deswegen vollständig verharzte und stark abdunkelte. Dieser Prozess war durch die Restaurierung leider nicht mehr umzukehren. Die Restauratorin konnte aber die oberflächliche Verschmutzung mit Kompressen, die mit Lösungsmittel

befeuchtet worden waren, entfernen. Ausserdem kittete und retouchierte sie die Fehlstellen. Tiefere Eingriffe in die Bausubstanz beschränkten sich auf die bereits durch Um- oder Anbauten betroffenen Hausteile. Im Erdgeschoss bot sich beispielsweise die Westwand des Mittelsalons zum Einbau eines neuen, zeitgemäss schlichten Cheminees an, da sich hier bereits die Kaminzüge der angrenzenden ehemaligen Küche befunden hatten. Im Terrassenvorbau entstand durch die Entfernung von jüngeren Trennwänden eine grosszügige Wohnkü-

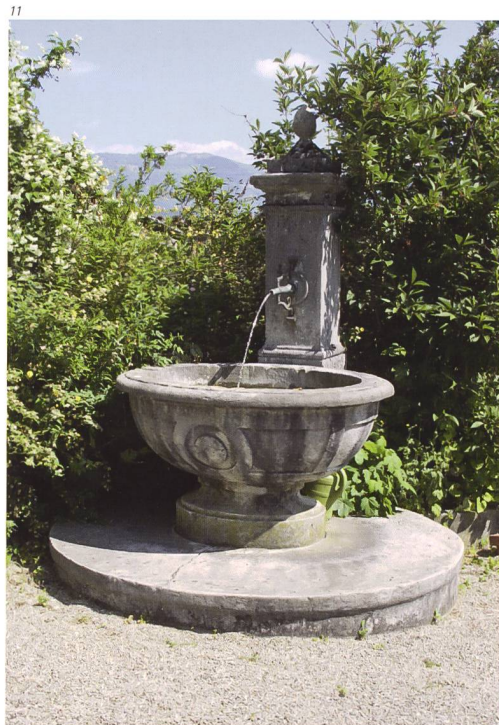
Abb. 11  
Spätbarocker Kalksteinbrunnen. Foto 2013.

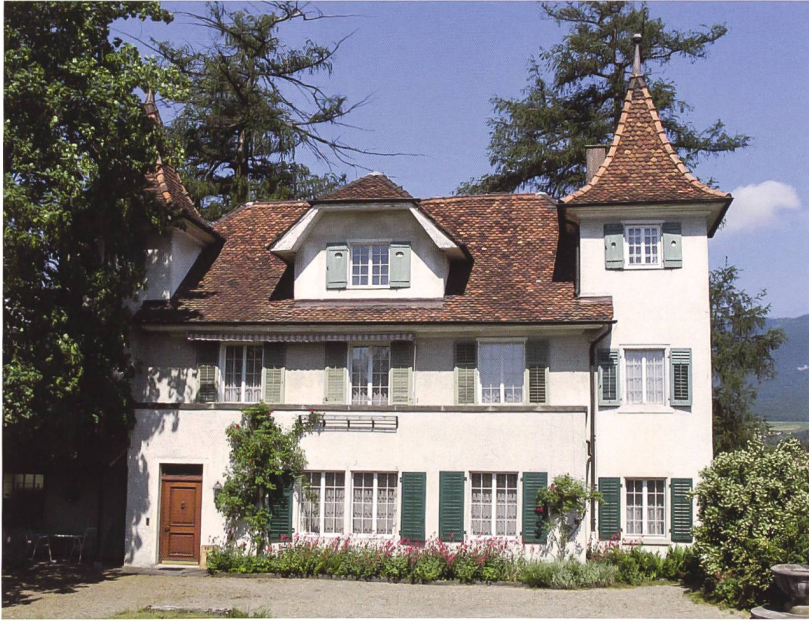
Abb. 13  
Südansicht des Schlosschens  
vor der Restaurierung, mit dem  
Terrassenvorbau der 1930er  
Jahre. Foto 2013.

Der Terrassenvorbau wurde mittels moderner Fenstertüren gegen den südseitigen Garten geöffnet. Ein feingliedriges, modernes Eisengeländer ersetzt nun die ehemals massiv lastende Terrassenbrüstung. Im zurückhaltend isolierten Dachraum erneuerte man bestehende Fenster und baute nordseitig drei kleine Dachflächenfenster ein. Der Verzicht auf die bescheidenen Trennwände der alten Speicherkammer ermöglichte den Einbau einer von allen Seiten gut belichteten Dachwohnung.

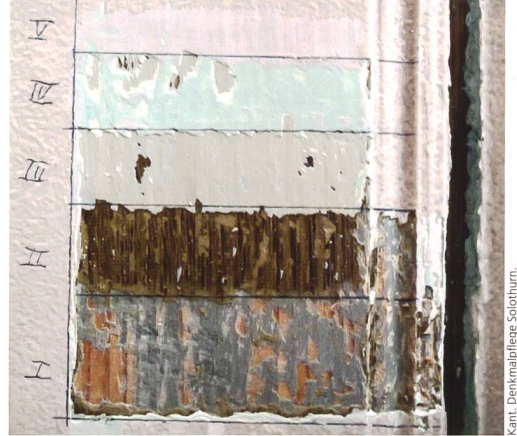
Abb. 16  
Sondierungen belegten als  
älteste Fassung der Täfer einen  
grauen Anstrich. Foto 2013.

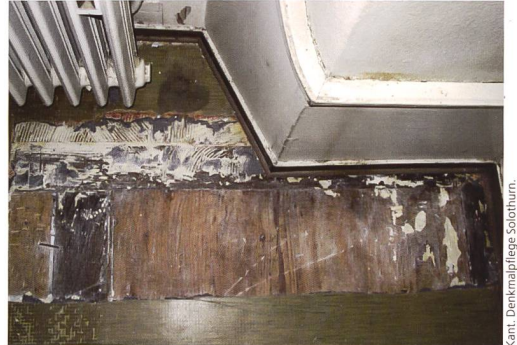
Abb. 17  
Unter jüngeren Bodenbelägen  
kamen im Obergeschoss historische  
Parkette zum Vorschein.  
Foto 2013.

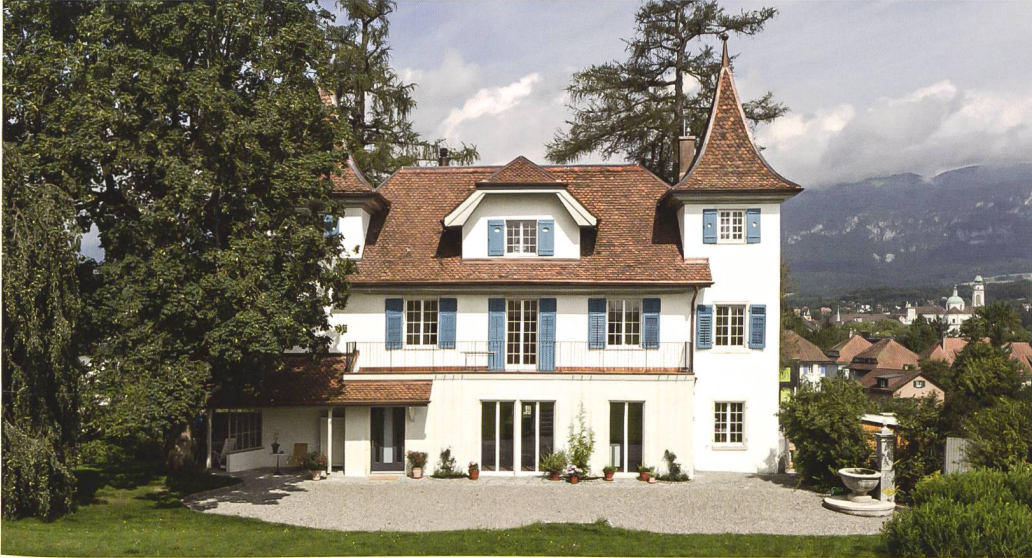
Abb. 18  
Die Südansicht des ehemaligen Sommerhauses Vorder-Schöngrün. Foto nach der Restaurierung 2014.

Nach einem Eigentümerwechsel stand 2012 eine Gesamtrestaurierung an. Die Arbeiten umfassten am Äusseren die Neueindeckung mit Biberschwanziiegeln und passenden Gratblechen, die Sanierung des Verputzkleides aus den 1930er Jahren und den Neuanstrich gemäss einem Farbkonzept, das aufgrund von eingehenden Werkstoffanalysen erstellt worden war.<sup>8</sup> Die Fassaden strich man mit Silikatfarbe; das Hauptgebäude präsentiert sich nun in gebrochenem Weiss, der Terrassenvorbau davon leicht abgesetzt in hellem Grau. Das Holzwerk erhielt wieder einen geeigneten Anstrich auf Ölbasis: Für die Dachuntersicht und ihre profilierten Gesimse wählte man ein dunkleres, neutral wirkendes Grau; bei den Jalousieläden wechselte die Farbe vom ländlich wirkenden Grün zu abgetöntem Blau, eine Reaktion auf das mittlerweile eher städtische Umfeld des ehemaligen Sommerhauses. Die nach wie vor intakten Holzfenster aus den 1970er Jahren blieben erhalten und wurden aufgefrischt.

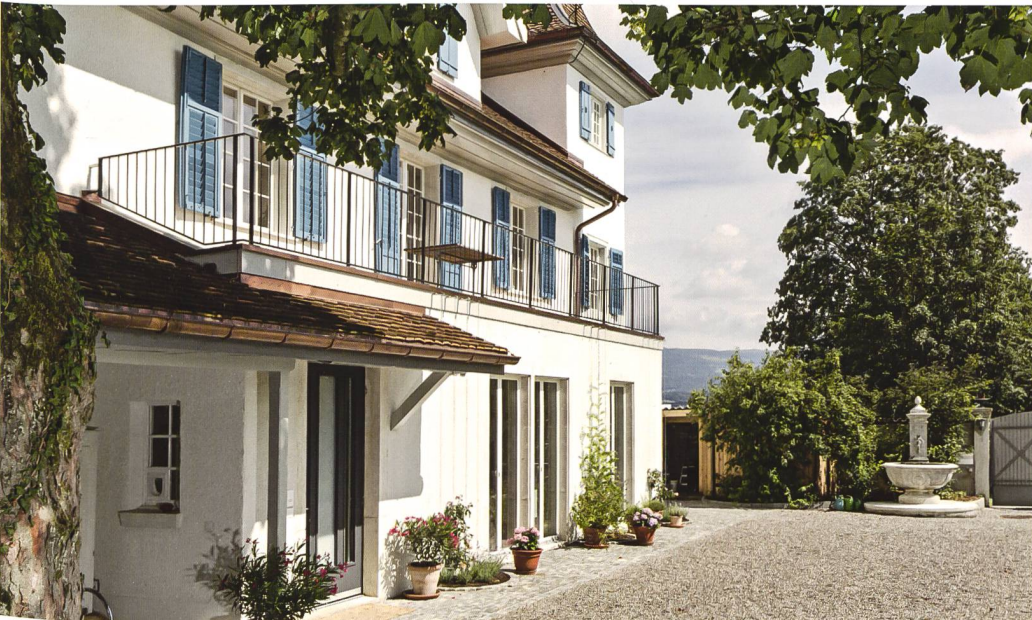
Abb. 19  
Moderne Fenstertüren öffnen den Terrassenvorbau gegen den Garten, und ein filigranes Eisengeländer trat an die Stelle der massiven Terrassenbrüstung. Foto nach der Restaurierung 2014.

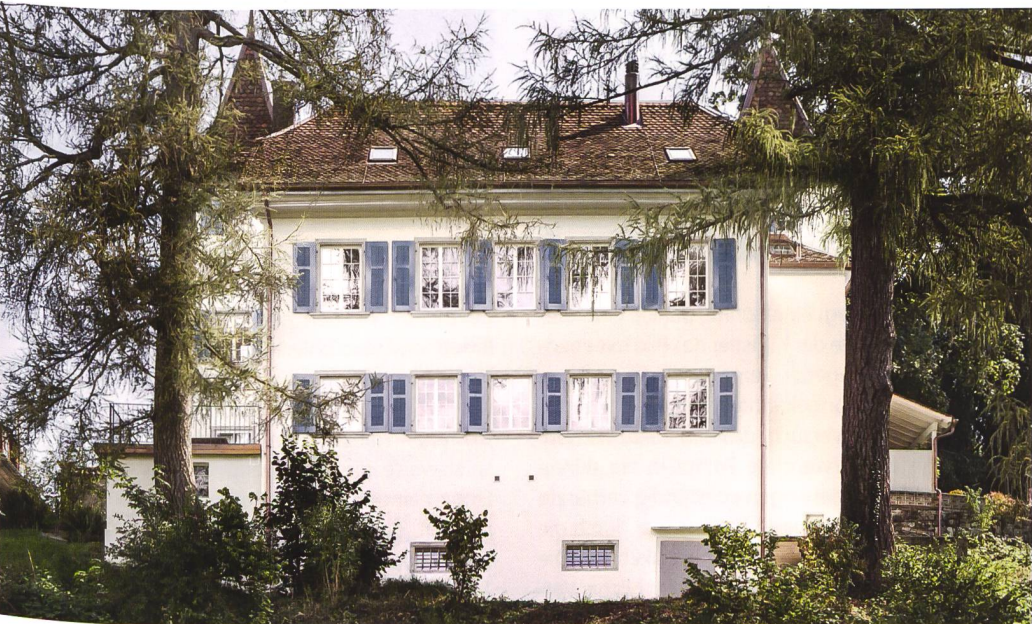
Abb. 20  
Die Nordfassade des Schlösschens erscheint dank der Hanglage dreigeschossig. Foto nach der Restaurierung 2014.

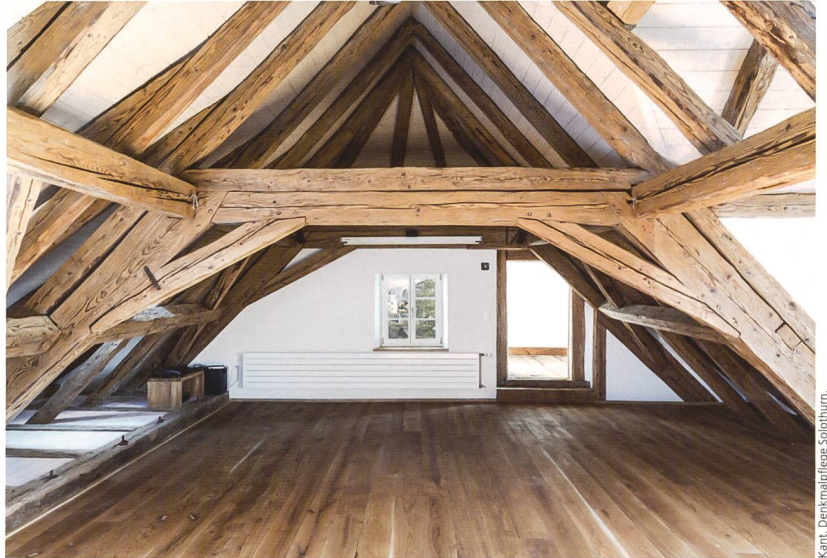
Abb. 25  
Der Dachraum mit dem integral  
erhaltenen, liegenden Dach-  
stuhl. Foto 2014 nach der Res-  
taurierung.

Der westliche Raum im Erdgeschoss diente als Küche. Im Obergeschoss des östlichen Türmchens befand sich möglicherweise eine kleine Hauskapelle. Beim Dachstuhl handelt es sich um eine gut erhaltene, liegende Konstruktion. Ebenfalls aus der Bauzeit stammt die südorientierte, breite Mittellukarne, die eine in Bohlenständer- und Riegbauweise konstruierte Speicherkammer belichtete.
