Die Brüstungsdekorationen des Stadttheaters Solothurn und ihre Restaurierung

URS BERTSCHINGER

Stadttheater Solothurn, Theatergasse 17, Solothurn

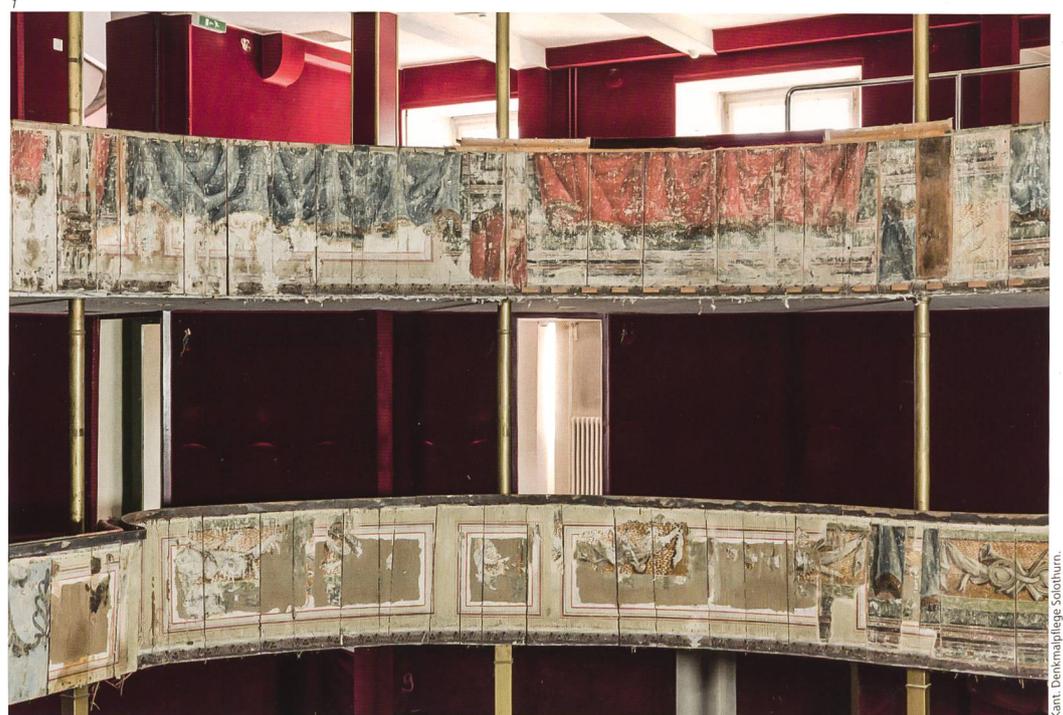
Abb. 1
Solothurn, Stadttheater.
Zustand der Emporenbrüstungen nach der Abnahme der Damaststoffbespannung von 1936 und der Teilfreilegung des oberen Rangs.

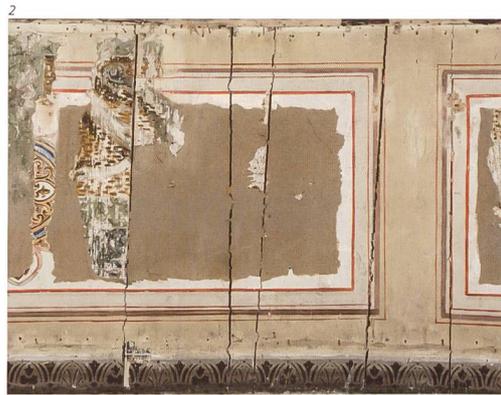
Abb. 2
Brüstungssegment des unteren Rangs vor der Entfernung der fragmentarisch erhaltenen, geklebten Dekorationen von 1856.

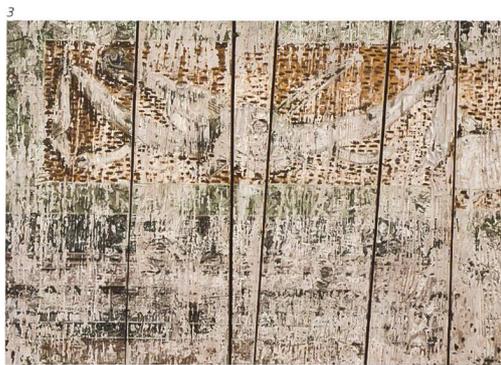
Abb. 3
Gleiches Brüstungssegment wie auf Abb. 2, Zustand der Malerei von 1779 nach der Abnahme der Papierbeklebung von 1856.

Aufgrund der Ergebnisse der Sondierungen und Untersuchungen wurde entschieden, die Malereien von 1779 freizulegen und zu restaurieren. Als Erstes musste das über die Malerei geklebte Kraftpapier und die daraufliegenden, fragmentarisch erhaltenen Reste der Papiertapete von 1856 dokumentiert und entfernt werden. Beide waren mit einem Proteinleim geklebt worden. Die Trennung der Schichten stellte

eine Herausforderung dar, die unterschiedliche Ver-suche bedingte. Da der Leim wie auch die darunter-liegende Temperamalerei wasserlöslich waren, musste das Papier vorgängig aufgeweicht werden. Benutzt wurde dazu Quark, der die nötige Feuchtig-keit brachte, jedoch nicht zu nass war, um in die un-tere Malschicht eindringen zu können. Das Papier konnte nun sorgfältig mechanisch abgelöst werden. Übrig gebliebene Leimspuren wurden mittels eines Enzyms (Bromelain) zersetzt und leicht feucht abge-wischt. Die zahlreich im Holz vorhandenen handge-schmiedeten und korrodierten Nägel mussten, so-fern sie nicht entfernt werden konnten, mit Tannin in Alkohol bepinselt werden, um eine weitere Korro-sion zu verhindern.

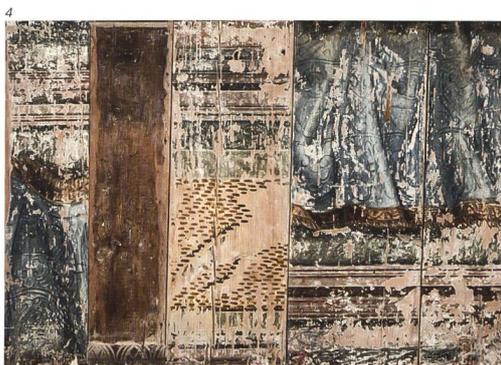
Abb. 4
Brüstungssegment des oberen Rangs nach der Freilegung. In einigen Bereichen wurden die Bretter bei nachträglichen Interventionen demontiert, verschoben oder ausgetauscht. Zum grössten Teil konnten sie aber wieder an ihren originalen Platz zurückversetzt werden.

Die Bretter wurden nun einzeln nummeriert, fotografiert und wie ein Puzzle auf dem Pult in ihrer richtigen Abfolge zusammengesetzt. Es zeigte sich, dass praktisch alle Bretter noch vorhanden waren. Einzig die Bretter der Ehrenloge und der Säulenbereiche fehlten, wobei von den Säulenpostamenten vier einzelne Bretter mit fragmentarisch erhaltener Malerei gefunden werden konnten und somit eine Rekonstruktion möglich war.

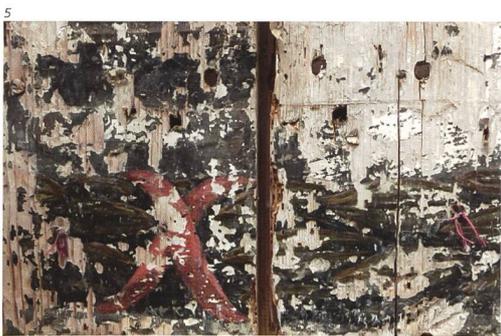
Abb. 5
Detail der Malerei des oberen Rangs, Zustand nach der Freilegung. Gut zu erkennen sind die vielen Farbausbrüche in der Malerei und die zahlreichen, von verschiedenen nachträglichen Stoffbespannungen stammenden Nägel.

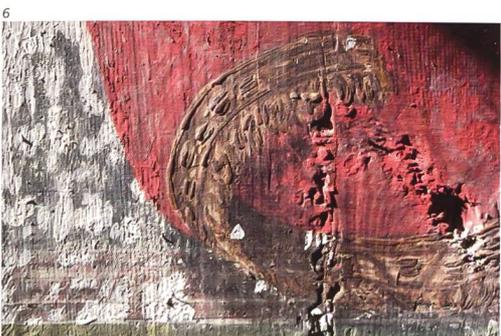
Abb. 6
Detail der Malerei des oberen Rangs, Zustand nach der Freilegung. Sichtbar sind die originalen, mit einer Messingauflage beklebten Wacherhöhungen der Vorhangbordüre. Durch Oxidierung und Patina ging der ursprüngliche Glanzeffekt verloren. Auch zahlreiche Astlöcher wurden nie ausgekittet und schon von Anfang an übermalt.

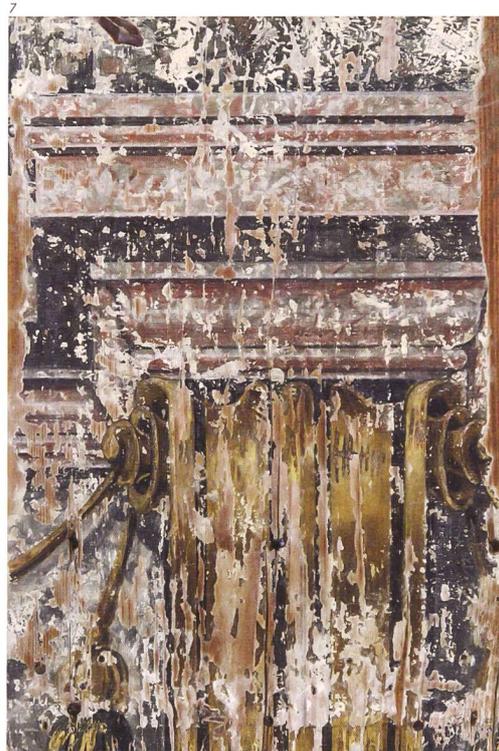
Abb. 7

Dank einiger sich nicht mehr an originaler Position befindenden Brettern konnten die fehlenden Postamentbereiche bei den Säulen rekonstruiert werden.

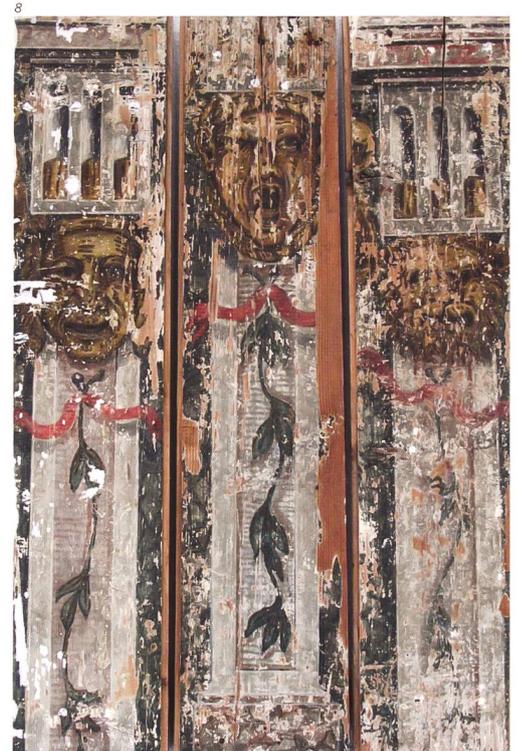
Abb. 8

Die drei nachträglich in die Brüstung eingesetzten Bretter mit Grotteskengesichtern stammen von den ursprünglichen Verkleidungen der 1856 demontierten Holzpfosten der beiden Ränge.

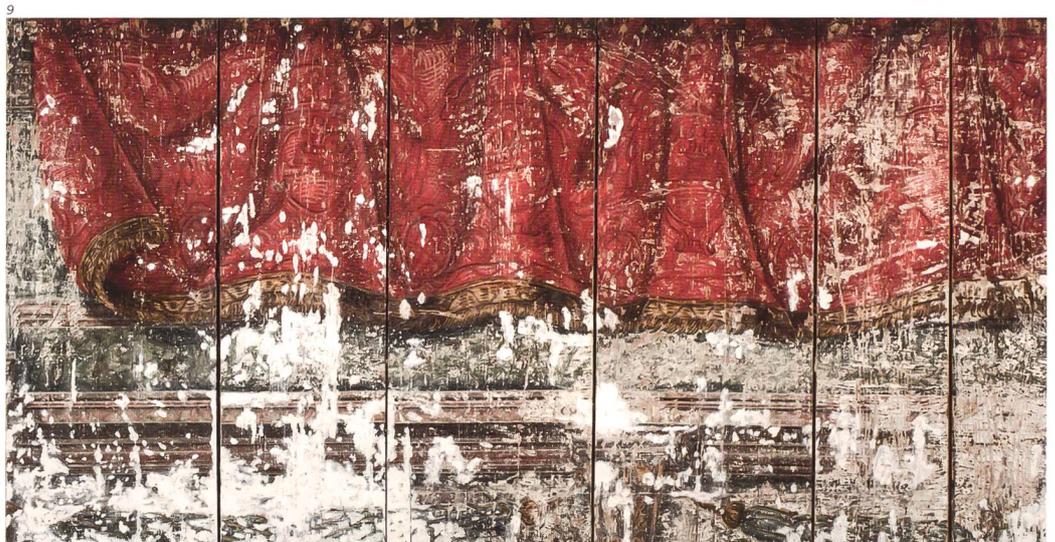
Abb. 9

Brüstungssegment des oberen Rangs. Die Restauratoren füllten sämtliche Farbausbrüche mit einem Kreidekitt aus und schliffen diesen auf das Niveau der Malerei zurück.

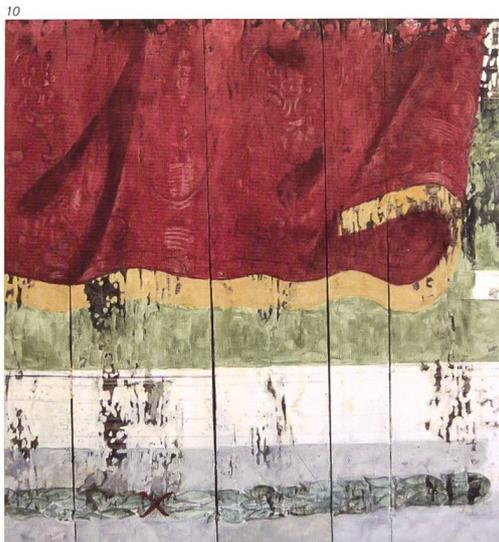
Abb. 10

Brüstungssegment des oberen Rangs, während der Retouchierarbeiten. Auf die zum Teil grossflächigen Kreidekittungen und kleineren Fehlstellen wurden die fehlenden Formen nachgezeichnet, im Grundton gefasst, mit einer Vollretouche ergänzt und in die bestehende Malerei integriert.

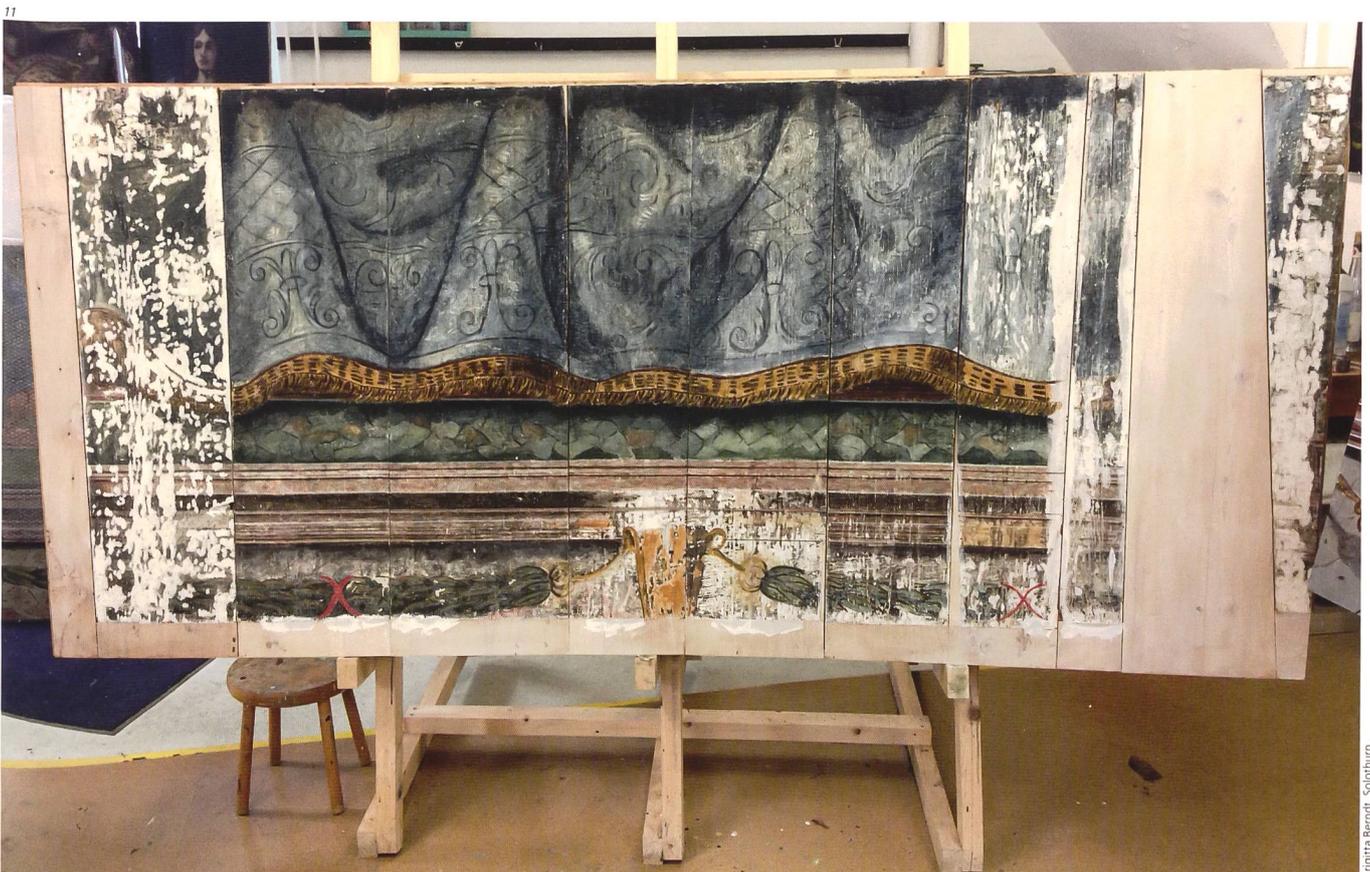
*Abb. 11
Brüstungssegment des oberen Rangs, während der Retouchierarbeiten. Fehlbereiche in den Brüstungen mussten mit neuen Brettern ergänzt und rekonstruktiv in die Malerei integriert werden. Zusätzlich erhielten die Bretter durch Holzanstückungen wieder ihre ursprüngliche Höhe.*

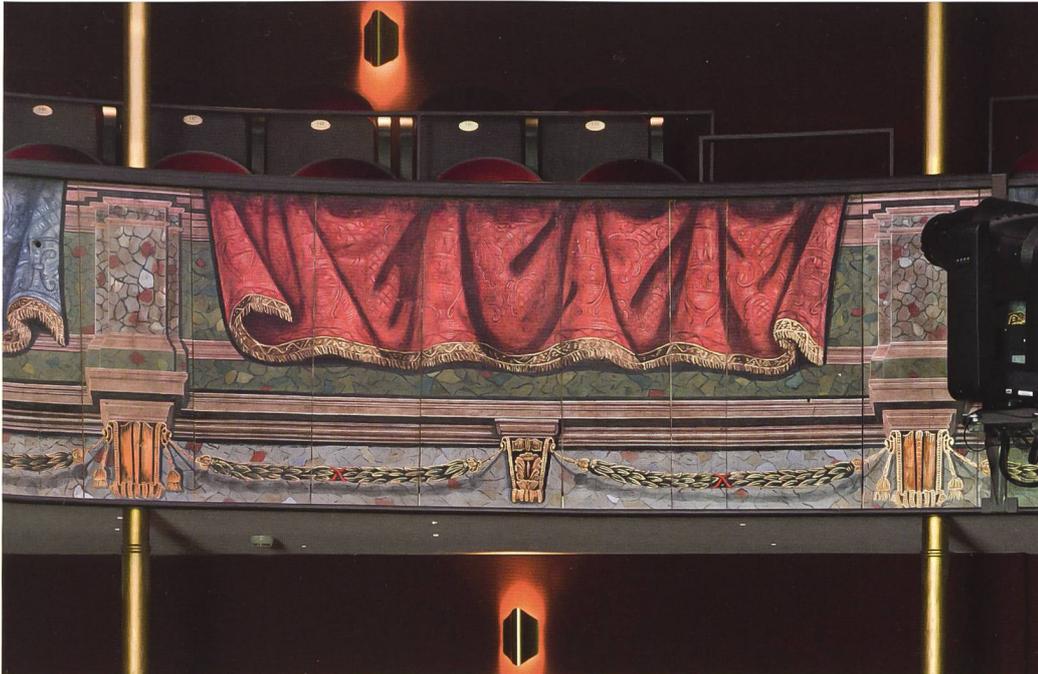
*Abb. 17 und 18
Fertig restaurierte und in originaler Lage wieder montierte Brüstungssegmente des oberen (Abb. 17) und des unteren (Abb. 18) Ranges. Die fehlenden Brüstungspostamente in beiden Rängen konnten aufgrund von Befunden rekonstruiert werden. Die ursprünglich dazugehörigen Holzstützen wurden 1856 durch die bestehenden schlanken Eisensäulen ersetzt.*

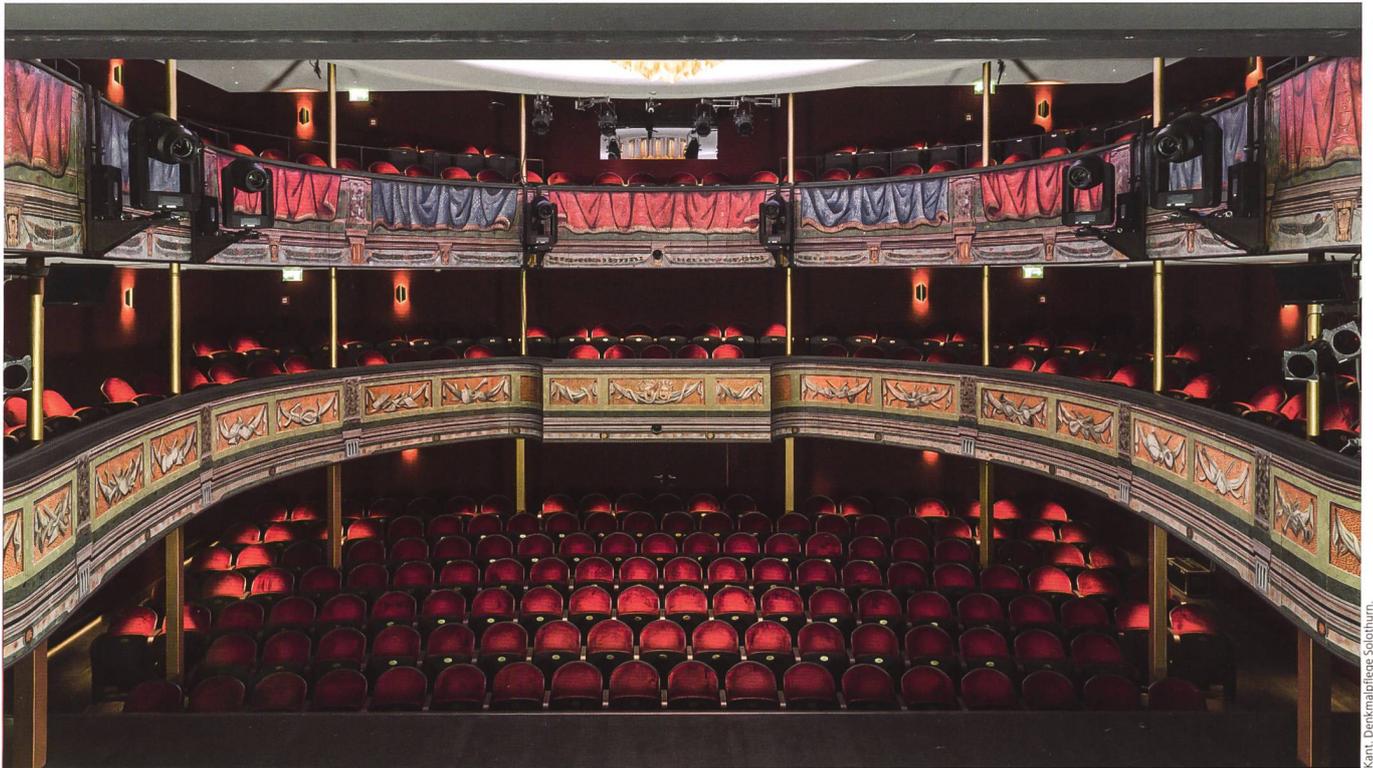
Abb. 19
Der Zuschauersaal mit seinen beiden Emporenrängen. Die restaurierten barocken Brüstungsmalereien von Felix Josef Wirz aus dem Jahre 1779 geben dem Theater seine Festlichkeit wieder zurück.
