**Zeitschrift:** Archäologie und Denkmalpflege im Kanton Solothurn  
**Herausgeber:** Amt für Denkmalpflege und Archäologie des Kantons Solothurn  
**Band:** 21 (2016)

**Artikel:** Ausgrabungen in der römischen Villa an der Sälistrasse in Olten  
**Autor:** Wullschleger, Mirjam  
**DOI:** <https://doi.org/10.5169/seals-844167>

## Ausgrabungen in der römischen Villa an der Sälistrasse in Olten

MIRJAM WULLSCHLEGER

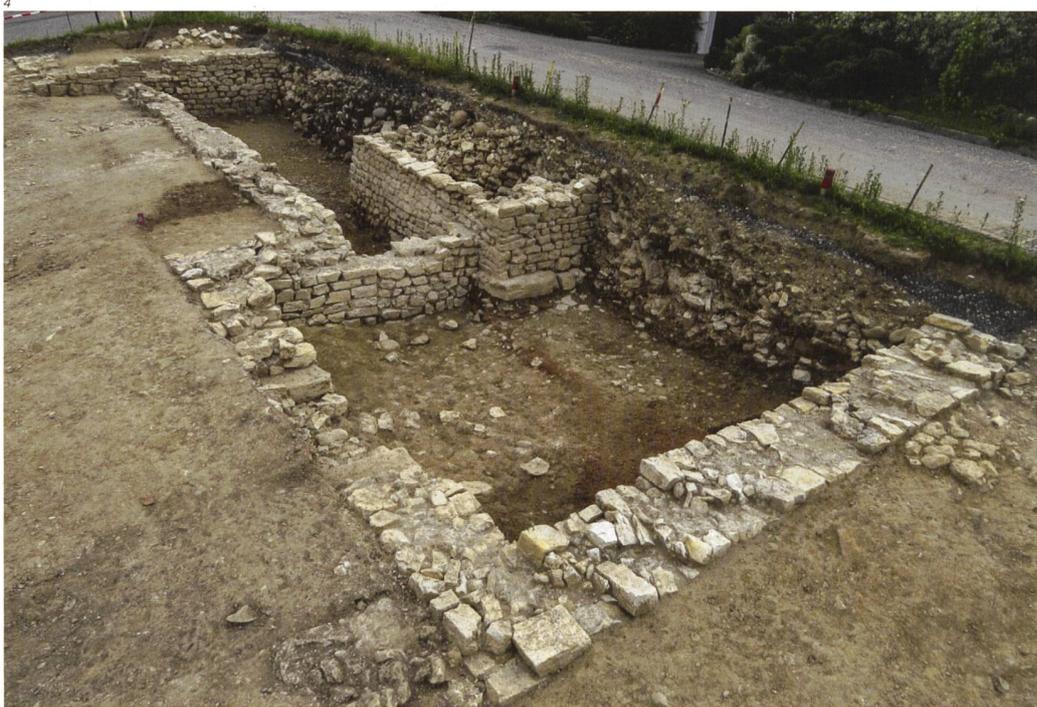
Abb. 4  
Die Villa war terrassenartig in den Hang hinein gebaut. Blick in das Untergeschoss mit den Räumen 1 und 2. Gegen Osten.

Am Bauplatz fiel das Terrain von Südosten nach Nordwesten mit einem Gefälle von rund 9 Prozent ab. Die Bauleute nutzten diese Topografie aus, um einen Terrassenbau mit mehreren Etagen zu erstellen (Abb. 4). Sie steckten den Grundriss leicht schräg zur Hangneigung ab, so dass das Gelände beim Ostrisalit rund einen Meter höher lag als beim Westrisalit. Vom tiefsten Punkt im Nordwesten her bauten sie nun den 4,2×4,8 Meter grossen Raum 1 sowie den 3,8×10 Meter grossen Raum 2 in den Hang hinein (Abb. 3). So entstand ein halb aus der Erde ragendes Untergeschoss, das von der Talseite her ebenerdig zugänglich war. Seine Mauern bildeten den Unterbau für nicht erhaltene Räumlichkeiten im Hochparterre, namentlich einen Saal im Westrisalit und eine Portikus im Mittelteil. Genau in der Mitte der Gebäudefront führte eine Freitreppe, deren Fundamente M14 und M15 noch im Boden steckten, in das Hochparterre hinauf. Der 4,4 Meter breite Raum 3 im Ostrisalit war nicht unterkellert.

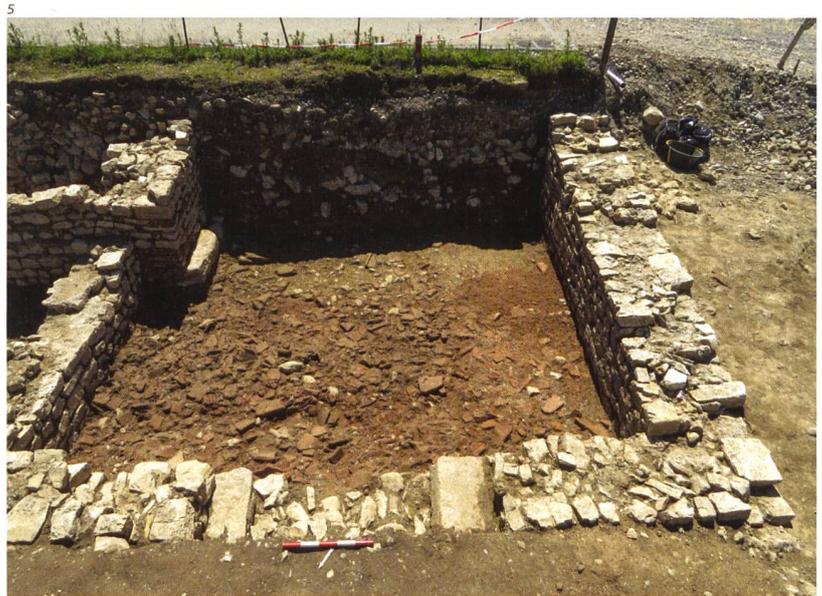
Abb. 5  
Blick in Raum 1: Im Vordergrund Überreste der Türschwelle in Mauer M8. Die Ziegelplanie diente wohl der Unterlüftung des hölzernen Fussbodens.

Die Baugrube von Raum 1 reichte im Südosten, gegen den Hang hin, rund 1,4 Meter und im Nordwesten, auf der Talseite, rund 60 Zentimeter tief (Abb. 5). Dies erklärt, weshalb Mauer M6 im Süden des Raums noch bis zu neun Lagen hoch erhalten war (Abb. 6). In der untersten Lage ihres zirka 35 Zentimeter tiefen Fundaments waren ausnahmslos Bollensteine ohne Mörtelschüttung verbaut. Als Teil eines Drainagesystems leiteten sie das Bodenwasser mit einem leichten Gefälle zur West-Ecke hin ab. Das Bollensteinfundament setzte sich in der Mauer M8 auf eine Länge von 3,3 Metern fort bis zur Fassung eines Sickerkanals (siehe unten). Die Mauer M9 verfügte dagegen nur über ein zweilagiges Fundament aus Kalkquadern.

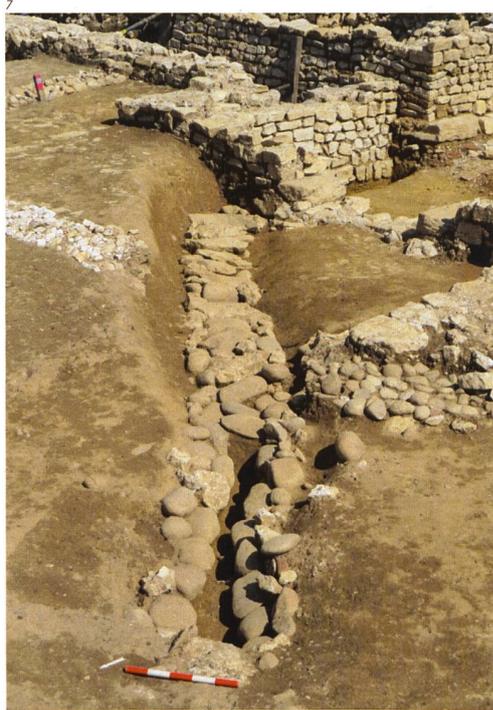
Abb. 8  
Der lange, schmale Raum 2  
bildete das Untergeschoss des  
Laubengangs, der Portikus.  
Gegen Westen.

Als Untergeschoss einer Portikus wird Raum 2 auch als Kryptoportikus bezeichnet, was soviel wie «unterirdischer Gang» bedeutet (Abb. 8). Im Unterschied zu Raum 1 war in den Mauern M10 und M12 keine spezielle Drainage eingebaut: Die Fundamente bestanden aus einer Lage Kalksteinquader, die die Erbauer ohne Zugabe von Mörtel in die Grube gelegt hatten. Das aufgehende, gegen die Erde gesetzte Mauerwerk reichte bei Mauer M12 noch elf Lagen oder 1,40 Meter hoch; bei M10 waren es noch neun Lagen oder 90 Zentimeter. Der Boden in Raum 2 bestand aus Kies.

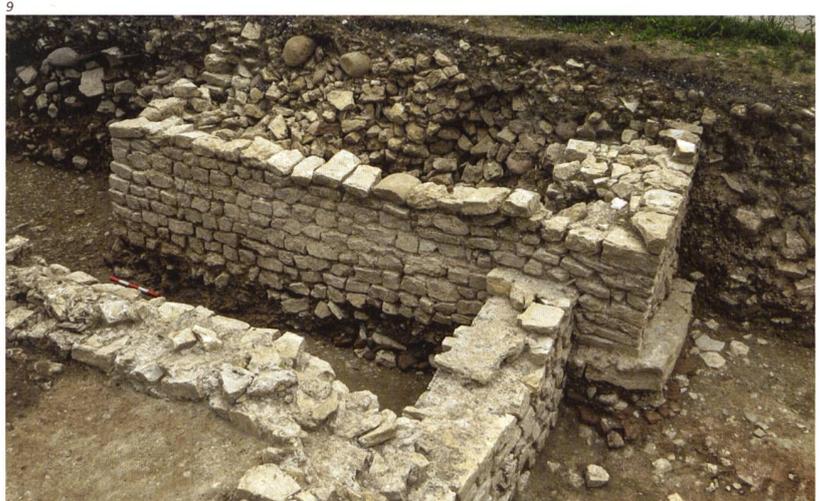
Abb. 9  
Das über die Abbruchkrone der Mauer M11 gesetzte Mauergeviert M16/M17/M18 war mit losen Kalkbruchsteinen hinterfüllt.

Das Mauergeviert M16/M17/M18 wurde während des Umbaus erbaut, als die Trennmauer M11 bis auf maximal sechs Lagen abgerissen und der Boden der Räume 1 und 2 von einer 30 Zentimeter mächtigen Bauschuttschicht bedeckt war. Die rechtwinklig zueinanderstehenden Mauern M16/M17/M18 setzten wohl an die hangseitige Mauer M5 an und bildeten so ein 4 Meter langes und 2,5 Meter breites Rechteck. Unvermörtelte Kalksteine verfüllten das Mauergeviert (Abb. 9). Das einschalige Mauerwerk von M16/M17/M18 war auf Sicht gemauert und aus regelmässigen Kalksteinquadern gesetzt, die mit einem grauen, harten Mörtel verbunden waren. Die noch bis neun Lagen oder 90 Zentimeter hohe M17 war über die Abbruchkrone von M11 gesetzt. Dabei stiessen die untersten vier Lagen von M17 an die alte Mauer M11, während die fünfte Lage über deren Abbruchkrone verlief. Mauer M18 ist an die westseitige Schale des Mauerrests M11 gesetzt. Die Bauleute hatten die Mauer M18 mit einem mächtigen,  $80 \times 55 \times 20$  Zentimeter grossen Steinblock fundamantiert. Indem sich M18 im Aufgehenden von 55 auf 90 Zentimeter verbreitete, setzte sie auf die Abbruchkrone der Mauer M11 auf. Dabei ummantelte sie mit kleinen Kalksteinquadern und Leistenziegeln die Süd- und die Westseite des oben erwähnten Pfostens, der im Gegensatz zu Mauer M11 auch nach dem Umbau bestehen blieb (Abb. 10).

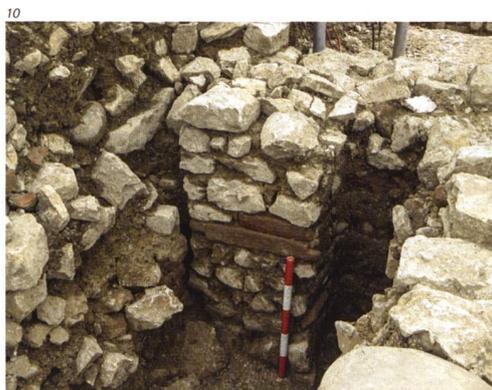
Abb. 10  
Das Pfostennegativ in der Ecke M17/M18.

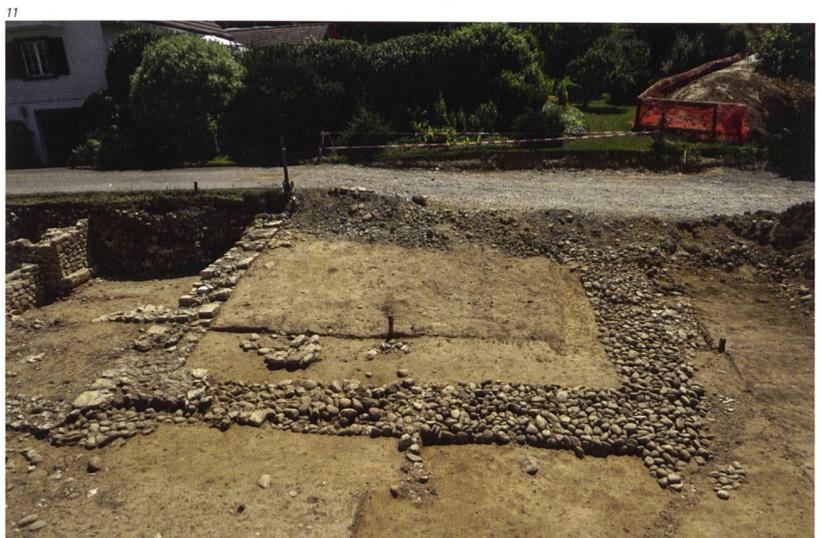
Abb. 11  
Raum 5, der jüngere Anbau im Nordwesten. Die vorspringenden, halbkreisförmigen Fundamente zeugen von talseitigen Stützpfelern. Gegen Südosten.

Die Mauerecke M19/M20 war in diese Planie aus Lehm und Bauschutt eingetieft und bildete zusammen mit M6/M7 den 3,2 Meter breiten und mindestens 5,4 Meter langen Raum 4. Die 70–80 Zentimeter breiten Fundamente bestanden aus kleineren Kalkbruchsteinen. Das Fundament von M19 war mit einem starken Gefälle angelegt und entwässerte die Mauer nach der Hangneigung gegen Nordwesten. Raum 5 fällt durch seine rund 1 Meter breiten Fundamente M21 bis M24 auf, die aus Bollensteinen und wenigen Kalkgeröllen gebaut waren (Abb. 11).

Den Mauerecken M22/M23 sowie M23/M24 war talseitig je ein Pfeilerfundament vorgesetzt. Die Mauerfundamente von Raum 5 waren dem Gelände angepasst und fielen bei M23 von Nordosten nach Südwesten beziehungsweise bei M22 von Südosten nach Nordwesten ab. Bei der Mauer M22 verlor der Fundamentgraben auf einer Länge von 6,8 Metern 75 Zentimeter Höhe. Aufgrund dieses starken Gefälles von 11 Prozent war das Fundament im Südosten nur 20 Zentimeter tief, während es im Nordwesten 50 Zentimeter tief war. Bei der Mauer M24 waren noch Reste des einlagigen Vorfundaments erhalten, das aus einem Zweischalenmauerwerk mit Mörtelschüttung im Kern bestand. Die Bauleute schlossen die Entwässerung der Mauer M24 und des vorgelagerten Pfeilerfundamentes an den alten Sickerkanal an: Eine mit Bollensteinen eingefasste und zugedeckte, 6–12 Zentimeter breite Rinne leitete das Wasser vom Fundament in den Sickergraben. Die rechtwinkligen Mauerzüge M25/M26 waren in den Bauschutt gesetzt, den man hier eingebracht hatte, um das Terrain vor dem zugeschütteten Eingang zu Raum 1 zu erhöhen. Zusammen mit Mauer M24 sowie den bestehenden Mauern M8, M9 und M10 steckten sie den L-förmig abgewinkelten, 6 Meter langen und zwischen 1,3 und 2,3 Meter breiten Raum 6 ab. Die 40–60 Zentimeter breiten und höchstens 25 Zentimeter tief erhaltenen Fundamente trugen wohl eine Konstruktion in Leichtbauweise, beispielsweise die Stützen eines Laubgangs oder eine Fachwerkkonstruktion.

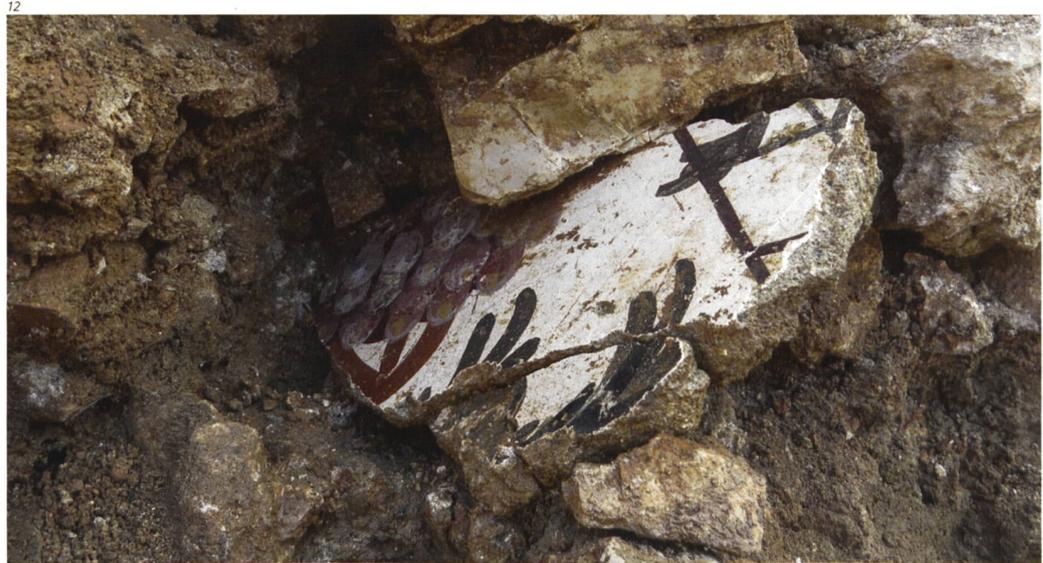
Abb. 13  
Übersicht über die Wandmalerei- und Keramikfunde aus dem Bauschutt.

Die Auffüllungen der beiden Räume unterschieden sich etwas voneinander, was sich auch im Fundmaterial niederschlägt (Abb. 13). In Raum 1 lag eine von unten nach oben einheitliche, mörtelhaltige Schuttsschicht. Die Zahl der Wandmalereireste war sehr hoch, die der Keramikfunde niedrig. Meist lag der Wandverputz ohne erkennbaren Verband, einmal zeigte die bemalte Seite nach oben, einmal nach unten. Einzig am Ort der ehemaligen Türschwelle steckten grössere Wandmalereistücke hochkant im Boden.

In Raum 2 zeichneten sich mehrere Füllschichten ab, die vom neu errichteten Mauergeviert M16/M17/M18 her schräg ins Rauminnere abfielen und sehr viele Keramikscherben enthielten. Zwischen den Lehmschichten lag immer wieder mörtelhaltiges Schuttmaterial mit Kalkbruchsteinen und Wandmalereiesten. In Raum 2 landeten demnach mehr Haushaltabfälle, während Raum 1 vorwiegend mit Bauschutt planiert wurde.

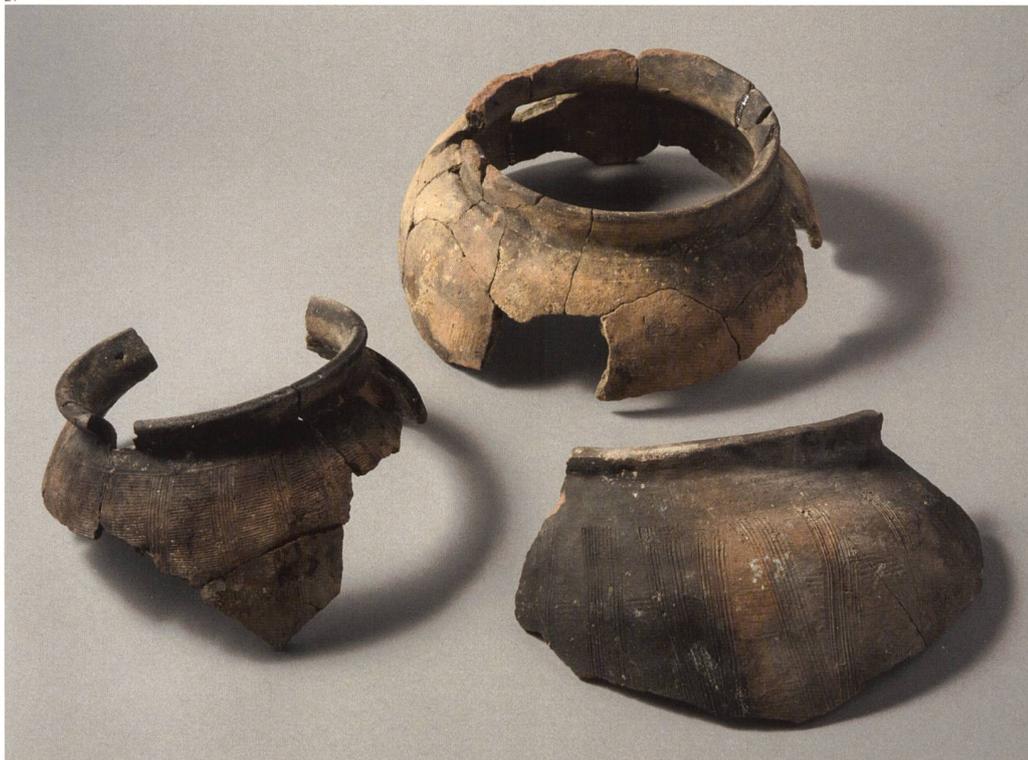
Abb. 20  
Funde aus dem Bauschutt.  
Grobkeramik. 36–40 Koch-  
töpfe; 41–43 Kochschalen.  
M 1:3.

Die Grobkeramik ist im Fundmaterial sehr gut vertreten und weist mit den Kochtöpfen mit Steil- oder Trichterrand ein sehr einheitliches Formengut auf (Nrn. 36–40). Die mässig gemagerten Kochtöpfe zeigen variantenreiche Kammstrichverzierungen oder Einstichmuster (Abb. 21). Kochtöpfe mit Trichterrand sind vor allem im zentralen und östlichen Mittelland verbreitet; vergleichbares Kochgeschirr findet man etwa im Gutshof von Triengen im luzernischen Suretal (Fetz/Meyer-Freuler 1997) oder im aargauischen Baden (Schucany 1996). In den römischen Siedlungen der Region Solothurn ist dieser Kochtopftyp sehr viel seltener. Hier standen seit dem späteren 1. Jahrhundert n. Chr. vor allem kugelige Kochtöpfe auf dem Feuer, wie sie im Gebiet von *Aventicum/Avenches* vorkommen.

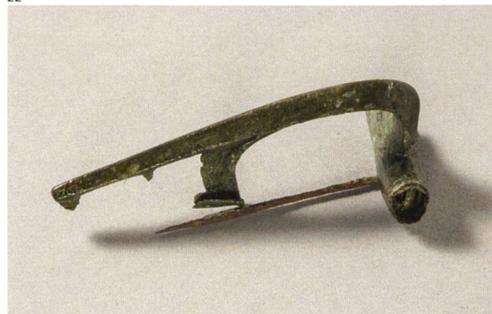
Abb. 22  
Gewandnadel Nr. 44 aus  
Bronze, 1. Jahrhundert n. Chr.

Bei den Funden aus Metall (Abb. 23) ist die gut erhaltene Gewandnadel Nr. 44 zu erwähnen, die im Humus entdeckt wurde (Abb. 22). Es handelt sich um eine bronzene Hülsenspiralfibel mit Gratbügel des Typs Riha 4.2, deren Verbreitungsgebiet von Ostfrankreich bis ins Schweizer Mittelland reicht. Die Fibern waren in der ersten Hälfte des 1. Jahrhunderts n. Chr. sehr beliebt, wurden aber noch bis ins 2. Jahrhundert getragen. Der rautenförmige Niet Nr. 45 aus Bronze ist das Besatzstück eines Lederriemens. Wie Vergleichsfunde zeigen, waren derartige Beschläge entweder am Pferdegeschirr oder an

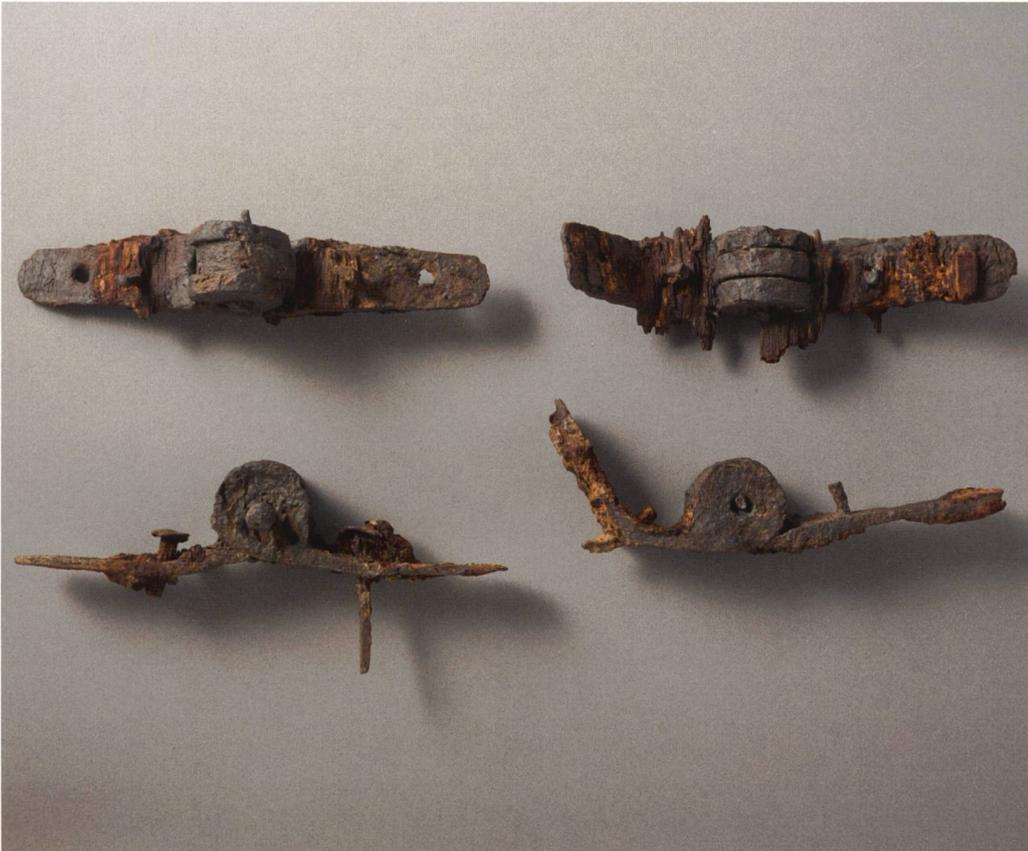
Abb. 24  
Eisenscharniere aus einer  
Bauschuttplanie in Raum 2.  
Länge des Scharniers oben  
links: 14,3 cm.

schiebeschloss, bei dem Stifte einen waagrecht Riegel blockierten. Zur Bedienung eines solchen Schlosses wurde der Schlüssel ins Schlüsselloch gesteckt und angehoben. Dadurch wurden die Stifte nach oben verschoben, der waagrechte Türriegel war entsperrt und liess sich verschieben. Der Hohlbeitel Nr. 48 ist ein Werkzeug zur Bearbeitung von Holz: Mit der im Querschnitt V-förmigen Klinge konnten schmale Hohlkehlen ausgearbeitet werden. In der Tülle steckten noch die Reste des Holzschafes. Von Möbeln, vielleicht Kisten, Truhen oder Schränken stammen die vier Scharniere (Abb. 24).
