Zeitschrift: Archäologie und Denkmalpflege im Kanton Solothurn
Herausgeber: Amt für Denkmalpflege und Archäologie des Kantons Solothurn
Band: 21 (2016)

Artikel: Dachsanierung am Treppenturm des Rathauses in Solothurn
Autor: Bertschinger, Urs
DOI: <https://doi.org/10.5169/seals-844178>

Dachsanierung am Treppenturm des Rathauses in Solothurn

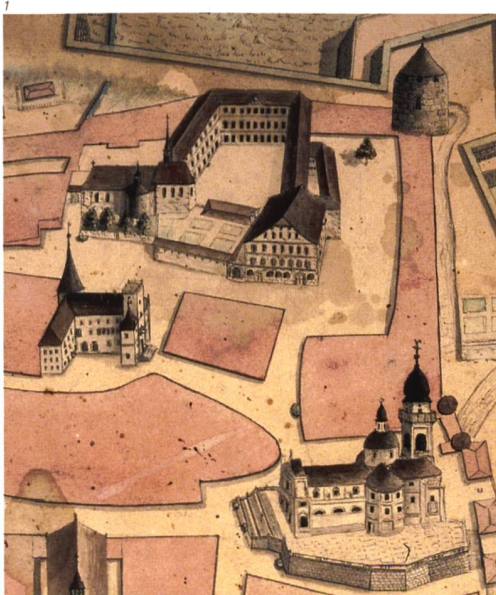
Abb. 1
Ausschnitt aus dem Stadtplan von Eduard Tugginer, um 1790. Nebst der Franziskanerkirche, dem Ambassadorshof und dem Zeughaus oben sowie der St.-Ursen-Kathedrale unten erkennt man in der Mitte links die Gebäudegruppe des Rathauses mit dem nordseitigen Treppenturmhelm.

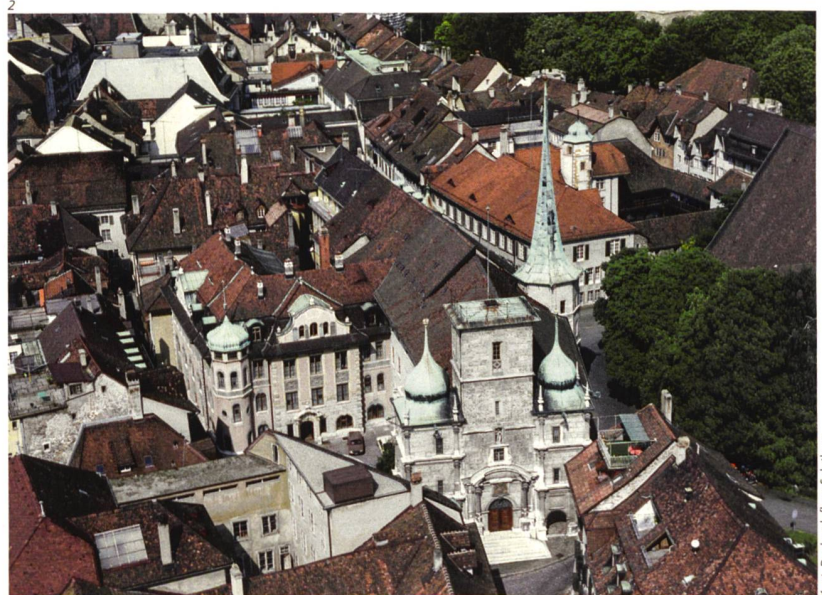
Abb. 2
Blick vom St.-Ursen-Turm auf das Rathaus, 1983. Im Vordergrund die beiden Zwiebeltürme und der flachgedeckte Hauptturm der Ostfassade. Schräg dahinter der schlanke Spitzhelm des nordseitigen Treppenturms.

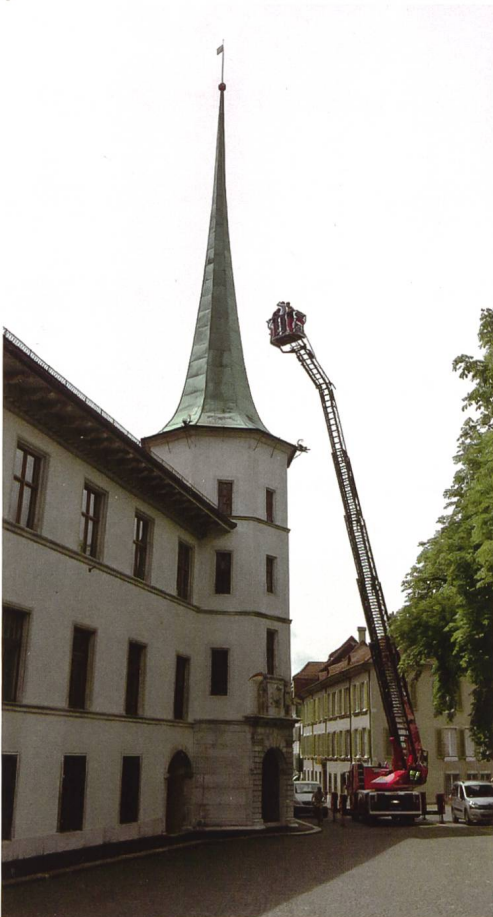
Abb. 6
Von einer Hebebühne aus wurden im August 2014 erste Voruntersuchungen zum Zustand des Dachs gemacht.

Nach der Eingerüstung des Turms konnte das Dach nun eingehender untersucht werden. Dabei stellte sich heraus, dass der Zustand des Blechs erheblich schlechter war als angenommen. Ein partieller Ersatz der schadhaften Stellen würde sich dabei sehr aufwendig gestalten, zudem wäre die optische Beeinträchtigung der unterschiedlichen Oberflächen relativ gross gewesen. Bei der Untersuchung der Blecheindeckung fand man auch heraus, dass das bestehende Blechdach weitaus jünger war als angenommen, was später auch in den vorgefundenen Dokumenten in der Turmkugel bestätigt wurde (siehe unten). Daraus folgte der Entscheid, die gesamte Blechhaut zu ersetzen. Durch eine Eindeckung mit neuem Kupferblech wäre jedoch die gewohnte Optik des Turms mit seinem alten, natürlich oxidierten und patinierten grünen Kupferblech stark beeinträchtigt worden. Im ersten Jahr als kupfergolden leuchtendes Dach würde es sich in ein dunkelbraun oxidiertes und stumpf wirkendes Blechdach verwandeln, um erst nach vielen Jahren vielleicht wieder langsam zu einem grün oxidierten Dach zu werden. Für die neue Eindeckung entschied man sich daher für ein bereits grün voroxidiertes Kupferblech der Sorte «Kupfer vorbewittert Nordic Green 0.7 mm». Durch die zusätzliche natürliche Patinierung im Lauf

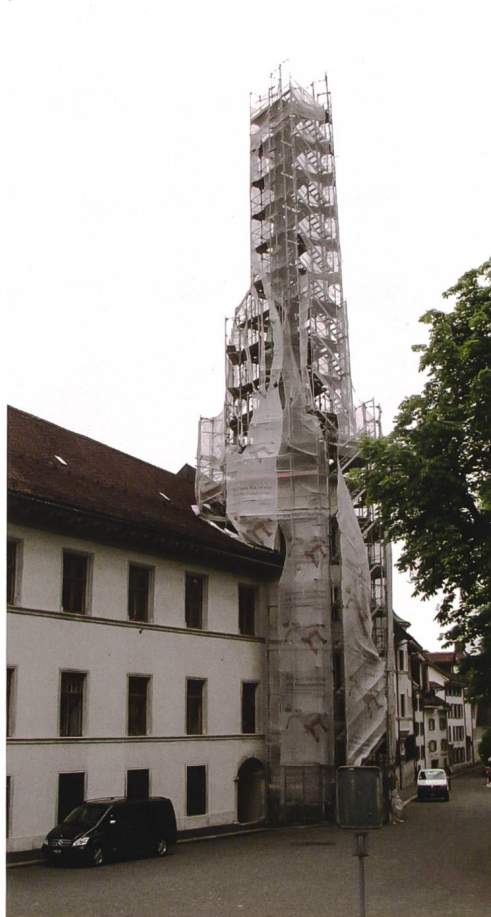
Abb. 7
Eingerüstung des Turms im Juni 2015.

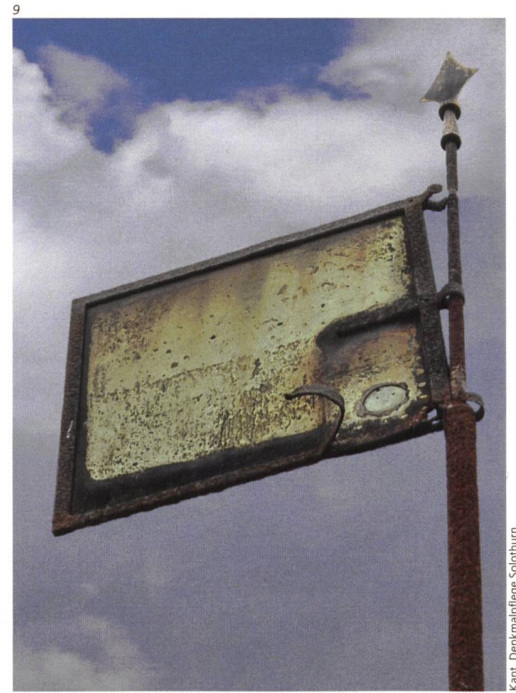
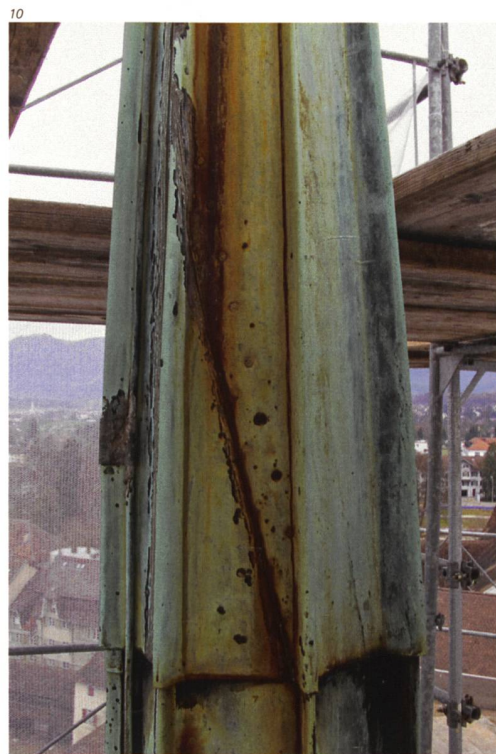
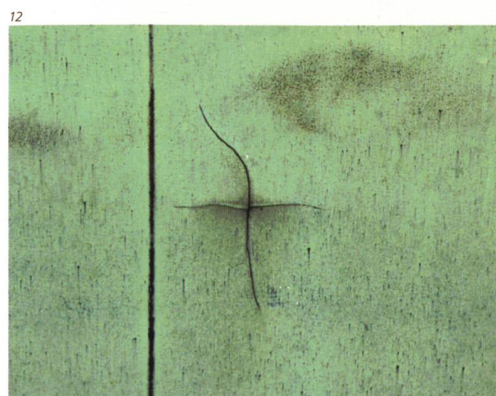
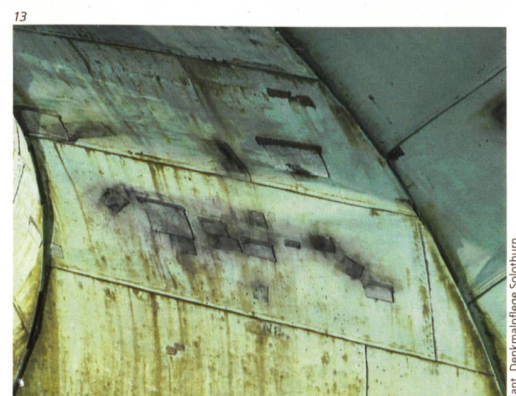
nicht alle fachgerecht ausgeführt worden. Schwerwiegender waren die zahlreichen horizontalen und kreuzförmigen und teilweise bis zu fünf Zentimeter langen Risse im Blech, wahrscheinlich erfolgt durch Materialdehnungen und -bewegungen. Zudem wiesen die Oberflächen korrosive Stellen auf. Die Schäden waren an allen Seiten zu beobachten, durch die starke Bewitterung war aber vor allem auf der Westseite Wasser eingedrungen.

Die Turmspitze, bestehend aus einer grossen vergoldeten Kugel, einem daraus aufragenden eisernen Schaft mit vergoldeter Spitze und einer blechernen Wetterfahne, schien auch nicht mehr in bestem Zustand zu sein. Rostläufe beeinträchtigten die Kugel, die Vergoldung und den oberen Bereich des Blechdachs. Auch die Wetterfahne war durchgerostet und hing nur noch an einer Öse am Eisenschaft. Die Bemalung in den Solothurner Standesfarben war nur noch in kleinsten Spuren zu erkennen. Aufgrund all dieser Befunde drängte sich eine Gesamtsanierung des Dachs auf.

Abb. 8–13
Zustand des Kupferblechs von
1925 mit korrodierten Stellen,
Ausbesserungen aus verschie-
denen Zeiten, Rissen im Blech,
Schäden an der Kugelvergold-
ung und verrosteter Wetter-
fahne. Foto 2015.

Die Turmspitze bestand aus einer grossen feuervergoldeten Blechkugel, einem Eisenschaft mit vergoldeter Spitze und einer eisernen Wetterfahne. Mit Ausnahme der Wetterfahne, welche nicht mehr zu retten war, konnten alle übrigen Elemente restauriert und wieder eingesetzt werden. Die Feuervergoldung der Kugel und der Spitze war noch in einem guten Zustand. Die Oberfläche wurde mit Spezialschwämmen und mechanischen Reinigungspads gereinigt und poliert, schadhafte Stellen erhielten eine neue Vergoldung mit 23 $\frac{3}{4}$ Karat Blattgold. Die alte verrostete Wetterfahne wurde durch eine in rostfreiem Stahl erstellte Kopie ersetzt und wieder mit dem rot-weissen Solothurner Standeswappen gefasst.

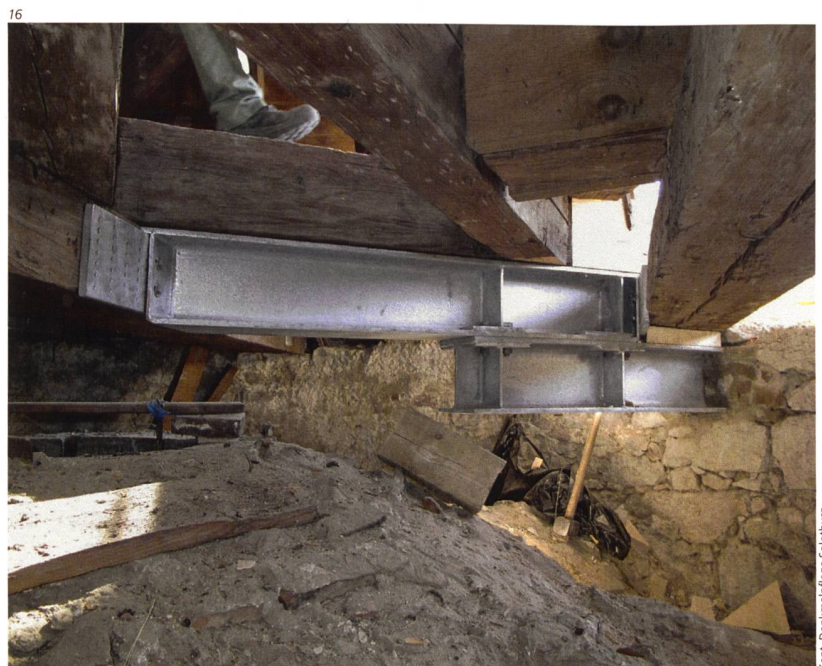
Abb. 16
Um möglichst viel von der originalen Holzsubstanz erhalten zu können, wurde das schadhafte Kranzgebälk nur punktuell ergänzt und zusätzlich mit verschraubten Eisenträgern unterstützt.

Ersichtlich war auch, dass bereits bei der Renovation von 1925 Teile des Schwellenkranzes und der Knaggen ersetzt oder seitlich verstärkt worden waren. Zusammen mit dem Statiker und dem Zimmermann musste eine denkmalpflegerisch und konstruktiv einvernehmliche Lösung gefunden werden. Von der originalen Konstruktion sollte dabei so viel wie möglich erhalten bleiben und nur punktuell ersetzt werden. Aus diesem Grund entschied man sich für eine sichtbare, sehr reduziert dimensionierte und mit dem gesunden Holz verschraubte Stahlkonstruktion

aus liegenden Doppel-T-Trägern, die den Schwellenkranz unterseitig stützt. Somit musste nur ein kleiner Bereich der Schwellen, der Balkenköpfe und der Aufschieblinge mit neuem, gut getrocknetem Fichtenholz ersetzt werden.

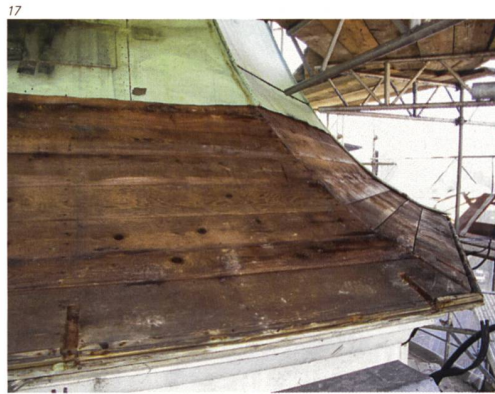
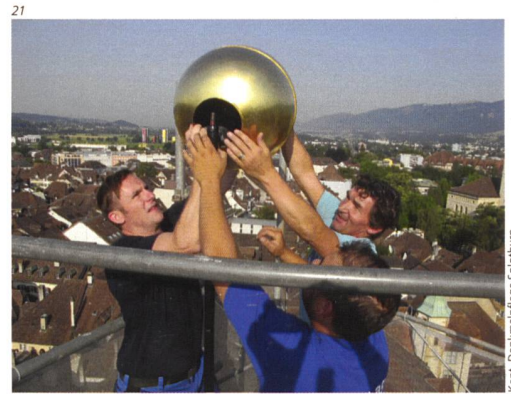
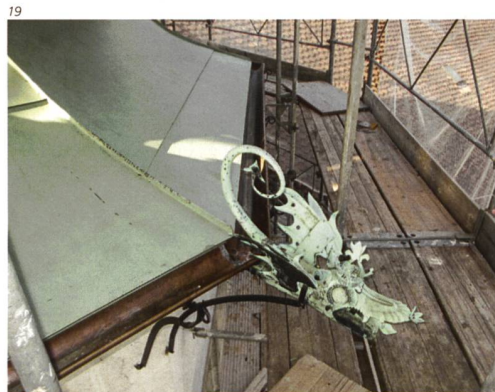
Abb. 17–20
Das alte Blechdach von 1925 wird durch ein neues vorpatiniertes Kupferblech ersetzt. Foto 2015.

Auch die Einteilungen der Blechbahnen und die horizontale Anordnung der Falze erstellen die Dachdecker in der gleichen Art wie im Vorgängerdach. Die alte Brettschalung des Unterdachs konnten sie grösstenteils übernehmen, sie wurde zusätzlich aber noch mit einer Folie abgedichtet. Von dem neuen Kupferblech wurden insgesamt 1450 Kilogramm zur Eindeckung verarbeitet. Aus dem Dokument von 1925 erfährt man, dass vom damaligen alten Kupferdach noch 1056 Kilogramm an Blech zum Wiederverkauf verwendet werden konnten. In einem Ratsmanual aus der Bauzeit des Turms wird erwähnt, dass für das erste Dach sogar 2500 Kilogramm Blech verwendet wurden.

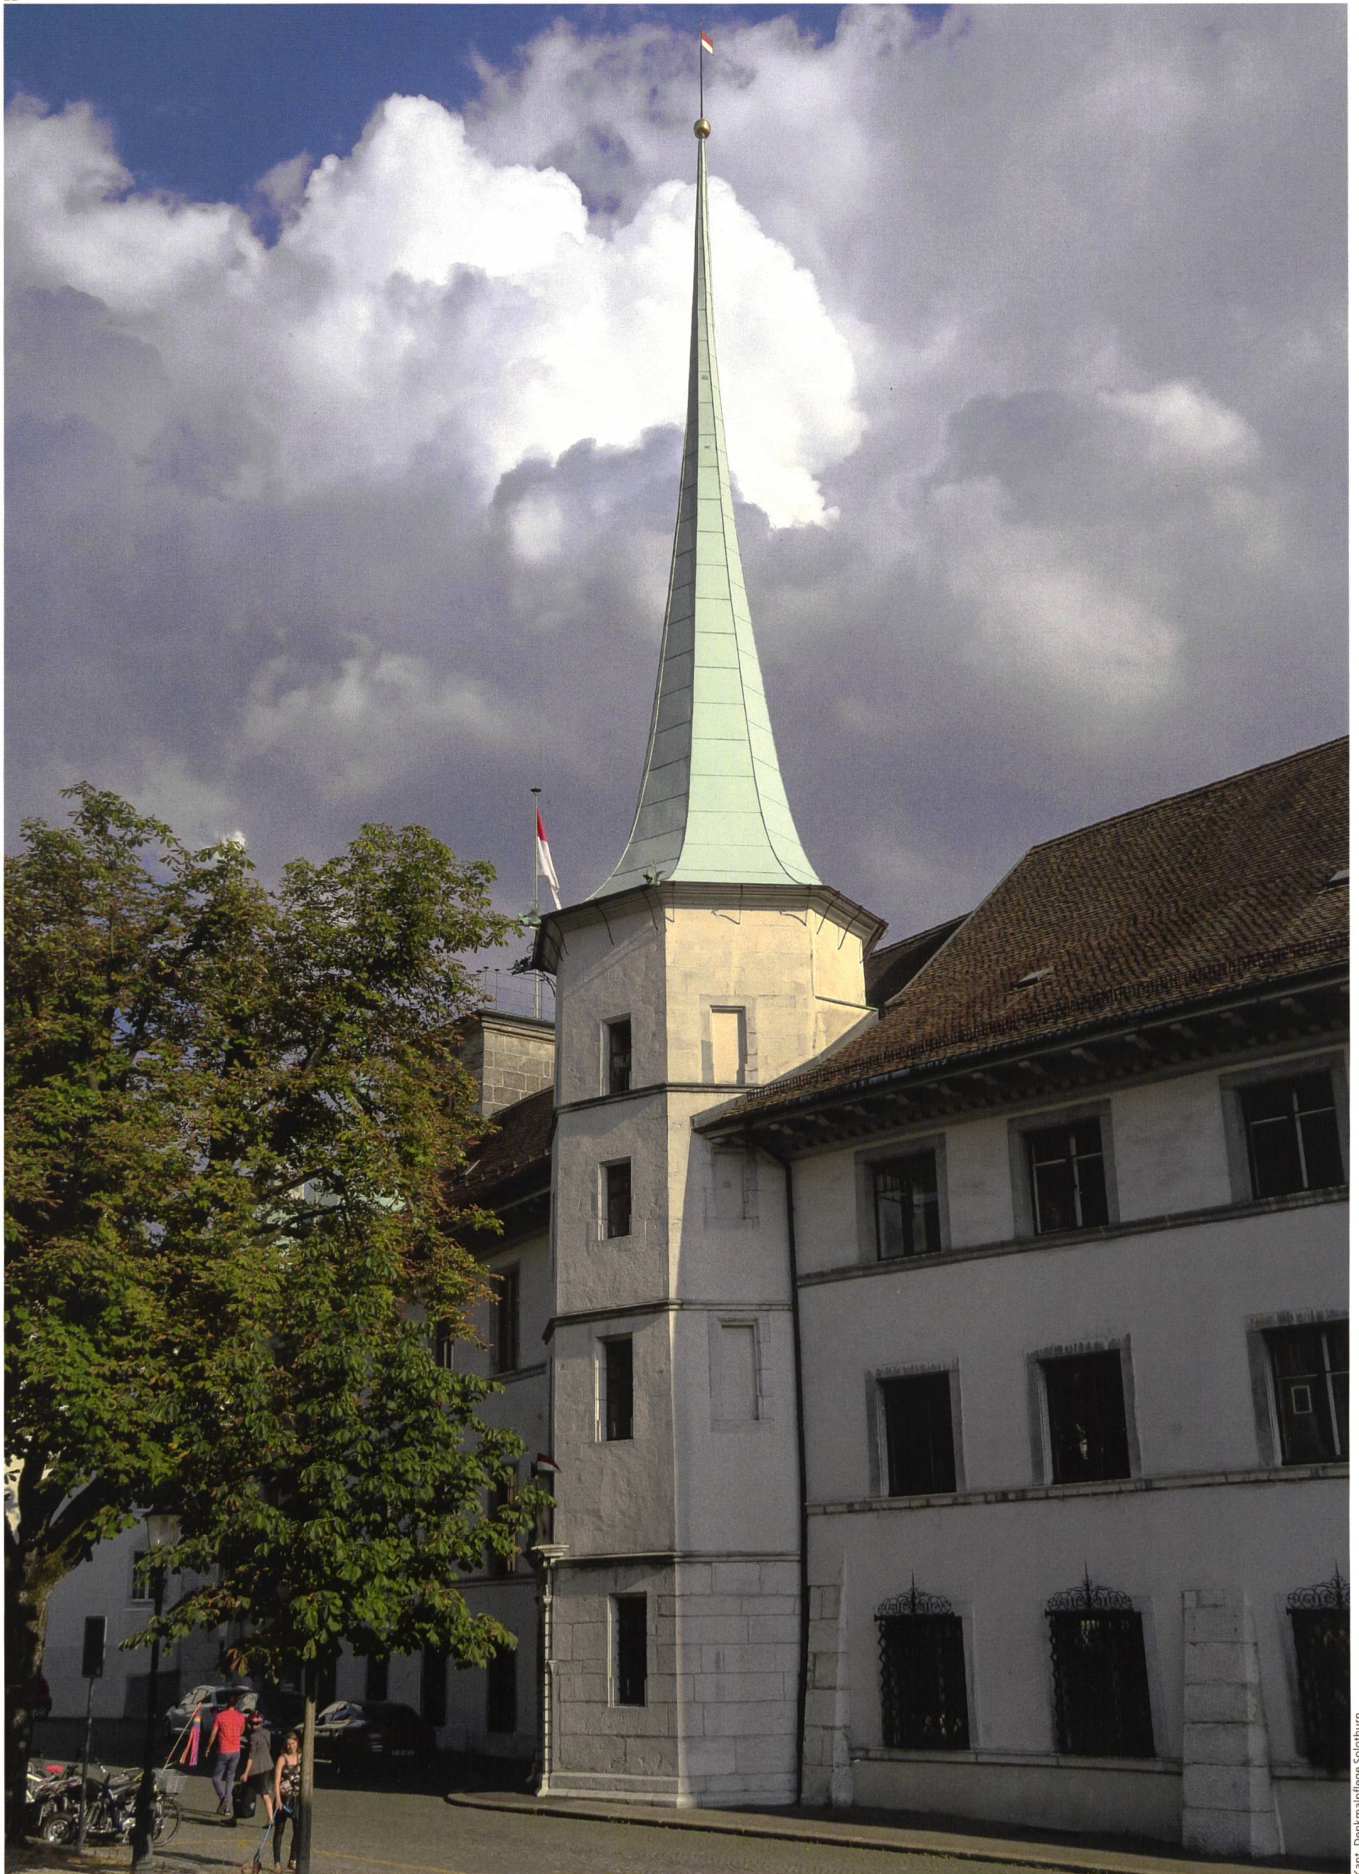
Abb. 23

Die Spannung beim Öffnen der Kugel war bei allen Anwesenden gross. Zum Vorschein kam ein runder, zirka 35×12 Zentimeter grosser Bleizylinder mit verlötetem Deckel. Aussen hatten sich die Handwerker mit ihren eingeritzten Namen verewigt. Im Zylinder befanden sich in Pergaminpapier eingewickelte Dokumente. Wie sich herausstellte, stammten diese wie auch der Zylinder aus dem Jahr 1925, ältere Unterlagen waren (leider) keine vorhanden. Die Dokumente bestätigten somit die bereits bei der ersten Untersuchung des Dachs geäusserte Vermutung, dass es sich beim vorhandenen Kupferblechdach inklusive der Turmspitze nicht um das alte aus dem 17.–19. Jahrhundert handelte, sondern um eine im Jahr 1925 komplett ersetzte neue Dachhaut.

Die geöffnete Bleihülse aus der Turmkugel mit den Dokumenten der Renovation von 1925. Zusammen mit einer neuen Hülse und Dokumenten vom neusten Umbau wurde sie wieder in die Kugel gelegt.
