Zeitschrift: Archäologie und Denkmalpflege im Kanton Solothurn
Herausgeber: Amt für Denkmalpflege und Archäologie des Kantons Solothurn
Band: 22 (2017)

Artikel: Umsichtig in Wert gesetzt : die ehemalige Arztvilla Baslerstrasse 5 in Balsthal
Autor: Mutter, Benno
DOI: <https://doi.org/10.5169/seals-844153>

Umsichtig in Wert gesetzt: die ehemalige Arztvilla Baslerstrasse 5 in Balsthal

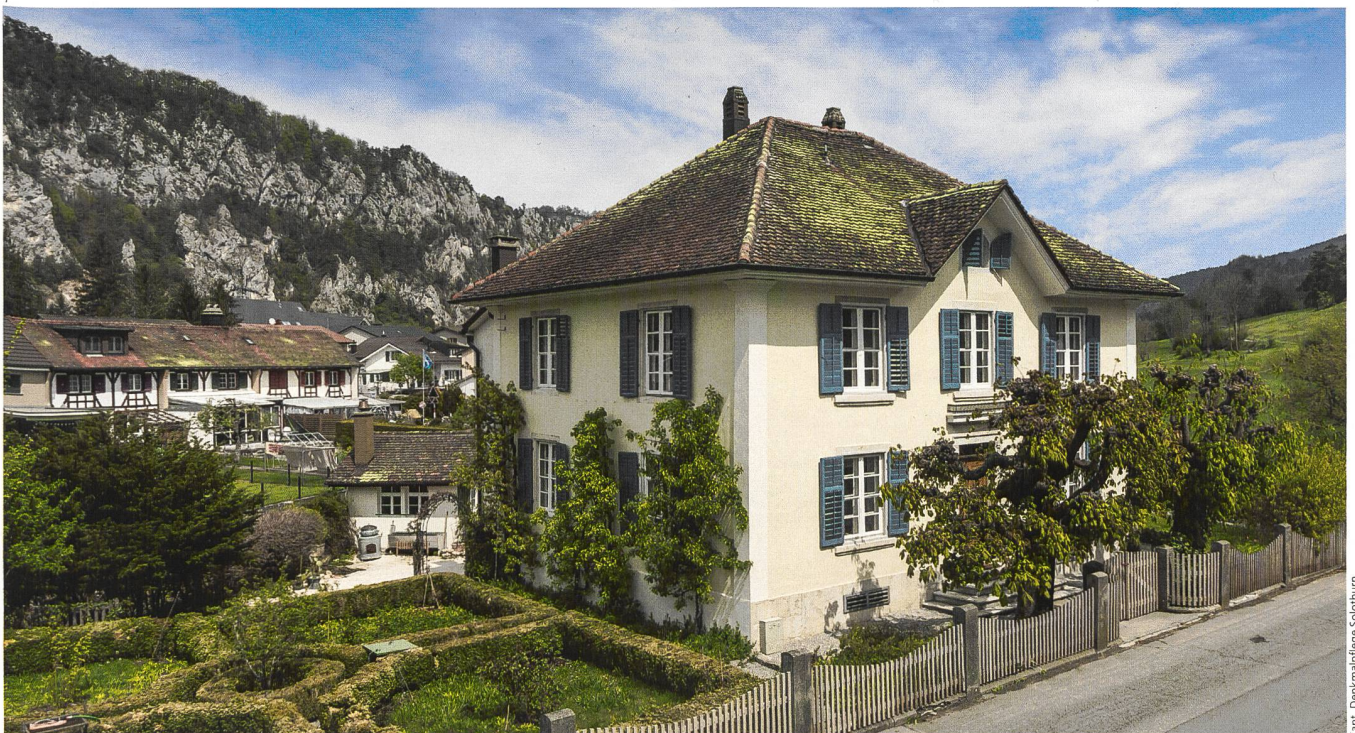
Abb. 1
Balsthal, Baslerstrasse 5. Die ehemalige, 1838 erbaute Arztvilla in einer Aufnahme von Südwesten. Links im Vordergrund die Buchshecken des westlichen Gartenteils, dahinter das Anfang des 20. Jahrhunderts errichtete Waschhaus. Foto 2017.

Der zweigeschossige, verputzte Mauerbau erhebt sich über hohen Kellersockel und nahezu quadratischem Grundriss. Das Äussere ist schlicht gehalten; flache Lisenen betonen die Hausecken, ein schwach geneigtes Walmdach mit gerader Dachuntersicht schliesst den wohlproportionierten Baukörper ab (Abb. 1 und 2). Die symmetrisch gestaltete, dreiachsige Eingangsfront gegen die Baslerstrasse ist mit Freitreppe und Dreiecksgiebel ausgezeichnet und besitzt ein klassizistisch verdachtes, 1838 datiertes Portal mit vorzüglichem Empire-Türblatt. Die an der Nordfassade angefügten hausbreiten Lauben, in Ständerbauweise konstruiert und von einem Schleppdach gedeckt, waren ursprünglich wohl offen, von einem Schindelmantel geschützt und hauptsächlich zur Erschliessung der Toiletten gedacht. Später schloss man sie mit einer Vertikalschalung aus breiten Brettern und Deckleisten (Abb. 12).

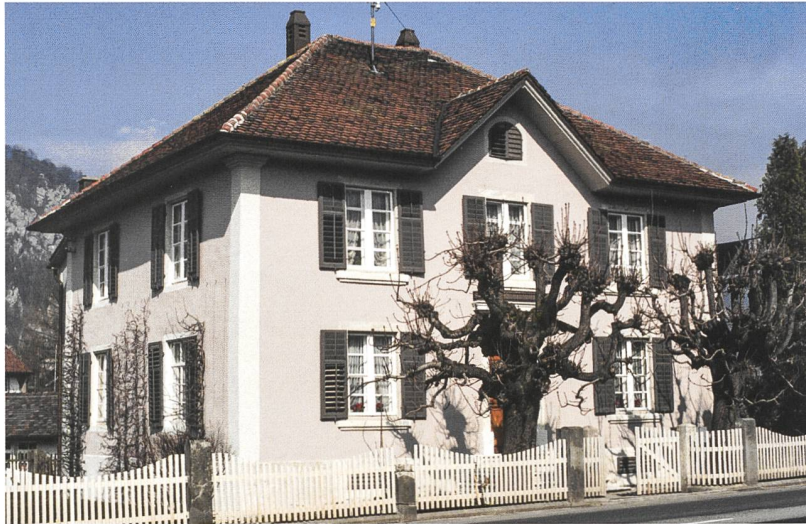
Abb. 2
Um 1980 liess die Eigentümerin die Fassaden blassrot und die Jalousieläden braun streichen; 2013 waren die Farben völlig ausgebleicht. Foto um 1980.

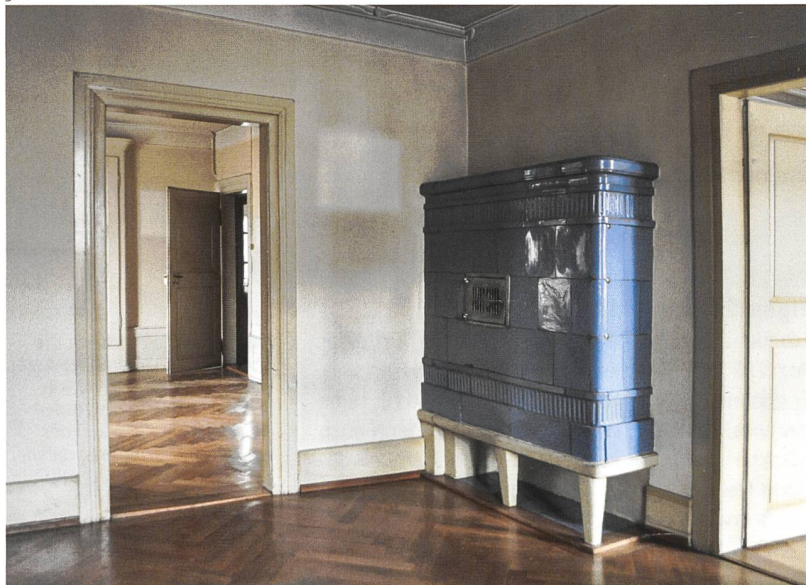
Abb. 3
Vor der Restaurierung zeigten sich die Wandoberflächen der Zimmer kahl und farblos.

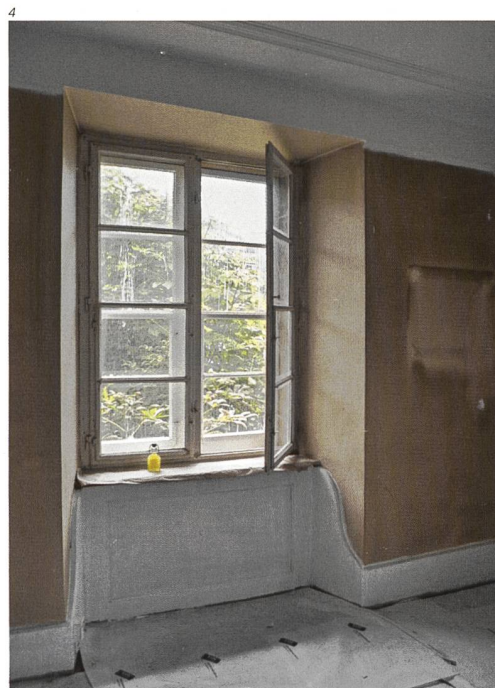
Abb. 4
Eine Fensternische im Obergeschoss während der Restaurierung. Ein zeittypisches Detail von 1838 ist der schlichte Sockelladen, der sich über ein geschweiftes Brett mit dem Brüstungstäfer verbindet.

typischen Eckrosetten in zwei strassenseitigen Eckzimmern sowie je ein blauer Kachelofen in den Wohngeschossen (Abb. 8, 13–16). In den meisten Räumen zeugen noch die einfachen Sockelbretter, die sich in den Fensternischen als Leibungstäfer schräg oder geschwungen bis zum Fensterbrett hinaufziehen, von biedermeierlichem Sinn für schlichte Qualität; einzig das Westzimmer des Obergeschosses besitzt ein gestemtes Kniestäfer. Aussergewöhnlich ist der beträchtliche Bestand an originalen Fenstern mit dazugehörigen Vorfenstern und Beschlägen (Abb. 7). Zu der bestens erhaltenen Bausubstanz aus der Bauzeit um 1838 zählen auch der nahezu unveränderte liegende Dachstuhl und die beiden geräumigen Gewölbekeller.

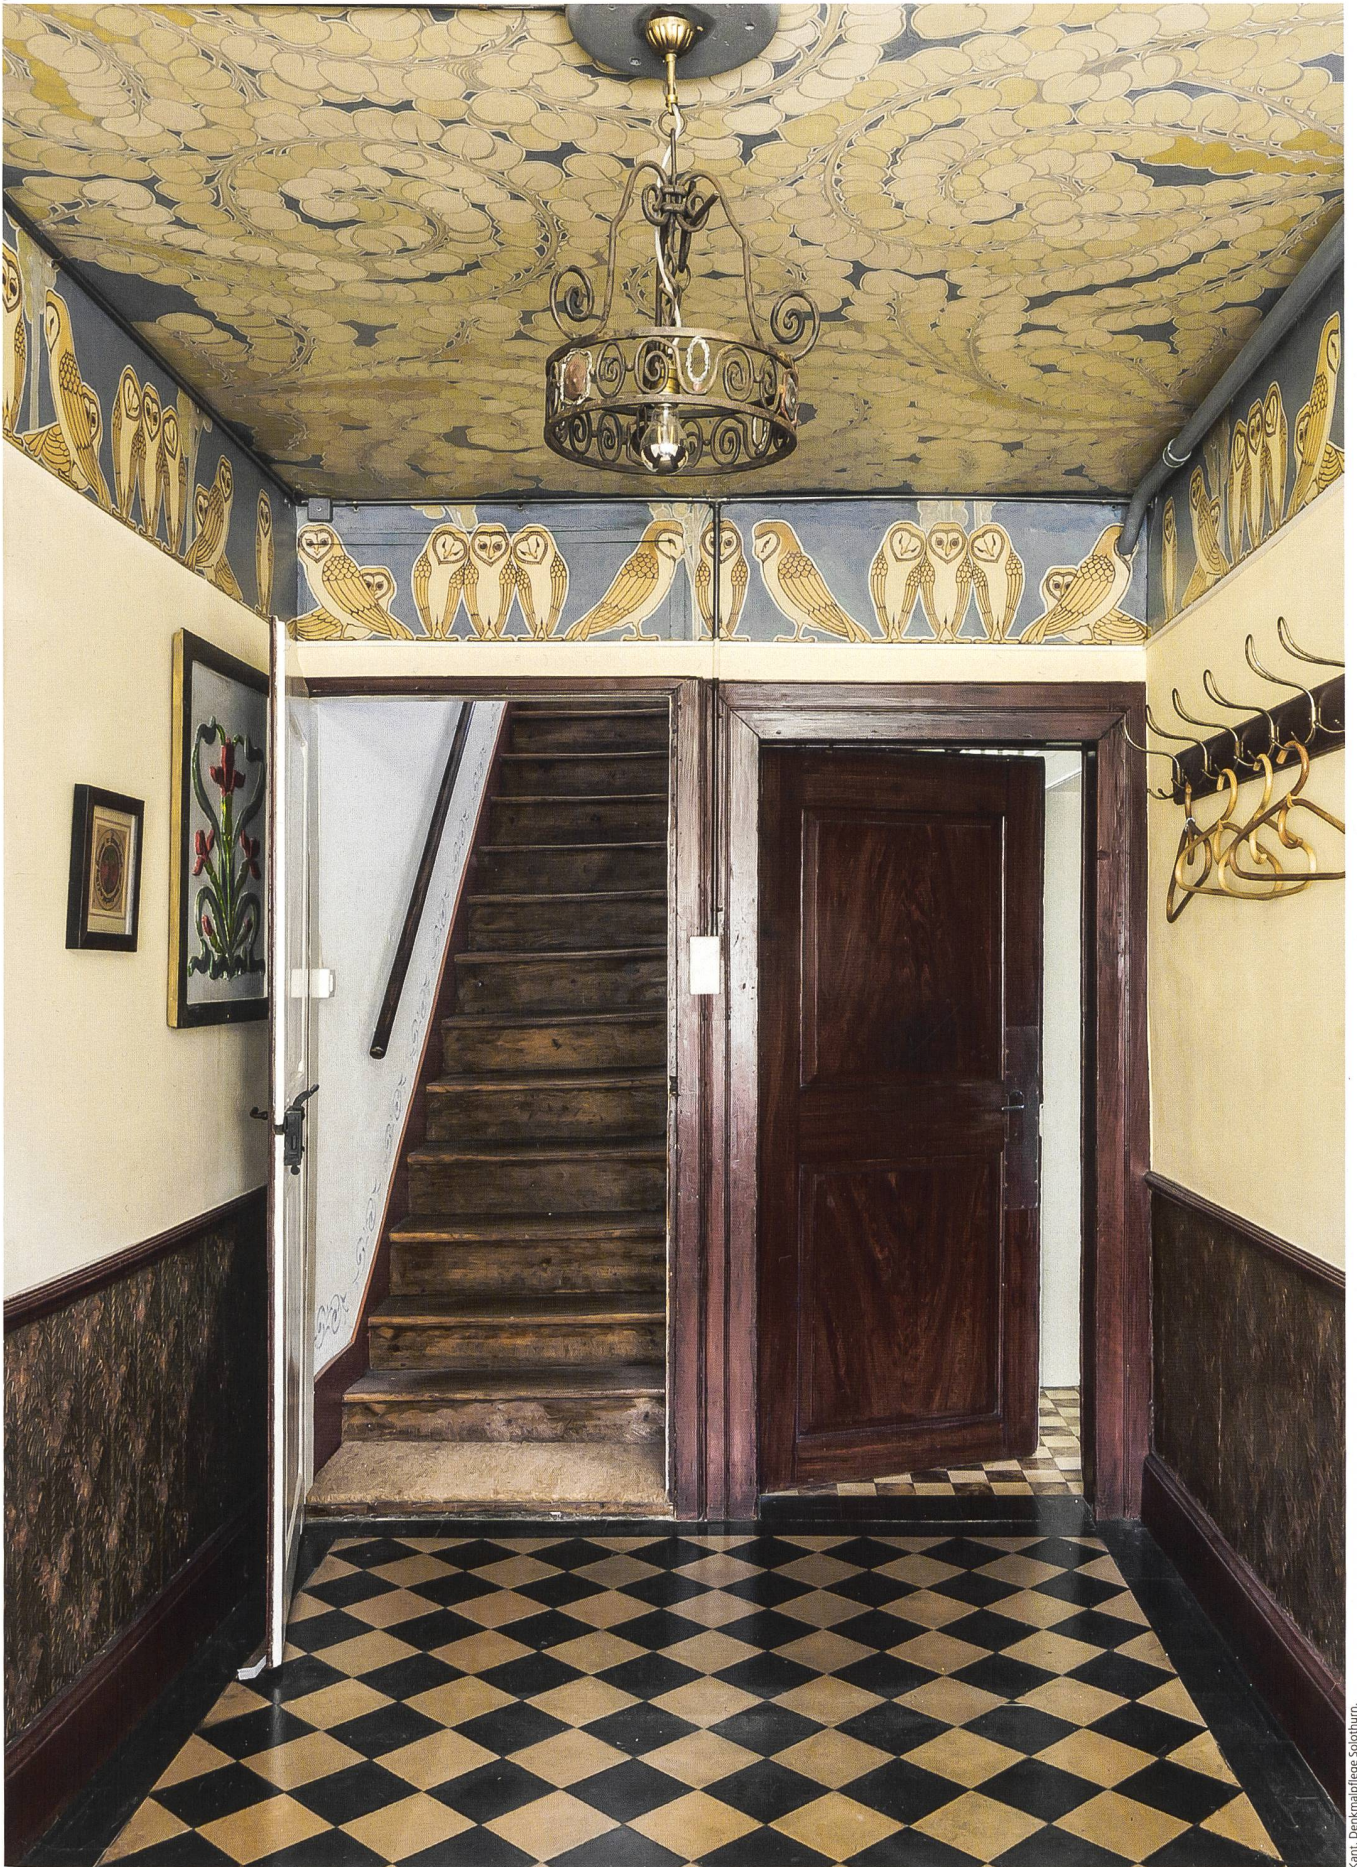
Abb. 9
Im Vestibül bilden die Lincrusta-Wandverkleidung, das gemalte Eulenfries und die Deckenmalerei ein vorzügliches Jugendstil-Interieur. Foto 2017.

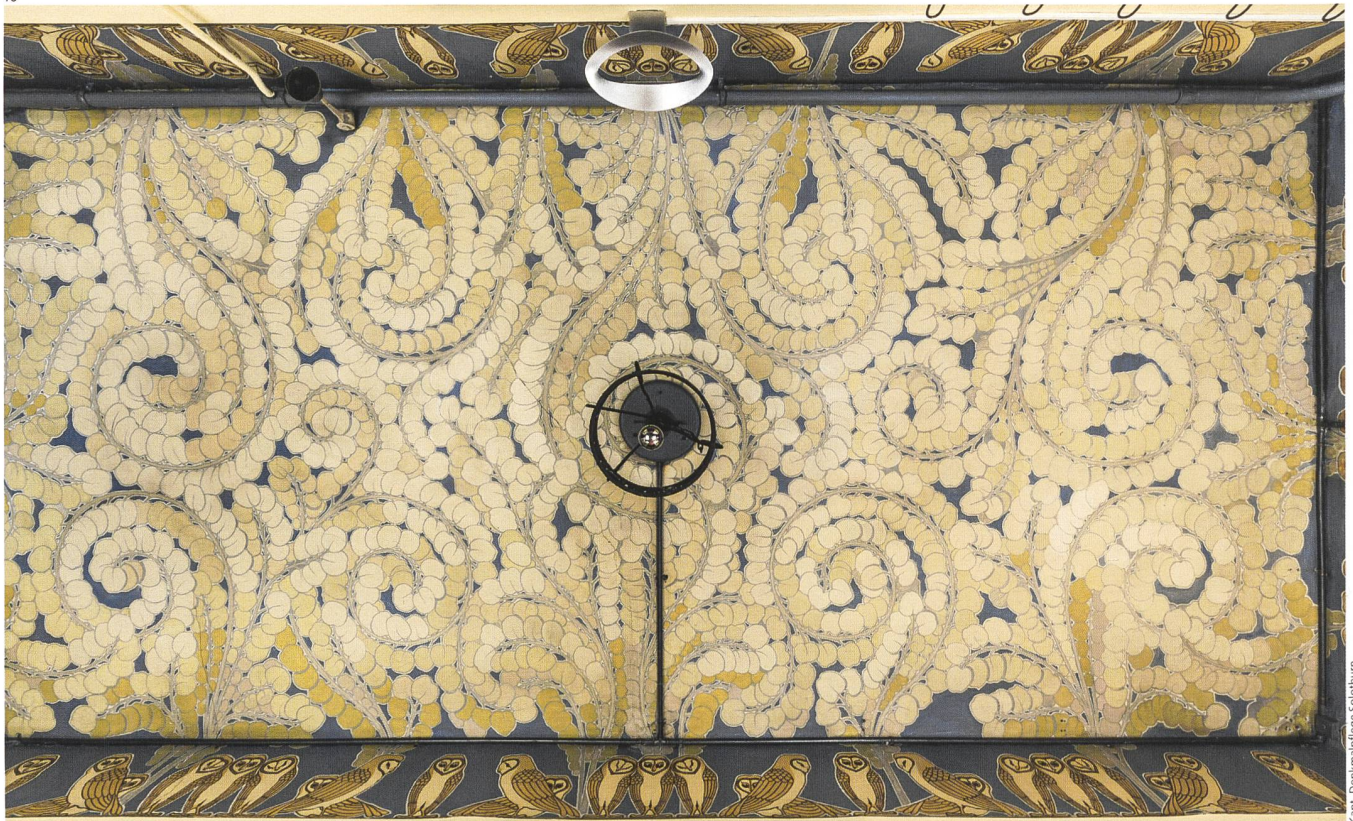
Abb. 10
Die Jugendstilmalerei überzieht die Vestibüldecke mit einem dichten Blätterdach. Foto 2017.

präsentiert sich dieser sekundäre Hausteil mit dem Charme einer allmählich entstandenen Gestaltung, in der sich die alte Füsschenbadewanne, die orange-farbenen gestrichenen Holzteile und sogar der dunkelgrüne Novilonbelag des Badezimmers aus den 1970er Jahren zu einer farblichen Einheit ergänzen. Den Abschluss der Innenrestaurierung bildeten die sorgfältige Reinigung der Jugendstilmalereien und der Lincrusta im Vestibül und die Restaurierung des Eulenfrieses. Mit hohem Engagement und unter Anleitung der Restauratorin reinigten Bauherrin und Bauherr die arg vergraute Malschicht mit destilliertem Wasser, sodass die Restauratorin schliesslich einzig noch einige Ausbruchstellen reprofilieren und retuschieren sowie wenige abstehende Farbschollen der Malschicht hinterkleben musste.

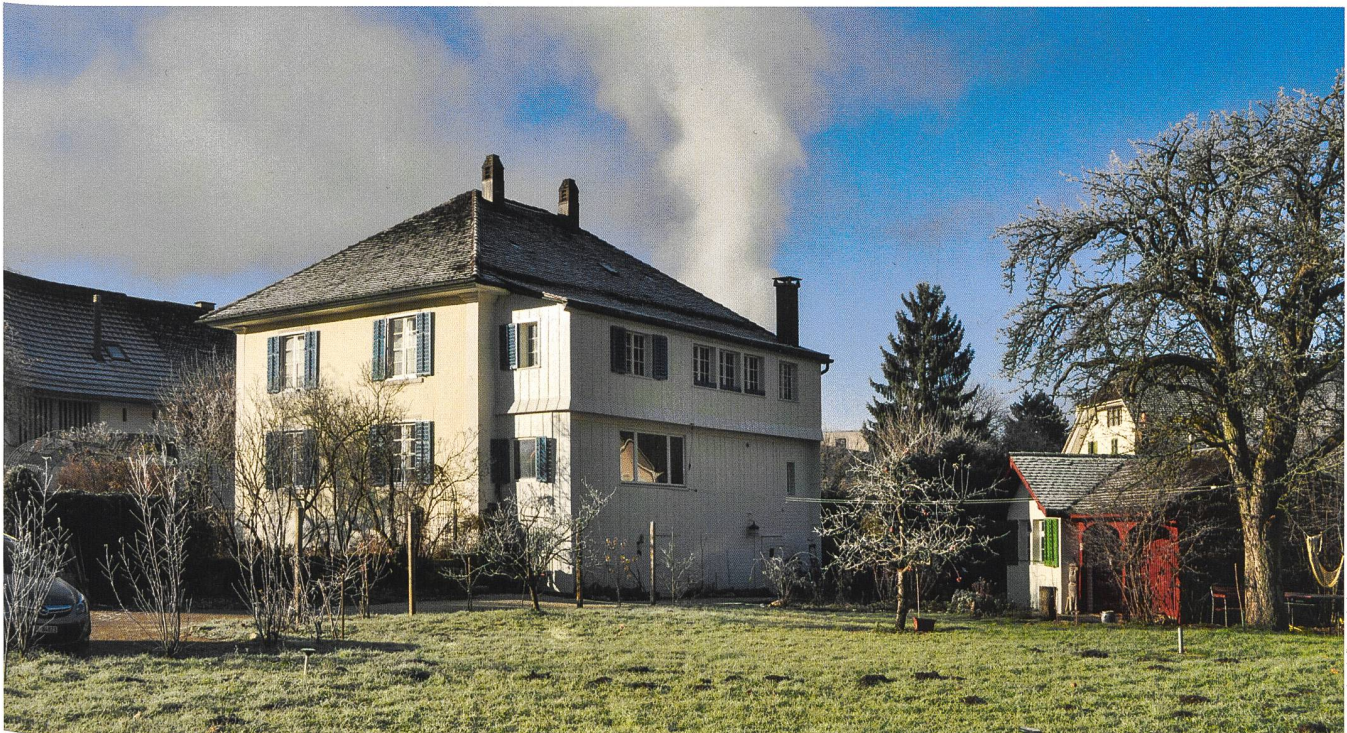
Abb. 12
Nordostansicht des Landhauses nach der Aussenrestaurierung, rechts im Bild das ehemalige Waschhaus. Foto 2017.

Die Aussenrestaurierung in den Jahren 2015–2016 umfasste die Dachreparatur, die Reinigung und örtliche Reparatur der Fassaden sowie der Kalksteinelemente – Sockel, Lisenen, Fenster- und Türgewände –, schliesslich den Neuanstrich der Fassaden mit Mineralfarbe und der Dachuntersicht, Fenster und Jalousieläden mit Öl- und Kunstharzfarbe. Auch hier trafen sich die Vorstellung der Eigentümer und der Denkmalpflege: Beide Seiten bemängelten das seit der letzten Renovierung kontrastlos und fade gewordene Erscheinungsbild des Äusseren und kamen überein, die Fassaden und ihre Gliederungselemente mittels einer hellen und freundlichen, aber in die

Entstehungszeit passenden Farbgebung aufzuwerten. Die Wahl fiel auf einen hellgelben, warmen Wandfarbton, von dem sich die kalkweissen Architekturglieder wie Sockel, Lisenen und Dachuntersicht abheben. Der nordseitige, holzverschaltete Anbau setzt sich durch seinen hellgrauen Ölfarbanstrich ab (Abb. 12). Den entscheidenden Akzent aber steuert das abgetönte Blau der wieder mit Kunstharzfarbe gestrichenen Jalousieläden bei.

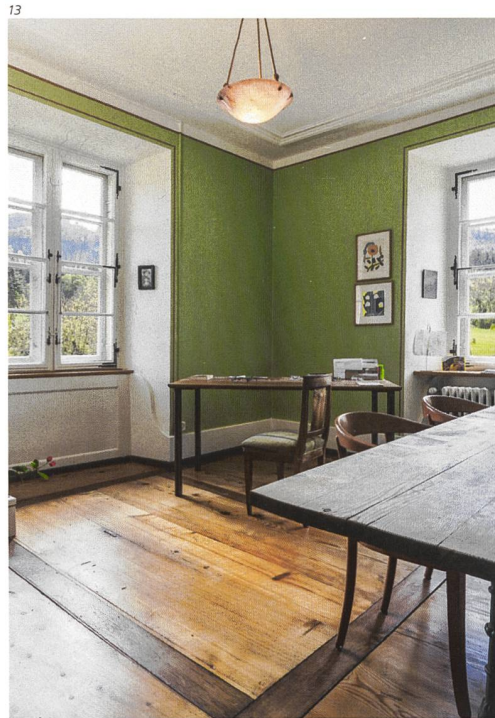
Abb. 13
Der aus breiten Brettern und durchgehenden Friesen gefügte Boden im Südostzimmer des Obergeschosses gehört zum bauzeitlichen Bestand von 1838. Foto 2017.

Der Schwerpunkt der zweiten Restaurierungsetappe lag auf den Maler- und Tapeziererarbeiten im Obergeschoss, in dem alle Raumschalen passend instand gestellt wurden (Abb. 13–16). Mit gutem Gespür

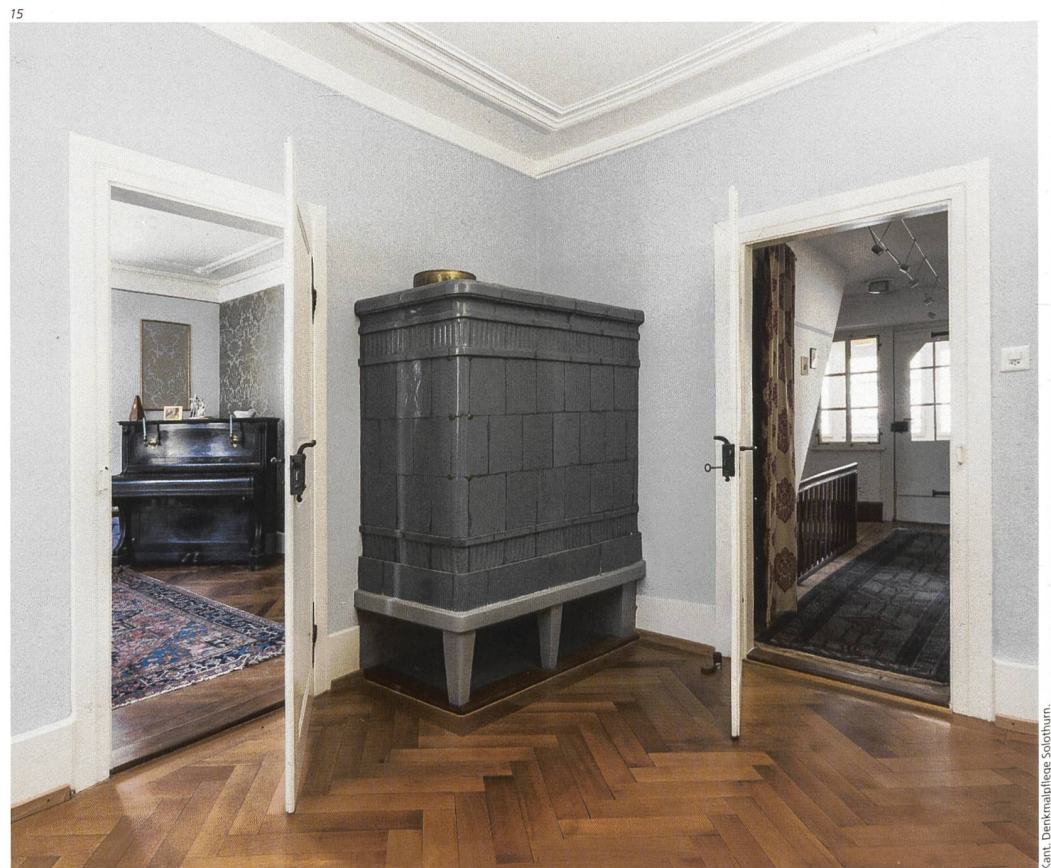
Abb. 15
Das strassenseitige Mittelzimmer des Obergeschosses ist direkt vom gefangenen Mittelgang aus erschlossen. Es teilt sich mit dem Südwestzimmer einen Kachelofen von 1838. Foto 2017.

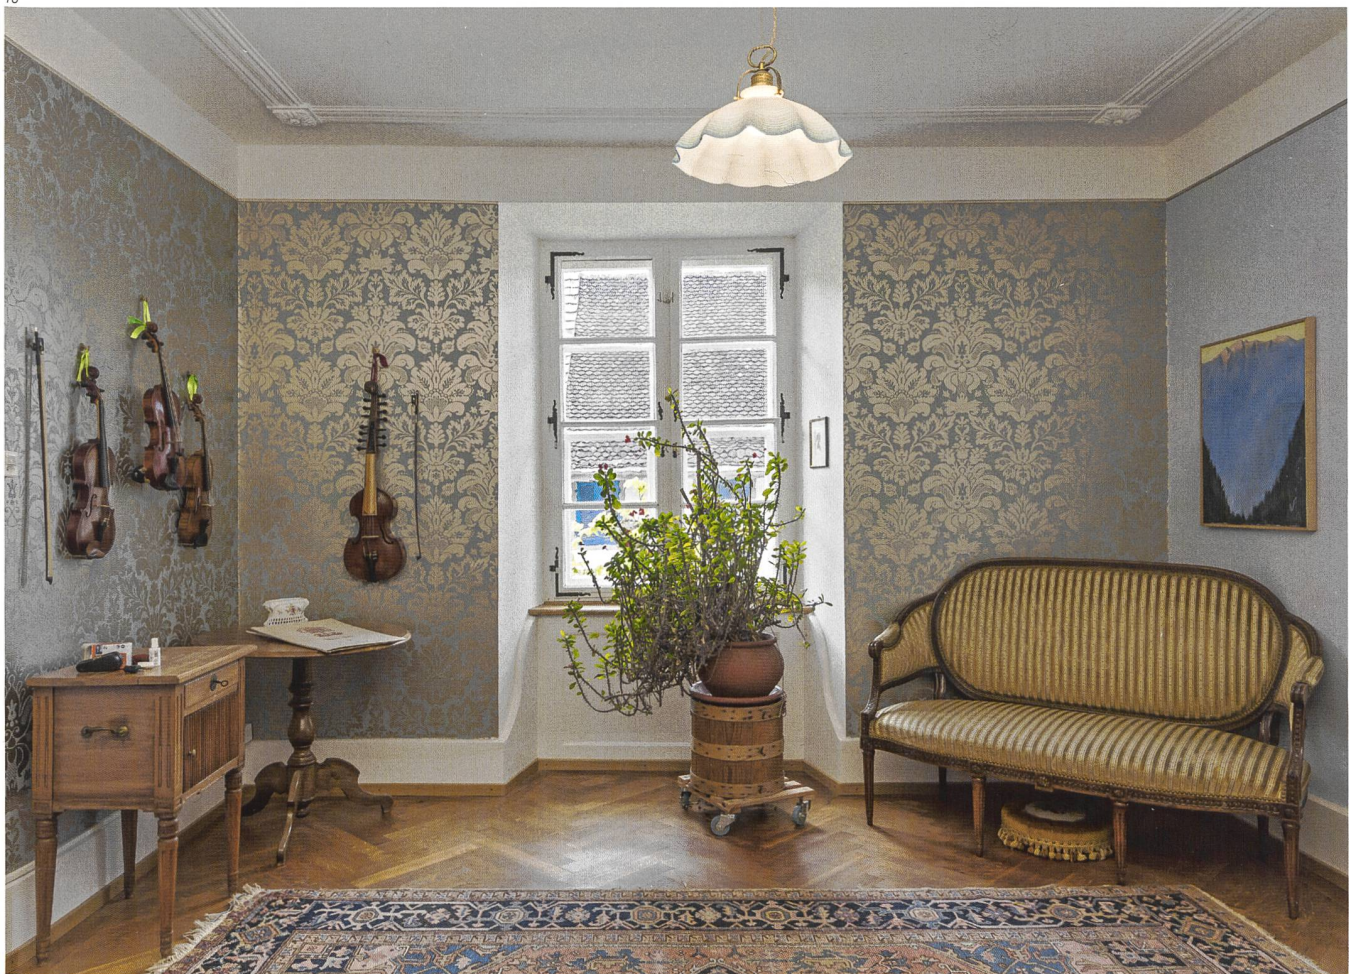
Abb. 16

Im Südwestzimmer des Obergeschosses ergänzen sich Gipsdecke und Sockelläden von 1838, das Fischgratparkett aus dem frühen 20. Jahrhundert und die Tapete von 2015 mit historischen Möbeln zum stimmigen Ensemble.

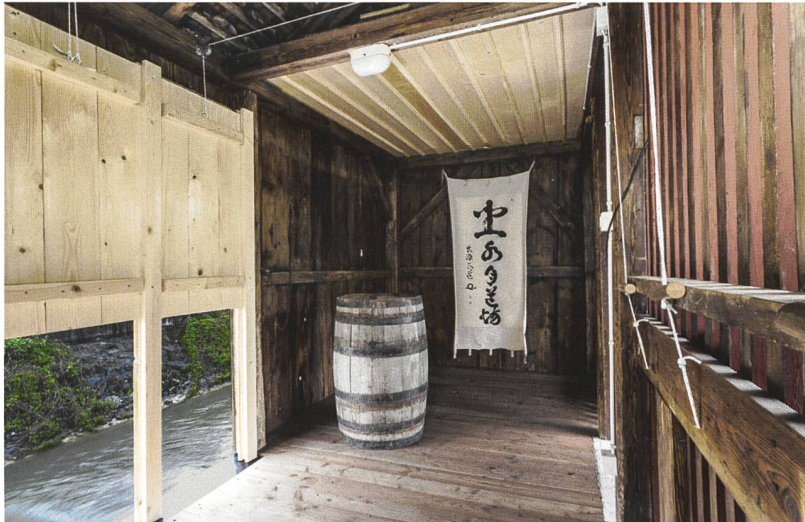
Abb. 17
Der ehemalige, an das Waschhaus angebaute Geräteschuppen wurde zum Meditationsraum mit Ausblick auf den Augstbach.

Mit wenigen Eingriffen gestaltete der Eigentümer diesen kleinen Zweckbau zu einer Küche mit Essraum um. Die baulichen Massnahmen beschränkten sich auf die Dachreparatur, die Kaminsanierung sowie den Neuanstrich der Mauern und des Holzwerks. Einen Neuanstrich in passendem Rotbraun erhielten auch die Staketen des ehemaligen Geräteschuppens. Hier entstand ein offener Meditationsraum, der dank neu eingebauter Schiebeläden in der bachseitigen Rückwand auch den Bezug zum Fliessgewässer bietet (Abb. 17).
