# Ein Wohnstock der bäuerlichen Elite des 19. Jahrhunderts in Balm bei Messen

BARBARA STUDER IMMENHAUSER UND MARKUS SCHMID

Der Wohnstock an der Lüterswilstrasse 15 in Balm bildet einen Höhepunkt in der ländlichen Bau- und Wohnkultur im Bucheggberg des 19. Jahrhunderts. Eine reiche Archivlage bestätigt, was das heute fachgerecht restaurierte Gebäude vermuten lässt: Hinter seiner Baugeschichte steht eine begüterte bäuerliche Bauherrschaft. Die Archivarin und der Denkmalpfleger ziehen Bilanz.

#### Messen, Balm bei Messen, Wohnstock Lüterswilstrasse 15

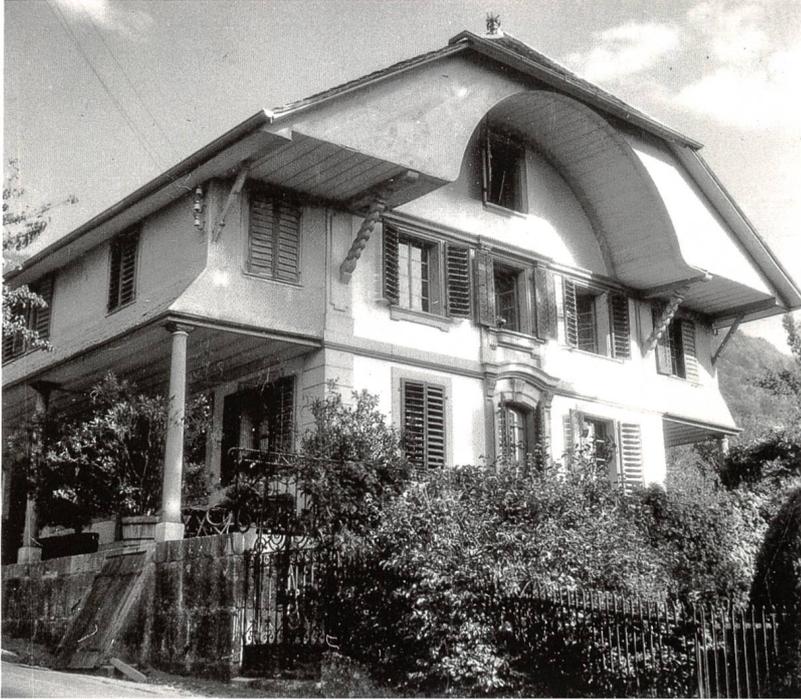
Abb. 2  
Südfassade des Wohnstocks im  
Oktober 1949.

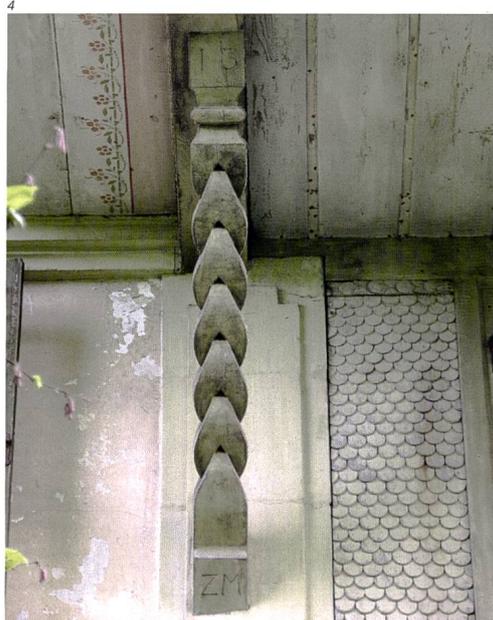
Abb. 4  
Rechter Zopfbug mit der Jahres-  
zahl «13» (1813) und den  
Initialen «ZM» (Zimmermeister  
Hans Ziegler). Foto 2006.

Es erstaunt angesichts dieser Situation nicht, dass sich Adam (II.) und Elisabeth Schlup-Rätz zu Beginn der 1810er Jahre entschlossen, den eigentlich erst knapp 20 Jahre zuvor durch Adams Eltern neu errichteten Stock bereits wieder vollkommen erneuern zu lassen. Damit konnten sie noch besser als zuvor ihren neuen Status nach aussen sichtbar machen.<sup>6</sup> Dieser repräsentative Neubau war gemäss den Inschriften an den Zopfbugen 1813 (Abb. 4) abgeschlossen. Der Stock wies zu diesem Zeitpunkt wahrscheinlich bereits Lauben auf, über die der Zugang ins erste Obergeschoss erfolgte. Es ist durchaus möglich, dass beim Neubau von 1813 auch der Keller vergrössert wurde, indem der nördliche Kellertrakt mit der Quertonne angelegt wurde. Möglicherweise stammen die in diesem Raum verwendeten, sehr qualitativ gehauenen Sandstein-Spolien vom nur etwa 20 Jahre alten Vorgängerbau. Für diese These würde die Tatsache sprechen, dass sie nur ganz leicht verwittert sind.

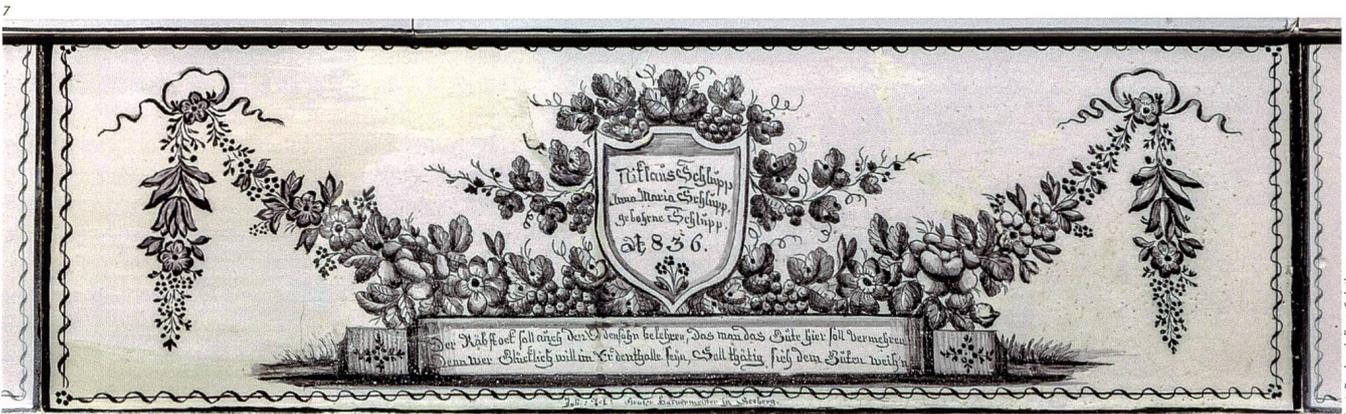
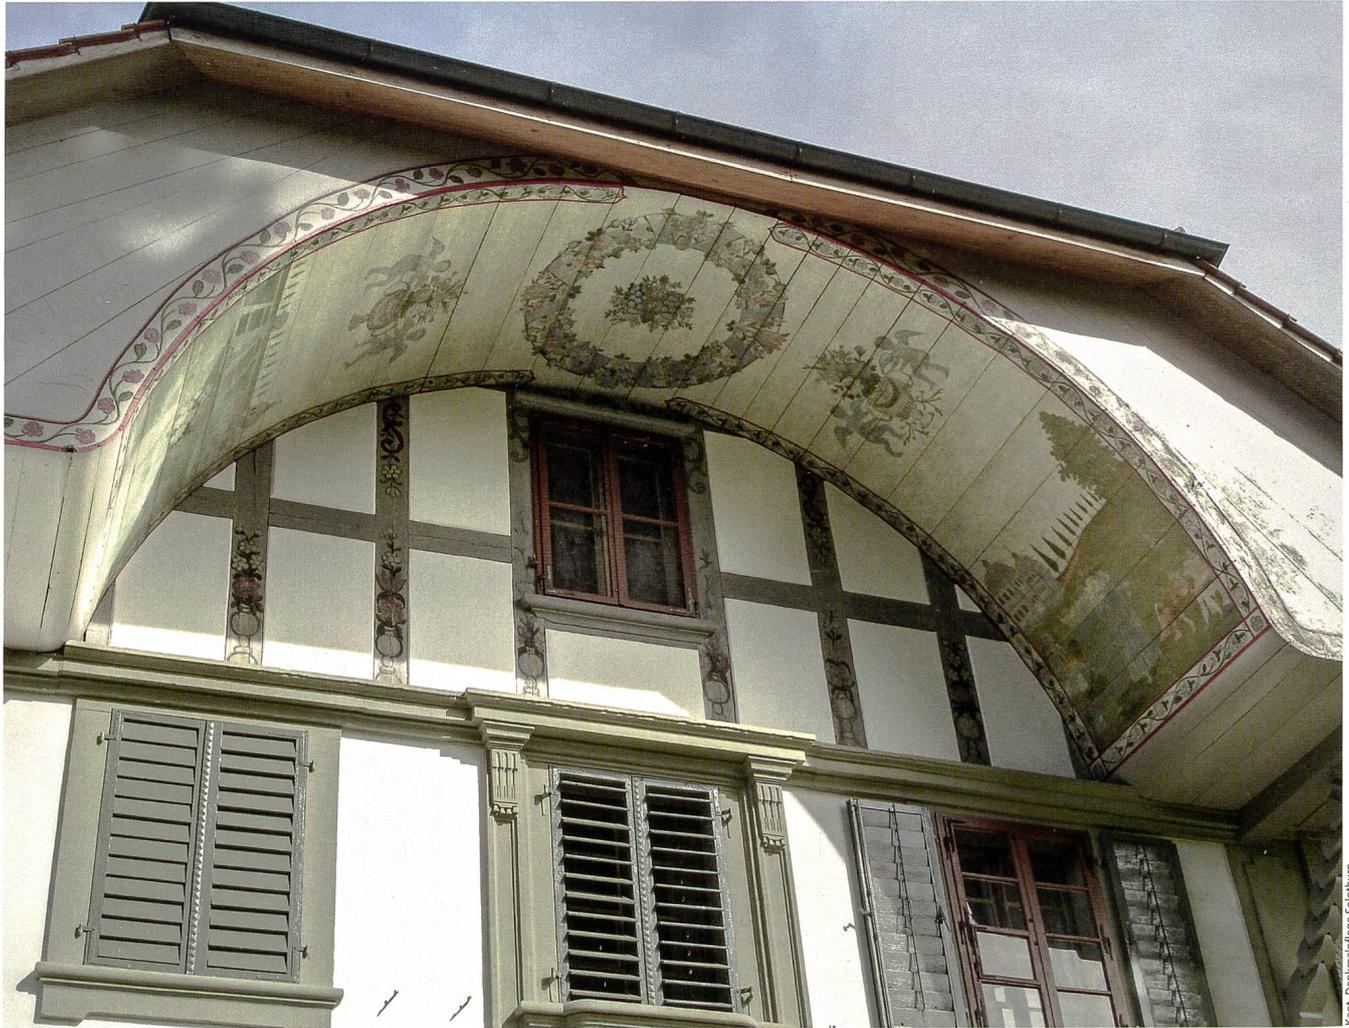
Abb. 6 und 7 Datierte Ofenkacheln der Egli-Kachelöfen im Erdgeschoss (1828) und im Obergeschoss (1836) mit den Inschriften des Besitzer-Ehepaars: Niklaus Schlup und Anna-Maria Schlup. Fotos 2016.

Die erste Erhöhung des Versicherungswerts aus dem Jahr 1835 könnte von Um- oder Ausbauten herrühren, in deren Zusammenhang auch die Ründe und die Balken des Riogs an der Hauptfassade (diese von einer anderen Hand, wahrscheinlich aber zeitgleich) bemalt wurden. Aufgrund stilistischer Details ist davon auszugehen, dass diese aus der Zeit um 1830 stammen.<sup>9</sup> Es ist daher anzunehmen, dass es sich beim Besitzerpaar, das auf der einen Seite der Ründe dargestellt ist, um Anna-Maria und Niklaus Schlup-Schlup handelt (Abb. 8 und 27). Ebenfalls zu einer Wertsteigerung beigetragen haben dürften drei Egli-Öfen, die zwischen 1828 und 1836 eingebaut worden sind. Auf allen finden sich Kacheln mit Inschriften des Besitzer-Ehepaars (Abb. 6 und 7).

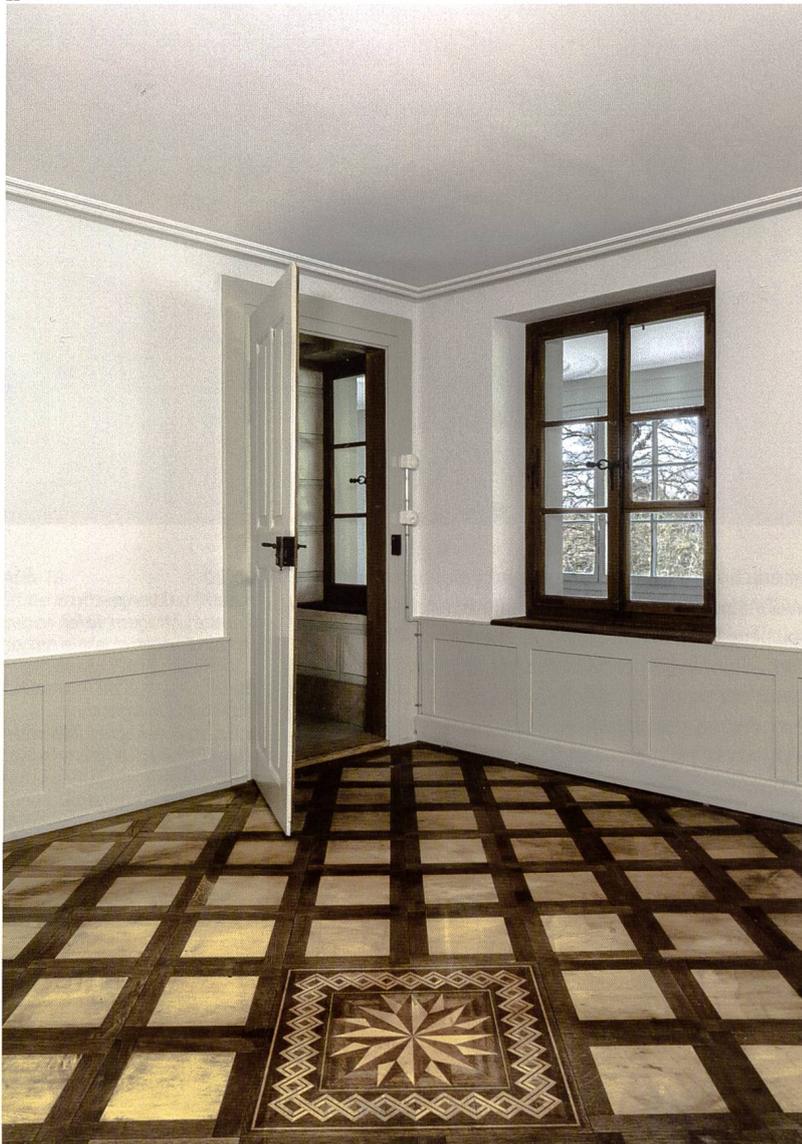
Abb. 24  
Laube West nach der Restau-  
rierung. Die Lauben waren in  
einem sehr schlechten Zustand  
und mussten tiefgreifend sani-  
ert werden. Die Bodenbretter  
und das Stuckprofil der Gips-  
decke geben dem Raum  
zusammen mit der ursprüng-  
lichen Aussenfassade eine  
sehr schöne Atmosphäre.  
Foto 2016.

und sorgfältig freigelegt und restauriert werden. Partien mit erheblichen Schäden hingegen wurden entfernt und neu aufgebaut. Die Statik der Lauben musste tiefgreifend saniert werden, der Holzschindelschirm wurde erneuert. Die alten Fenster, Vorfenster und Fensterläden konnten erhalten und sorgfältig saniert werden. In den vorher unbeheizten Lauben wurden neue Fenster eingebaut.

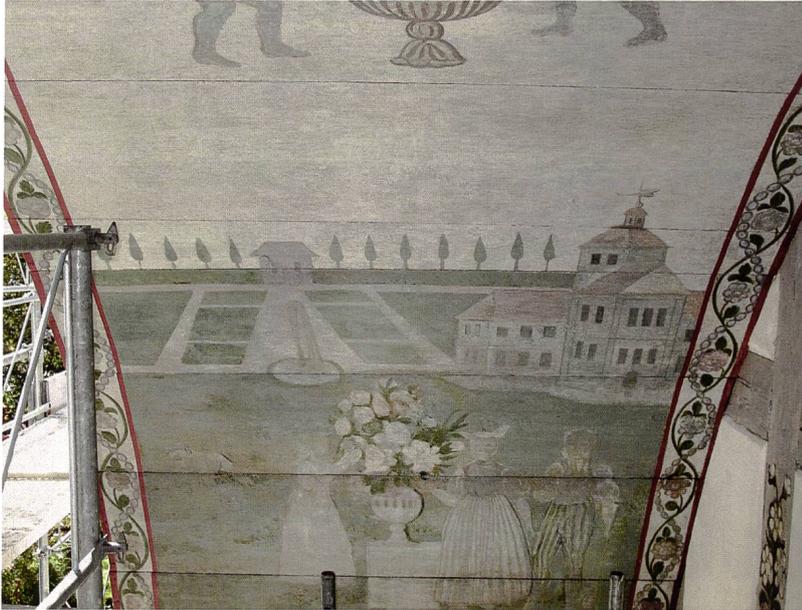
Abb. 27 und 28  
Szene eines herrschaftlichen  
Landsitzes mit Gartenanlage  
am westlichen Fuss der Ründe-  
untersicht. Es ist anzunehmen,  
dass es sich beim Paar unten  
rechts um Anna-Maria und  
Niklaus Schlup-Schlup handelt.  
Links Zustand nach der Restau-  
rierung von 2015, rechts vor  
der Restaurierung.

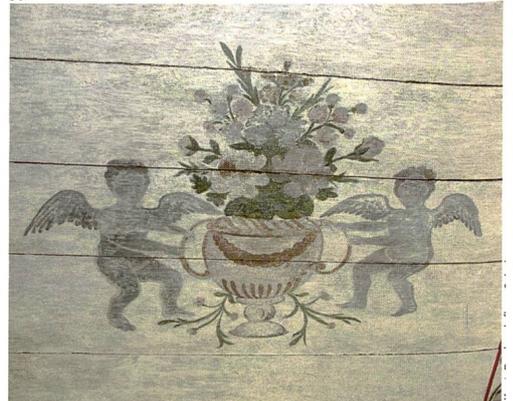
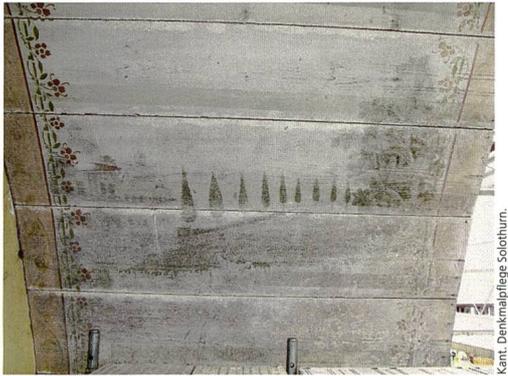
Abb. 31 und 32

Parkszene am östlichen Fuss der Rindeuntersicht. Links im Zustand vor der Restaurierung von 2015, rechts nach der Restaurierung.

Freilegungsproben zeigten, dass auf den Untersichten der südseitigen Ründe mehrere Fassungen vorhanden waren. Nach der Dokumentation wurden mit einigem Aufwand die beiden oberen Schichten behutsam entfernt, sodass die Malerei der dritten Fassung zum Vorschein kam. Um die Lesbarkeit zu gewährleisten, wurden Fehlstellen sehr zurückhaltend retuschiert, hauptsächlich beim Hintergrund und in den Umgebungen. Das Giebfeld in der Südfassade wurde wieder auf das ursprüngliche Riegbild zurückgebracht. Nach der Entfernung der Putzschicht kamen auf den Riegeln ornamentale Bemalungen hervor. Ob diese mit der Ründemalerei einhergehen, ist fraglich; es scheinen eher nachträgliche Ergänzungen zu sein.

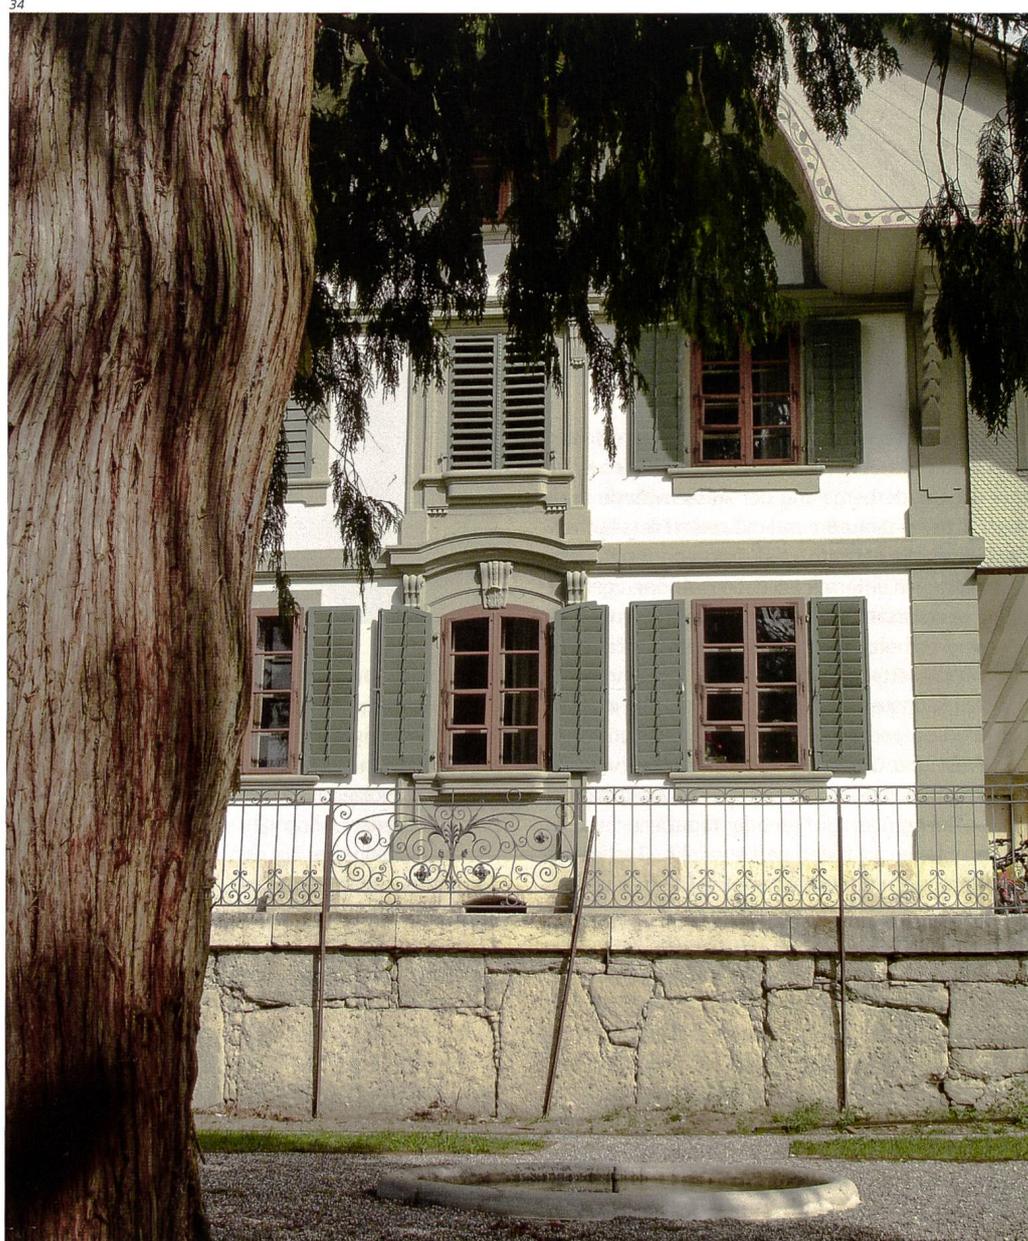
Abb. 34  
 Impression mit Ausschnitt der  
 dekorativen Südfassade, dem  
 Rondell mit Springbrunnen und  
 dem Thuja-Baum. Foto 2017.

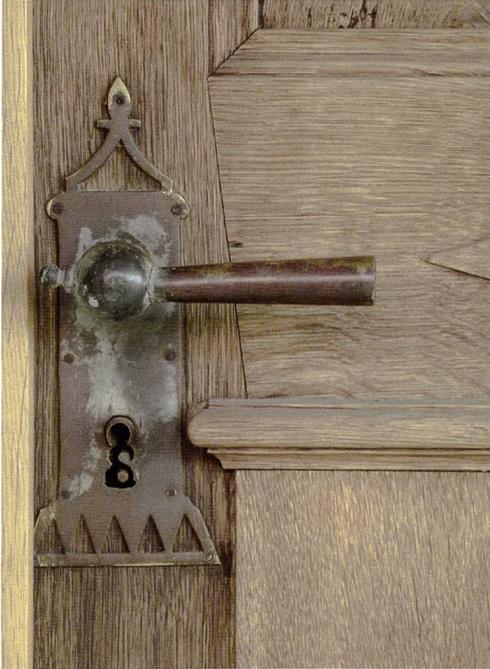
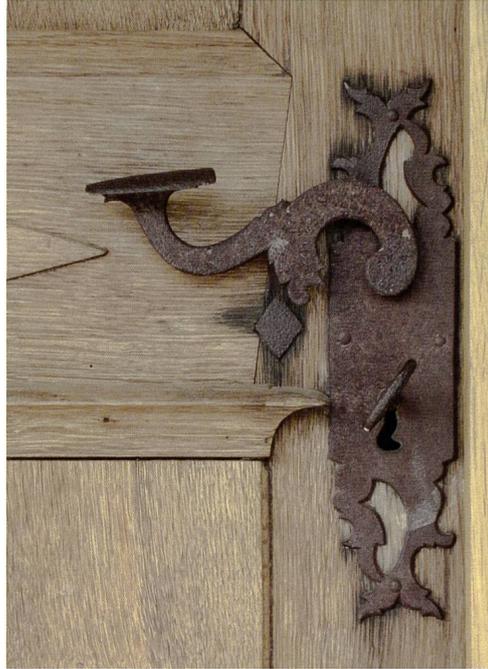
Abb. 35 und 36  
Türfallen mit sehr dekorativen  
Schildern, links an der west-  
lichen, rechts an der östlichen  
Haustür. Fotos 2017.

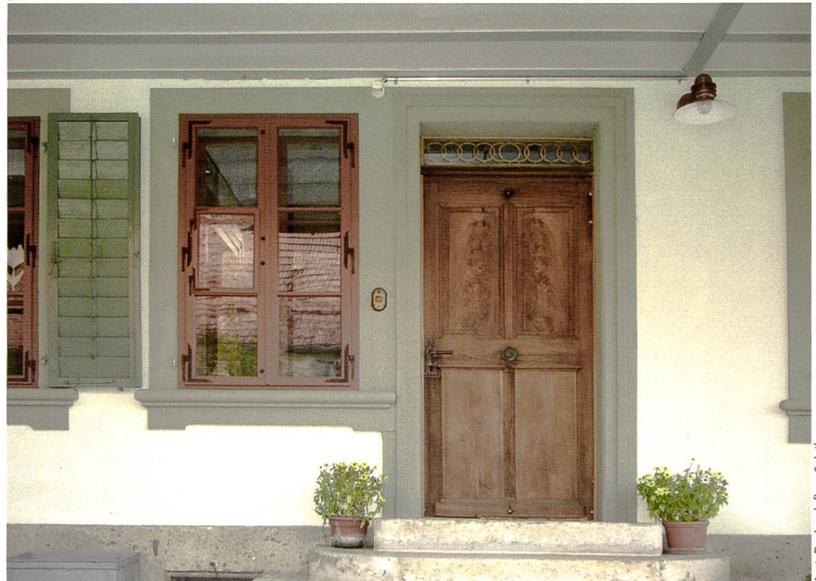
Abb. 37  
Westliche Eingangspartie unter  
der Laube. Sowohl die Türen  
als auch die Fenster wurden  
sorgfältig restauriert. Mit den  
alten Gläsern haben die Fenster  
ihren besonderen Charme als  
«Augen» des Hauses behalten.  
Was für ein Kontrast zu einem  
heutigen Fenster mit komplett  
glatten Isoliergläsern.  
Foto 2017.
