Plädoyer für die Minimalinvasion – der Bromeggghof in Biberist

Wenn die Eigentümer eines Altbaus ein Zimmermann und eine Restauratorin sind, darf das Gebäude auch nach der Modernisierung noch recht alt aussehen. Der Bericht aus Bauherren-Perspektive schildert die minimalinvasiven Methoden zu Erhalt und Umnutzung des landwirtschaftlichen Vielzweckbaus auf der Bromegg, eines früheren Steckhofs der Familie von Roll.

Biberist, Bromeggstrasse 50, Bromegg Hof

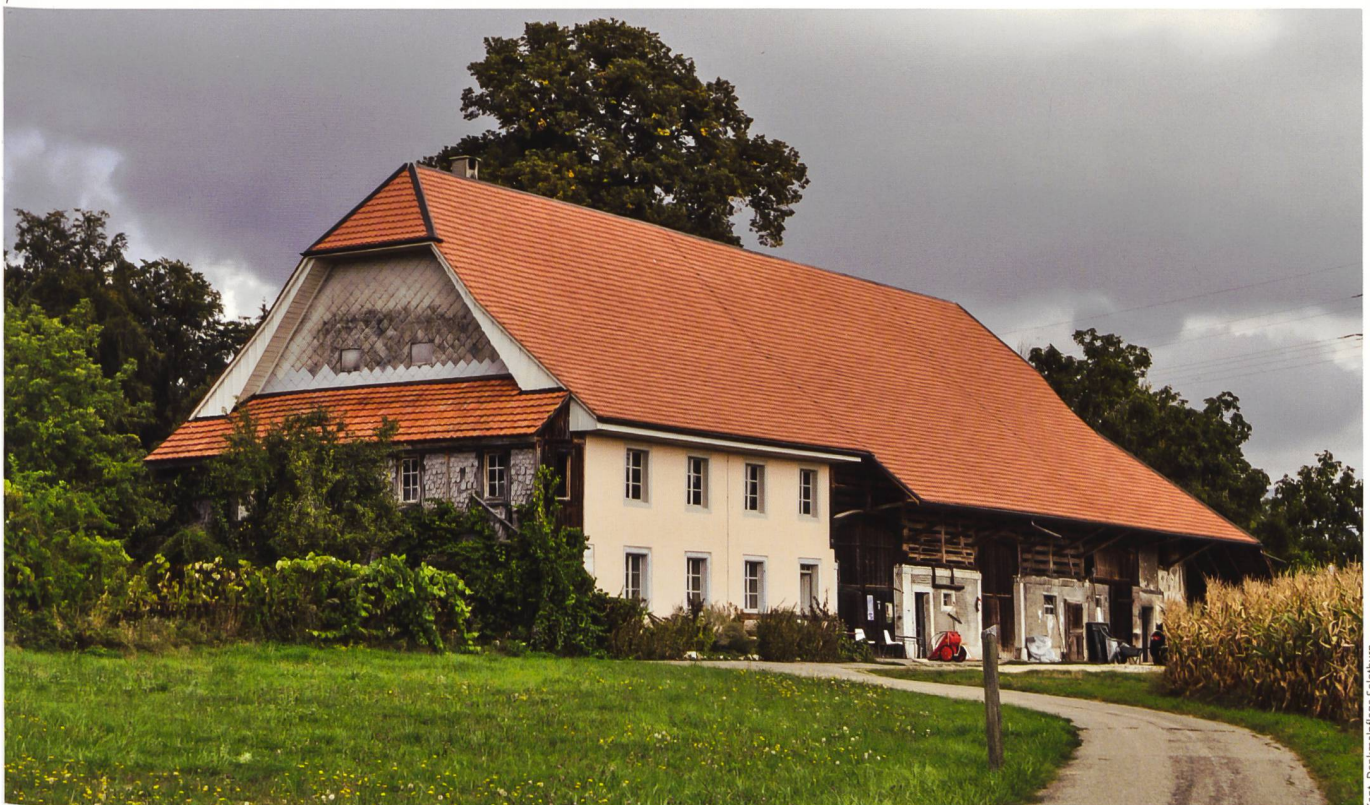
*Abb. 1
Biberist, Bromeggstrasse 50,
Bromeggghof. Das Viertel-
walmdach überspannt den
Wohnbau, den Stalltrakt mit
drei Durchfahrten und den
Gesindewohnteil.*

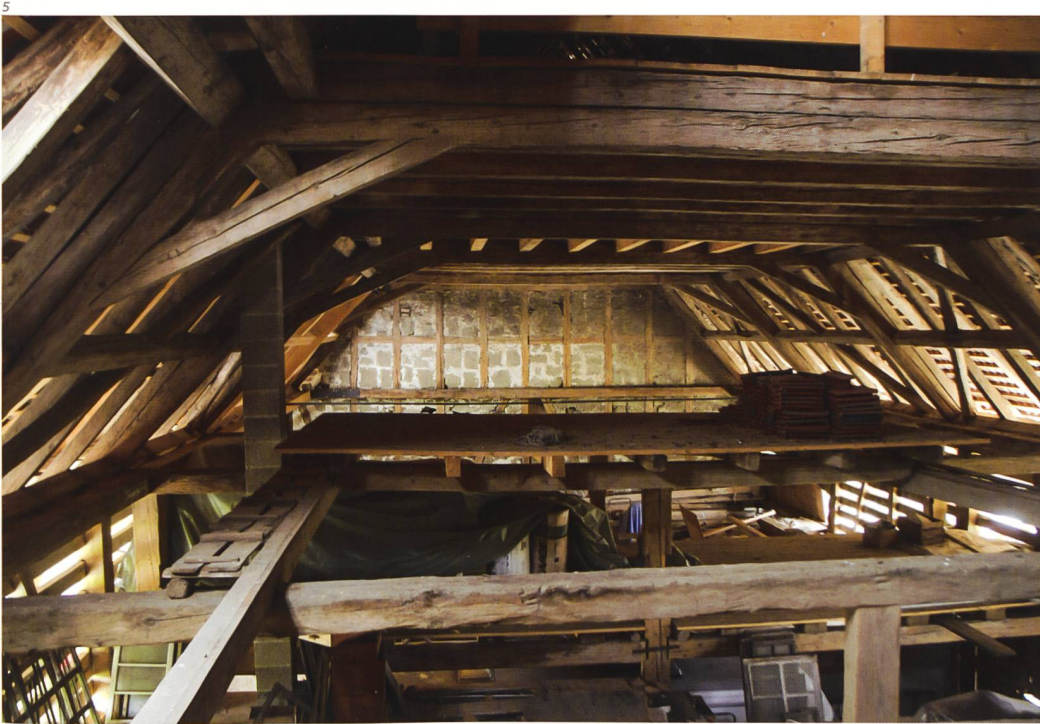
Abb. 6
An der Profilleiste des Gesinde- wohnteils ist abzulesen, dass die Dachform früher eine andere gewesen sein muss. Das Kopfsteinpflaster ist im überdachten Bereich gut erhalten.

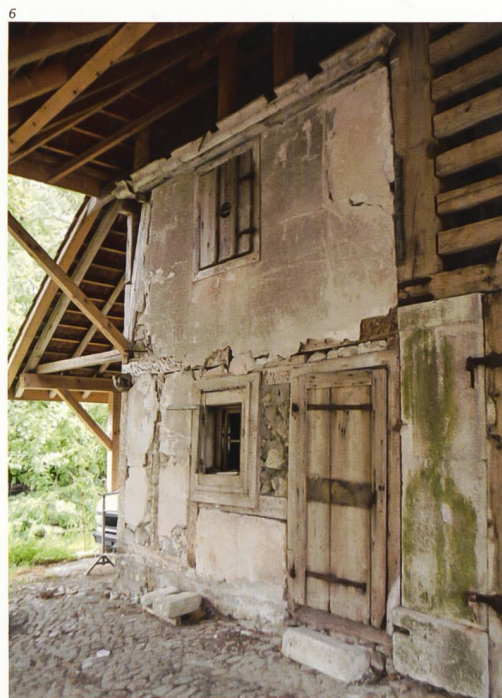
Abb. 7
An der Verbindung zwischen der Dachkonstruktion der Laube und der Fassade sind auch mehrere Bauetappen ablesbar.

Die Laube im Westen hat auch mehrere Bauetappen: In einer wurde die Dachform verändert, ablesbar an einem Fragment des alten Anschlussblechs zwischen der Fassade und dem früheren Dach. Vielleicht im Rahmen der gleichen Umbaumassnahme könnten das Format der Laubenfenster verkleinert und die, für die Region so gar nicht typischen, Schieferschindeln angebracht worden sein. Vielleicht eine Mode aus der Herkunftsregion der französischen Besitzer? Und eine Trockentoilette wurde in der Laube integriert, direkt an der Hausecke, die zum Weg hin liegt. Aber zu welchem Zeitpunkt und durch wen? Welches Ereignis machte eine ganzjährige Nutzung nötig, welche die Umbauten im Obergeschoss zur Folge hatte? Eine Missernte, eine Wirtschaftskrise, eine Familientragödie, oder schlicht die Landlust eines Erben? Bei den Glutz-Blotzheims oder dem anschliessenden Besitzer, Johann Ulrich Friedli aus Bern?

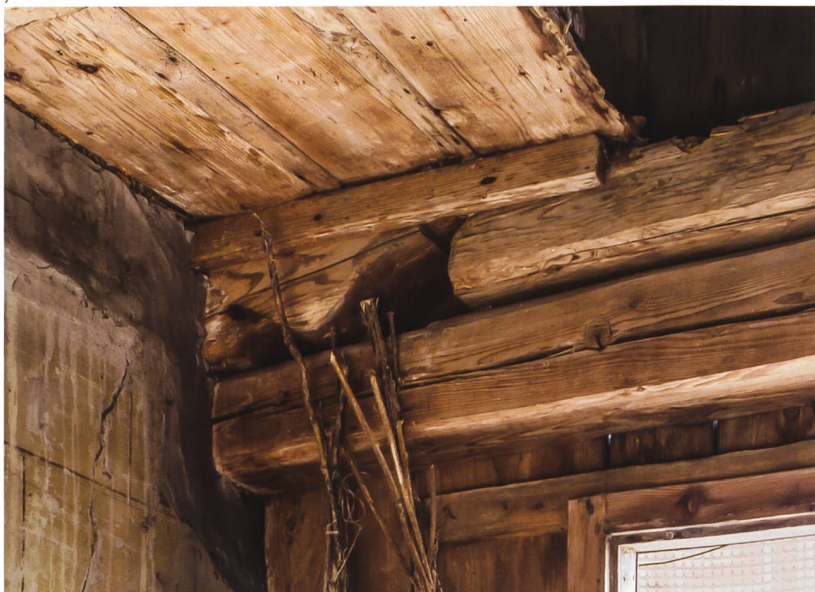
Abb. 8
Die Stube im Erdgeschoss nach dem Umbau: Boden, Täfer und Türen wurden gereinigt, die Böden geölt und kleinere Fehlstellen im Täfer retuschiert. Die Elektroinstallationen sind neu.

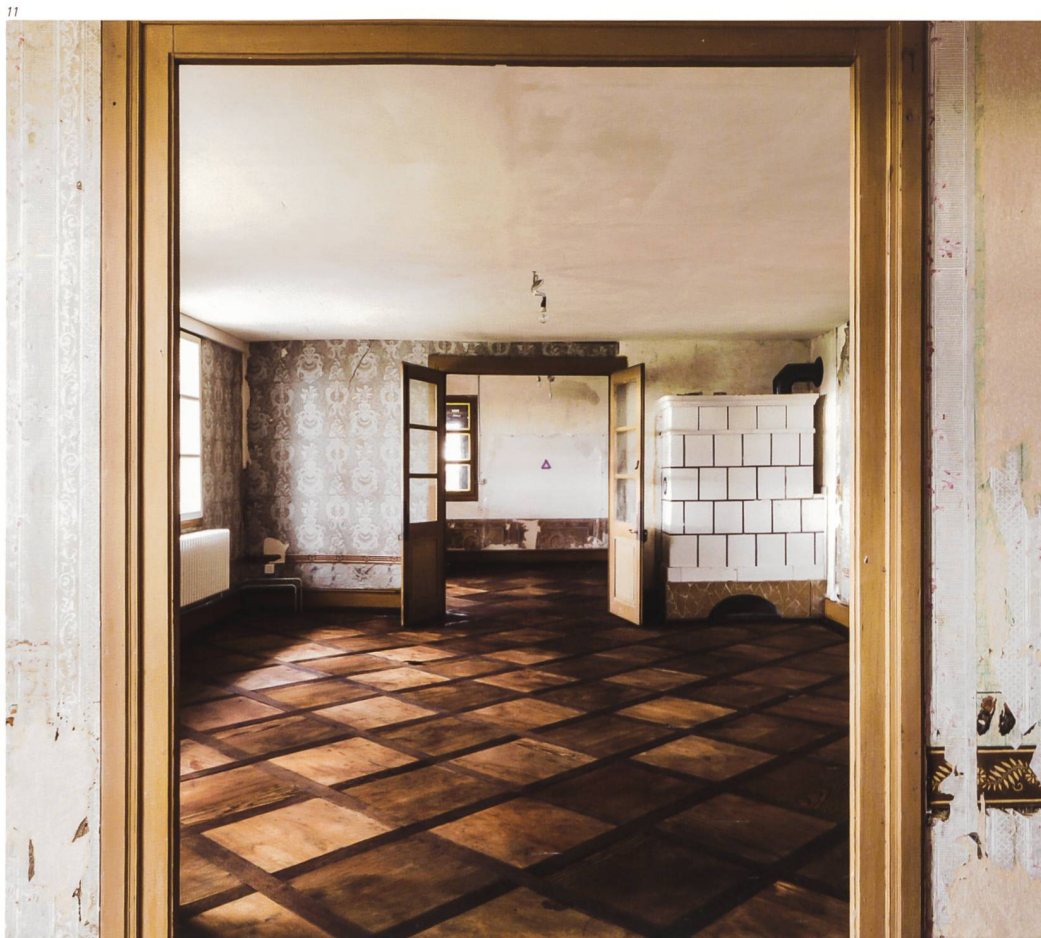
Abb. 13
Der Ofen mit weiss glasierten, schwarz umrandeten Kacheln wurde den heutigen Feuer-schutzbestimmungen entsprechend neu gesetzt und ist wieder in Betrieb.

bei den Baumassnahmen herausstellte – der Boden Felderparkett und an der Wand eine grüne Tapete mit Streublumenmuster. Auch der vom Gang aus zu befeuernde Kachelofen, mit weissen, schwarz umrandeten Kacheln, ist Zeuge einer früheren Umnutzung: Der Anschluss des Ofenrohrs, quer über den Gang an den Hauptkamin, deutet auf einen nachträglichen Einbau hin. Vermutlich noch aus der Bauzeit stammen dagegen die Böden, das Felderparkett mit Hartholzfries und die quadratischen ziegelroten Tonplatten.

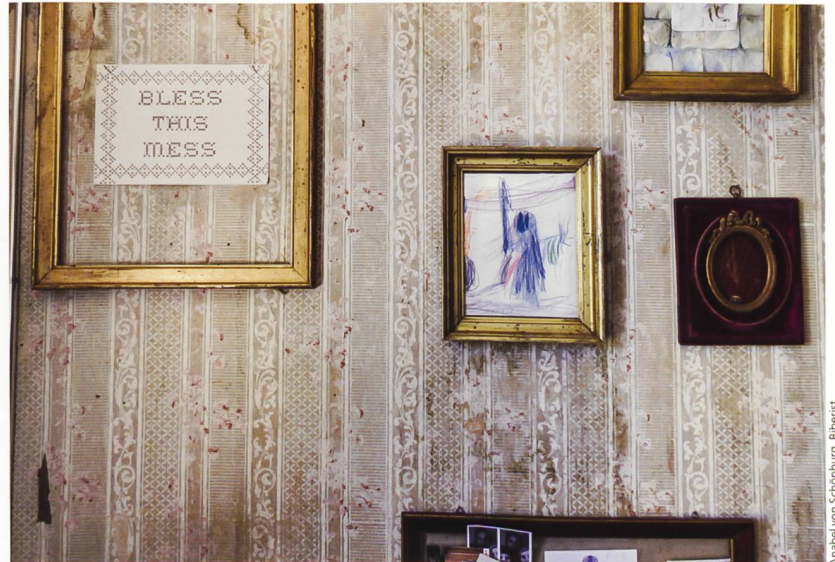
*Abb. 16
Konservierte Tapete im kleinen
ostseitigen Salon.*

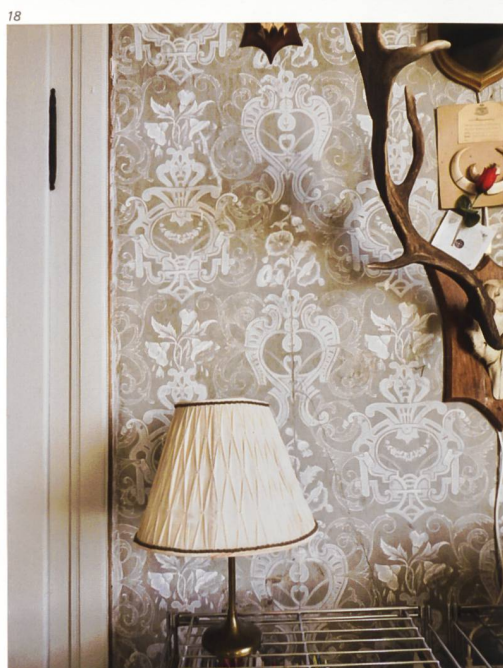
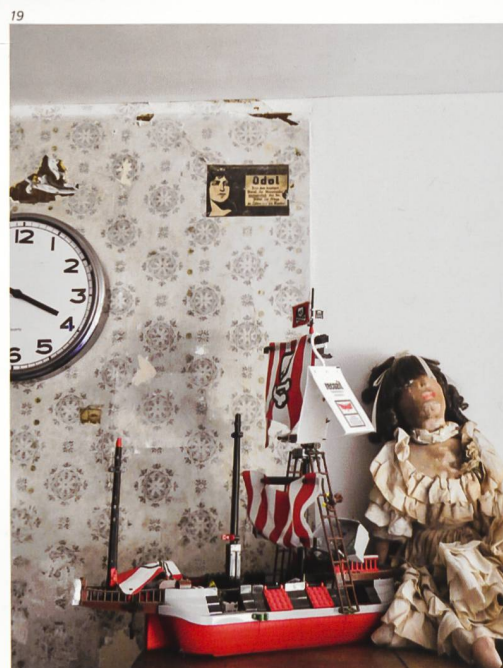
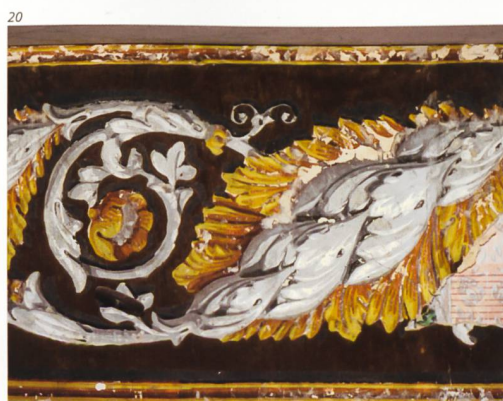
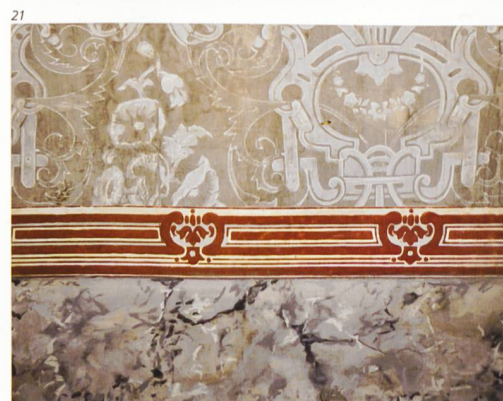
Abb. 17–21
Detailaufnahmen der in situ
konservierten Tapeten in Stube
und Kinderzimmer des Ober-
geschosses.

Aussenwände durch jahrelangen Wassereintrag stark beschädigt, der Wandbelag bröckelte, die Tapetenreste schimmelten. Diese Bereiche wurden nicht konserviert, sondern abgeschlagen und neu erstellt, aber die gut erhaltenen Aussenwände und die gesamten Innenwände wurden erhalten. Proben in den obersten Tapetenschichten aus dem 20. Jahrhundert ergaben eine grosse Anzahl an älteren, darunter verborgenen Schichten und damit Anlass für umfangreiche Freilegungsarbeiten. Danach zeigte sich von Zimmer zu Zimmer ein unterschiedlicher Erhaltungszustand: Im grossen Mittelsalon kam, nach Entfernung der obersten Schicht und der Fragmente der beiden folgenden Schichten, eine nahezu komplett erhaltene pastellgrüne Tapete zum Vorschein, auf grau marmoriertem Fries, strukturiert mit braunen, geometrisch gemusterten Bordüren. Aufgrund des guten Erhaltungszustands wurde entschieden, diese Ebene zu konservieren, obwohl darunter noch Fragmente von mindestens zwei weiteren Tapeten zu erkennen sind, eine in weissem Grundton, mit zarten blauen Streifen und Primel-Dekor, eine in sattem Dottergelb mit geometrischen Mustern, beide mit unterschiedlichen beflockten, dunkelgrünen Bordüren mit Blattornamenten.

In der heutigen Küche sind Reste der Bordüren erhalten, im kleinen Salon und den Schlafzimmern konnten nur noch kleinere Tapetenfragmente freigelegt werden. Wir konnten uns hier weder entschliessen, die Wände neu zu gestalten, noch eine der alten Tapetenschichten als Vorlage für eine «museale» Rekonstruktion zu verwenden. Wir leben stattdessen zufrieden mit den in situ konservierten Fragmenten, quasi in einem Zwischenzustand. Das Überlieferte zu schätzen haben wir unseren Kindern schon gut vorgelebt: Als die in einem unbeaufsichtigten Augenblick mit Ölkreiden eine Wandmalerei im Kinderzimmer ausführten, haben sie respektvollen Abstand zu den historischen Tapeten gehalten und ausschliesslich die frischen Gipswände gestaltet.

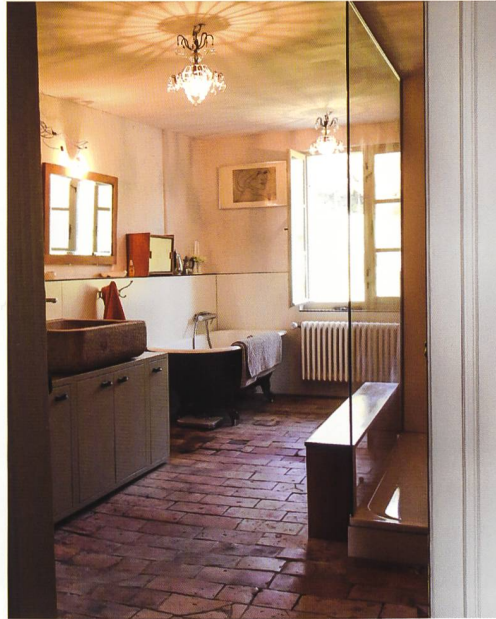
Abb. 22
Der Tonplattenboden im heutigen Bad stammt von einer früheren Umnutzung als Küche – darunter liegt noch das Felderparkett.

Aus Gründen des Komforts wurde der Einbau einer neuen Zentralheizung vorgenommen, gespeist durch eine Stückholzfeuerung, die sich im früheren Kuhstall befindet. Im Obergeschoss wurde im kleinen West-Salon die Küche eingebaut und in der alten Küche das Bad installiert. Mit Badewanne, Dusche und auch sonst modernen Installationen, aber als Waschbecken den alten, steinernen Schüttstein. Dazu wurden fragmentarisch die verrosteten Reste des offenen Rauchfangs in der Ecke zum Kamin belassen, als Zeitzeugen der früheren Nutzung.

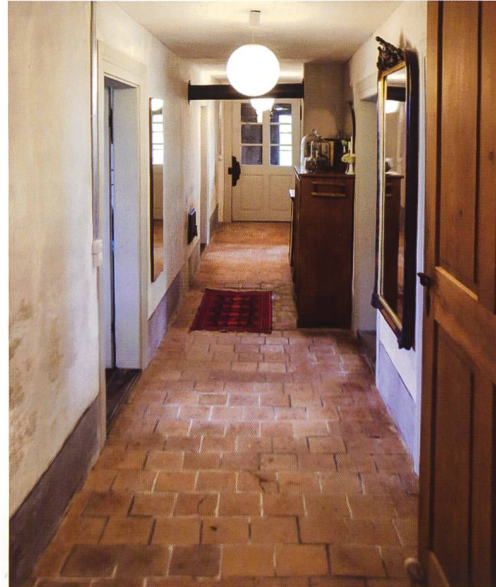
Abb. 23
Der zentrale Gang auf die Laube erschliesst alle Räume im Obergeschoss. Der eher unübliche Anschluss des Ofenrohrs quer über den Gang an den Kamin weist auf einen nachträglichen Einbau.

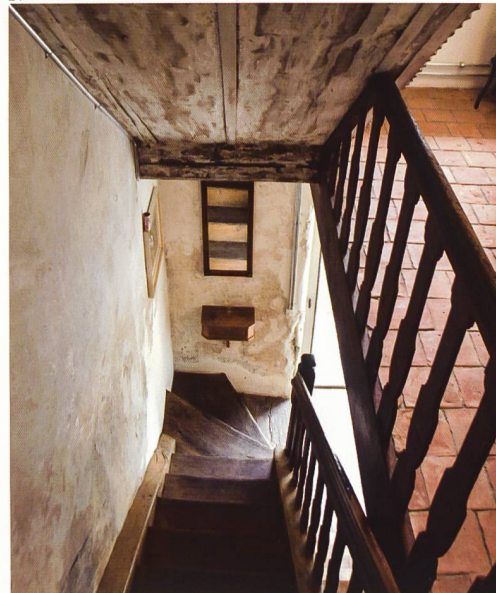
Abb. 24
Die Treppe ins Obergeschoss ist komplett erhalten, ebenso die etwas einfacher gehaltene Treppe ins Dachgeschoss.
