Artikel: Ein Speicher der Erinnerung : die restaurierte Marienkapelle in Steinhof
Autor: Schibler, Sara
DOI: <https://doi.org/10.5169/seals-846628>

Ein Speicher der Erinnerung – die restaurierte Marienkapelle in Steinhof

Wie identitätsstiftend auch kleine Kulturgüter sein können, zeigt sich an der Marienkapelle in Steinhof: Um 1720 aufgrund eines Gelübdes erbaut, von bekannten Kirchenkünstlern ausgestattet und 1911 erweitert, wird sie bis heute sorgsam gepflegt und als Ort der Ruhe und Einkehr geschätzt. Die Bürgergemeinde Aeschi liess sie 2015–2018 nach den Leitsätzen der Denkmalpflege restaurieren.

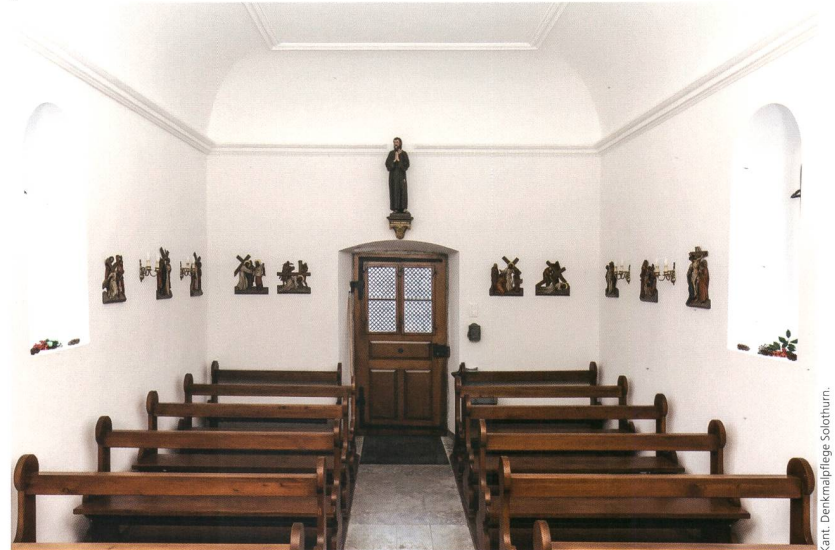
Abb. 4 und 5
Der gereinigte Innenraum nach
der Restaurierung. Fotos 2018.

Die folgenden Massnahmen wurden im Innern der Kapelle ausgeführt: Die Restauratoren reinigten die verschmutzte Decke trocken, danach feucht, stiessen lose Farbschichten ab und schliffen sie an. Das Gesimse kitteten sie bei den Rissstellen, die Decke strichen sie nach Vorretuschen frisch.

Die Wände reinigten sie ebenfalls trocken und im Nachgang feucht. Risse wurden fachgerecht geflickt. Nach der Entfernung von schadhaftem Deck- und Grundputz folgten die Reparatur dieser Stellen, das Anbringen von Vorretuschen und ein Neuanstrich. In diesem Zusammenhang wurden die unschönen Salzausblühungen an den Wänden im Sockelbereich abgebürstet. Eine Behandlung mit Fluorsilikaten soll in diesen Bereichen in Zukunft Ausblühungen minimieren. Um zudem das Aufsteigen von Feuchtigkeit in den Aussenwänden möglichst zu unterbinden, wurde eine Sickerpackung entlang der Aussenwände angelegt. Diese soll auch den Grasbewuchs bis an den Sockel und damit die Zufuhr von zusätzlicher Erdfeuchtigkeit an das Gemäuer verhindern.

Das Deckenbild ist eine Ölmalerei auf Leinengewebe, das man bei der Innenrestaurierung 1973 auf einen Holzträger aufspannte und wieder montierte. Es wies oberflächliche Verschmutzungen auf, und die Verklebung im Randbereich war teilweise lose. Auch hier reinigte die Restauratorin nun trocken und anschliessend feucht. Sie konsolidierte die Verklebung im Randbereich, besserte die Vergoldung aus und retuschierte wo nötig. Den Altar und die sakrale Ausstattung reinigte sie ebenfalls zuerst trocken und anschliessend feucht. Sie konsolidierte die Fassungen, verleimte abgebrochene Holzteile neu, kittete Fugen, retuschierte minimal und ergänzte teilweise die Vergoldung.
