Zeitschrift: Archäologie und Denkmalpflege im Kanton Solothurn
Herausgeber: Amt für Denkmalpflege und Archäologie des Kantons Solothurn
Band: 24 (2019)

Artikel: Monumental, farbig gefasst, stetig gepflegt : die Stadtbrunnen von Solothurn

Monumental, farbig gefasst, stetig gepflegt – die Stadtbrunnen von Solothurn

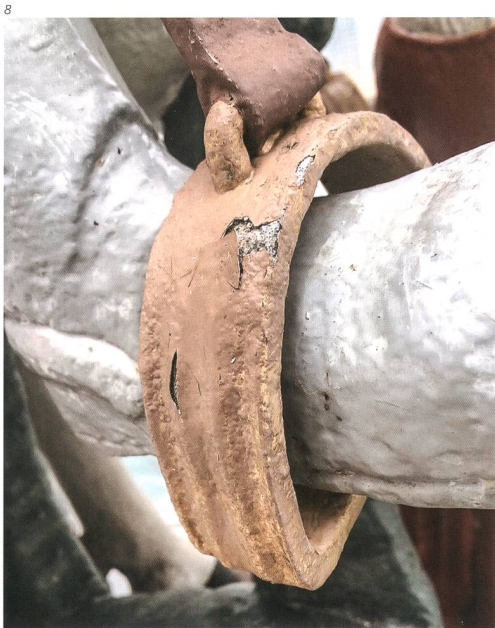
Abb. 8
Georgsbrunnen. Rechter Steigbügel aus Eisen mit stark degradierter Vergoldung und abblätternden Farbschichten. Foto 2018.

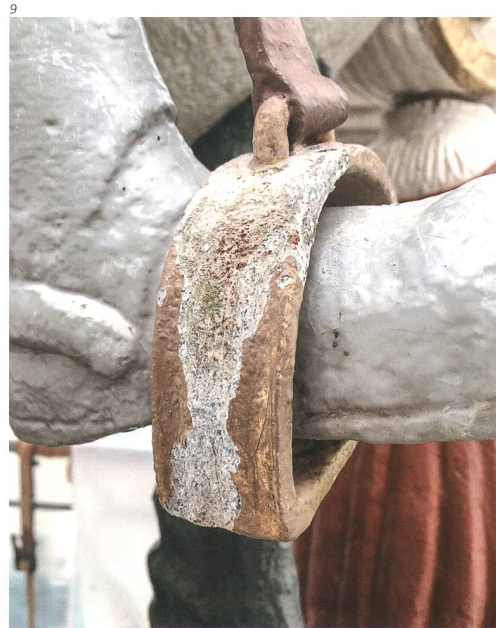
Abb. 9
Georgsbrunnen. Rechter Steigbügel nach dem Entfernen der losen Bereiche. Foto 2018.

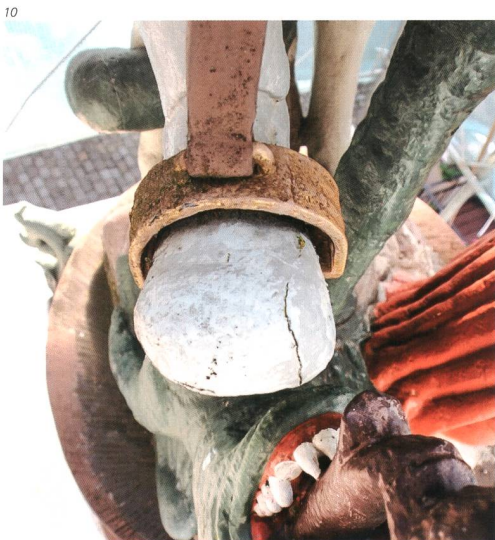
Abb. 10
Georgsbrunnen. Rechter Fuss mit Steigbügel mit diversen Rissen. Foto 2018.

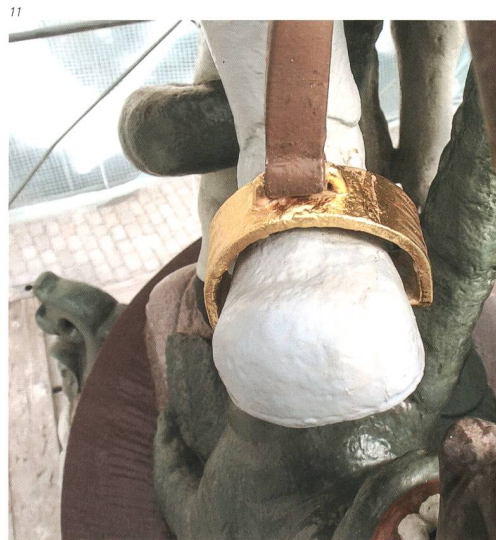
Abb. 11
Georgsbrunnen. Rechter Fuss mit Steigbügel: Die Risse wurden mit Injektionsharz geklebt, die Farbfassungen retuschiert und die Steigbügel neu vergoldet. Foto 2018.

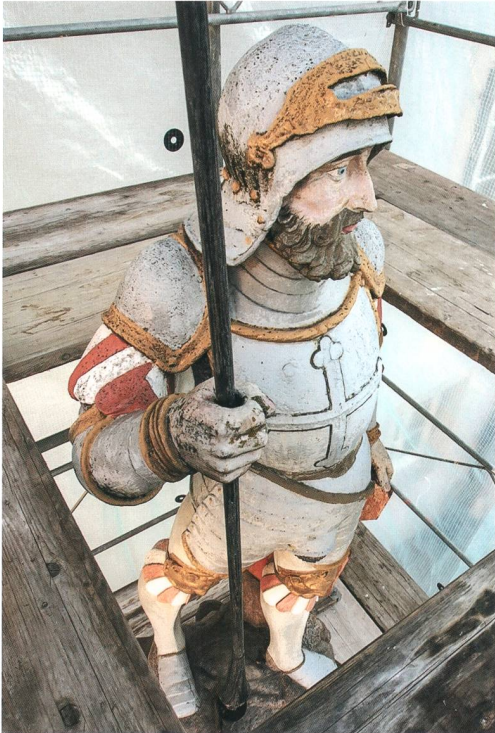
Abb. 15
Mauritiusbrunnen. Figur des heiligen Mauritius, Vorzustand. Foto 2018.

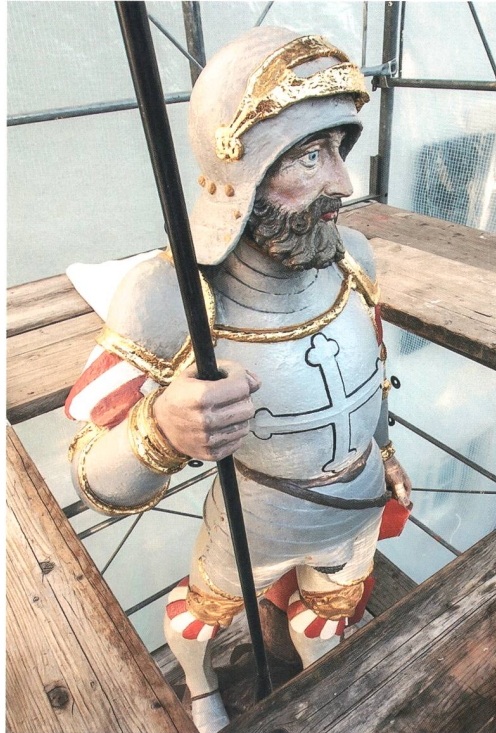
Abb. 16
Mauritiusbrunnen. Figur des heiligen Mauritius, Schlusszustand. Die Figur wurde gereinigt, partiell retuschiert und vergoldet. Foto 2018.

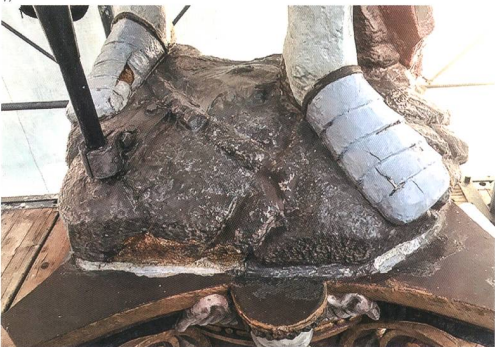
Abb. 17
Mauritiusbrunnen. Die Figuren-Sockelzone weist diverse Risse und grössere Fehlstellen in der Farbfassung bis auf die Stein-substanz auf. Foto 2018.

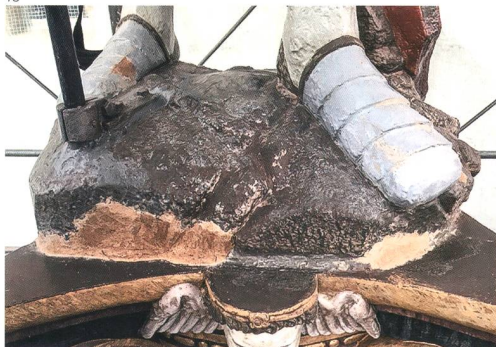
Abb. 18
Mauritiusbrunnen. Die Risse der Figuren-Sockelzone wurden geklebt und die schadhaf-ten Stellen gekittet. Foto 2018.

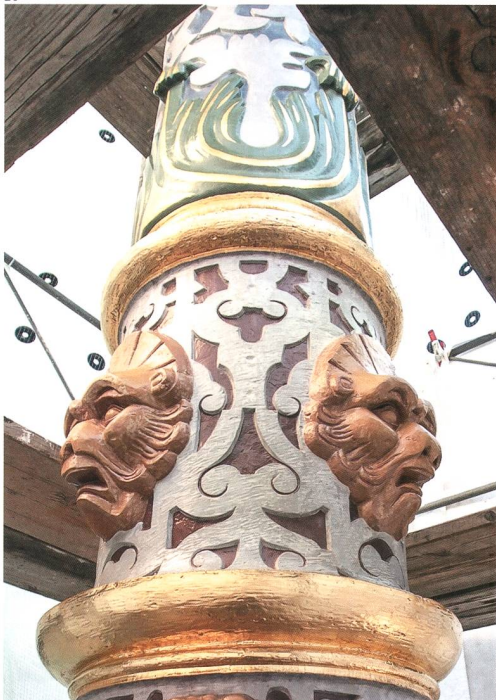
Abb. 20
Mauritiusbrunnen. Säule nach der farblichen Retuschierung von Beschlagwerk, Fratzen, Schaftringen und Blattwerk. Foto 2018.

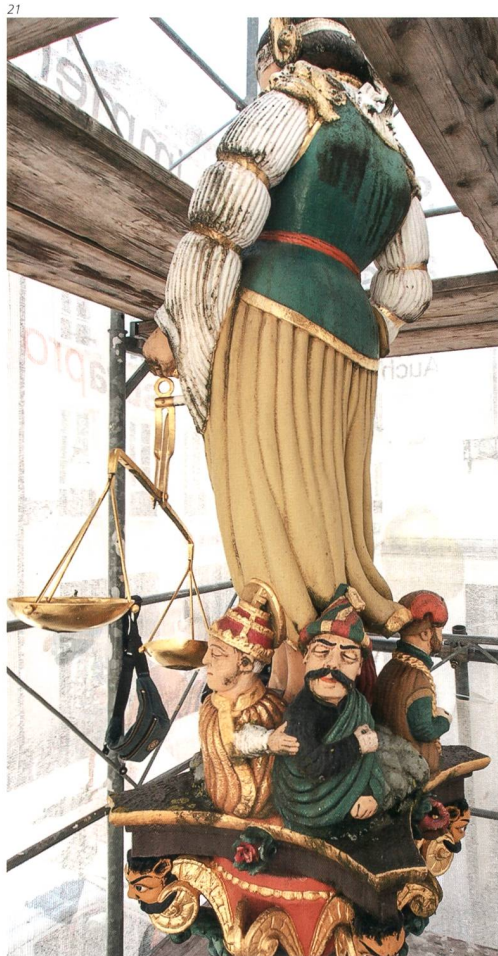
Abb. 21
Gerechtigkeitsbrunnen. Vorzustand mit der verbogenen und zerbrochenen Waage und den fehlenden Attributen von Sultan und Schultheiss. Foto 2017.

Der Gerechtigkeitsbrunnen wurde 1971 und 1988 restauriert.¹⁶ Bei der jüngsten Restaurierung 2017 wurden unter anderem die defekte Waage, fehlende oder defekte Goldappliken sowie die beiden gestohlenen Attribute des Sultans und des Schultheissen ergänzt, geflickt oder ersetzt und anschliessend neu vergoldet und montiert.¹⁷

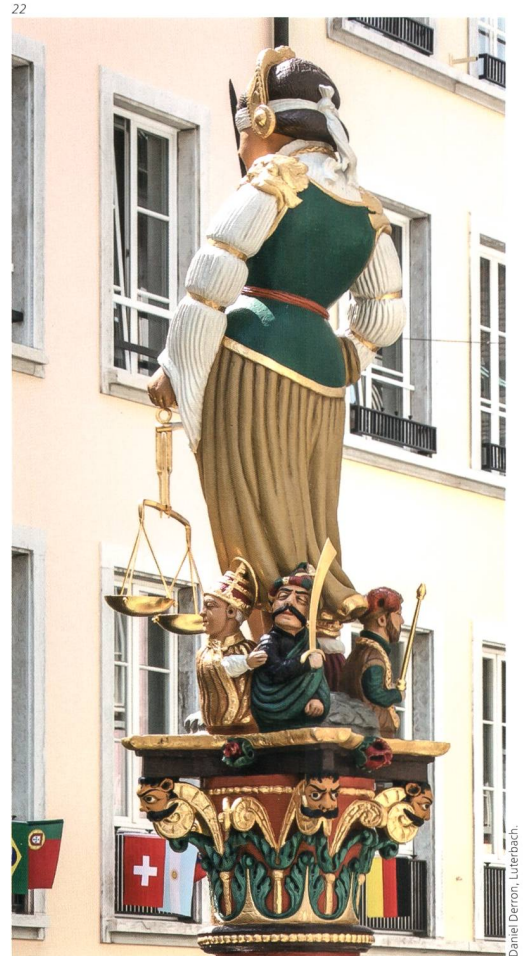
Abb. 22
Gerechtigkeitsbrunnen, Schlusszustand. Die gereinigte Figur der Justitia mit der reparierten Waage und dem ergänzten Säbel des Sultans und dem Schultheissenzepter. Foto 2017.

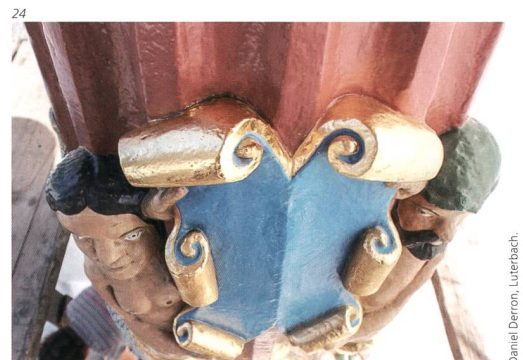
Abb. 24
Fischbrunnen. Schlusszustand des nordseitigen Wappens nach der Aufmodellierung, Farbfassung und Vergoldung. Foto 2018.
