Stadt- und Hausgeschichte auf kleinstem Raum am Friedhofplatz in Solothurn

Das unscheinbare Altstadthaus am Friedhofplatz 1 wurde 2018/19 sanft renoviert. Durch baubegleitende Untersuchungen konnte die Entstehungsgeschichte des Gebäudes bis in die erste Hälfte des 16. Jahrhunderts zurückverfolgt werden. Befunde zeigten auch den Verlauf der spätrömischen Castrumsmauer. Ihr Erhalt an diesem Ort kann nun bis in die Mitte des 17. Jahrhunderts nachgewiesen werden.

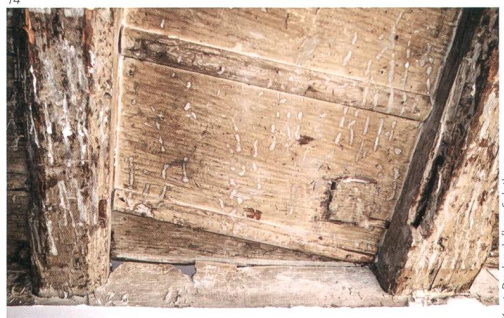
Abb. 14
Balkendecke mit Abfasung, diagonal eingeschobenen Brettern und Deckleisten von 1549/50, über dem vorderen Teil des Erdgeschosses. Sie war ursprünglich holzsichtig.
