Zeitschrift: Archäologie und Denkmalpflege im Kanton Solothurn
Herausgeber: Amt für Denkmalpflege und Archäologie des Kantons Solothurn
Band: 24 (2019)

Artikel: Von Fäden und Farben : die Indienne-Ausstattung im Sommerhaus Vigier in Solothurn
Autor: Kilchhofer, Nadine
DOI: <https://doi.org/10.5169/seals-846634>

Von Fäden und Farben – die Indienne-Ausstattung im Sommerhaus Vigier in Solothurn

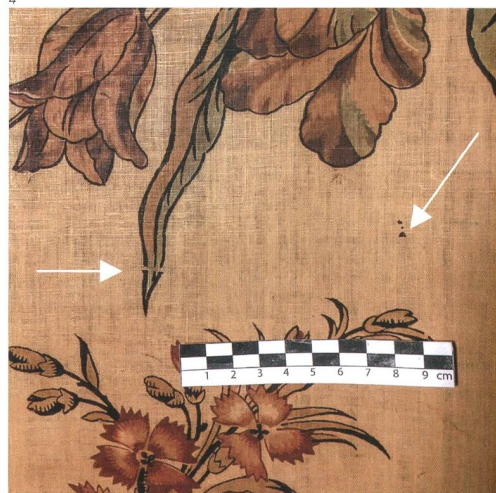
Abb. 5
Detail einer unteren Kante der Wandbespannung nach Abnahme einer Zierleiste. Neben der erhaltenen Farbigkeit ist die Befestigung auf der Holzleiste zu sehen, sowie die Naht (Pfeil), mit der das Indienne-Gewebe auf das Untergewebe genäht worden ist. Das im Gewebe sichtbare Nagelloch stammt von der Zierleistenbefestigung.

Die Indienne-Bahnen wurden entsprechend den verschiedenen grossen Wandflächen zugeschnitten und von Hand zusammengenäht. Dabei war exakt auf den Musterverlauf von Bahn zu Bahn zu achten. Der Indienne wurde als Vorbereitung für die Wandmontage auf ein naturfarbendes Baumwollgewebe, das Untergewebe, genäht. Dieses einfache und robuste Gewebe schnitt man etwas grösser zu, um an dessen Kanten die Wandbespannung anbringen zu können (Abb. 5).

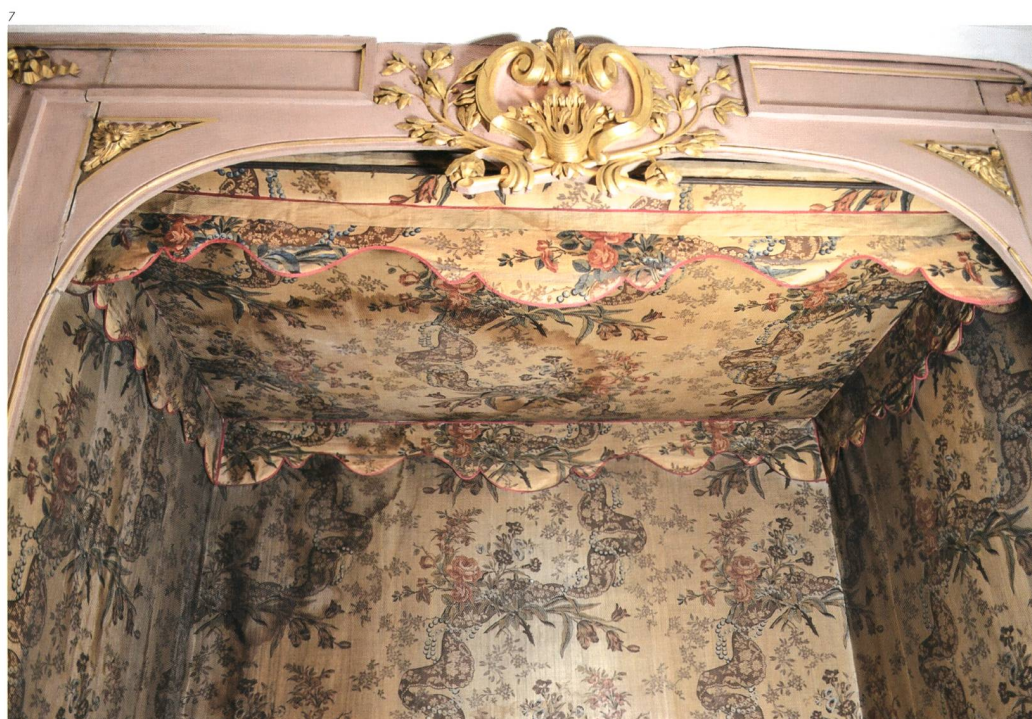
Abb. 8
Lambrequin nach der Abnahme
und vor der Restaurierung (Vor-
derseite).

zwischen dem Cheminée und der Tür deutlich abzeichnet. Die bräunliche Oxidation löste sich zusammen mit Russ- und Oberflächenschmutz durch den Wassereintritt an und setzte sich anschliessend beim Trocknen als stark dunkelbraune bis fast schwarze Wasserränder/Schwemmränder im Gewebe ab. Diese Ränder sind ausgesprochen hart und spröde (vgl. Abb. 7 und 8).

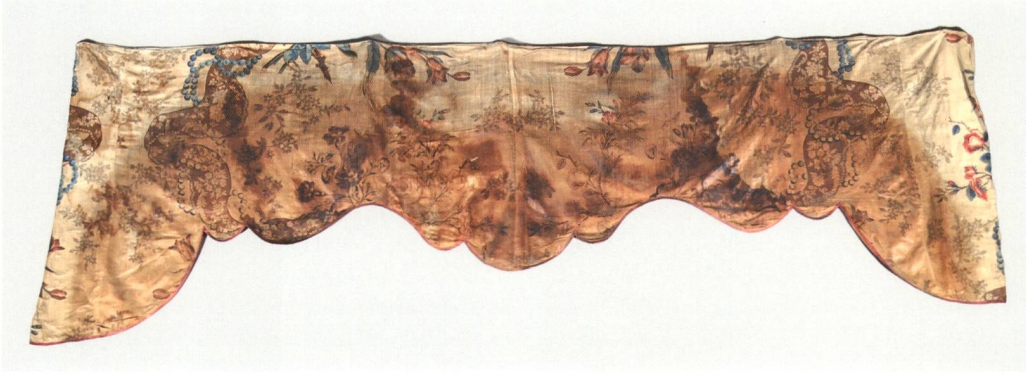
Abb. 9
Lambrequin nach der Abnahme
und vor der Restaurierung
(Rückseite).

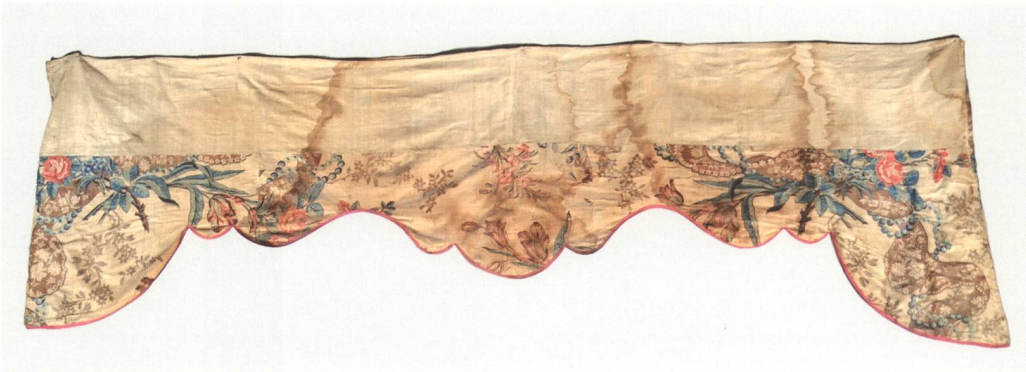
Abb. 10
Detailaufnahme von einem der
zwei Vorhänge. Die Eisenringe
und die Befestigung werden im
Alkoven durch den Lambrequin
verdeckt.

Die beiden Vorhänge sind in der Breite aus mehreren Bahnen des Indiennes zusammengenäht, zur Hälfte mit grünem Seidentaft gefüttert und mittels an der oberen Kante aufgenähter Metallringe an einer Eisenstange aufgehängt (Abb. 10). Diese Stange wurde im Inneren des Alkovens auf zwei gebogenen Eisennägeln befestigt. Der grosse Lambrequin, der wie die Vorhänge an den Rändern mit einem roten Seidenbändchen eingefasst ist, wurde auf der Alkoveninnenseite aufgenagelt.

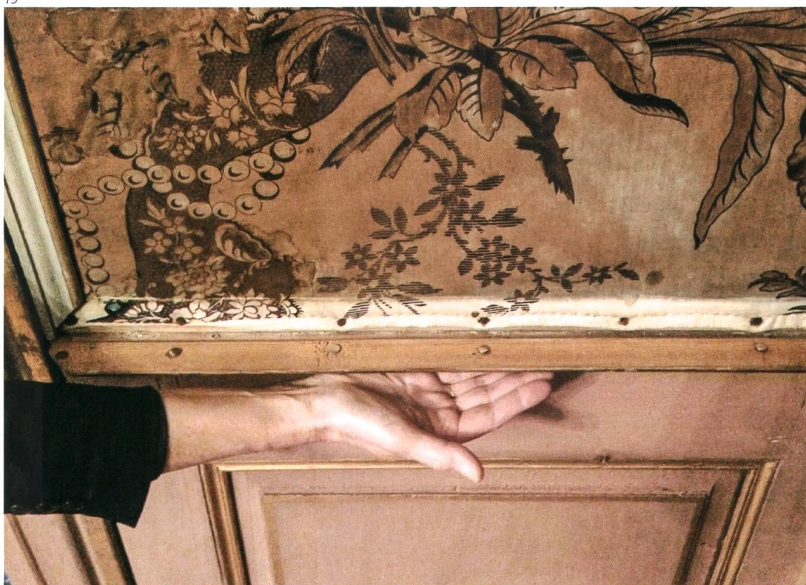
Abb. 19

An die Zierleiste wurden Scheibenmagnete so angebracht, dass sie an den Nagelköpfen der Wandbespannung halten. Die Zierleiste ist dadurch abnehmbar und die erhaltene Farbigkeit einzig an dieser Stelle zugänglich.

An einer der Wände fanden wir unterhalb der Zierleisten sehr gut erhaltene Farben sowie den ursprünglich weissen Hintergrund. Um diesen Fund auch später noch zugänglich zu machen, klebten wir kleine Scheibenmagnete¹⁴ mit Epoxidharz auf die Deckleiste (vgl. Abb. 19). Die Position der Scheibenmagnete wurde so gewählt, dass sie auf die (magnetischen) Köpfe der originalen Nägel treffen, die die Wandbespannung halten.
