**Zeitschrift:** Archäologie und Denkmalpflege im Kanton Solothurn  
**Herausgeber:** Amt für Denkmalpflege und Archäologie des Kantons Solothurn  
**Band:** 25 (2020)

## Die Antoniuskapelle in Deitingen und die «Entdeckung» des ehemaligen Beinhauses

URS BERTSCHINGER

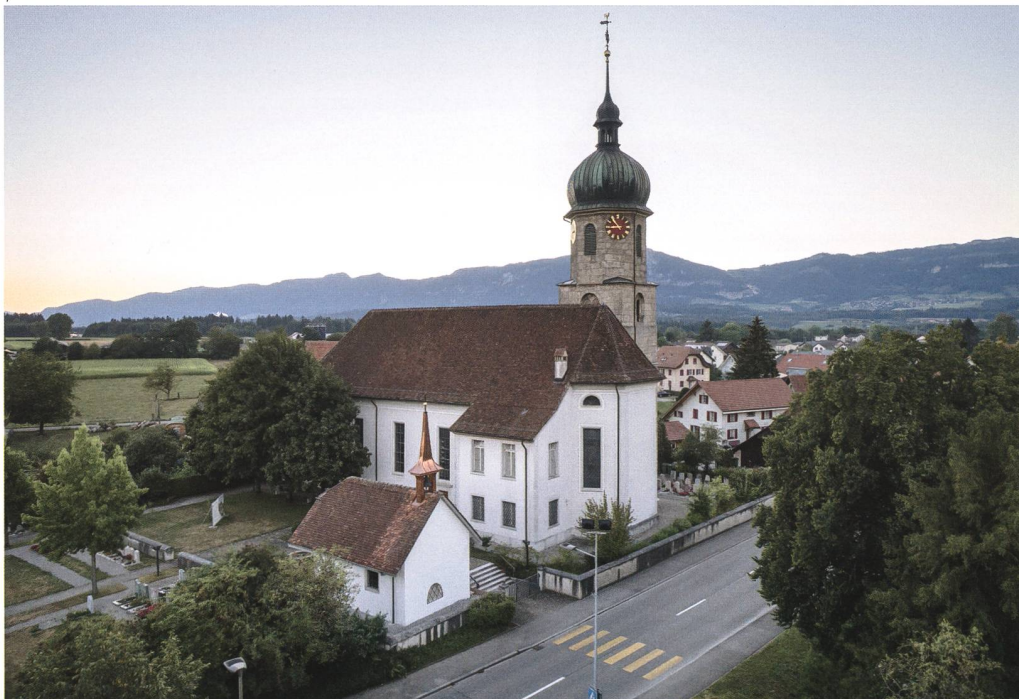
Abb. 1  
Die imposante katholische Pfarrkirche Maria Himmelfahrt bildet zusammen mit der südlich danebenliegenden Antoniuskapelle ein stimmiges Ensemble.

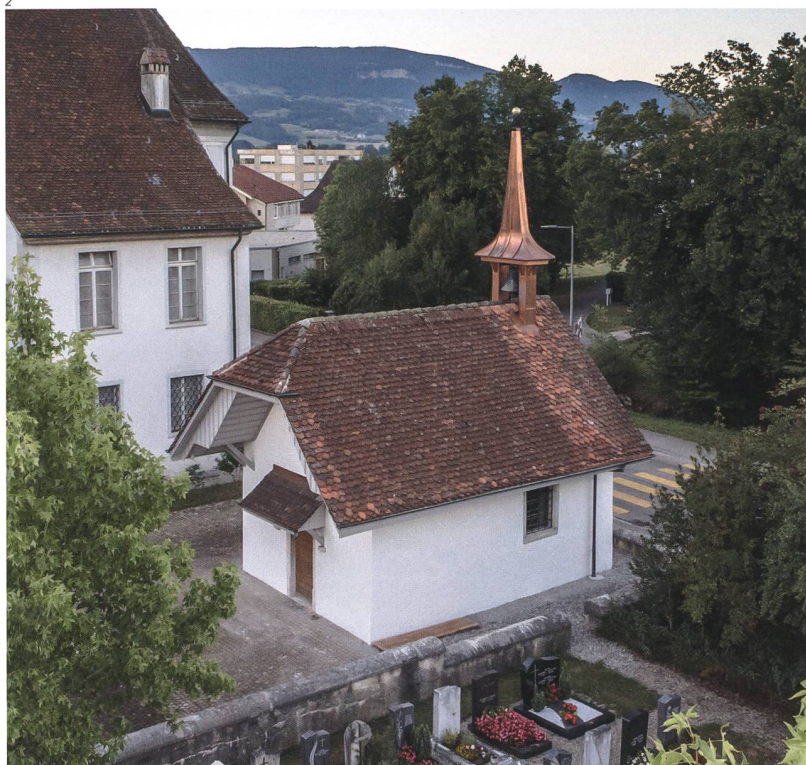
Abb. 2  
Die Kapelle im Zustand nach der Restaurierung 2020. Ersetzt wurden der gesamte Aussenverputz und der kupferverkleidete Dachreiter.

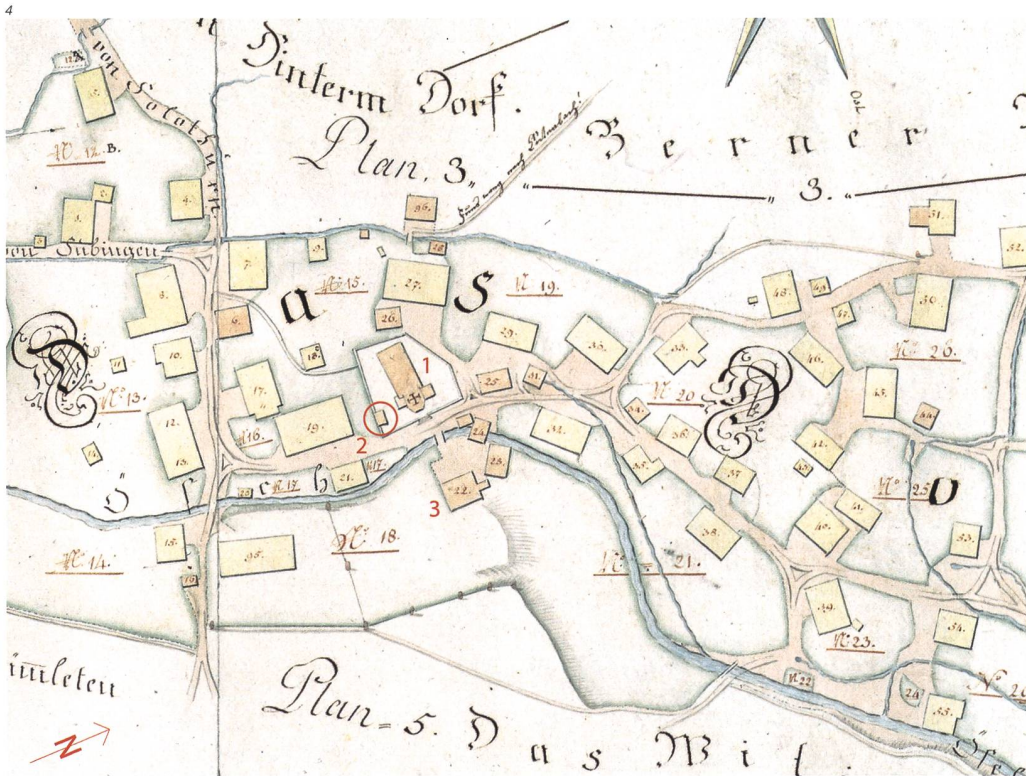
Abb. 4  
Ausschnitt aus dem Katasterplan von Josef Schwaller von 1816. Zur besseren Lesbarkeit wurden die Pfarrkirche (1), die Antoniuskapelle (2) und das Pfarrhaus (3) nummeriert und die Kapelle mit einem Kreis markiert. Staatsarchiv Solothurn, Plan-sammlung LB 19.7.

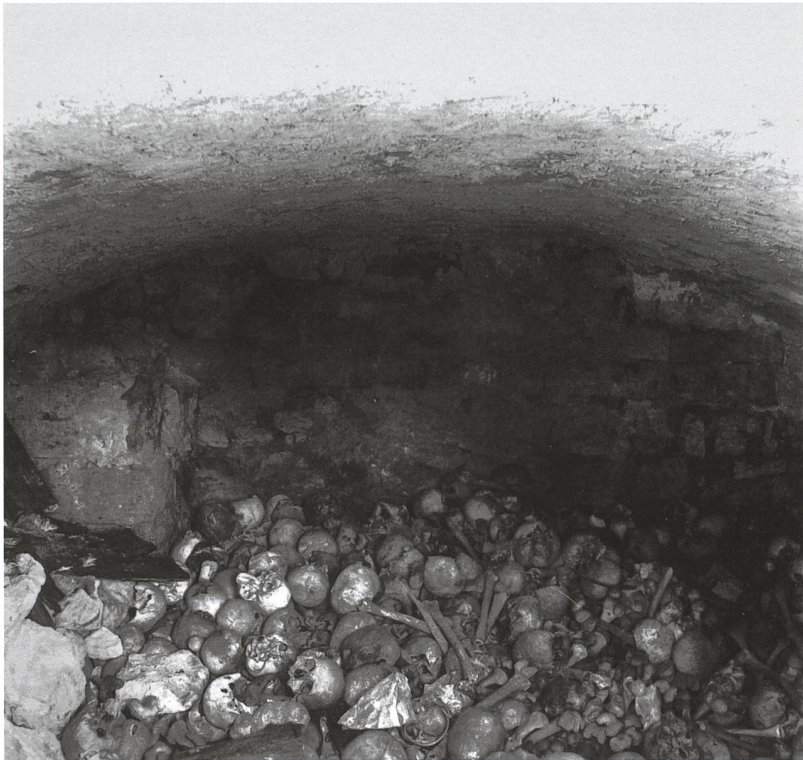
Abb. 6 und 7  
Egerkingen, um 1567 an die  
Pfarrkirche angebautes Bein-  
haus. Es beinhaltet heute  
noch eine grosse Anzahl von  
Gebeinen. Im oberen Geschoss  
befindet sich die Sakristei.

Beispiel liefert das wahrscheinlich 1567 südseitig an den Kirchturm der Pfarrkirche von Egerkingen angebaute Beinhaus (Abb. 6, 7). Es besteht aus einem überwölbten, knapp mannshohen Raum im Untergeschoss des Anbaus. Das Ossarium besitzt eine grosse vergitterte Öffnung gegen den Friedhof und birgt eine grosse Anzahl von Schädeln und Oberschenkelknochen. Darüber, im Obergeschoss, liegt die vom Kircheninnern her erschlossene Sakristei. Ein weiteres Beinhaus findet sich bei der ausserhalb von Kestenholz gelegenen Kapelle St. Peter und Paul

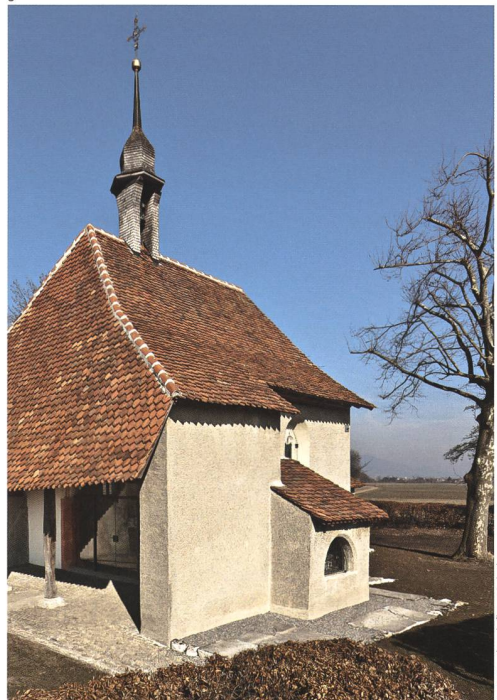
Abb. 8  
Kestenholz, an die Kapelle  
St. Peter und Paul 1853 ange-  
bautes kleines Beinhaus. Es  
weist heute noch Gebeine auf.

(Abb. 8). Angebaut an den ehemaligen Chor, weist der kleine eingeschossige und mit einem Pultdach gedeckte Anbau eine vergitterte Rundbogenöffnung auf. Im Beinhausraum sind Schädelreste und Oberschenkelknochen angeordnet. 1853 belegen Archivquellen ein Instandstellen der verwahrlosten Kapelle und ein Umschichten der Gebeine.

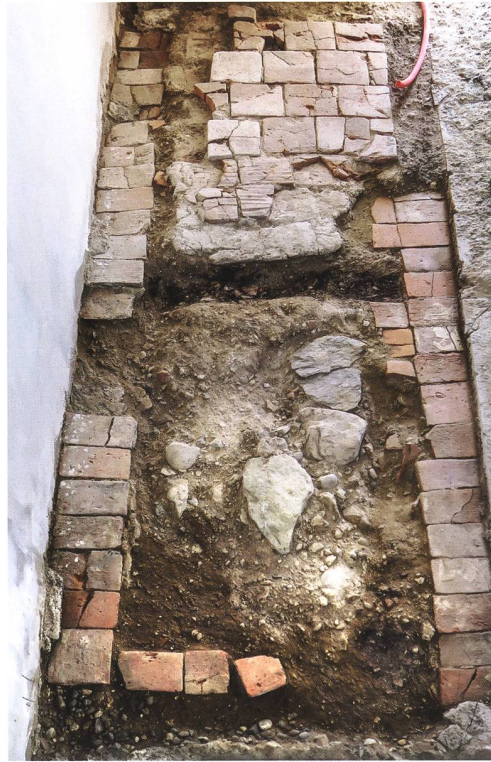
Abb. 14  
Nach dem Entfernen des bestehenden Tonplattenbodens von 1973 kamen verschiedene ältere Tonplattenböden zum Vorschein. Südlich des Mittelgangs sieht man vorne die umlaufenden Tonplatten aus der Mitte des 17. Jahrhunderts. Darauf lag ursprünglich ein leicht erhöhter Holzboden. Hinten sind die Reste des Tonplattenbodens aus dem 18. Jahrhundert sichtbar.

Aus dieser Zeit ist einzig eine Änderung des Bodens bekannt. Es scheint, dass der Tonplattenboden des Mittelgangs entfernt wurde. Um den Altar herum blieb er aber partiell erhalten. Man goss im Mittelgang auf eine Schlackenschicht und im Altarbereich auf die bestehenden Tonbodenplatten einen an-

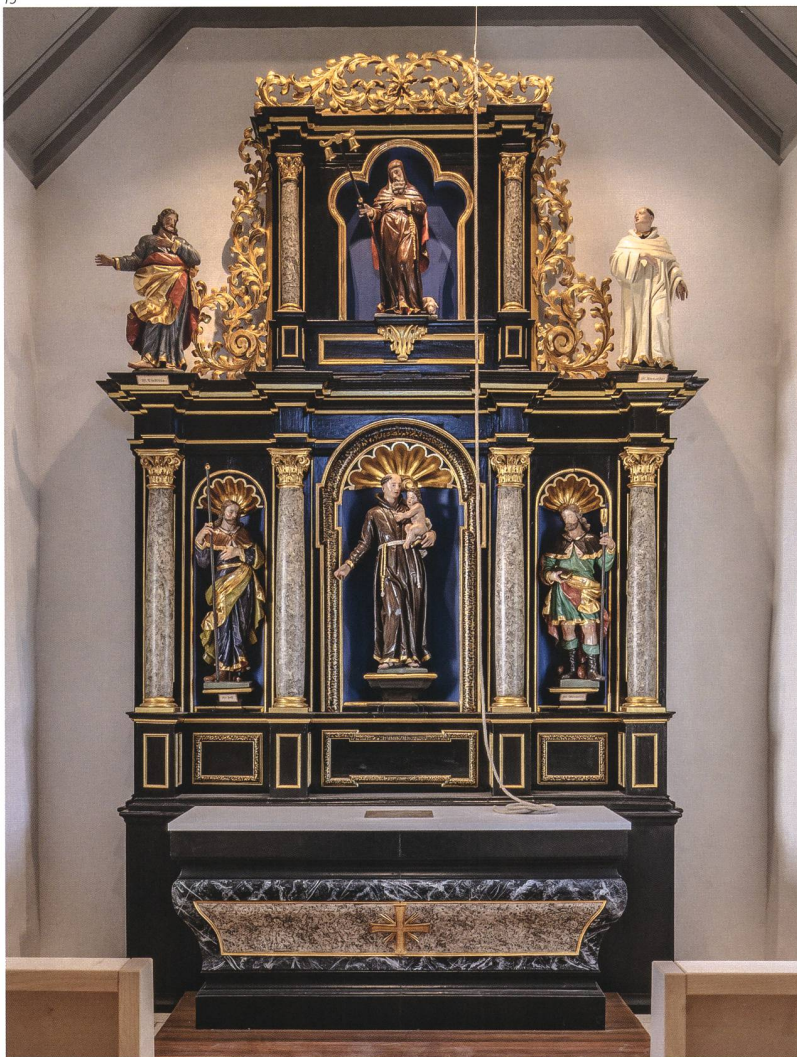
Abb. 15  
Der Altar nach der Restaurierung 2020. Seine Fassungen wurden konserviert, gereinigt und partiell retouchiert.

Auch der während der gesamten Bauzeit ausgelagerte Altar kehrte nun wieder an seinen Platz über dem steinernen Altartisch zurück. Vorgängig unterzog ihn der Restaurator im Atelier einer Reinigung

sowie einer partiellen Konservierung und Restaurierung. Man verzichtete aber auf einen umfassenden Farbuntersuchung zu den noch vorhandenen älteren Fassungen und beschränkte sich auf den Erhalt der Fassungen aus den 1970er Jahren. Einzig die Figur des Bernhard von Clairvaux führte der Restaurator in deren ursprüngliche Polierweissfassung zurück.

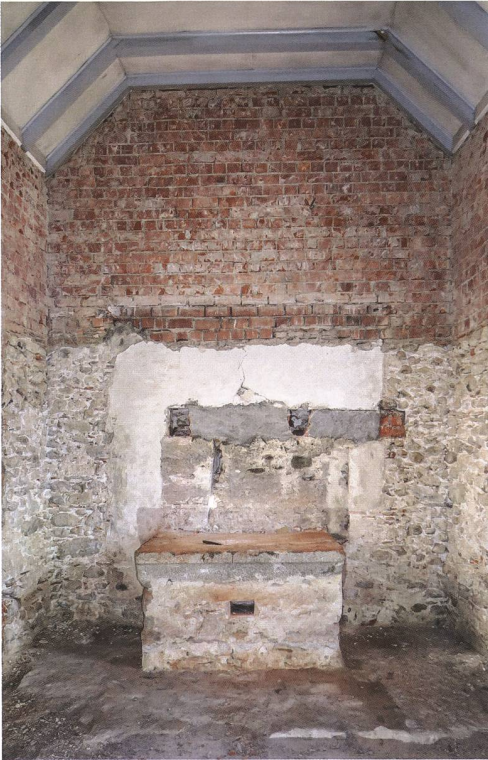
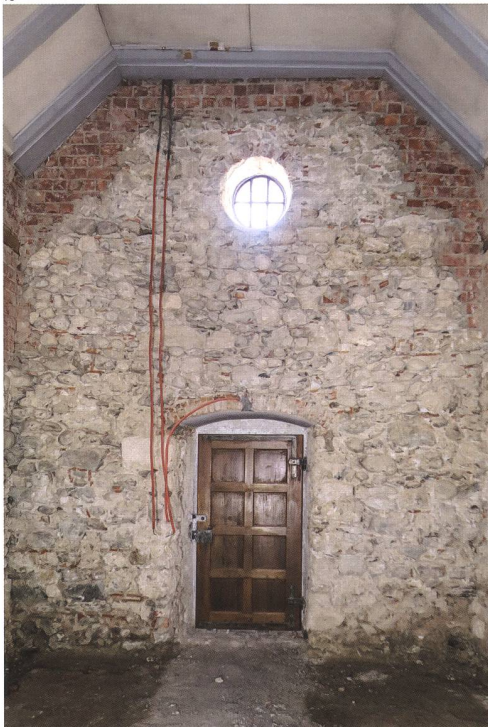
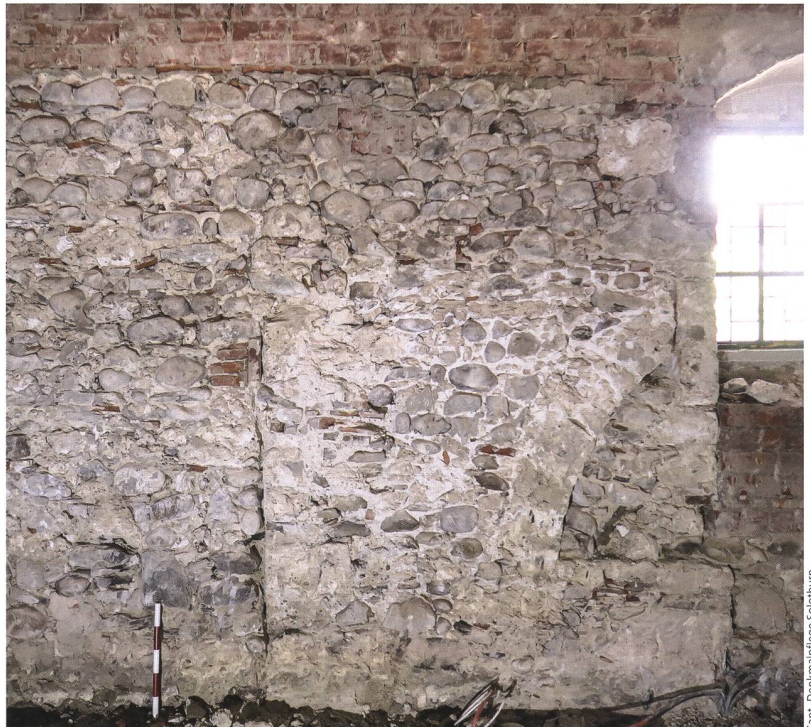
Abb. 16–20  
Innenansichten der Mauern nach der Abnahme des Zementverputzes. Man erkennt verschiedene Mauerwerke, zugemauerte Öffnungen und Baunähte. Gut ersichtlich sind die in den 1930er/1940er Jahren erstellten Mauerwerks-erhöhungen in Backstein.

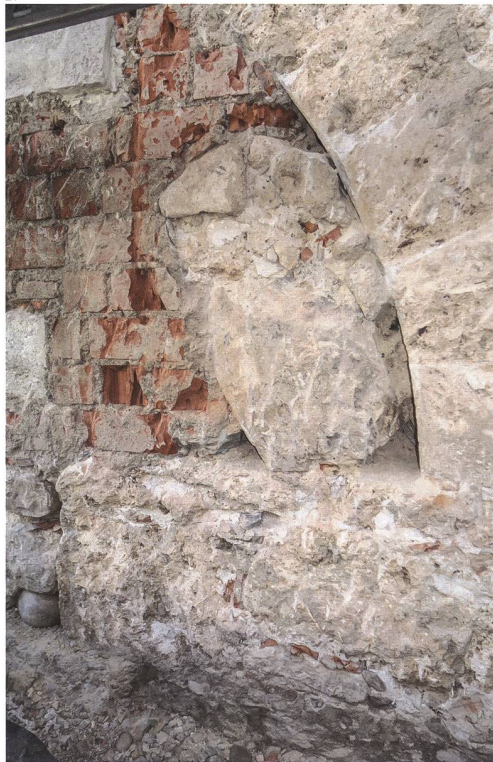
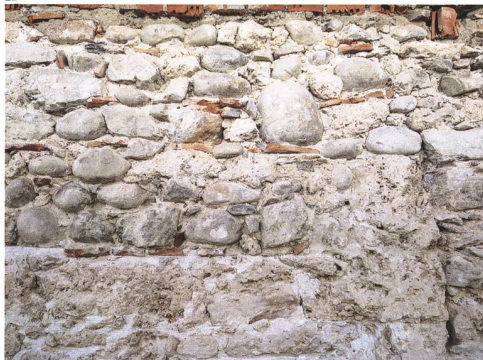
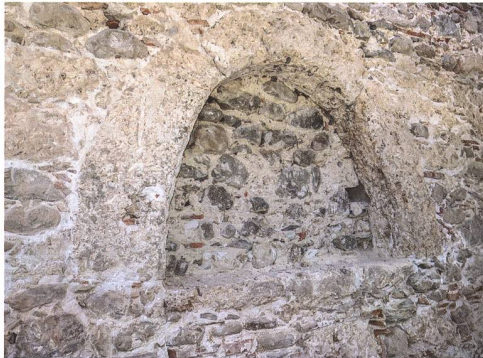
Abb. 21–23

Auch aussenseitig traten nach der Verputzabnahme die ursprünglichen Öffnungen, Mauerecken und Mauerkrone des ehemaligen Beinhauses zutage.

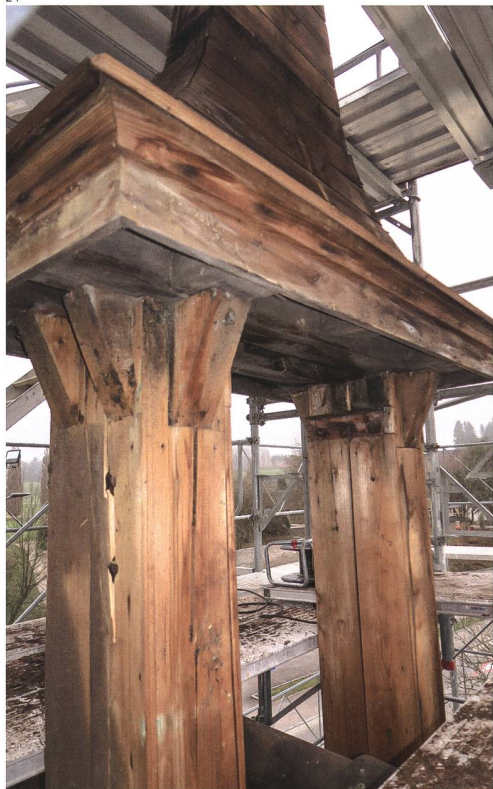
Abb. 24

Nach der Demontage der Kupferblecheindeckung kamen beim Dachreiter grössere Schäden an der Holzkonstruktion zum Vorschein.

Die Dacheindeckung musste nur partiell geflickt werden. Einen grösseren Aufwand benötigte der verkupferte Glockendachreiter. Geplant war nur eine minimale Intervention. Nach ersten Demontagen der Kupferverkleidung stellte man aber fest, dass die darunterliegende Holzkonstruktion in grossen Teilen beschädigt und verfault war. Sie musste komplett ersetzt werden. Der Dachreiter wurde daher in der gleichen Art und Weise rekonstruiert und mit neuem Kupfer verkleidet.

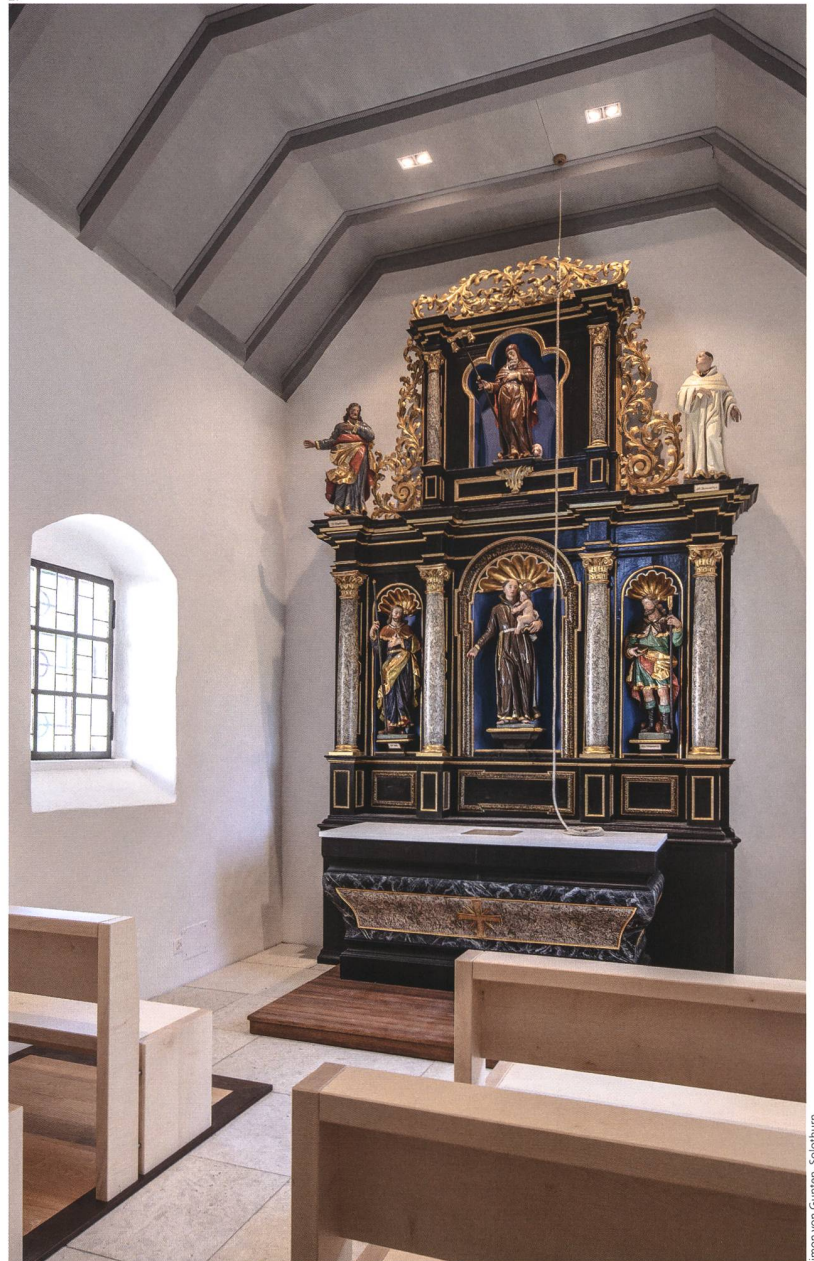
Abb. 27

Der Innenraum im Zustand nach der Restaurierung 2020. Die Holzdecke zeigt sich gemäss Befund neu gefasst, die Wände sind mit einem mineralischen Mörtel neu verputzt und gestrichen. Boden und Bestuhlung wurden neu gefertigt.

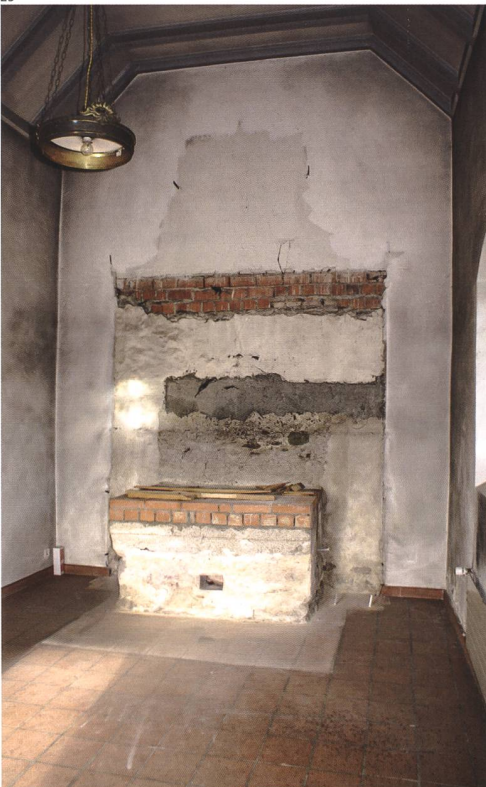
Abb. 25

Nach der Demontage des Altars erkennt man die 1973 mit Backsteinen erstellte Erhöhung des Altartisches.

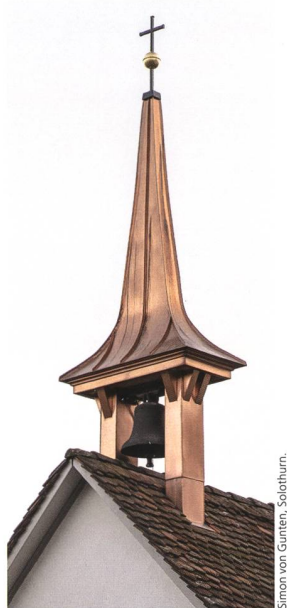
Abb. 28  
Da das kleine Glockentürmchen sehr schlecht erhalten war, musste es komplett ersetzt werden. Form, Masse und Materialisierung wurde vom alten übernommen.

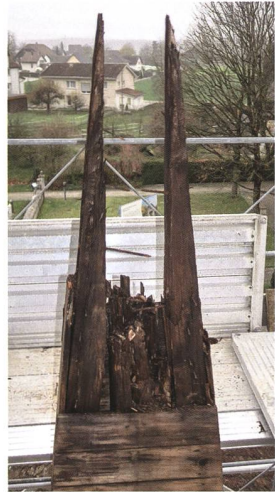
Abb. 29  
Die stark beschädigte Holzkonstruktion des Dachreiters nach der Demontage der Verkleidung.

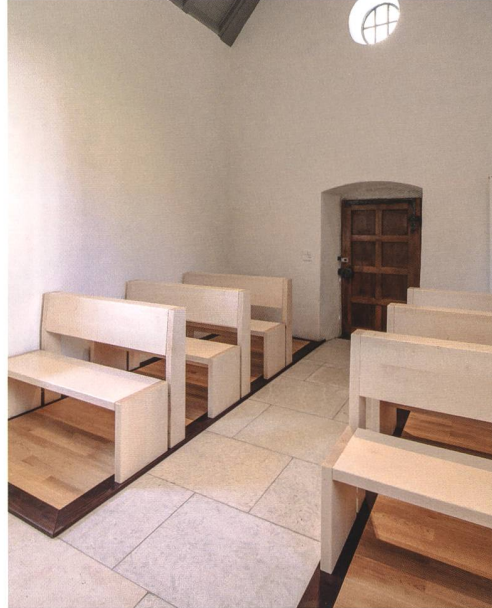
Abb. 30  
Der Innenraum im Zustand nach der Restaurierung 2020. Am Boden wurden wiederverwendete Kalksteinplatten verlegt sowie der Holzboden und die Bestuhlung neu gefertigt.

fasst mit einem weissen Mineralfarbenanstrich. Der neue Bodenbelag des Mittelgangs und des Altarbereichs besteht nun aus alten, wiederverwendeten Solothurner Kalksteinplatten. Die neuen, modern konzipierten Kirchenbänke auf beiden Seiten stehen auf einem neuen Holzriemenboden. Das Holzwerk innen und aussen wurde gemäss den restauratorischen Untersuchungen in verschiedenen Grautönen neu gefasst. Die übermalte und bei Vorsondierungen gefundene Malerei von Emil Scheller auf der Eternitplatte in der Nische der Ostfassade konnte wieder freigelegt und restauriert werden.
