**Artikel:** Die Restaurierung eines anthroposophischen Gesamtkunstwerks : das Haus Messmer in Dornach  
**Autor:** Blank, Stefan  
**DOI:** <https://doi.org/10.5169/seals-905694>

# Die Restaurierung eines anthroposophischen Gesamtkunstwerks – das Haus Messmer in Dornach

Inmitten eines Ein- und Mehrfamilienhausquartiers in der weiteren Umgebung des Goetheanums befindet sich am Brosiweg ein veritables anthroposophisches Gesamtkunstwerk: das Wohnhaus Messmer von 1935. Es wurde in Etappen mit grosser Sorgfalt und viel Verständnis für das Kulturgut restauriert und wieder in Wert gesetzt.

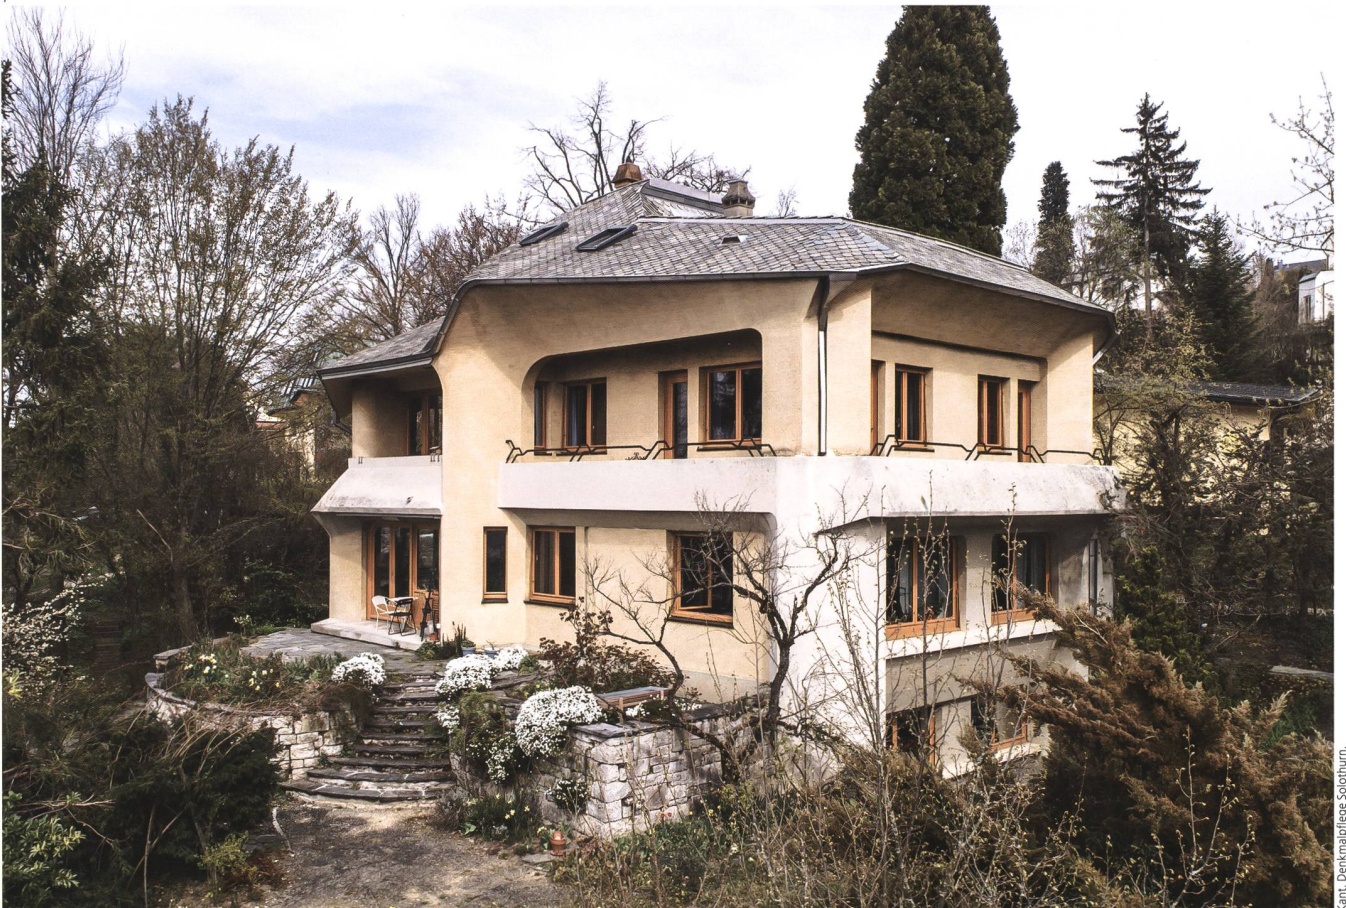
*Abb. 1  
Dornach, Brosiweg 1,  
Haus Messmer. Ansicht von  
Südwesten, nach der  
Restaurierung.*

In seinem äusseren Erscheinungsbild offenbart das Wohnhaus auf den ersten Blick anthroposophische Grundsätze der organischen Formgebung (Abb. 1). Der gesamte Baukörper ist plastisch-skulptural aufgefasst, die Fassaden zeigen Asymmetrien in den Flächen und Öffnungen, «runde Ecken» und unregelmässig eckige Formen wechseln sich ab, Vor- und Rücksprünge beleben den Baukörper, und auch die Dachränder folgen einem unregelmässigen Verlauf. Der Oberflächengestaltung, der Materialwahl und der Detailverarbeitung wurden bei Planung und Ausführung viel Wert beigemessen. Die Bauteile unterscheiden sich je nach Funktion und Modellierung sowie in ihrer Verputzstruktur und -farbe. Anschaulich wird dies beispielsweise bei den beiden Hauseingängen, die sich mit ihrer gestockten Verputzstruktur

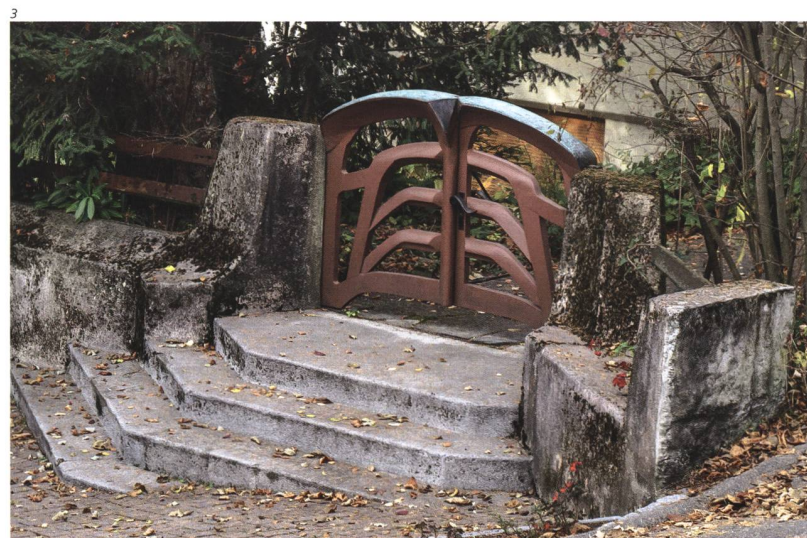
Abb. 2  
Ansicht des mit roter Farbe hervorgehobenen Haupteingangs zum Wohnhaus.

und der rötlichen Farbgebung vom ockerfarbigen Hauptbaukörper mit horizontal abgezogenem Verputz absetzen (Abb. 2). Die Dacheindeckung aus norwegischem Naturschiefer wurde vom Vorbild Goetheanum übernommen, ebenso die holzsichtigen und hell lasierten Fenster.

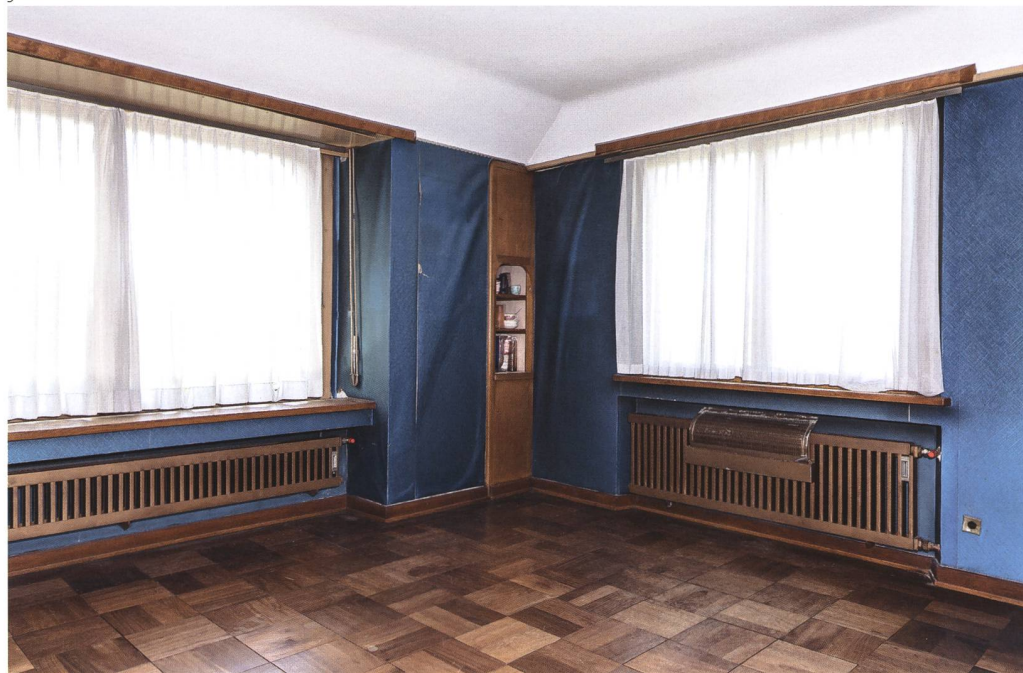
Abb. 9  
Wohnzimmer im Erdgeschoss  
im Zustand vor der Restaurierung.  
Originalausstattung mit  
dunkelblauer Tapete.

Die Wohnräume im Erd- und im Obergeschoss sind mit unterschiedlichen Parkettböden, einfachen Gipsdecken, bauzeitlichen Radiatoren, furnierten Zimmertüren und Holzeinbauten wie Schränken oder Sockelleisten ausgestattet. Prägend für die Raumwirkung waren aber auch die in kräftigen und dunklen Rot- und Blautönen gehaltenen Tapeten (Abb. 9), die in einem teilweise beschädigten und fleckigen Zustand waren. Nach intensiven Diskussionen mit der Bauherrschaft und auf deren Wunsch

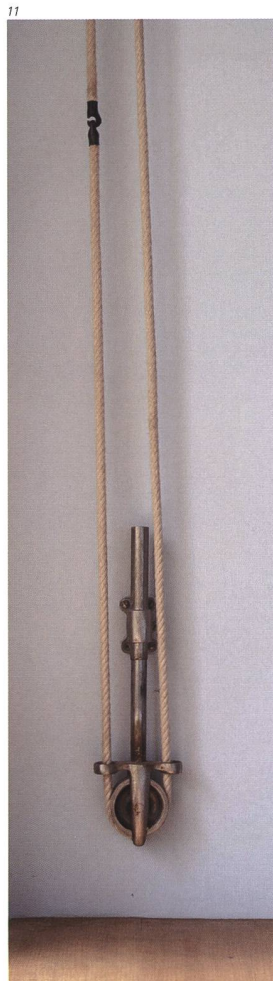
Abb. 11  
Detail des Seilantriebs der  
originalen Holzlamellenroll-  
läden, nach der Restaurierung.

erhielten; man beschränkte sich darauf, ihre Flügel und Rahmen zu richten und neu zu streichen. Auch die alten Holzlamellenrollläden zeigten sich in einem Zustand, der problemlos einen Erhalt erlaubte. Die Holzlamellen wurden angeschliffen und neu gestrichen, und die alten Eisenführungen, die grösstenteils versenkt montiert sind, wurden ebenso belassen und wo nötig wieder gangbar gemacht und aufgefrischt. In gleicher Weise verfuhr man mit den Ausstellern aus Eisen und den alten Seilantrieben (Abb. 11). Einzig die ursprünglich textilen Durchzugbänder der Lamellen mussten durch Chromstahlbänder ersetzt werden. Bei den Sonnenstoren wurde der Stoff ausgewechselt, die originale Mechanik hingegen blieb erhalten.

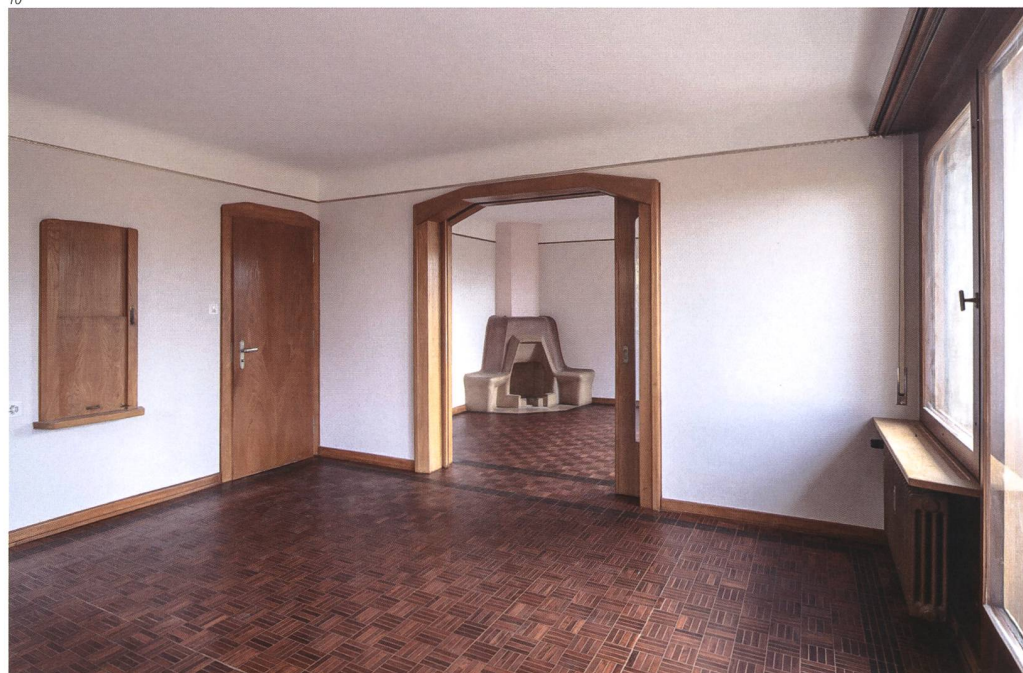
Abb. 10  
Blick vom Speisezimmer zum  
Cheminée im Herrenzimmer.  
Zustand nach der Restaurierung.

fiel schliesslich der Entscheid, die Originaltapeten «in situ» zu belassen, diese aber mit neuen und weniger farbintensiven Tapeten zu überziehen (Abb. 10). Damit blieb einerseits der Originalbestand – wenn auch nicht mehr sichtbar – erhalten, und der originale Zustand könnte jederzeit wiederhergestellt werden. Andererseits konnte dem Wunsch der Bauherrschaft nach einer weniger speziellen Raumwirkung und somit auch besseren Vermietbarkeit der Wohnung Rechnung getragen werden.

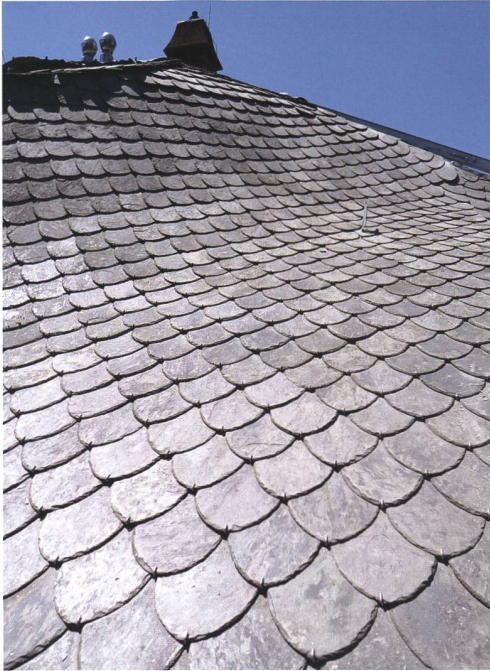
*Abb. 12  
Detailansicht des Dachs mit  
neuer Eindeckung aus  
norwegischem Naturschiefer.*

Aufwendiger gestalteten sich die notwendigen Massnahmen hingegen beim Dach und bei den Spenglerarbeiten. Das Dach musste komplett abgedeckt werden, damit die morsche Dachlattung und auch die schadhafte Holzschalung ersetzt werden konnten. Von der vorhandenen originalen Schiefereindeckung konnte leider nur noch ein kleiner Teil im nordöstlichen Dachbereich wiederverwendet werden. Die Neueindeckung erfolgte somit zur Hauptsache mit neuen Schieferplatten, und zwar mit dem gleichen norwegischen Naturschiefer in Fischschuppenform, der vor wenigen Jahren auch bei der Dachsanierung beim Goetheanum verwendet worden war (Abb. 12). Alte und neue Schieferplatten wurden auf separaten Dachflächen verlegt, da die neuen Platten dicker sind und somit eine Mischung mit den alten nicht möglich war.

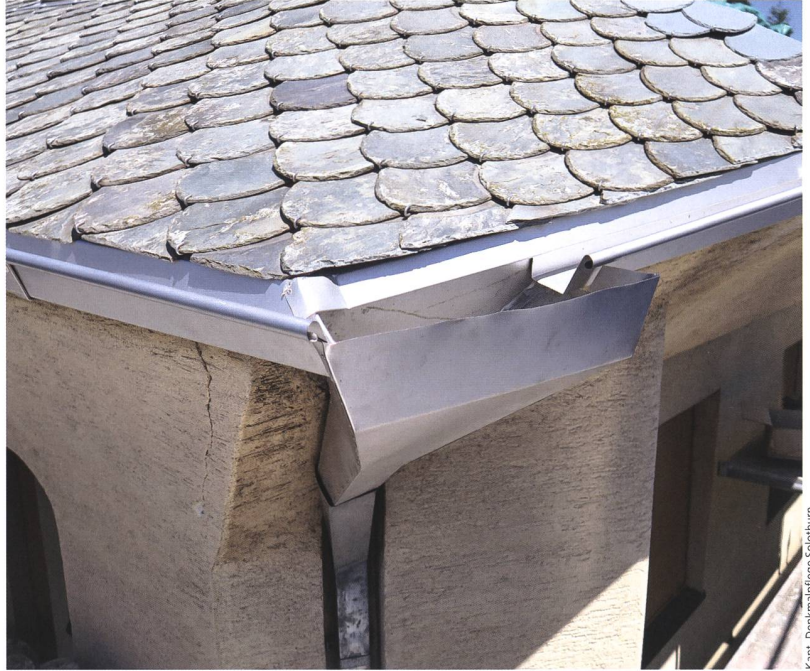
*Abb. 13  
Detail der neu angefertigten  
Dachrinne mit speziell geform-  
tem Wasserfangkasten aus  
Zinkblech.*

Eine besondere Herausforderung stellten die Spenglerarbeiten aus Zinkblech – Dachrinnen, Wasserfangkästen, Fallrohre – dar. In aufwendiger Arbeit mussten die typischen anthroposophischen Formen

massgeschneidert nachgebildet werden (Abb. 13). Als weitere Massnahme wurde das Atelierdachfenster auf der Nordseite in gleicher Grösse ersetzt.
