**Zeitschrift:** Archäologie und Denkmalpflege im Kanton Solothurn  
**Herausgeber:** Amt für Denkmalpflege und Archäologie des Kantons Solothurn  
**Band:** 25 (2020)

**Artikel:** Die Holzbrücke von Olten : von den Vorgängerbauten bis zur Restaurierung nach dem Brand  
**Autor:** Blank, Stefan / Zürcher, Christine  
**DOI:** <https://doi.org/10.5169/seals-905696>

# Die Holzbrücke in Olten: von den Vorgängerbauten bis zur Restaurierung nach dem Brand

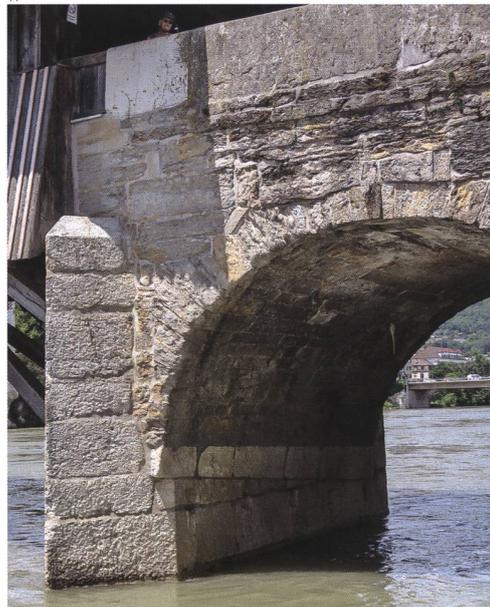
Abb. 11  
Die steinernen, wohl auf die Mitte des 17. Jahrhunderts zurückgehenden Jochpfeiler am ostseitigen Brückenkopf sind seit dem Neubau der Holzbrücke 1804 durch ein Gewölbe miteinander verbunden.

Die überdachte und mit einem Bretterschirm verschaltete Holzbrücke überspannt mit einer Länge von rund 78 Metern über drei Stützenjochen den Fluss. Die Spannweiten zwischen den Pfeilerjochen variieren zwischen rund 18,6 und 20,3 Metern.<sup>96</sup> Seit 1804 bilden die beiden ostseitigen, wohl 1652/1657 errichteten Steinpfeiler durch den Einzug eines Gewölbes eine permanente Auffahrbrücke. Ob die leicht abgedrehte Position des westlicheren Pfeilers auf eine abweichende Linienführung einer Vorgängerbrücke zurückgeht, lässt sich nur vermuten (Abb. 11, 13, 23, 24).

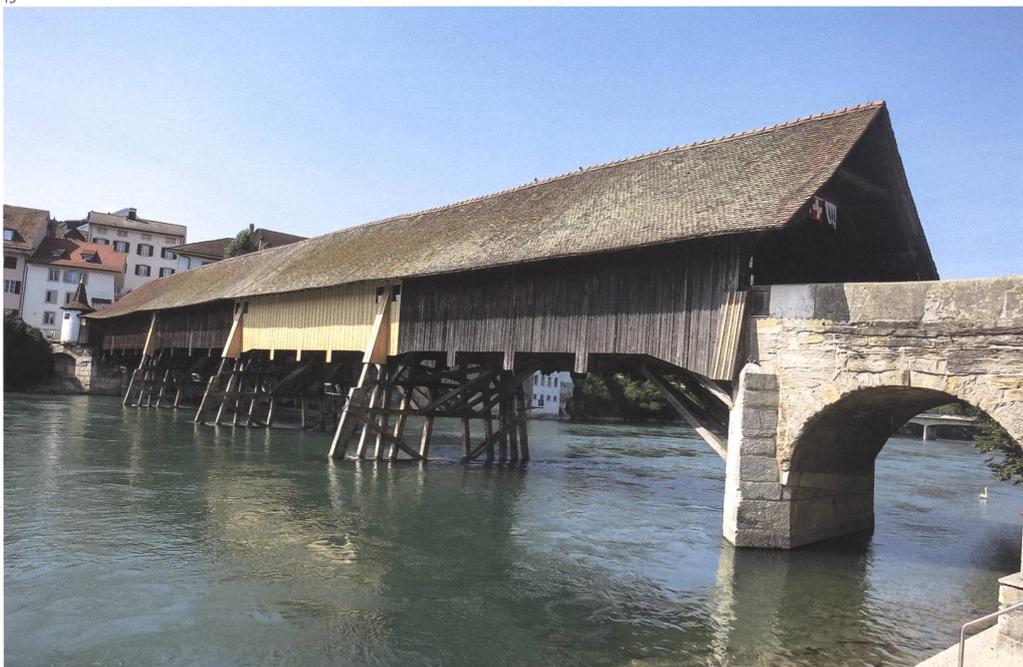
Abb. 13

*Ansicht der Brücke nach den Restaurierungs- und Brandsanierungsarbeiten 2018/19. Noch heben sich die ersetzten und unbehandelten Schalungsbretter der Südseite deutlich vom Altbestand ab. Der rasch einsetzende natürliche Alterungsprozess wird dieses Bild von selbst korrigieren.*

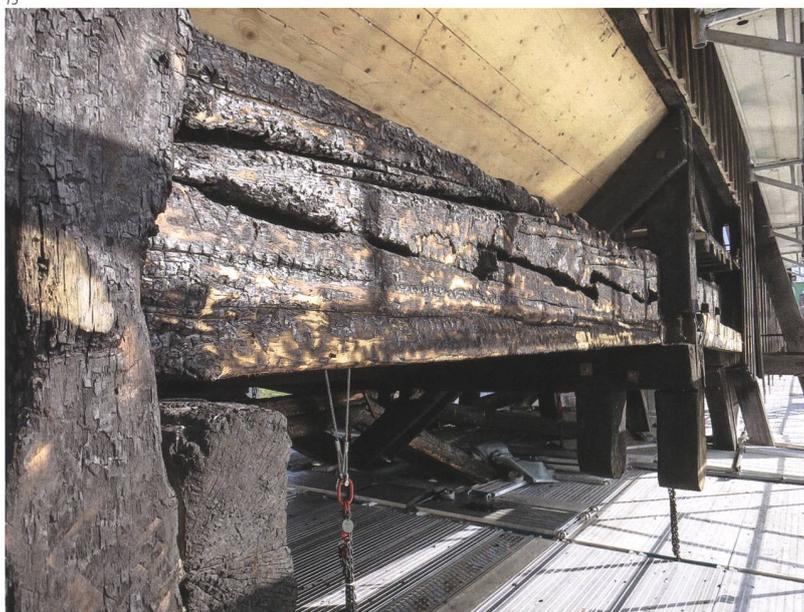
15

**Abb. 15**  
Erst nach der Entfernung der Brettschalung an der Südfassade wurde das Ausmass des Brandschadens richtig ersichtlich. Der unter der Fahrbahn liegende Tragbalken war vom Feuer von innen her richtiggehend ausgehöhlt worden und konnte seine statische Funktion nicht mehr wahrnehmen.

Die Holzkonstruktion war vom Brand unterschiedlich betroffen, und beim Brandherd war die Zerstörung natürlich am grössten. In diesem Bereich musste die gesamte Fahrbahn inklusive Unterkonstruktion und Fassadenverkleidung erneuert werden. Dabei galt stets das Prinzip, das Holz nur dort, wo es unbedingt nötig war, auszuwechseln. Wenn immer möglich wurde geflickt, ergänzt und ertüchtigt (Abb. 17). Einige Balken waren nur oberflächlich angekohlt, ihre Tragfähigkeit war dadurch nicht eingeschränkt und somit konnten sie in ihrem Zustand belassen werden.

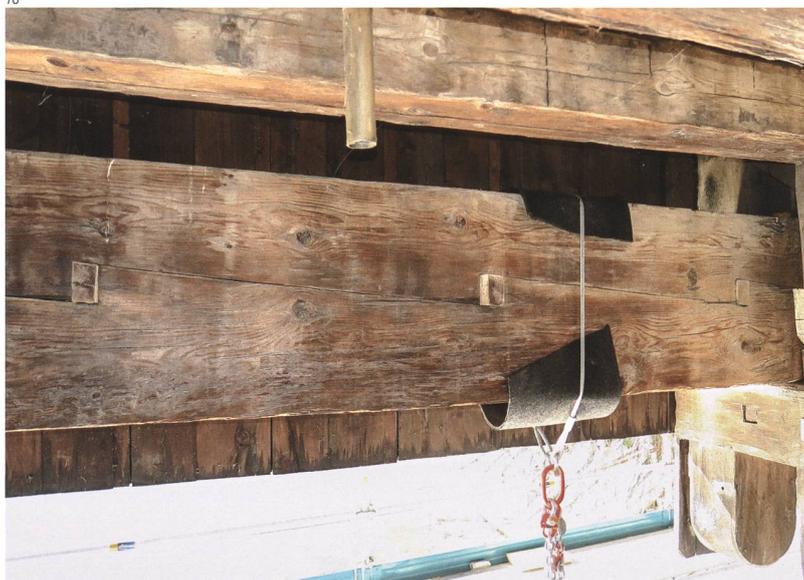
16

**Abb. 16**  
Eine vergleichbare Situation zum verbrannten Tragbalken auf Abb. 15, jedoch ohne Brandschaden. Der Balken besteht aus zwei passgenau in Zickzackform zugeschnittenen und verdübelten Hölzern.

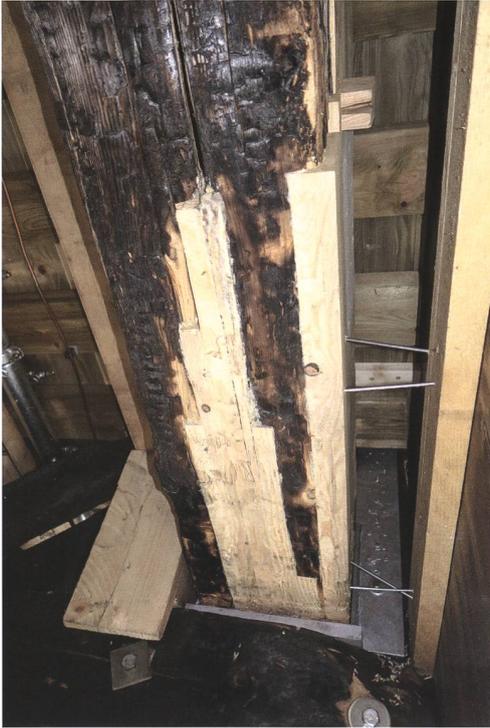
17

**Abb. 17**  
Wenn immer möglich, wurde ein brandgeschädigter Balken nicht ganz ersetzt, sondern mit neuem Holz geflickt und seine Tragfähigkeit wenn nötig zusätzlich mit Stahlelementen ertüchtigt.

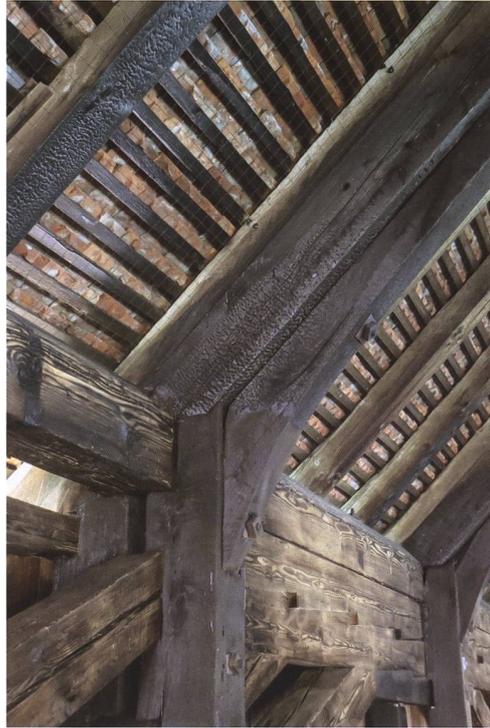
18

**Abb. 18**  
Im unzugänglichen Dachbereich der Brücke wurden die russgeschwärzten Holzbalken lediglich mit der Bürste gereinigt. Sie sind aber nach wie vor verschwärzt und zeugen vom Brand von 2018.

In Bereichen ohne Holzersatz wurden die verrussten Balken und Flächen mechanisch mit der Bürste gereinigt – an offen sichtbaren Stellen etwas gründlicher als im unzugänglichen und zumeist dunklen Dachbereich. Eine tiefergehende Reinigung mittels Sandstrahlen war aus Sicht der Denkmalpflege unerwünscht, denn dies würde zu einem unschönen Substanzabtrag der Holzoberfläche führen. Ausserdem dürfen die geschwärzten Balken durchaus auch weiterhin vom Brand vom 28. März 2018 zeugen, denn dieser ist nun zu einem festen Teil der Brückengeschichte geworden (Abb. 18).

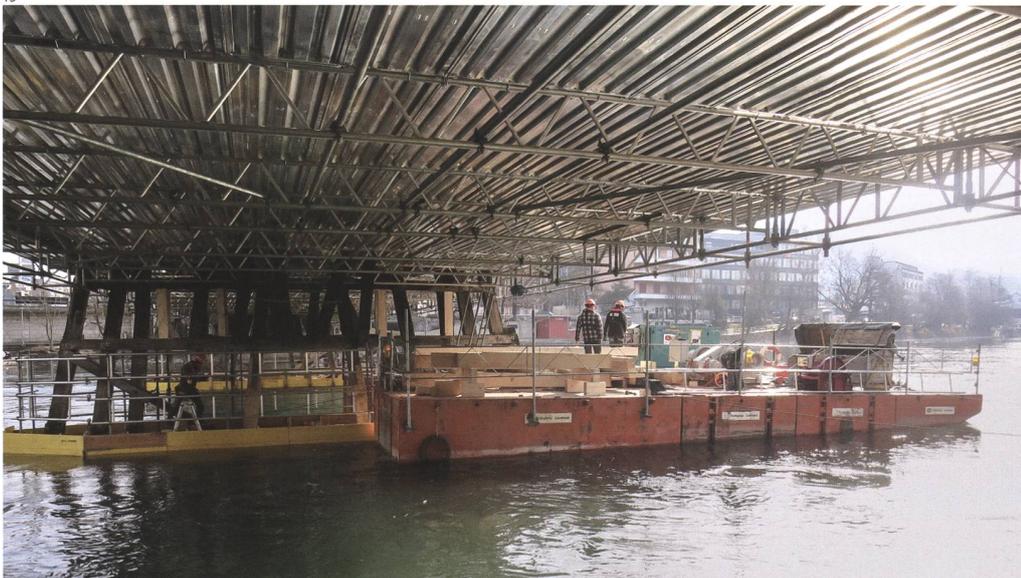
19

**Abb. 19**  
Das Auswechseln der Stützen, Streben und Zangen bei den im Wasser stehenden Pfeilern erfolgte von einer Schwimmplattform aus. Die Betonbankette, die 1916 zur Stabilisierung der Pfeiler eingebaut worden waren, wurden mittels einer Wasserhaltung trocken gelegt und ebenfalls saniert.

Besondere Massnahmen waren im Bereich der im Wasser liegenden Betonbankette, die 1916 als neue Pfeilerfundamente erstellt worden waren, notwendig. Die damals ebenfalls erneuerten Jochstützen wurden nämlich im Bereich der neuen Bankette mit Beton umgossen und so stabilisiert. Bei der letzten Auswechslung der Eichenpfeiler im Jahr 1993 wurden die alten Stützen oberhalb der Bankette gekappt und an den Schnittstellen mit den neuen Hölzern mittels Fiberglasfasern verbunden. Die Lastabtragung erfolgte somit nach wie vor über die ursprünglichen, von Beton umgossenen Stützen. Diese haben aber in den letzten hundert Jahren unter Wasser allmählich an Substanz verloren. Taucher haben auf der Unterseite des Betonbanketts Hohlräume festgestellt, so dass die Lastabtragung über diese alten Stützen nicht mehr gewährleistet werden konnte. Somit musste der Anschluss der neuen Stützen auf das Bankett neu ausgeführt werden.

Dies geschah, indem man die alten Pfeilerlöcher ausbetonierte und die neuen Stützen mittels Stahlschuh auf dem Bankett befestigte.
