Zeitschrift: Archäologie und Denkmalpflege im Kanton Solothurn
Herausgeber: Amt für Denkmalpflege und Archäologie des Kantons Solothurn
Band: 25 (2020)

Artikel: Die Rettung der Wandmalereien in der alten Stiftskirche von Schönenwerd

Die Rettung der Wandmalereien in der alten Stiftskirche von Schönenwerd

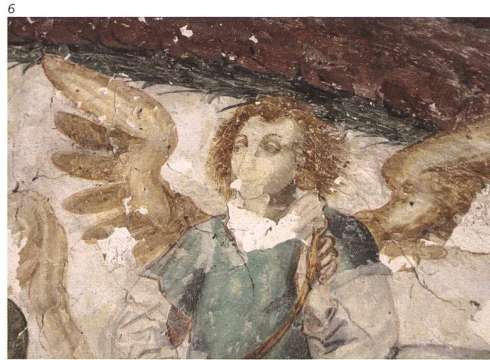
Abb. 6
Wandmalereidetail eines Engels im Bogenfeld über dem Portal, vor der Restaurierung.

Das angetroffene Schadensbild zeigte in allen Bereichen eine starke Oberflächenverschmutzung. Stellenweise waren Salzausblühungen vorhanden. Als gravierend erwies sich aber die Feststellung, dass sich die Farbschicht zu einem Teil vom Untergrund gelöst hatte und deshalb bereits erhebliche Malerverluste zu verzeichnen waren (Abb. 4, 6). Auch waren zwischen der Mal- und der darunterliegenden Putzschicht starke Schmutzablagerungen vorhanden, ja es hatten sich sogar viele kleine Insekten dort eingenistet. Im Gewölbereich zeigte sich die Malerei an einigen Stellen als pudrig und somit nicht mehr wischfest.

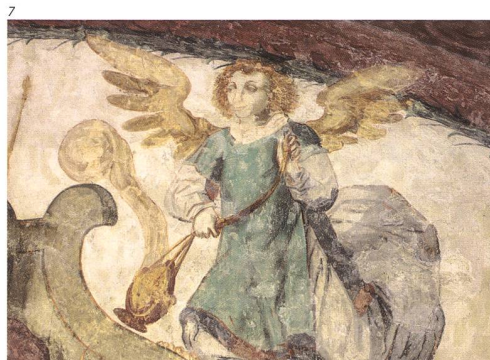
Abb. 7
Dieselbe Darstellung nach der Restaurierung 2019.
