Zeitschrift: Archäologie und Denkmalpflege im Kanton Solothurn
Herausgeber: Amt für Denkmalpflege und Archäologie des Kantons Solothurn
Band: 25 (2020)

Artikel: Fassadengeschichten aus drei Jahrhunderten am Ambassadorshof in Solothurn
Autor: Bertschinger, Urs
DOI: <https://doi.org/10.5169/seals-905699>

Fassadengeschichten aus drei Jahrhunderten am Ambassadorshof in Solothurn

Der Ambassadorshof als historische Anlage von gesamtschweizerischer Bedeutung ist eines der grössten profanen Gebäude in der Stadt. Als ehemaliger Sitz des französischen Ambassadors nimmt er eine wichtige Stellung in der Stadtgeschichte ein. 2017 und 2018 wurden in zwei Etappen sämtliche Fassaden einer Restaurierung unterzogen.

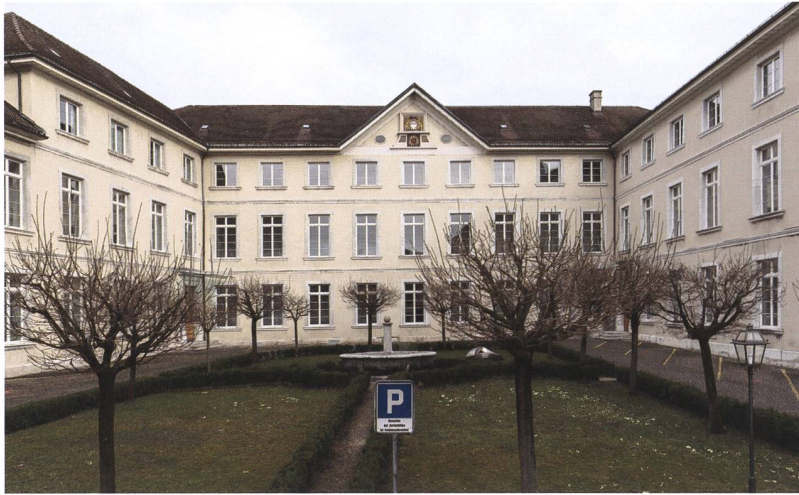
Sämtliche Architekturelemente wie Gebäudesockel, Gurtgesimse, Tür- und Fenstergewände sind aus Solothurner Kalkstein erstellt und stammen aus der Bauzeit von 1725. Es finden sich diverse ältere Steinflicke und Aufmörtelungen aus verschiedenen Epochen. Eine letzte Steinsanierung fand 1977–1978 statt. Sämtliche alten Fassadenverputze und Anstriche wurden im Lauf der Zeit ersetzt. Vor allem der letzte diffusionsarme Anstrich war dem Erhalt des Mauerwerks abträglich. Auch die um 1975 durchgängig in einem hellen Gelbbeige gestrichenen Fassaden entsprachen nicht der Farbigkeit des 18. Jahrhunderts. Auf Fotos aus den Jahren 1900 bis 1930

Abb. 4
Die barocken Innenhoffassaden vor der Restaurierung 2018. Durch den einheitlichen beige Dispersionsanstrich wirkten die Fassaden kraftlos.

werden. Dies geschah durch ein zurückhaltendes Strahlen mit Glasperlen. Der darunterliegende zementhaltige Verputz aus den 1960er bis 1970er Jahren sollte dabei erhalten bleiben und als Haftgrund für einen neuen mineralischen Anstrich dienen. Die Natursteinelemente wurden, gleich wie die Fassadenflächen, mit Glasperlen gereinigt. Auch hier war der Erhalt der originalen Oberfläche wichtiger als ein porentiefes Reinigen. Fehlstellen wurden zurückhaltend aufgemörtelt.

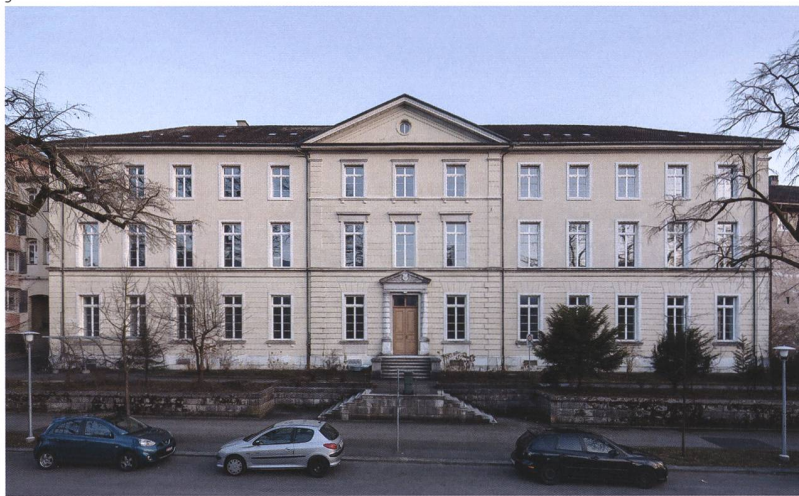
Die starke architektonische Gliederung mit Sockelgeschoss, Mittelrisalit, Bossenquader, Ecklisenen und Gurtgesimsen ging durch den bestehenden einheitlichen gelblich-beigen Fassadenanstrich verloren (Abb. 5). Auch verhinderte das Anstrichmaterial eine notwendige Diffusion der Mauerfeuchtigkeit. Risse und Abplatzungen waren die Folge. Vorgängige Sondierungen belegen, dass die Bossenquader und Lisenen allesamt in Mörtel erstellt wurden. Einzig die Fenster- und Türeinfassungen, der Gebäudesockel sowie die Gurtgesimse waren in Solothurner Kalkstein gefertigt. Dank der Sondierungen kennen wir auch die interessante ursprüngliche Farbigkeit: Die gesamten verputzten Fassadenflächen und Aufmodellierungen wiesen ursprünglich keinen deckenden Anstrich auf. Vielmehr waren die unterschiedlichen Fassadenelemente mit verschiedenfarbig eingefärbtem Mörtel erstellt worden. Gewisse Bereiche, wie die Bossenquadrierung des Mittelrisalits und die Ecklisenen, erhielten nachträglich noch eine dünne pigmentierte Lasur. Die durch die eingefärbten Mörtel entstandene, fein differenzierte Mehrfarbigkeit verlieh den Oberflächen des Gebäudes eine Leichtigkeit und Transparenz, durch das farbliche Hervorheben einzelner Architekturelemente aber auch eine starke Prägnanz.

Abb. 5
Die Nordfassade vor der Restaurierung 2017. Wie bei den Innenhoffassaden erhielten die markanten Oberflächenstrukturen durch den einheitlichen Anstrich zu wenig Präsenz.

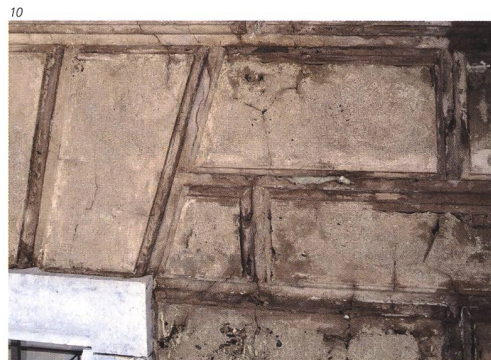
Abb. 10 und 11
Nordfassade während der
Restaurierung. Nach der Ent-
fernung des Dispersions-
anstrichs und anderer Über-
malungen kommt der originale
eingefärbte Verputzmörtel
zum Vorschein.

te Fassade. Aus welcher Zeit diese Anstriche stammen, ist nicht bekannt. Bei der Instandstellung der Fassade wurde gleich wie an der Südfassade vorgegangen. Mit Glasperlen als Strahlgut entfernte man den schadhafte und Schaden verursachenden Dispersionsanstrich bis auf die Oberfläche des originalen Verputzmörtels. Die Idee, die Fassade eventuell wieder in ihrer ursprünglichen Verputzsichtigkeit zu zeigen, konnte leider nicht weitergeführt werden.

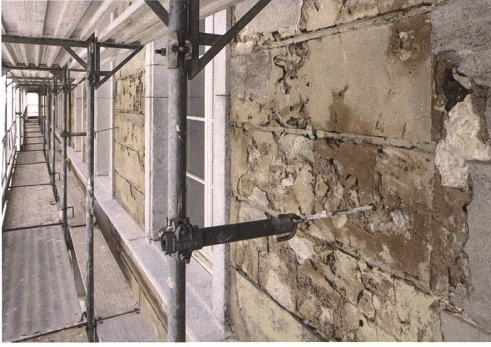
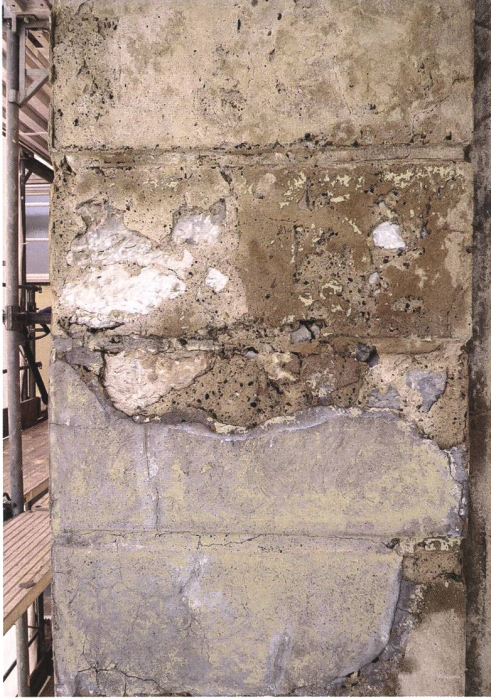
Abb. 12–15
Nordfassade, Zustand des originalen Verputzmörtels nach der Entfernung des Dispersionsanstrichs. Die Oberflächen sind zum Teil stark beeinträchtigt, hervorgerufen unter anderem durch den zu dichten Fassadenanstrich. Zahlreiche ältere Zementflicke sind sichtbar.

Nach der Freilegung stellte sich heraus, dass der Verputz in grossen Bereichen schadhaft war. Die Oberflächen wiesen Risse, Fehlstellen und unschöne Zementflicke aus früheren Renovationen auf. Zahlreiche Aufmörtelungen der Bossenquader, Lisenen und Fugenstriche waren in der Substanz stark reduziert. Daher kam nur ein Streichen der Fassaden in Frage. Zuvor mussten alle schadhafte Stellen fachmännisch mit mineralischem Mörtel aufgemörtelt werden (Abb. 16, 17). Ältere Zementflicke konnten dabei teilweise belassen werden, grössere Flächen wurden aber ersetzt. Ziel für die neuen Anstriche war nun, die Farbigkeiten der verschiedenen eingefärbten Mörtel gemäss der architektonischen Fassadengliederung mit einem mineralischen Anstrich möglichst wieder zu übernehmen. Klar war aber, dass ein deckender Anstrich nie die Feinheit und Transparenz eines eingefärbten Mörtels erreichen kann. Gegen einen lasurartigen Anstrich sprachen jedoch die vielen alten Zementflicke und neuen Aufmörtelungen. Trotzdem konnten mit dem gewählten mineralischen Farbsystem und den verschiedenen, von den originalen Mörtelfarbtönen übernommenen Farben die ursprüngliche Wirkung dieser repräsentativen Schaufassade wiederhergestellt werden. Das Gebäude präsentiert sich nun wieder weitgehendst in seiner bauzeitlichen Farbigkeit von 1882. Dabei wurde aber auch ein Element der Fassungsänderung aus dem Ende des 19. Jahrhunderts übernommen, indem man die Lisenen und den Mittelrisalit im Erdgeschoss kalksteinfarbig überfasste, dies als neuzeitliche Interpretation der zwei massgebenden Fassungsphasen des Gebäudes.
