Zeitschrift: Archäologie und Denkmalpflege im Kanton Solothurn
Herausgeber: Amt für Denkmalpflege und Archäologie des Kantons Solothurn
Band: 26 (2021)

Artikel: Vom Regen in die Traufe : der Landsitz Schöngrün in Biberist
Autor: Rösch, Christoph
DOI: <https://doi.org/10.5169/seals-965659>

Vom Regen in die Traufe: der Landsitz Schöngrün in Biberist

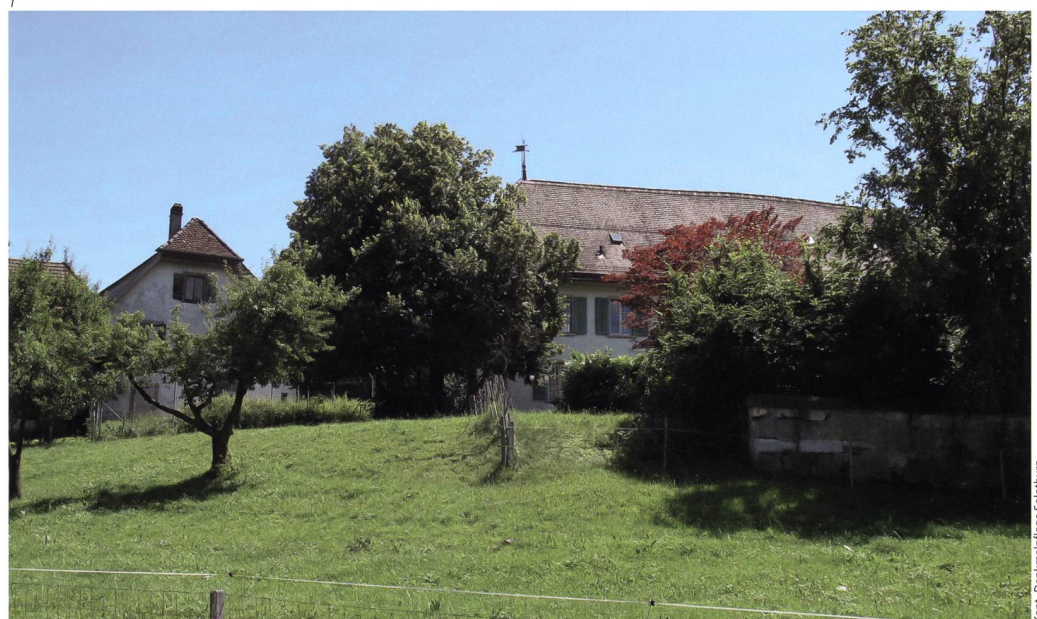
Abb. 1
Biberist, Schöngrünstrasse
58/60. Ansicht des Landsitzes
Schöngrün von Norden,
Zustand 2012.

Nachdem die Drahtzäune und Anbauten der letzten Nutzung entfernt worden waren, zeigte sich die Qualität des ehemaligen Landsitzes mit seinen unterschiedlichen Gebäuden und weiteren baulichen Elementen wieder deutlicher (Abb. 1). Das Ensemble setzt sich aus einem L-förmigen Hauptgebäude, einem Stöckli, einer grosszügigen Stallscheune und einem Speicher zusammen (Abb. 2). Hauptgebäude, Stöckli und Scheune säumen einen hofartigen Raum mit einer alten Linde und einem Brunnen mit 1737 datiertem Brunnenstock. Nördlich des Hauptgebäudes befindet sich auf sanft abfallendem Gelände eine Gartenterrasse von ursprünglich vermutlich rund 20×20 m Ausdehnung, deren knapp 2 m hohe Terrassenmauer aus grossformatigen Granitfindlingen und Kalksteinquadern besteht (vgl. Abb. 1). Auf dem Plan des Schöngrün-Zehntens von Johann Ludwig Erb aus der Zeit um 1750–1760 ist auf dieser Terrasse eine symmetrische französische Gartenan-

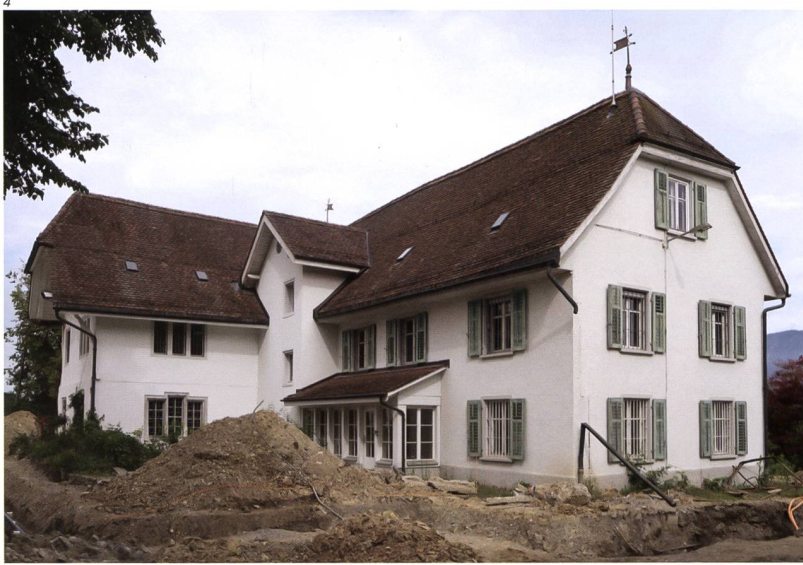
Abb. 4
Schöngrün, Hauptgebäude.
Ansicht von Osten, Zustand
2019.

Das L-förmige Hauptgebäude besteht aus verschiedenen Teilen, die baulich unterschiedlich gut erhalten sind (Abb. 4). Der grössere Westtrakt verfügt über ein gemauertes Sockelgeschoss und ein Obergeschoss aus Fachwerk. Der Ostrakt wurde im Verlauf des 20. Jahrhunderts stark umgebaut und bis auf das Dach in seiner Substanz nahezu vollständig ersetzt. Es dürfte sich ursprünglich um einen vollständig in Fachwerk errichteten Gebäudeteil gehandelt haben. Ost- und Westtrakt sind unter einem Teilwalmdach vereinigt.

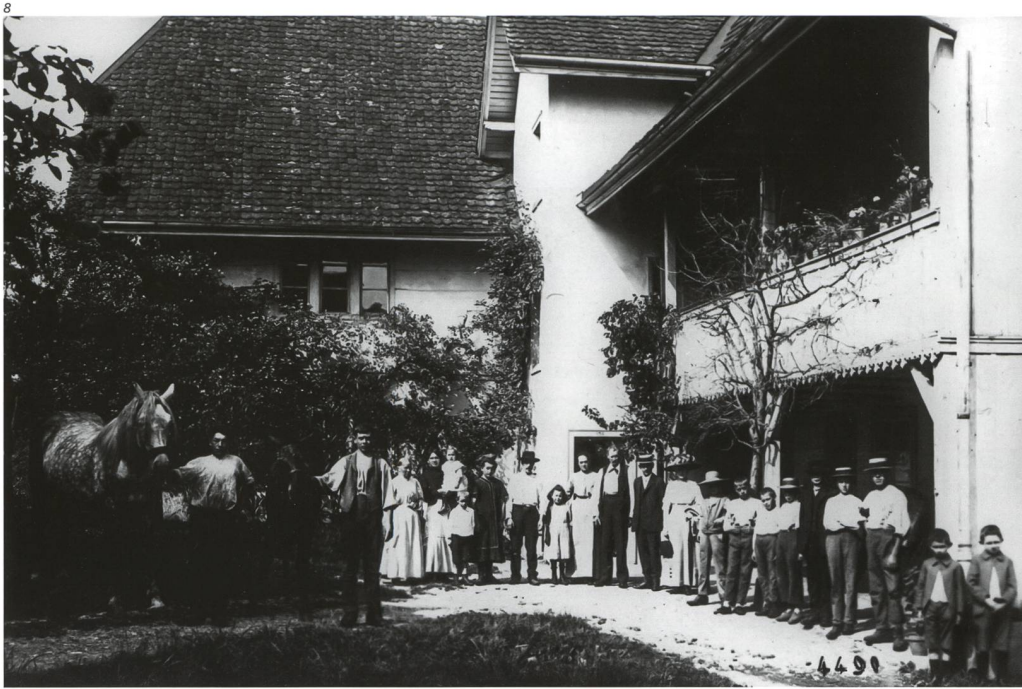
Abb. 8
Hauptgebäude. Zustand um 1900. Ansicht der Südseite vor den Umbauten im 20. Jahrhundert mit der offenen Laube beim Osttrakt.

befanden sich im Obergeschoss ein oder zwei Räume. Ihr Bodenniveau lag tiefer als jenes des Westtrakts, weshalb sie eine Raumhöhe von ungefähr 3,2 m besaßen. Auf einer Fotografie aus dem frühen 20. Jahrhundert ist diese bauhistorische gefasste Situation noch erkennbar (Abb. 8). Der Gang funktionierte als nach Süden offene Laube. Es handelte sich beim Osttrakt wohl um den von Daniel Gibelin im Rechnungsbuch als «Laube» bezeichneten Bauteil. Die genaue Funktion der hohen Räume des Ost- oder Laubentrakts bleibt unbekannt.

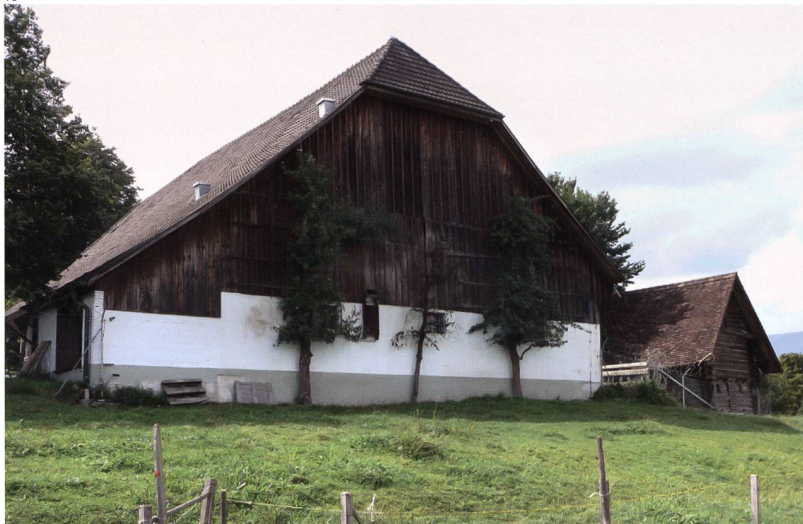
Abb. 10
Schöngrün, Stallscheune.
Ansicht von Südosten. Dahinter
der Speicher. Zustand 2016.

Die eindrückliche Stallscheune von rund 13×31 m Grundfläche zeugt von der Bedeutung des ehemaligen Landwirtschaftsbetriebs (Abb. 10). Das bis zum Umbau 2021 in seiner Struktur mehrheitlich erhaltene Sockel- oder Erdgeschoss war in die nach Funktion unterteilten Bereiche der landwirtschaftlichen Produktion gegliedert. Es umfasste neben den Viehställen vermutlich auch Remisen zur Unterbringung von Gerätschaften unterschiedlicher Art. Die Türen und Tore sind mit Gewänden aus Kalkstein eingefasst. Die Heubühne wird vom beeindruckenden, liegenden Dachstuhl überspannt (Abb. 11). Die seitlichen Büge über den weit ausgezogenen Vordächern sind mit Kielbogen profiliert. An einem Bug beim nördlichen zentralen Tennstor hat sich der Bauherr inschriftlich verewigt: «Herr Heinrich Daniel Gibeli der Zeit Jung-Rath». Heinrich Daniel Gibelin (1727–1783) wurde 1761 Jungrath und 1764 Bürger-

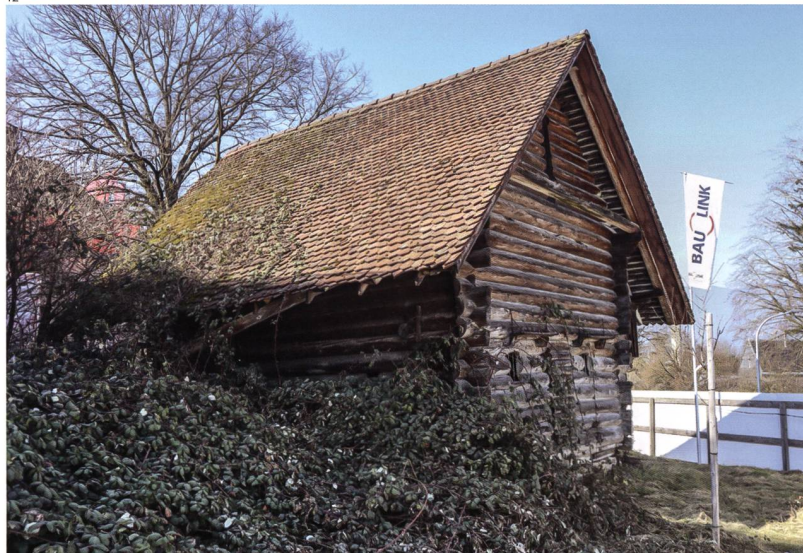
Abb. 12
Schöngrün, Speicher. Ansicht
von Südosten. Zustand 2021.

Beim Speicher handelt es sich um das älteste vollständig erhaltene Gebäude des Landguts. Das zweigeschossige, in Blockbauweise erstellte Nebengebäude besteht aus Rundholz-Hälblingen, welche dem Bau ein archaisch anmutendes Aussehen verleihen (Abb. 12). Die Rundhölzer wurden aber nicht einfach roh aufeinandergestapelt, sondern zuvor bearbeitet, um ein regelmässiges und glattes Aussehen der Oberfläche zu erzielen. Die Türöffnungen verfügen über gefaste Eichenpfosten und über Kielbogen-Stürze, die aus den Rundhölzern ausgearbeitet sind (Abb. 13).

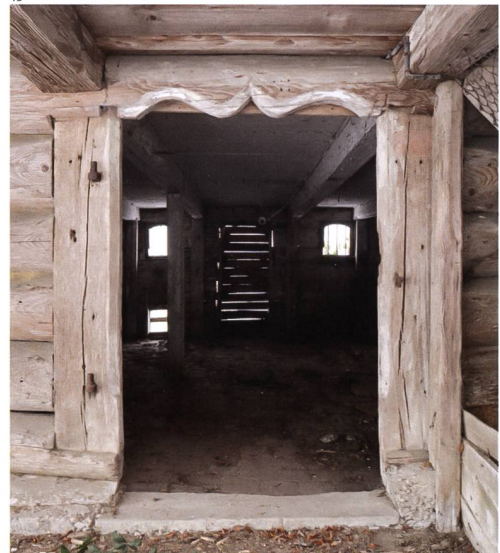
Abb. 13
Speicher. Türöffnung im
Erdgeschoss. Zustand 2021.

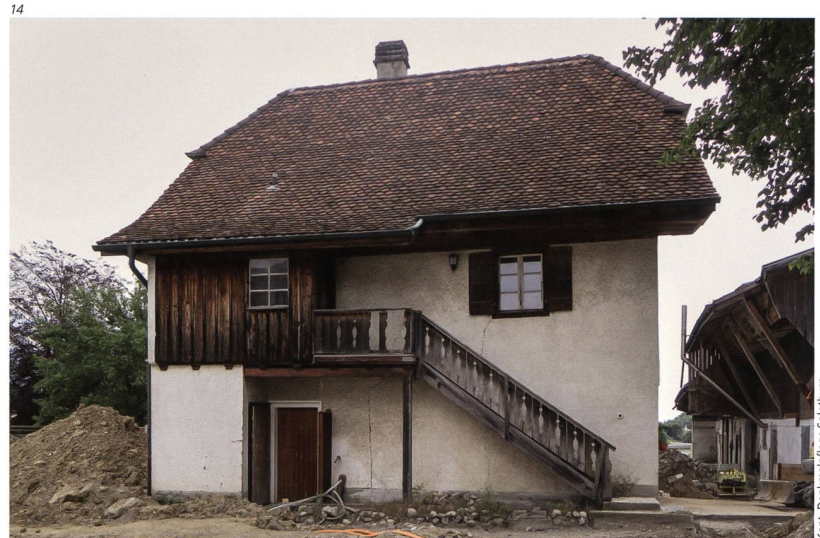
Abb. 14
Schöngrün, Stöckli. Ansicht von Westen. Zustand 2019.

Zwischen Stallscheune und Hauptgebäude befindet sich ein kleiner, schlanker Wohnbau, das sogenannte Stöckli (Abb. 14). Der zweigeschossige Fachwerkbau mit markantem Teilwalmdach verfügt südseitig über einen von aussen erschlossenen, tonnengewölbten Keller. Die Fachwerkwände des heute deckend weiss verputzten Gebäudes waren einst sichtbar, dessen Hölzer holzsichtig lasiert.

Die historische Raumausstattung fiel der Nutzung während der Gefängniszeit zum Opfer. Der solide, liegende Dachstuhl ist im Gegensatz dazu vollständig erhalten.

Laut der dendrochronologischen Datierung⁹ wurde das Stöckli 1823 errichtet. Es ist somit das jüngste Gebäude im Ensemble Landsitz Schöngrün. Historische Pläne weisen darauf hin, dass es einen Vorgängerbau ersetzt haben dürfte, der näher am Hauptgebäude stand.
