Zeitschrift: Archäologie und Denkmalpflege im Kanton Solothurn
Herausgeber: Amt für Denkmalpflege und Archäologie des Kantons Solothurn
Band: 26 (2021)

Artikel: Repräsentativer Empfang : die restaurierte Fassade der Klosterkirche Mariastein
Autor: Blank, Stefan
DOI: <https://doi.org/10.5169/seals-965662>

Repräsentativer Empfang: die restaurierte Fassade der Klosterkirche Mariastein

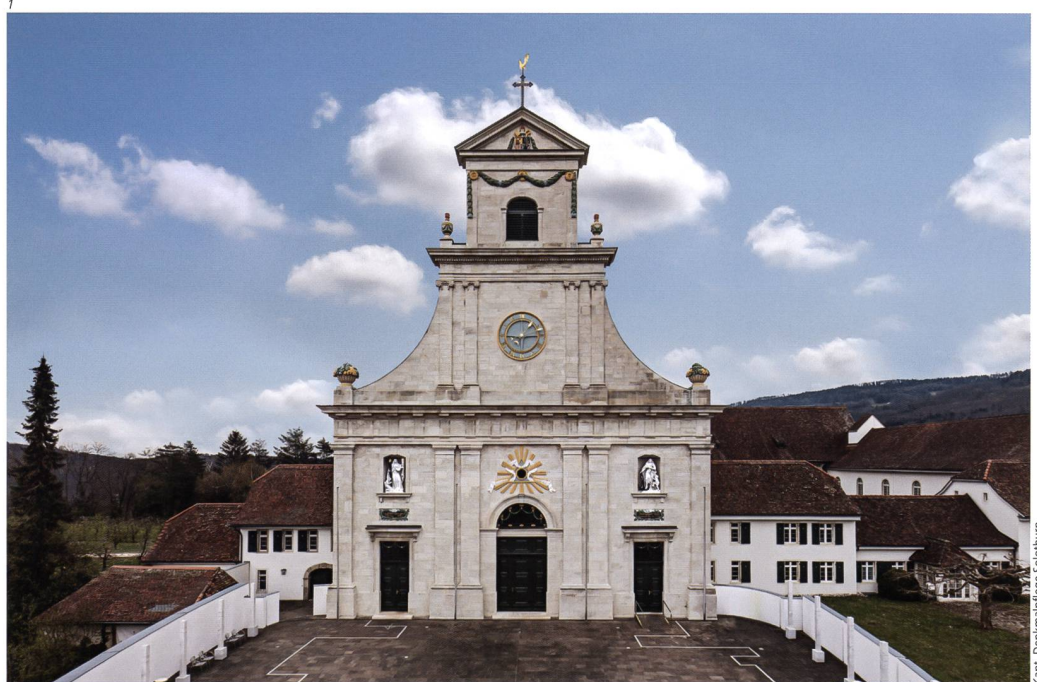
Abb. 1
Metzerlen-Mariastein, Klosterkirche, Klosterplatz 1.
Ansicht der Westfassade nach der Restaurierung 2020.

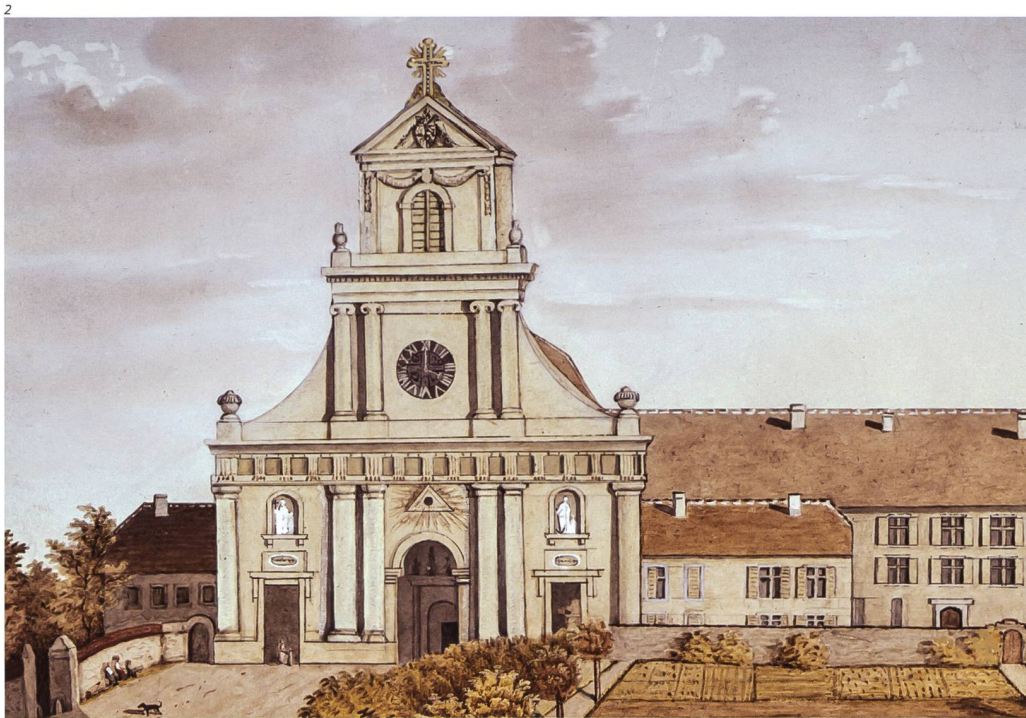
Abb. 2
Westansicht der Klosterkirche.
Vedute von David Schmid, um
1850, Stiftsarchiv Einsiedeln.
Die Vedute zeigt die Kirche mit
ihrer ursprünglichen Farbfas-
sung, die die roten Sandstein-
elemente überdeckte.

Auslöser für die nächste Fassadenrestaurierung 1996/97 waren technische Schäden wie undichte Fugen und Abdeckungen oder Risse in den Natursteinen. Es bot sich aber auch die Gelegenheit zur Neubeurteilung der ästhetischen Gesamtwirkung der Fassade. Aufgrund genauer Untersuchungen der Steinoberflächen konnten sowohl auf dem gelben Kalkstein als auch auf dem roten Sandstein Spuren eines gelblichen Anstrichs festgestellt werden. Die gesamte Fassade war also ursprünglich in einem Beige-/Ockerton gestrichen! Ausserdem fanden sich weitere polychrome Farbreste auf den sandsteinernen Schmuckelementen; diese waren aber so spärlich, dass die ursprüngliche Farbigkeit leider nicht rekonstruiert werden konnte. Die neue Erkenntnis, dass insbesondere die roten Sandsteinelemente gar nie in ihrem natürlichen Steinfarbton sichtbar waren, bestätigt im Übrigen eine Vedute aus dem Jahr 1850, die die Kirchenfassade in einem gelblichen Grundton zeigt (Abb. 2).

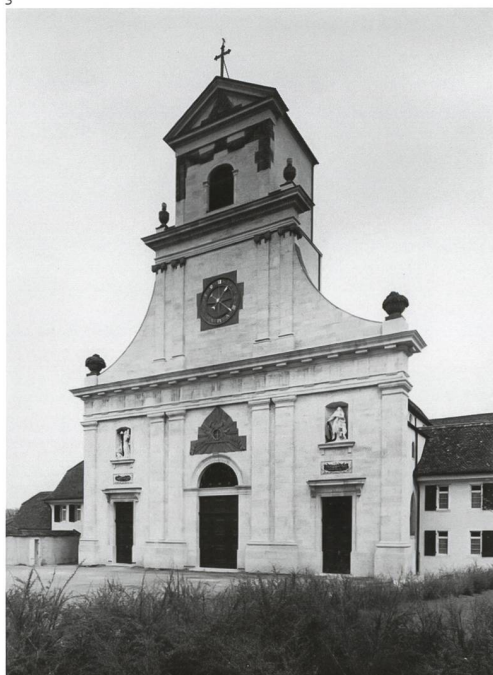
Abb. 3
Ansicht der Kirchenfassade
nach der Restaurierung
1972–1974. Gut sichtbar treten
die roten Sandsteinelemente
in Erscheinung.

plett steinsichtig, sodass die roten Sandsteinelemente nach der Fassadenrestaurierung entsprechend gut sichtbar waren (Abb. 3).

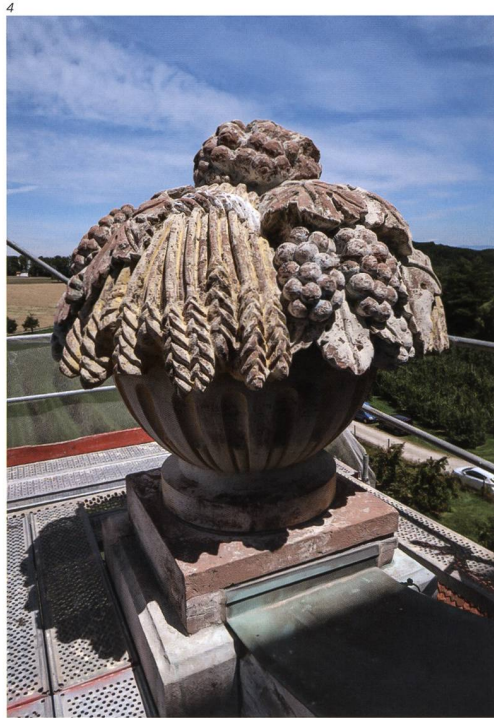
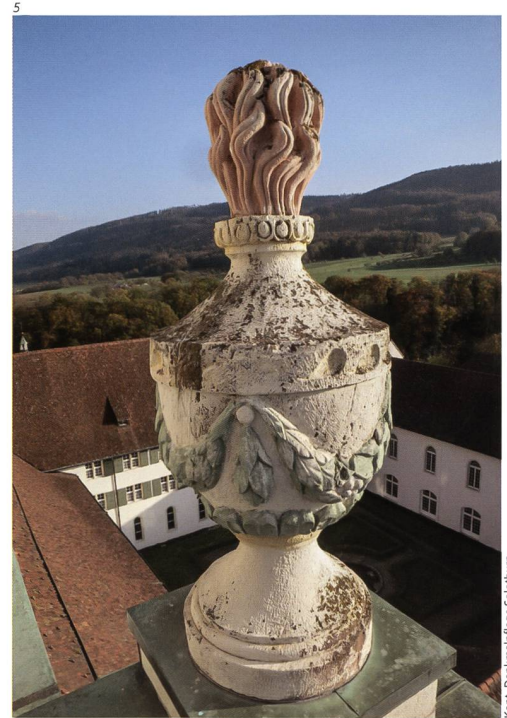
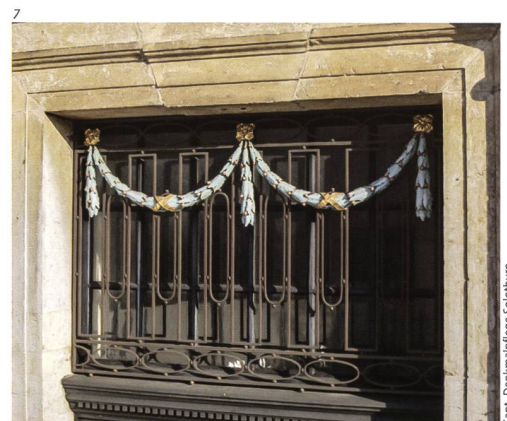
Abb. 4–7
 Details der Fassade vor der
 Restaurierung 2020.
 Farbabplatzungen, Farb-
 degradation und Schäden
 am Sandstein.

Rund ein Vierteljahrhundert später wies die Kirchenfassade wieder Schäden auf, die eine erneute Restaurierung notwendig machte. Als Schadensbild zeigten sich eine allgemeine Oberflächenverschmutzung, partieller Moos- und Flechtenbefall, offene Fugen und offene Lagerrisse sowie grössere Fehlstellen und Absprengungen im Kalksteinmauerwerk, Abplatzungen beim offen liegenden Sandstein, Fehlstellen und je nach Wetterexposition unterschiedlich starke Farbdegradation bei der Farbfassung auf den steinernen Schmuckelementen, ebenso an den hölzernen Schallöffnungen und den metallenen Zierelementen, sowie defekter Taubenschutz (Abb. 4–7).

In konzeptioneller Hinsicht fiel der Entscheid, das seit der Restaurierung von 1996/97 bestehende Erscheinungsbild zu konservieren respektive wiederherzustellen. Für den Steinrestaurator bedeutete dies, die gesamte Fassade schonend zu reinigen, Fehlstellen und Abplatzungen auszuhauen und mit mineralischem Mörtel aufzumodellieren, Flicke dem Umfeld angepasst zu überarbeiten, offene Fugen auszufräsen und neu auszufugen, offene Lagerrisse zu verkleben und zuzuschleimen.

Im Gesamtbild deutlich sichtbarer gestalteten sich die Massnahmen an den bunt gefassten Teilen. Bei den Farbfassungen auf Kalkstein- und Sandstein-elementen entschieden sich Bauherrschaft, Denkmalpflege und Restauratoren, auf rein konservierende Interventionen zu verzichten und wie schon 1996/97 eine komplette Neufassung dieser Elemente mit Silikonharzfarbe auszuführen (Abb. 8, 9). Grund für diesen Entscheid war einerseits der Umstand, dass die bestehende Fassung sowieso nicht sehr alt war und somit keinen besonderen historisch-substanziellen Wert besass. Andererseits war es das Ziel, ein möglichst einheitliches Erscheinungsbild

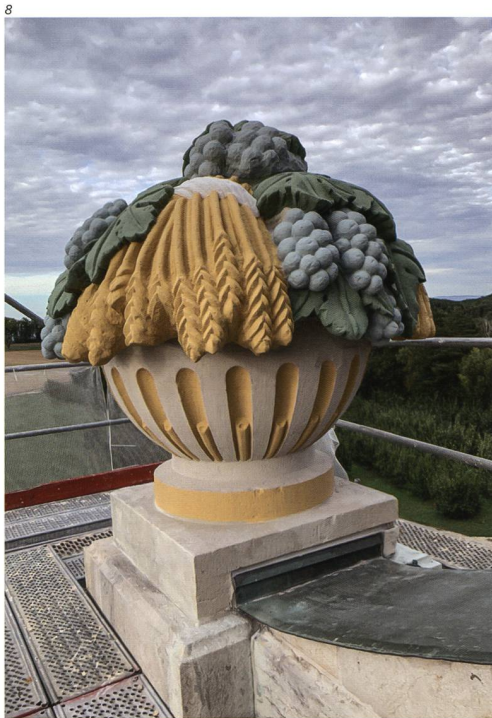
Abb. 8 und 9
Details der Früchtetasse und
des Abtwappens nach der
Restaurierung mit erneuerter
Farbfassung.

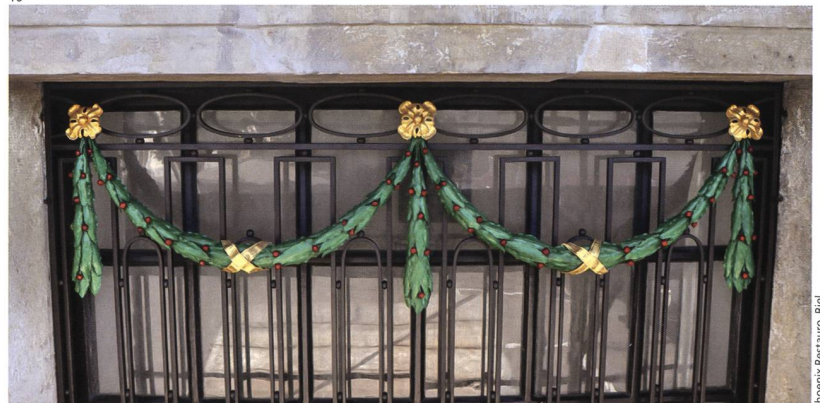
Abb. 10
Lünette über dem Mittelportal
mit schmiedeeisernem Gitter
und Girlandendekor aus Metall.
Zustand nach der Restaurierung.

Eine differenzierte Behandlung erfuhren die schmiedeeisernen Gitter über den drei Portalen. Diese befanden sich in einem guten Gesamtzustand und wurden lediglich gereinigt und zur Pflege mit einem schwarz pigmentierten Öl genährt. Die stark verblasste und ins Bläuliche gekippte Fassung der Lorbeergrlanden wurde in einem satten Grün erneuert, und die reduzierte Vergoldung an den Zierelementen mit Blattgold neu überschossen (Abb. 10).
