Zeitschrift: Archäologie und Denkmalpflege im Kanton Solothurn
Herausgeber: Amt für Denkmalpflege und Archäologie des Kantons Solothurn
Band: 26 (2021)

Artikel: Restauriert und neu betrachtet : die Ostfassade des Solothurner Rathauses

Restauriert und neu betrachtet: die Ostfassade des Solothurner Rathauses

Solothurn, Rathaus, Barfüssergasse 24

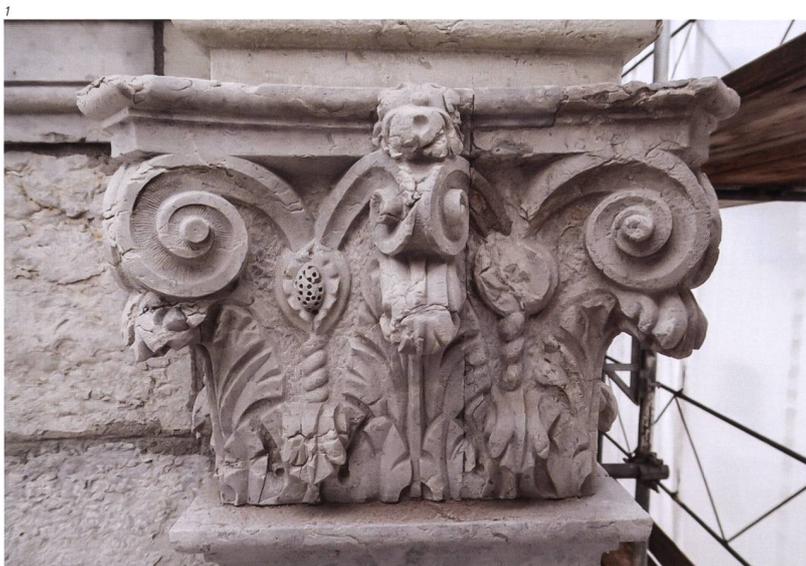
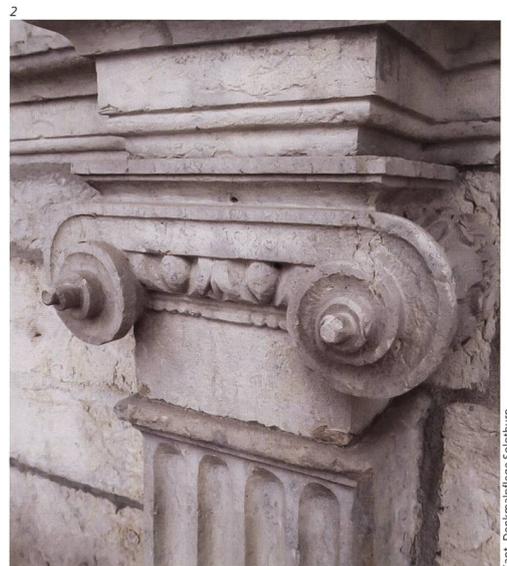
Abb. 1–2
Details der Fassadendekoration aus Solothurner Kalkstein am südlichen Seitenturm. Links ein korinthisches Kapitell eines Eckpilasters im zweiten Obergeschoss, rechts ein ionisches Kapitell im ersten Obergeschoss.

auf Sicht gearbeitet ist und eine repräsentative Fassadengliederung mit Pilastern und Gebälken zeigt (Abb. 1,2,6). Bemerkenswert ist insbesondere die geschossweise Verwendung der klassischen Säulenordnungen «dorisch», «ionisch» und «korinthisch» bei den Pilasterkapitellen, was eindeutig als Herrschaftssymbol zu verstehen ist und somit dem obrigkeitlichen Rathaus angemessen erscheint. Wie die zum Mittelurm hin verschobene Anordnung der Tor- und Fensteröffnungen auf der Ostseite anzeigt, rechnete Bienckher von Anfang an mit einem zweiten Turm als Pendant auf der Nordseite und somit mit einer symmetrischen Ostfront. Vorerst blieb es aber noch für mehrere Jahrzehnte beim asymmetrischen Aussehen der Ostfassade.

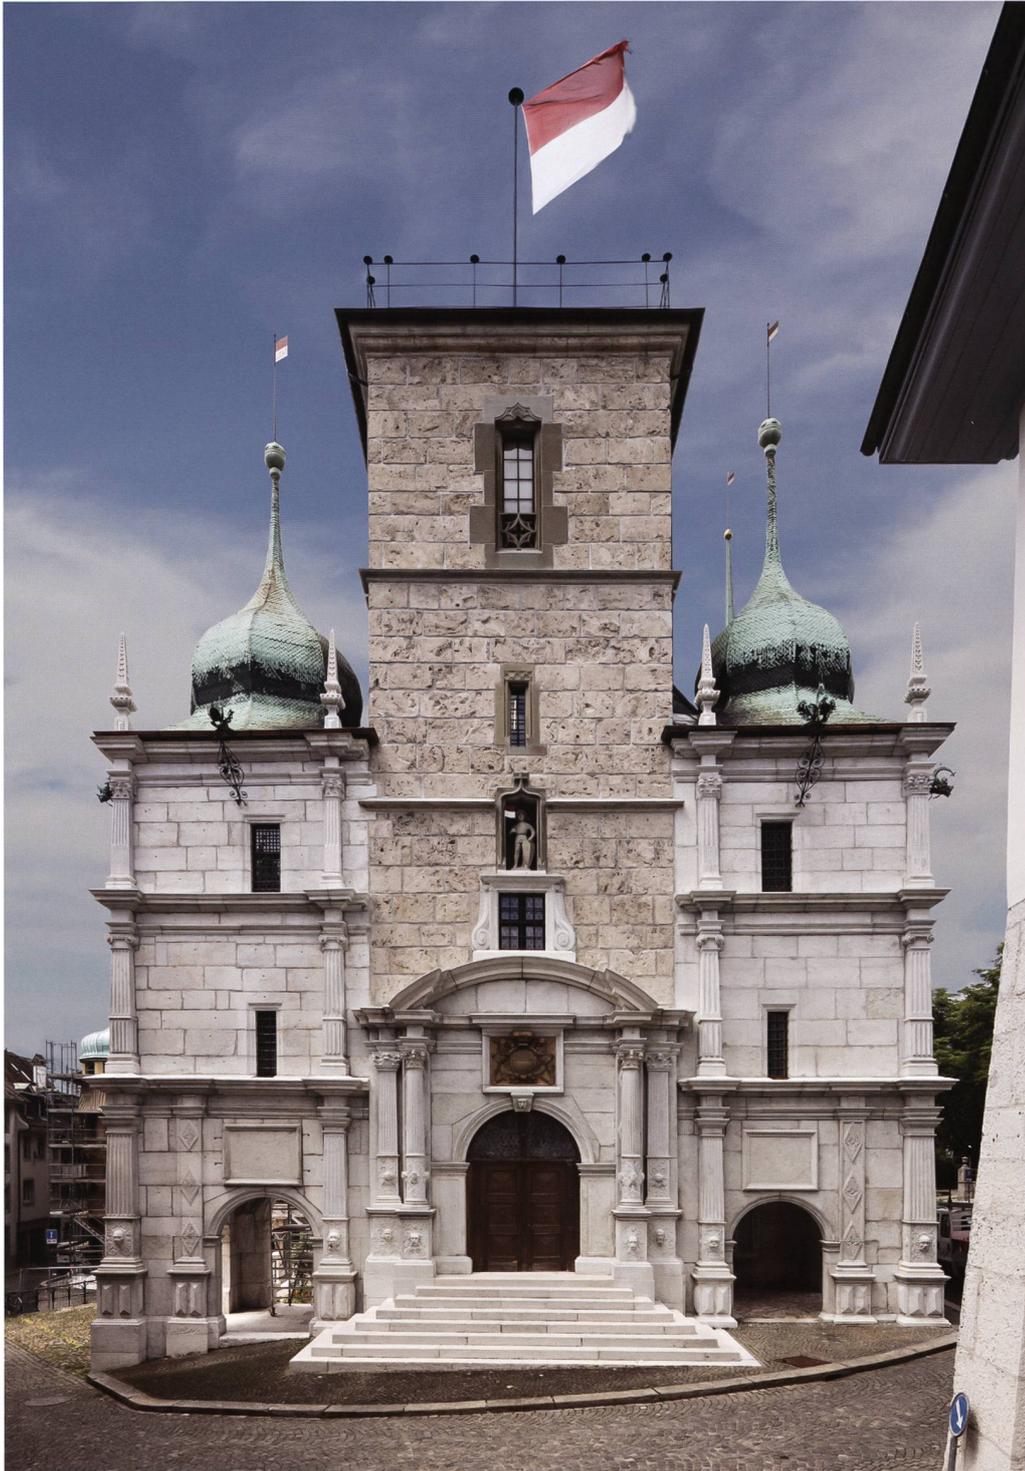
Abb. 3
Solothurn, Rathaus, Barfüssergasse 24. Die Ostfassade nach der Restaurierung 2020.

Die als repräsentative Schaufront im Stil des Manierismus, dem Übergang von der Renaissance zum Barock, gestaltete Ostfassade ist in mehreren Baustufen entstanden (Abb. 3).¹ Ältester Bauteil ist der aus gesägten Tuffsteinquadern mit Fenstereinfassungen aus grünem Sandstein errichtete Mittelurm, der auf die Verlegung des Rathauses an diese Stelle in den Jahren kurz vor 1480 zurückgeht. Zeittypisch sind sowohl die spätgotischen Blendmasswerkformen der sandsteinernen Fenstergewände als auch die Kielbogenform der Figurennische über dem Mittelportal. Bei der Nischenfigur des heiligen Ursus handelt es sich nicht mehr um das Original aus dem 15. Jahrhundert, sondern um eine Kopie von 1963.² Ursprünglich besass der Turm einen hohen Spitzhelm, der 1782 ersatzlos abgebrochen worden war. In den Jahren 1622–1624 liess die Obrigkeit durch den Maurer und Steinmetzen Gregor Bienckher den heutigen Südturm mit zwiebelförmiger Dachhaube errichten. Er diente zur Aufbewahrung der wichtigen Staatsdokumente, weshalb er auch Archivturm genannt wurde. Bienckhers dreigeschossiger Turm besteht vollständig aus Solothurner Kalkstein, der

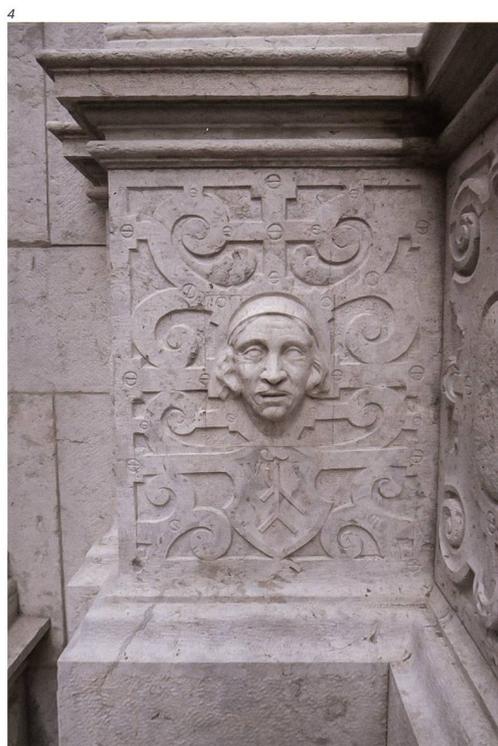
Abb. 4
Steinmetzzeichen und Porträt
von Wilhelm Keller links des
Mittelportals.

mit ganz leicht abweichenden Details, wie beispielsweise ein Vergleich der Pilasterformen zeigt. Besonders aufwendig und repräsentativ gestalteten sie das Mittelportal. Es wird von kannelierten Pilastern und Säulen gerahmt, die sich in der Tiefe staffeln, und ist reich mit Beschlägwerkdekor, Menschen- und Tierköpfen oder Masken verziert. Sowohl Keller wie auch Säli verewigten sich zudem an prominenter Stelle am Mittelportal mit ihren Steinmetzzeichen und porträthaft gehauenen Gesichtern (Abb. 4, 5). Weitere Veränderungen erfolgten 1782 mit dem erwähnten Abbruch des Turmhelms und 1818 mit dem

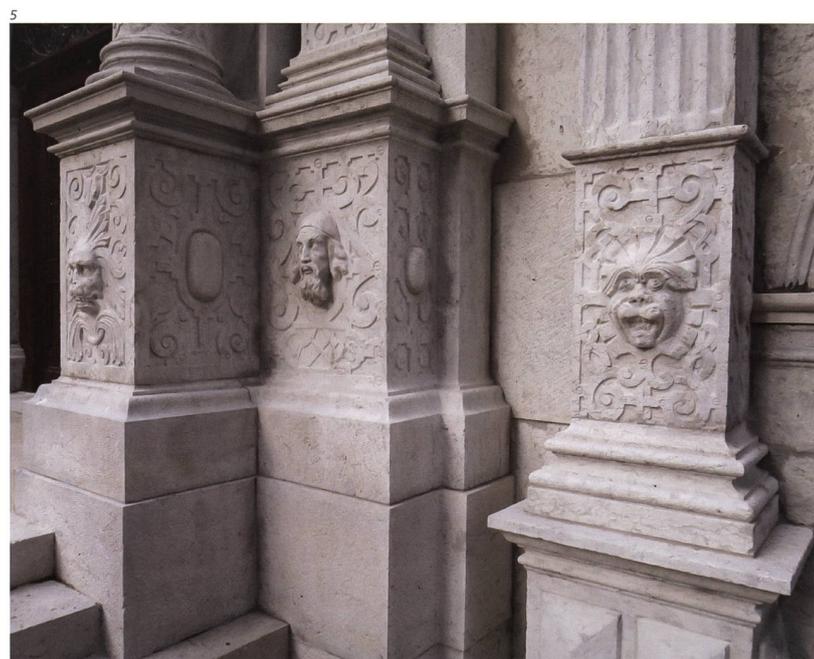
Abb. 5
Postamente rechts des Mittel-
portals, in der Mitte das Stein-
metzzeichen und Porträt von
Wilhelm Säli.

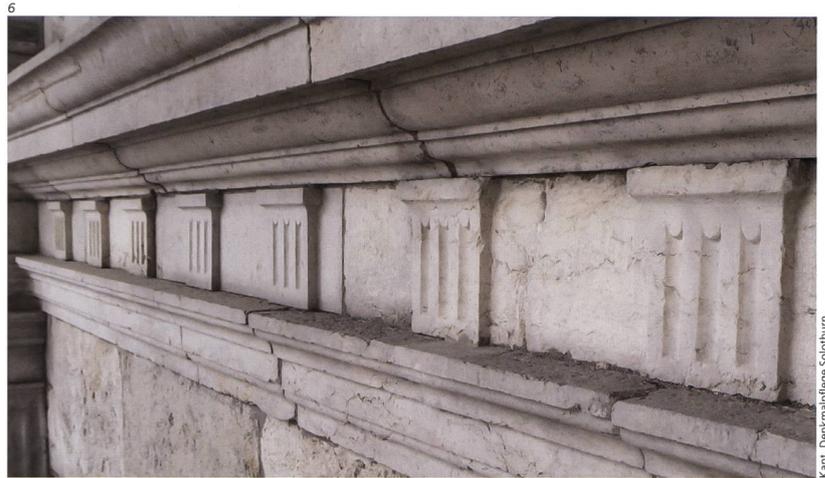
Abb. 6
Klassischer Fassadendekor am Gebälk über dem Erdgeschoss.

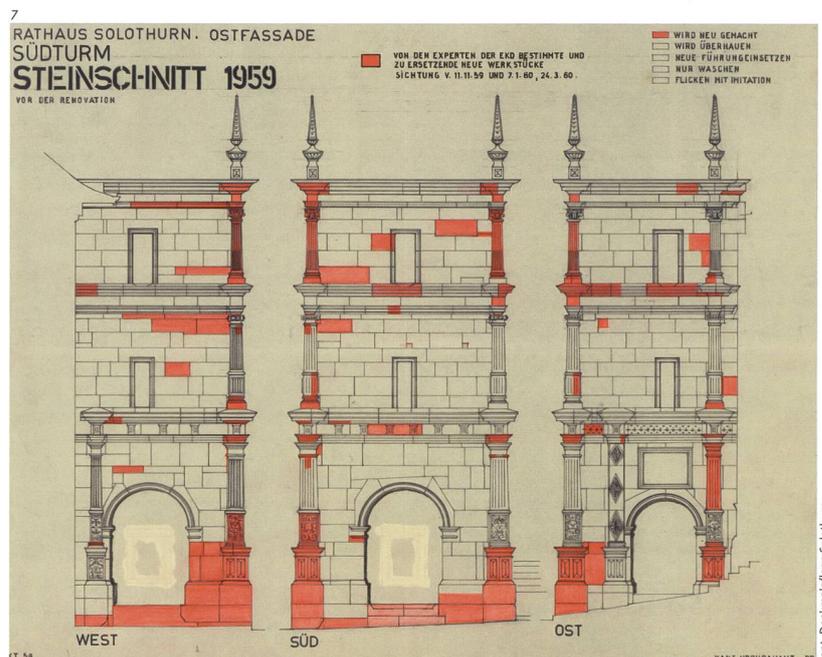
Abb. 7
Plan des Südturms mit rot eingezeichnetem Steinersatz. Anlässlich der Restaurierung von 1960 so umgesetzt.

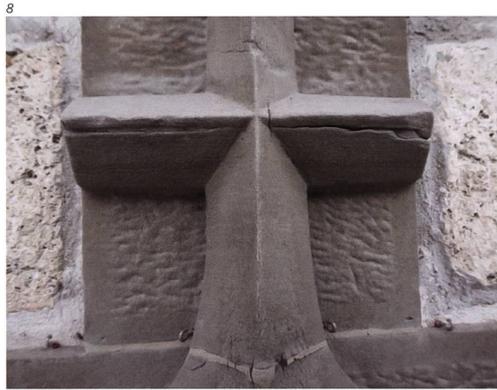
Abb. 8
Schadensbild am Sandstein.

Auslöser für die Restaurierungsarbeiten waren sichtbare Schäden am Mauerwerk (Abb. 8–10), undichte Stellen in den Dachbereichen und die relativ starke Verschmutzung der Fassade.

Bei den wenigen Fassadenelementen aus grünem Sandstein arbeiteten die Steinmetze die festgestellten losen und stark angewitterten Stellen bis auf den gesunden Stein zurück. Nach der Festigung des Untergrundes folgte die Reprofilierung mit einem farblich passenden Sandsteinmörtel und abschliessend die Anpassung der Oberflächenstruktur an die jeweilige Umgebung. Beschädigte Fugen wurden aufgefräst und neu verfügt.

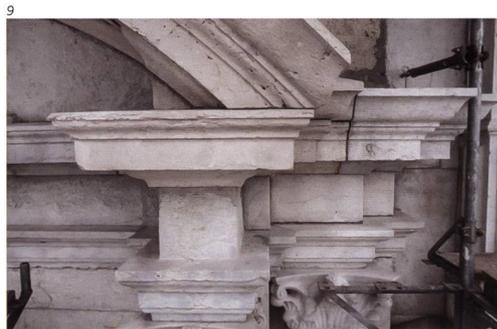
Abb. 9
Offene Fugen beim Kalkstein.

Auch bei den Kalksteinwerkstücken ging es darum, Wasser- und somit Frostschäden zu verhindern sowie die Sicherheit von Passanten vor herunterstürzenden Teilen zu gewährleisten. Deshalb wurden lose und bröckelige Stellen wieder mit dem Untergrund verklebt, gefährdete und exponierte grössere Werkstücke mittels Chromstahlarmlierungen gesichert und offene Risse mittels Injektionen oder durch Einbringen von Schlemme geschlossen. Dabei war darauf zu achten, den als Schlemme verwendeten hydraulischen Mörtel cremig anzurühren und mit einem Schwamm oder Pinsel sorgfältig in die Risse einzumassieren, bis diese voll waren. Überflüssige Schlemme, die neben den Rissen lag, wurde mit Wasser wieder gewaschen, sodass die Massnahme am Schluss kaum sichtbar war.

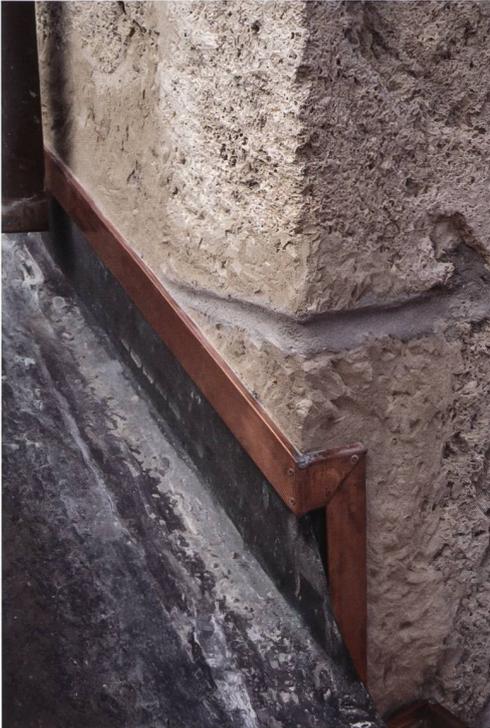
Abb. 12
Instand gestellter
Dachanschluss an den
Tuffsteinturm.

Die Spenglerarbeiten umfassten vor allem die Instandstellung der Traufanschlüsse der beiden Zwiebdächer (Abb. 13) und deren Anschlüsse an den Mittelurm, wo immer wieder eindringendes Wasser Probleme bereitete (siehe oben). Auch die Bereiche um die Obelisken mussten durch neue Blechanschlüsse abgedichtet werden. Bei den hundertjährigen Blechschindeln der Turmdächer waren keine Massnahmen nötig. Die aufwendig als Drachenköpfe gestalteten Wasserspeier aus Kupferblech sind seit längerem nicht mehr in Funktion. Sie wurden partiell geflickt, die Befestigungen kontrolliert und auch die zugehörigen schmiedeeisernen Konsolen aufgefrischt. Leider konnten die bereits mehrfach geflickten Kupferblechkugeln der Turmspitzen nicht mehr wiederverwendet werden. Die nach altem Vorbild neu hergestellten Kugeln nahmen wiederum die alten Zeitkapseln auf. Eine Restaurierung und Neufassung mit den Solothurner Farben und vergoldeter Jahreszahl «1797» erhielten die beiden Wetterfähnchen, die vom Schlosser auch wieder gangbar gemacht wurden.

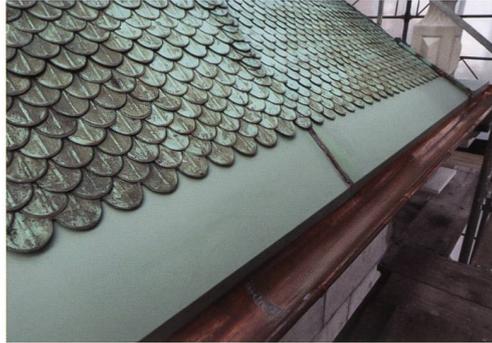
Abb. 13
Erneuerte Traufanschlüsse
bei den Seitentürmen.

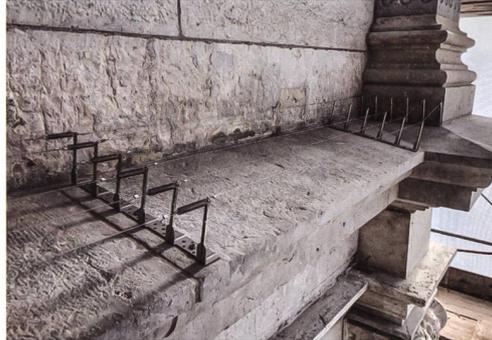
Abb. 14
Taubenschutz am Südturm.

Das leidige Thema des Taubenschutzes lässt sich in der Altstadt leider kaum umgehen. In Absprache mit der Denkmalpflege einigte man sich darauf, diesbezüglich so wenig wie möglich und nur so viel wie nötig zu tun. Die Massnahmen beschränkten sich so auf Netze vor der Figurennische und den Fenstergittern sowie auf die Montage von feinen Drähten auf den Gesimsen auf der Rückseite des südlichen Seitenturms (Abb. 14). Auf die unschönen sogenannten Spikes wurde bewusst verzichtet.
