**Zeitschrift:** Archäologie und Denkmalpflege im Kanton Solothurn  
**Herausgeber:** Amt für Denkmalpflege und Archäologie des Kantons Solothurn  
**Band:** 26 (2021)

**Rubrik:** Denkmalpflege : Kurzberichte

# Kurzberichte

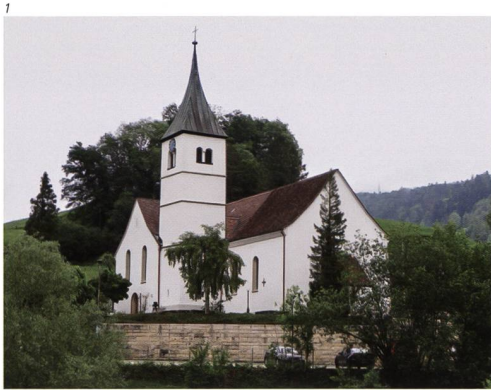
Abb. 1  
Bärschwil, Pfarrkirche St. Lukas.

Im Vorfeld der Restaurierung von 2019–2020 wurde das verputzte Fassadenmauerwerk untersucht. Es zeigte sich, dass der stark durchfeuchtete, mit Rissen durchsetzte, sich partiell ablösende und von Rotalgenbefall gezeichnete Deckputz nicht mehr zu halten war. Auch führten die mehrfach vorhandenen, organisch vergüteten Anstriche auf der glatt verputzten Sockelzone im Innern der Kirche zu sichtbaren Schäden, weshalb sie entfernt werden mussten. Als neuer Deckputz am Aussenbau kam ein mineralischer Verputz auf Kalk-Weisszementbasis zur Anwendung (Keim Burrito). Der mit Bürste aufgetragene Neuanstrich auf den Verputzflächen erfolgte mit einer reinen Silikatfarbe (Keim Purkristall), derjenige am Fassadensockel mit einer Sol-Silikatfarbe (Keim Soldalit). Weitere Massnahmen

umfassten den Neuanstrich der Dachuntersichten mit Ölfarbe, die Restaurierung der Natursteinelemente, das Flickern der Spenglerarbeiten sowie die Neufassung der beiden Zifferblätter inklusive Zeiger nach Befund, ausserdem die Oberflächenbehandlung und Teilvergoldung des Turmkreuzes sowie die Erstellung einer Sickerleitung entlang der Aussenmauern.

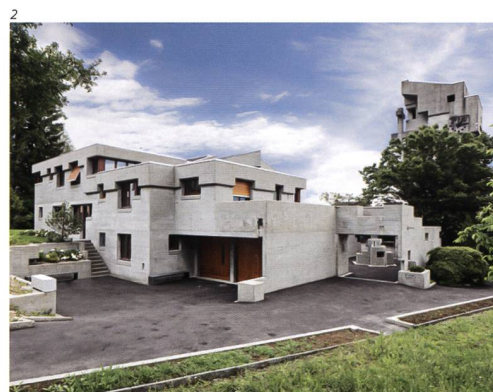
Abb. 2  
Bettlach, Kirchgasse 7. Das Pfarrhaus St. Klemenz nach der Restaurierung 2020. Im Hintergrund der Turm der Pfarrkirche.

Am Aussenbau des Pfarrhauses wie auch bei den Betonmauern der Umgebung erfolgte die sorgfältige Restaurierung nach bewährtem Vorgehen. Dieses beinhaltete die Instandstellung von Schadhafte und rostenden Armierungseisen, die Reprofilierung der Fehlstellen, das farbliche und strukturelle Angleichen der Flickstellen an die Umgebung und das Auftragen einer Hydrophobierung.

Auch der Erhalt und die Instandsetzung der originalen Fenster und Rollläden war mit erheblichem Aufwand verbunden. Bei sämtlichen Fensterflügeln wurden die Gläser ausgeglast, der asbesthaltige Kitt fachgerecht entfernt, die Flügel neu eingeglast, die Rahmen mit eingefrästen Dichtungen versehen. Bei den Holzteilen kam innen wiederum ein deckender Farbanstrich, aussen eine Lasur zur Anwendung. Ebenso erhielten die Holzrollläden nach der Behandlung von Witterungsschäden wieder einen lasierenden Anstrich nach Befund. Alle Metallteile wurden demontiert, im Laugenbad von Schmutz und alten Anstrichen befreit und danach neu gestrichen.

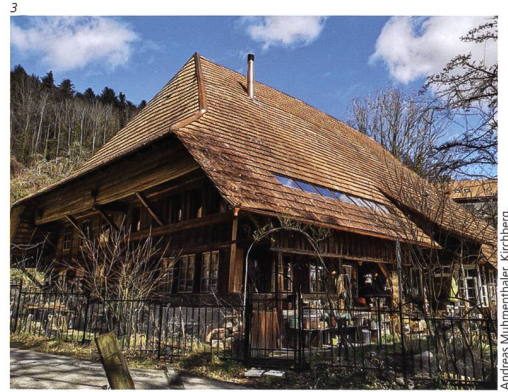
Abb. 3  
Buchegg, Bauernhaus Kirch-  
strasse 10 in Aetingen.

Der bauliche Zustand des längere Zeit unbewohnten Hauses war relativ schlecht. Die neue Eigentümerin restauriert und erneuert das Bauernhaus in Etappen. Um den besonderen Charakter der Westfassade zu erhalten, fiel die Fenstersanierung ganz unterschiedlich und je nach Zustand der bestehenden Fenster aus. In der Wohnstube im südwestlichen Erdgeschoss konnten die bestehenden Fenster mit Einfachverglasung und Vorfenstern mit glastrennenden Sprossen erhalten oder in gleicher Art ergänzt werden. Darüber gab es ursprünglich gar keine Fenster, weshalb man die neuen Öffnungen in zeitgemässer Art mit Isolierverglasungen ohne Gliederung realisierte. Im bergseitigen Gebäudeteil wurden die Einzelfenster mit neuen, nach aussen öffnenden und oben wieder mit Bogen versehenen Vorfenstern mit glastrennenden Sprossen ausgebildet, während innen neue IV-Fenster ohne Gliederung die Funktion der Wärmedämmung übernehmen. Die Profilierung der Fenstersprossen erfolgte anhand dem Bestand schlicht und schnörkellos.

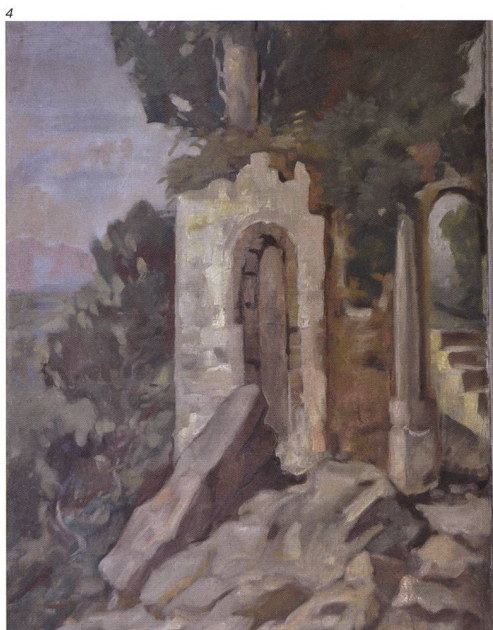
des Zugangs, ist jeweils eine mediterrane Landschaft mit pittoresken Architekturelementen beziehungsweise Ruinen dargestellt: das Werden und Vergehen der Dinge im Verlauf der Zeit (Abb. 4).

Das fachgerechte Begutachten vor Ort hatte gezeigt, dass die beiden auf Leinwand gemalten Ölbilder von einem dunklen Schimmel stark befallen waren. Doch auch an der Dachuntersicht, dem Türgehänge aus Kunststein und am Türrahmen zwischen den beiden Gemälden war der Pilz festzustellen. Dieser war dringend und vor der Restaurierung der Bilder zu entfernen.

Abb. 4  
Grenchen, Gartenhaus der Villa Lambert, Höhenweg 17. Detail eines Leinwandbildes mit der Darstellung einer Ruine.

Um das für die Gemälde schonendste Vorgehen festzulegen und den Arbeitsaufwand abschätzen zu können, untersuchte die Restauratorin vorgängig ein Musterfeld genauer. Dabei entfernte sie zuerst den biogenen Befall (Schimmel) und reinigte und desinfizierte anschliessend die Oberfläche. Jetzt war das Ausmass an Abnutzung und Beschädigung erst sichtbar: Die Bilder waren vergraut und von der Witterung stark ausgebleicht. Die Nachkontrolle des restaurierten Musterfeldes nach einem festgelegten Zeitraum bestätigte, dass das angedachte Vorgehen richtig war. Somit wurden die beiden Bilder ganzflächig behandelt: Zuerst sicherte die Restauratorin die Malschicht, indem sie aufstehende Farbschollen zurückklebte. Danach entfernte sie die biogenen Ablagerungen auf der Bildoberfläche und reinigte feucht nach. Anschliessend fixierte sie das Leinengewebe bei den partiell abgelösten Rändern wieder auf die Mauer, nährte die ausgemagerte Ölmalerei wieder und retouchierte grössere, störende Malschichtausbrüche zurückhaltend ein. Um einen langfristigen Erhalt der Ölgemälde sicherzustellen, wird sie in Zukunft eine regelmässige Kontrolle vornehmen. Wer den Garten der Villa Lambert besucht, wird somit beim Anblick der Ruinen weiterhin an seine eigene Vergänglichkeit erinnert.

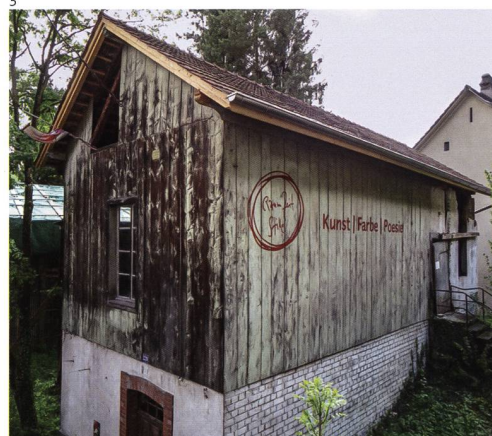
Abb. 5  
Kleinfützel, Nebengebäude Dorfstrasse 229 der ehemaligen Pfeifen- und Stockfabrik.

In der Stockbiegerei Dorfstrasse 229 wurden früher Spazierstöcke mit Wasserdampf gebogen. Im Hauptgeschoss befindet sich ein Raum für Kurse, Beratungen und Besichtigungen, im Untergeschoss hat der Projektpartner Keim-Farben eine Werkstatt für Farben und Putze mit Putzmustern und Farbgarten eingerichtet. Das beim Projektstart mit einer provisorisch installierten Blache notdürftig geflickte und wenig später von Stürmen in Mitleidenschaft gezogene Dach musste in einfacher Weise saniert werden. Zur Strasse hin wurden die bestehenden Ziegel wiederverwendet, auf der Rückseite erfolgte eine Neueindeckung mit naturroten Muldenziegeln.

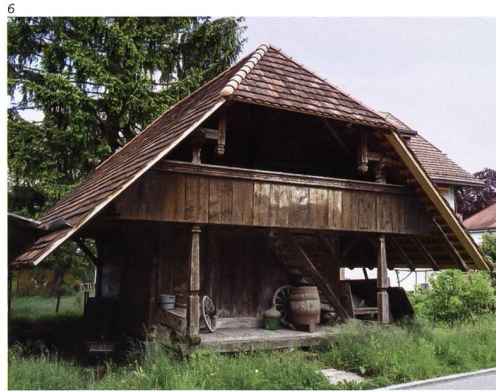
Abb. 6  
Lüsslingen-Nennigkofen,  
Speicher Lüterkofenstrasse 15  
in Nennigkofen.

Zum ländlichen Charakter des Ortsbildes von Nennigkofen gehören neben den grossen Bauernhäusern die vielen noch erhaltenen Kleinbauten wie Speicher oder Ofenhäuser. Der Speicher Lüterkofenstrasse 15 wurde in Bohlenständerkonstruktion errichtet. Er ist auf dem Türsturz im Obergeschoss mit zierlicher Schrift 1793 datiert und mit den Initialen HA ST (möglicherweise Initialen der Bauherrschaft, vielleicht Hans Stuber?) versehen. Die Vordächer des Drittelwalmdachs liegen stirnseitig auf Freibünden mit Knäufen auf. Der 1942 unter kantonalen Denkmalschutz gestellte Speicher wurde 1953 anlässlich einer Strassenkorrektur versetzt und restauriert. Nun war eine Umdeckung des Biberschwanzziegeldachs notwendig, wobei man die alten Biberschwanzziegel weiterverwendete und wieder als Einfachdach verlegte.

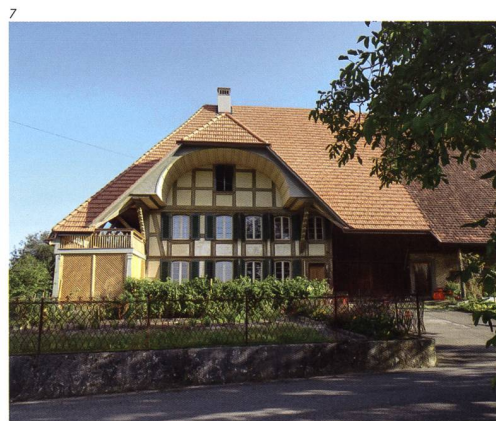
Abb. 7  
Lüterkofen, Bauernhaus  
Mühlebühlstrasse 29.

zugehörigen Wohnstock ein schützenswertes Ensemble bildet. Das Bauernhausinventar beschreibt das 1830 errichtete Bauernhaus als Gebäude mit liegendem Dachstuhl unter mächtigem Vollwalmdach und relativ kleinem Quergiebel mit sehr tiefer Ründe auf kräftigen langen gezopften Bügen. Der Ökonomieteil wurde später unter einem Halbwalmdach verlängert und der Riegbau olivgrau gestrichen.

Die Liegenschaft wurde sorgfältig umgebaut und saniert. Wo nötig ersetzte man die Tragkonstruktion. Die Dacheindeckung erfolgte mit neuen naturroten Muldenziegeln. Die Fassaden sowie getäfelten Zimmerwände und -decken wurden neu gestrichen, die segmentbogigen Fenster teilweise erneuert, Tonplattenböden neu verlegt, die speziellen Gestaltungselemente in der Fassade wie die feinen diagonalen Holzvergitterungen sowie der Schindelmantel instand gestellt und der alte Kachelofen wieder aktiviert.

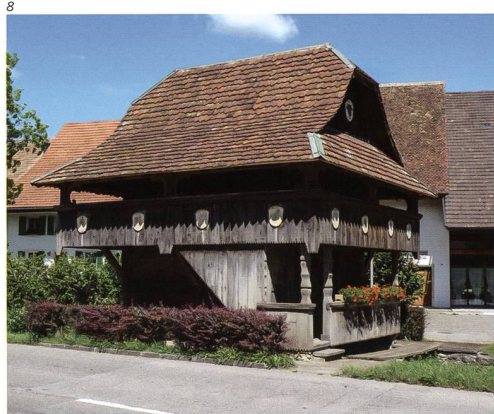
Abb. 8  
 Neuendorf, Dorfstrasse 95,  
 Speicher Ramseier.

Die Positionierung eines Speichers über dem Bach ist nicht ungewöhnlich, sie ist auch im solothurnischen Wasseramt und im benachbarten Bernbiet zu finden. Das fließende Wasser und der dadurch entstehende Luftzug bewirkten eine Kühlung der gelagerten Waren. Gleichzeitig war im Brandfall das Löschwasser in unmittelbarer Nähe. Aufgrund von undichten Stellen drängte sich eine Dachrestaurierung auf. Die alten Biberschwanzzie-

gel wurden nach dem Abdecken kontrolliert, gebürstet und wieder verlegt. Die für Speicherbauten typische Einfachdeckung wurde beibehalten, die Fugen mit handgespaltenen Holzschindeln unterlegt. Nordseitig mussten zusätzlich einzelne morsche Sparren ersetzt werden.

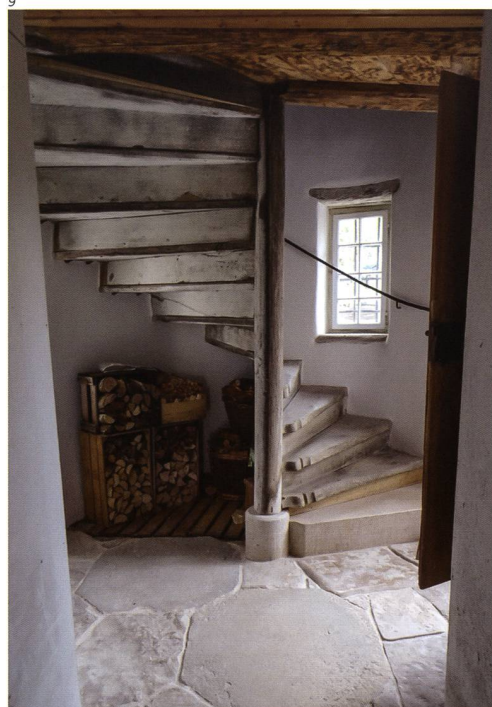
Eine Zustandserfassung im Auftrag der Denkmalpflege zeigte einen dringenden Sanierungsbedarf beim Treppenturm und beim Dach. Die Mauer des auf der Gebäuderückseite angefügten halbrunden Treppenturms wies starke Risse auf, da er nicht mehr mit dem Hauptgebäude verzahnt war und sich auch wegen des lehmigen Baugrunds vom Hauptgebäu-

de löste. Wohl anstelle eines früheren hölzernen Abtrittturms wurde im Laufe der Zeit ein als Stützmauer wirkender gemauerter Latrinenturm mit einer Jauchegrube angebaut. Neben der Sanierung des Mauerwerks und seiner Foundation musste insbesondere die Entwässerung des sich hier sammelnden Hangwassers gelöst werden. Bei der Wendeltreppe im rückwärtigen Treppenturm waren die Stufen lose, und das Mauerwerk wies starke Risse auf.

Abb. 9  
 Nuglar-St. Pantaleon, Meierhaus,  
 Ausserdorfstrasse 20/22  
 in Nuglar. Blick in das Erdgeschoss  
 des rückwärtigen Treppenturms.

Das Mauerwerk und die hölzerne Treppe wurden sorgfältig restauriert. Die Treppenstufen greifen nun wieder überall in die Spindel, und aussen wurden sie mit je zwei Eisen im Mauerwerk verankert. Der Antritt und der Bodenbelag im Erdgeschoss wurden mit einem neuen Natursteintritt und Steinplatten erneuert (Abb. 9). Der dreifach liegende Dachstuhl des Hauptgebäudes mit seinen vier Bindern und der Sparrenlage mit den Aufschieblingen war im Dachfussbereich arg geschwächt, wodurch sich das Dach verformte. Mit einem neuen Überzug wurde das Dach gesichert, und die Dachhaut des nördlichen Gebäudeteils wurde analog der südlichen Dachhälfte mit Biberschwanzziegeln erneuert. Das in den 1950er Jahren im rechten Gebäudeteil kastenartig verkleidete bauzeitliche Traufgesimse mit profilierten Vordachschwelle und gefasten Balkenköpfen konnte wieder hervorgeholt werden, sodass die Hauptfassade ihr einheitliches Erscheinungsbild zu einem guten Stück zurückgewonnen hat.

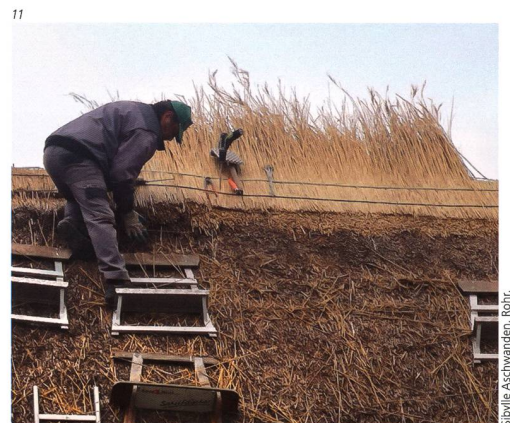
Abb. 11  
Rohr, Strohdachhaus Meier-  
mattweg 17. Der Strohdach-  
decker am Werk.

Das regelmässige Beobachten und Pflegen der Dachhaut garantiert ihr Weiterbestehen. So hatte die Kontrolle im Frühling ergeben, dass der First komplett erneuert und die in der Dachfläche vorhandenen Löcher, welche von Vögeln oder auch von Mardern verursacht werden, repariert werden müssen. Für das Erneuern des Firsts wird traditionell Roggenstroh verwendet und als Zöpfli-First nach historischer Vorlage erstellt. Die beiden sogenannten Babeli auf den Walmanfallspunkten mussten ebenfalls komplett wiederhergestellt werden. Dazu wird die typische Form mit Stroh hergestellt und anschliessend mit Maschendraht überzogen, um diese wiederum vor räuberischen Artgenossen zu schützen. Die Dachfläche selber besteht aus dem beständigeren Schilfrohr. Bei einer gründlichen Reinigung mit Besen entfernte der Dachdecker zuerst das

Moos. Anschliessend füllte er die Löcher mit sogenanntem Reparaturschilf, das kürzer ist als das eigentliche Deckschilf. Zum Schluss richtete er die gesamte Dachfläche mit dem sogenannten Schlagbrett wieder aus. Nun ist «der Rock wieder geglättet» und «das Kleid wieder trapiert», sodass sich das Hochstudhaus wieder stolz und herausgeputzt präsentiert und der Strohdachdecker weiterziehen kann.

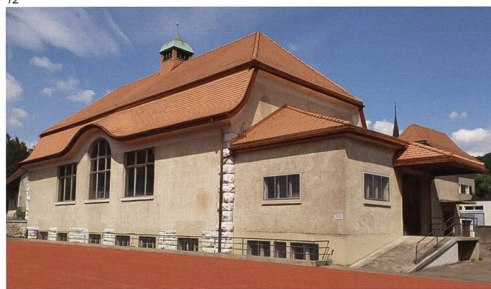
Abb. 12  
Schönenwerd, Alte Turnhalle, Schmiedengasse 18.

Zum Schulhausensemble gehören das Sälischulhaus von 1909 und die aus der gleichen Zeit stammende Turnhalle, beide im Heimatstil gestaltet. Die Öffnungen in der Eingangsfront der Turnhalle und die Ecklisenen werden mit relativ grob gehauenen Natursteinen betont. Ein im Kontrast zu den Natursteinen bewusst fein gehaltener dreifacher Würfelries schliesst die Fassaden unter der Dachuntersicht ab. Die Mittelachsen der Längsseiten sind mit einem eleganten Schwung des Mansardwalmdachs betont. Das Dach wurde mit Biberschwanzziegeln neu gedeckt, und die Fassaden bekamen einen neuen Anstrich, wodurch die Identität und die Ausstrahlung des Gebäudes an der Schmiedengasse wieder sehr schön zur Geltung kommen.

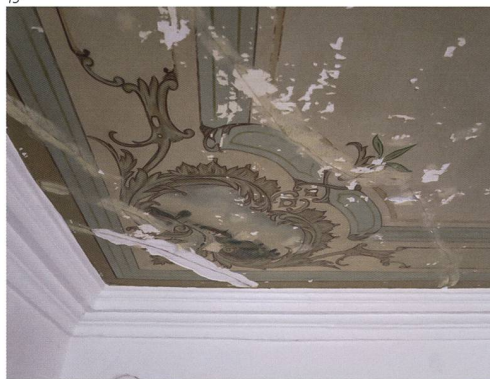
Abb. 13  
Solothurn, Friedhofplatz 8. Ausschnitt der bemalten Decke im hofseitigen Raum des dritten Obergeschosses.

Das Innere war bis zum aktuellen Umbau von einfachen, aber qualitätvollen Raumausstattungen des 19. Jahrhunderts geprägt (Stuckdecken, Wandschränke, Parkettböden usw.). Im hinteren Raum des dritten Obergeschosses kam eine bemalte Decke des ausgehenden 19. Jahrhunderts zum Vorschein (Abb. 13). Der weitgehende Verlust der historischen Raumausstattungen kann nur bedauert werden. Der belanglose Neuausbau wird dem Haus und seiner reichen Geschichte nicht gerecht.

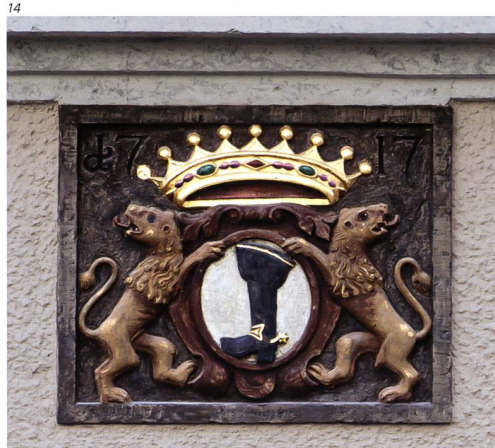
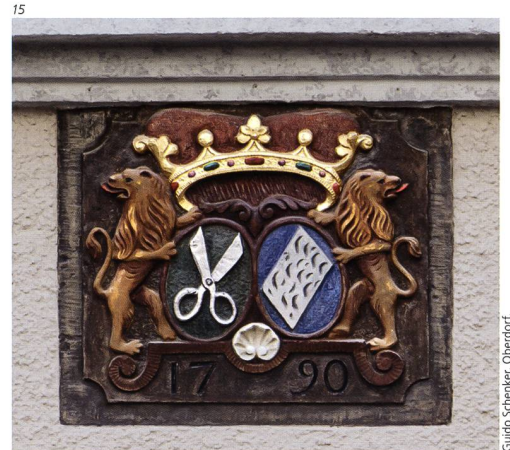
Abb. 14 und 15  
 Solothurn, Hauptgasse 18.  
 Die Reliefs nach der Restaurierung 2020. Links das Zunftzeichen der Schuhmacher,  
 rechts jenes der Schneider.

Beide Reliefs bestehen aus Kalkstein, sind mit Ölfarbe und partiell mit Vergoldungen gefasst und zeigen einen ähnlichen Bildaufbau mit bekrönten und von Löwen flankierten Medaillons. Diese nehmen die jeweiligen Zunftzeichen auf: einen Stiefel bei den Schuhmachern und eine Schere sowie ein Filzstück bei den Schneidern. Die Jahreszahlen 1717 beziehungsweise 1790 geben die Entstehungszeit der Reliefs an, die vermutlich im Zusammenhang mit Neu- oder Umbauten der Zunfthäuser geschaffen worden sind.

eine Restaurierung. Der Zustand des Kalksteinuntergrunds erwies sich bei beiden Reliefs als gut, hingegen waren die Farbfassungen stark verschmutzt und abgeschossen, und es zeigten sich mehrere Fehlstellen. In Absprache mit der Denkmalpflege wurde entschieden, die bestehende Farbfassung, die zwar nicht mehr original ist, aber vermutlich die originale Farbigekeit wiedergibt, zu festigen und aufzufrischen. Nach der vorsichtigen Reinigung der Oberflächen mit einem weichen Pinsel retuschierte der Restaurator die vorhandenen Fehlstellen in der Farbfassung wieder mit Ölfarbe, und die vergoldeten Elemente wurden mit Blattgold neu vergoldet und patiniert. Die beiden Reliefs zeigen nun wieder die ihnen eigene Farbintensität. Sie kommen in der einfachen Fassade gut zur Geltung und erinnern in würdiger Weise an die Vergangenheit des Hauses und an das ehemalige Zunftwesen der Stadt. STEFAN BLANK
