Zeitschrift: Archäologie und Denkmalpflege im Kanton Solothurn
Herausgeber: Amt für Denkmalpflege und Archäologie des Kantons Solothurn
Band: 27 (2022)

Artikel: Alter Spittel und Hexenturm in Olten : Nachbarn der unterschiedlichen Art
Autor: Rösch, Christoph / Blank, Stefan
DOI: <https://doi.org/10.5169/seals-1033213>

Alter Spittel und Hexenturm in Olten – Nachbarn der unterschiedlichen Art

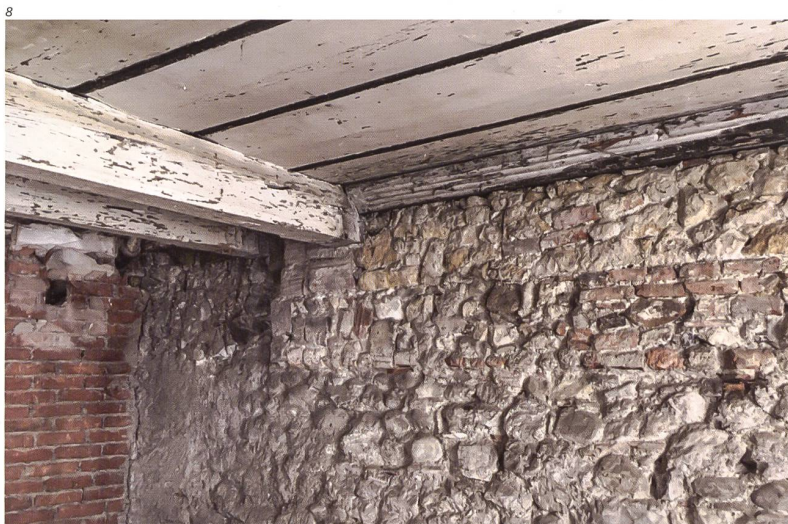
Abb. 8
Olten, Marktgasse 27. Stube im ersten Obergeschoss, Westwand mit Rillenfriesbalken und jüngeren Unterzügen. Situation beim Umbau 2020.

Das erste Obergeschoss weist die gleiche Raumstruktur wie das Erdgeschoss auf. Wiederum zeichnet sich eine gewisse Hierarchisierung der Raumgestaltung und Bauweise ab. Im westlichen Hausteil sind gassenseitig eine Stube und Nebenstube belegbar. Auf den Schiebebodenbrettern liessen sich Spuren eines Mörtelstrichs fassen, der unter der Fachwerk-Trennwand zum dahinterliegenden Gang hindurchzog. Die gut 15 Quadratmeter grosse Hauptstube verfügt über teilweise erhaltene, mit vier Rillen profilierte Deckenfriesbalken (Abb. 6, 8). Bei der kleineren, östlich anschliessenden und wahrscheinlich nur über die Stube erschlossenen Nebenstube von 11 Quadratmeter Grösse weisen die gleichen Balken eine einfache Fase auf. Bemerkenswert ist, dass bereits zur Bauzeit die Treppe vom Erdgeschoss ins erste Obergeschoss so angelegt wurde, dass sie die Nebenstube räumlich tangiert. Die Wandschwelle der Stubensüdwand wurde dafür unterbrochen, als Sturz des Treppenaufgangs höher gesetzt und an der Binnenbrandmauer auf einer Konsole abgestützt (Abb. 9).

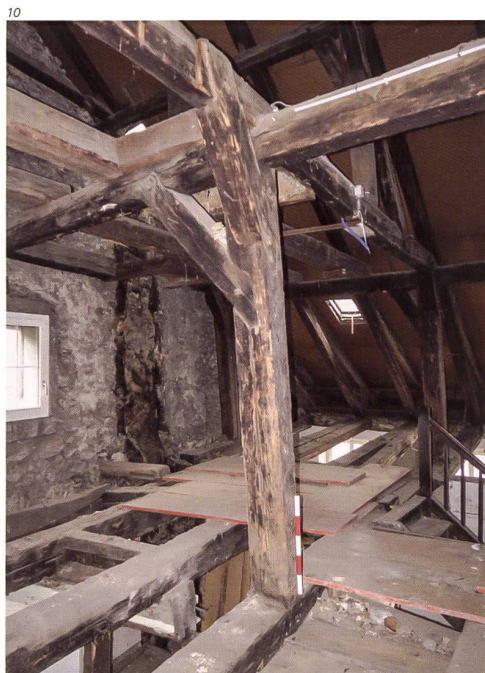
Abb. 10
Olten, Marktgasse 27. Stehender Dachstuhl. Situation beim Umbau 2020.

Das Dachwerk ist weitgehend in seinem originalen Zustand erhalten (Abb. 10). Es besteht aus einem zweigeschossigen, stehenden Stuhl. Die Dachbalkenlage entspricht dem Niveau des Wehgangbodens der Stadtmauer. Die südliche Stuhlsäulen-

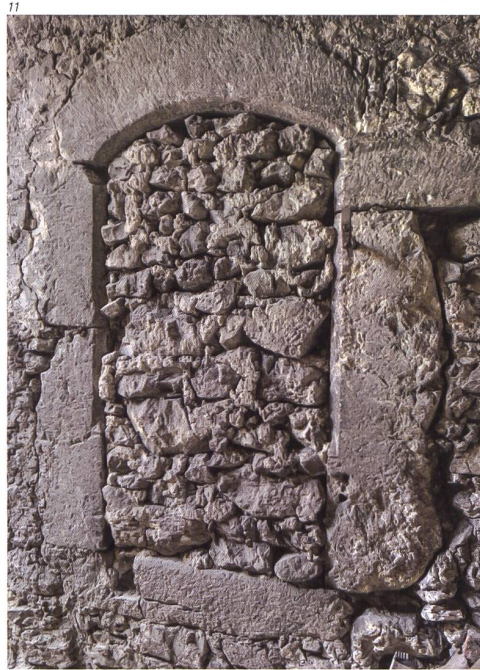
Abb. 11
Olten, Marktgasse 27. Vermauerter Hocheingang zum Obergeschoss des Hexenturms. Zustand 2020.

Der rund 8 Meter hohe Hexenturm ist mit einer Mauerdicke von 1,25 Metern hufeisenförmig an die innenseitige Rundung der Stadtmauer angefügt. Die Höhe entspricht ungefähr dem Bodenniveau des Wehrgangs, der über die Decke des Hexenturms hinwegläuft. Der rohe Baukörper aus grob bearbeiteten Kalksteinen weist an der Nordseite einen vermauerten Hocheingang mit Kalksteingewänden auf (Abb. 11, 12). Vor dem Hocheingang zeugen verschiedene Balken und Balkenlöcher vom ehemaligen Podest und Aufgang.

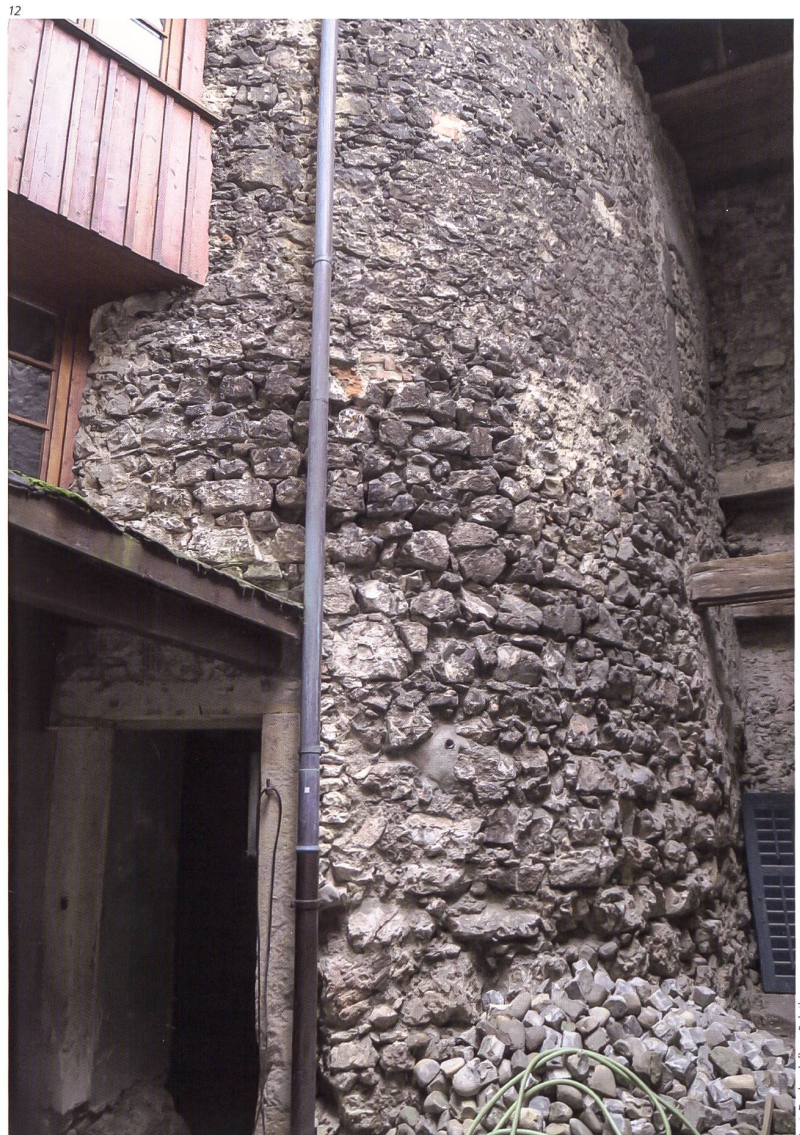
Abb. 12
Olten, Marktgasse 27. Teilansicht des Hexenturms. Oben rechts sind der Hocheingang und Reste eines Podests zu erkennen. Zustand vor dem Umbau 2020.
