Zeitschrift: Archäologie und Denkmalpflege im Kanton Solothurn
Herausgeber: Amt für Denkmalpflege und Archäologie des Kantons Solothurn
Band: 27 (2022)

Rubrik: Denkmalpflege : Kurzberichte

Kurzberichte

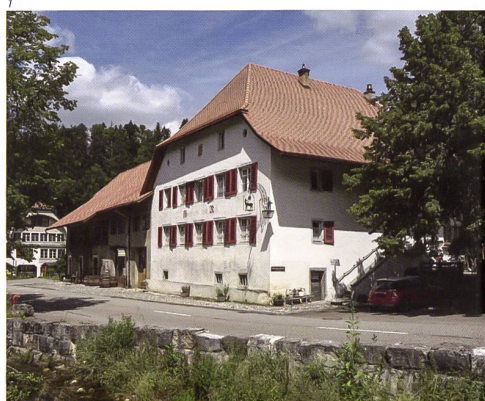
Abb. 1
Beinwil, Scheune und Gasthaus
zum Reh, Passwangstrasse 69.
Südansicht nach der
Dachsanierung von 2021.

Die Dächer der beiden Gebäude waren dringend sanierungsbedürftig. Aus Gründen des Ortsbild- und Denkmalschutzes wurden für die Dacheindeckung wieder Biberschwanzziegel verwendet, wobei passende neue Biberschwanzziegel mit Spitzschnitt zum Einsatz kamen, auf dem Gasthof mit Doppeldeckung, auf der Scheune wie bisher als Einfachdach. Die Dachsanierung wurde mit Beiträgen der kantonalen Denkmalpflege und des Bundesamtes für Kultur unterstützt.

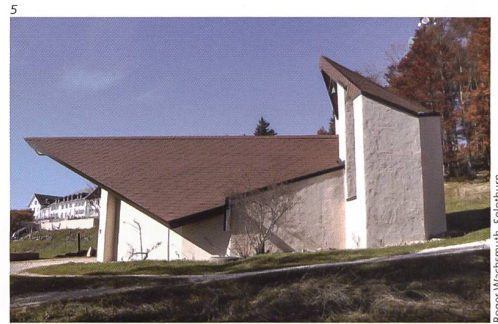
Abb. 5
Oberdorf, Bergkapelle auf dem Weissenstein. Ansicht nach der Restaurierung.

Nach bald 40 Jahren war die Aussenhülle der Kapelle restaurierungsbedürftig. In diesem Zusammenhang wurde eine Unterschutzstellung der Kapelle geprüft und umgesetzt. Ein denkmalpflegerisches Gutachten des Kunst- und Architekturhistorikers Michael Hanak attestiert der Kapelle eine aussergewöhnliche architektonische Gestaltung in expressiver Formensprache, eine hohe Lagequalität und eine sozial- und wirtschaftsgeschichtliche Zeitzeugenschaft als Sakralbau für Wanderer, Passüberquerende und Kurgäste auf dem Weissenstein. Deshalb ist die Bergkapelle als wichtiger architekturhistorischer Zeuge der Nachkriegsmoderne anzusprechen.

Die Aussenrestaurierung umfasste den Ersatz der asbesthaltigen Eternit-Dachschieferplatten durch format- und farbgleiches neues Eternitschiefer. Die strukturiert verputzte Fassade wurde gereinigt und erhielt einen mineralisch aufgebauten Fassadenanstrich im Farbton nach Befund. Die stark verwitterte Dachuntersicht aus Holz wurde mit Ölfarbe lasierend frisch gestrichen, sodass die Holzstruktur nach wie vor gut sichtbar bleibt. Auf Wunsch der Denkmalpflege erhielt zudem die unschön mit Blech verkleidete und einbrennlackierte Eingangsfront einen

passenderen Holzimitat-Anstrich, sodass diese sich nun deutlich besser in das Gesamtbild integriert. Als weitere Massnahme wurden die einfachverglasten Fenster im Turm durch eine Isolierverglasung ersetzt. Pünktlich zum 40-Jahr-Jubiläum war die Restaurierung abgeschlossen und die Kapelle konnte am 19. September 2021 feierlich eingeweiht werden.

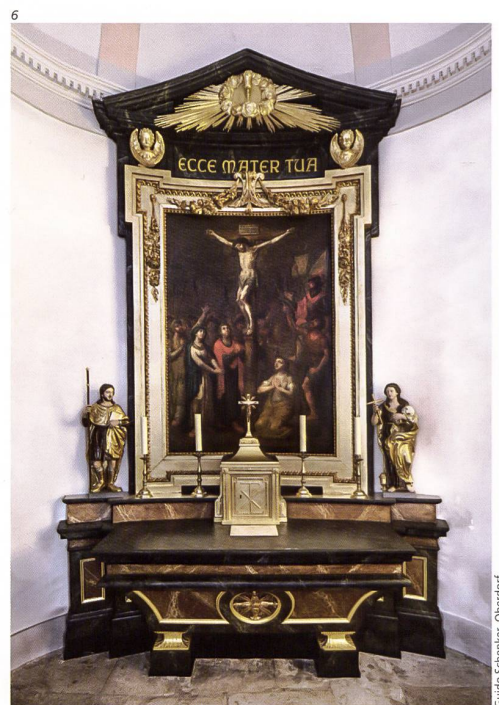
Abb. 6
Oensingen, Kapelle St. Jost, Äussere Klus 23. Der Altar nach der Restaurierung.

2018 veranlasste die Pflugersche Familienstiftung die Beurteilung des 1968 letztmals restaurierten Altars. Dokumentiert wurden eine starke Oberflächenverschmutzung, eine teilweise Ablösung der Farbfassung, das Absprennen von Applikationen, Wachsspritzer auf dem Gemälde und dem Bildrahmen sowie ein Schädlingsbefall an der Rückseite des Tabernakels.

2021 erfolgte die Restaurierung. Zunächst fixierten die Restauratoren lose Stellen und reinigten den Altar von Staub und Russ. Sie befreiten Rahmen und Leinwand von den Wachsrückständen, kitteten Fehlstellen und passten sie an die bestehende Farbgebung an. Als Oberflächenschutz wurden die marmorierten Altarteile mit Bienenwachs poliert. Am Leinwandbild waren nach der Reinigung nur kleinere Farbfehlstellen mittels Retuschen zu ergänzen. Im Atelier wurden Skulpturen und Tabernakel gereinigt und die Fehlstellen mit Kreidegrund und Kreidekitt ergänzt, retuschiert und neu gefasst. Die oxidierten Silberfassungen erhielten eine schützende Lacklasur. Am Tabernakel wurde die von Schädlingen befallene Rückwand durch eine neue Holzplatte ersetzt. Zur Osterfeier war der Altar in fachgerecht restauriertem Zustand wieder in situ zusammengeführt.

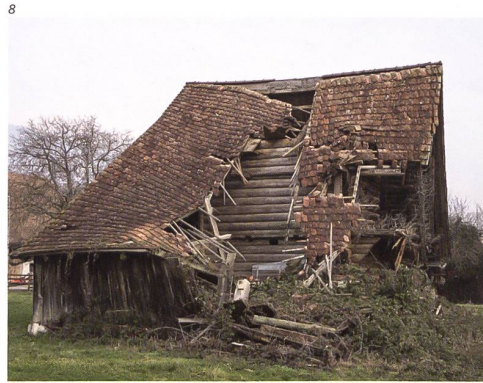
Abb. 8
Selzach, der Kornspeicher
Bellacherstrasse 1c in einer Auf-
nahme von 2019.

Bereits 2018 hatte der Bauforscher der kantonalen Denkmalpflege die Eigentümerschaft auf den kulturellen Wert des Speichers aufmerksam gemacht. Der bauliche Zustand bereitete schon damals Sorge und führte dazu, dass ein Notdach empfohlen wurde, um den Speicher zu erhalten. Nun konnte diese Notlösung endlich umgesetzt werden. Durch diese Massnahme gewinnt auch die Eigentümerschaft Zeit, das Grundstück baulich weiterzuentwickeln.

Der in Hälbling-Blockbauweise errichtete Speicher steht über zwei tonnengewölbten Kellern, was den Erhalt an Ort und Stelle nahelegt. Handelt es sich bei hölzernen Speichern zwar um Bauten, die traditionellerweise auch versetzt werden konnten – viele Beispiele, auch in Selzach selber, verdeutlichen dies –, so ist im vorliegenden Fall aufgrund der Unterkellerung auf jeden Fall davon abzusehen.

Die kantonale Denkmalpflege unterstützte die Notlösung trotz des schlechten Zustands aktiv, da dem Speicher ein beachtlicher Zeugniswert zukommt. Gemäss den Leitsätzen zur Denkmalpflege in der Schweiz ist ein Denkmal bestimmt durch seinen geschichtlichen Zeugniswert. Dieser setzt sich aus unterschiedlichen Eigenschaften zusammen. Beim betrachteten Speicher sind dies die kulturelle Bedeutung, die historische Nutzung, die Zeugenschaft über das bäuerliche Leben, seine handwerklichen und baukünstlerischen Qualitäten sowie die Stellung innerhalb der Siedlung und Landschaft. Der Zeugniswert besteht unabhängig davon, ob das Objekt in einem Inventar aufgeführt oder geschützt ist. Ebenso wenig wird dieser Wert durch einen schlechten Erhaltungszustand beeinträchtigt.

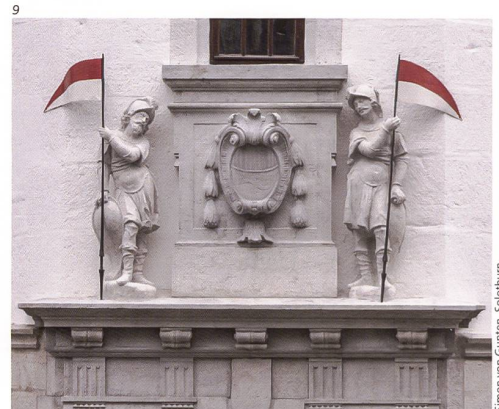
Abb. 9
Solothurn, Rathaus, Barfüsser-
gasse 24. Die Portalfiguren
am Treppenturm von 1634.
Zustand nach der Restau-
rierung.

Im Rahmen der Instandstellung sämtlicher Rathausfassaden erhielten im Jahr 2021 auch die Figuren der beiden Stadtheiligen eine Restaurierung. Die in den 1990er Jahren letztmals erneuerte Farbfassung war weitgehend abgewittert, sodass der gelbliche Farbton des Hauterivesteins und auch ältere Flickstellen deutlich sichtbar in Erscheinung traten. Zur Herstel-

lung eines geeigneten Untergrundes für die neue Farbfassung wurden – als erste Massnahme mittels Niederdruckstrahlverfahren und partiell mit Diamantschleifkörpern – Oberflächenverschmutzungen und noch vorhandene Farbschichten möglichst entfernt, ohne dabei aber die Steinoberflächen zu verletzen. Es folgte das Verkleben von losen Stellen und das Schliessen von Rissen und störenden Fehlstellen mit Steinerfüllmörtel. Beim neuen Farbaufbau konnte man schliesslich auf Erfahrungen zurückgreifen, die vor einigen Jahren bei der Kathedrale gemacht wurden. So kam der gleiche Aufbau, der sich dort bewährt hatte, auch beim Rathaus zur Anwendung: Aufbringen einer mit Fixativ verdünnten Grundierung, Applikation eines Quarz-Primers, zweimaliger Grundanstrich mit Beec-Mineralfarbe, Anstriche mit diversen Lasuren zur Imitation der Farbigkeit des Solothurner Kalksteins.

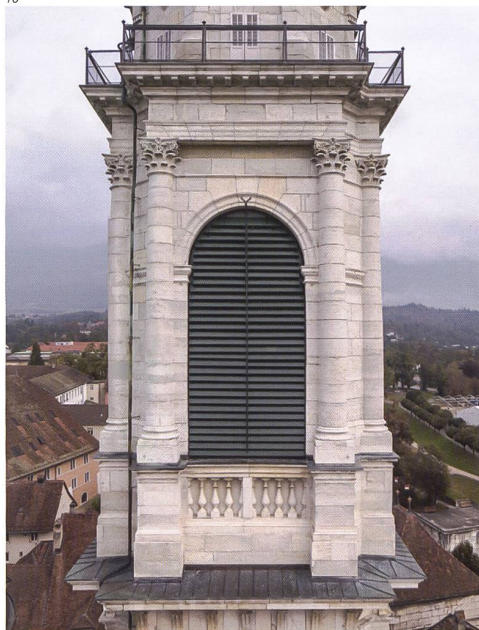
Der Grund für die 2021 ausgeführte Restaurierung des Turms der 1763–1773 erbauten St.-Ursen-Kathedrale war der schlechte Zustand der Brettjalousien bei den Schallöffnungen. Heruntergefallene Holzteile lösten umfangreiche Abklärungen über die Ursachen und die mögliche Problembeseitigung aus. Es zeigte sich, dass der Zustand der Bretter und ihres Anstrichs witterungsbedingt besonders auf der West- und Südseite schlecht war und somit in genau den Bereichen, wo vor lediglich rund zehn Jahren bereits umfangreiche und kostspielige Erneuerungen stattgefunden hatten. Um die Lebensdauer der Jalousien künftig verlängern zu können, fiel in Absprache mit Spezialisten für Holz und deren Oberflächenbehandlung der Grundsatzentscheid, die Bretter unter Verwendung der alten Beschläge auf allen vier Turmseiten komplett zu ersetzen. Entscheidend für eine bessere Haltbarkeit der neuen Jalousien sind Holzqualität, Konstruktion und Oberflächenbehandlung. Als Holzart wurde einheimische, feijnährige und astfreie Weisstanne bestimmt. Die Brettdicke blieb bei 24 Millimetern. Die rund 3,6 Meter langen Bretter wurden aus drei verleimten Stücken zusammengesetzt, die Kanten gerundet, unten durchgehend zur Tropfnase abgeschrägt, alle Bretter möglichst luftumspült montiert und nur auf der Westseite mit zusätzlicher Verschlussleiste zur Vermeidung von Schlagregeneintrag ergänzt. Bezüglich der Oberflächenbehandlung wurde entschieden, auf eine Imprägnierung der Bretter zu verzichten und nach einer Grundierung und einem Zwischen-

Abb. 10
Solothurn, Turm der St.-Ursen-Kathedrale. Ansicht der Glockenstube nach der Erneuerung der Jalousien.

anstrich mit Bleiweisspigmenten zum Schutz gegen Fäulnis und Pilzbefall ein Anstrichsystem mit reiner Ölfarbe zu verwenden. Diese Behandlung erfolgte in der Werkstatt, sodass nach der Montage lediglich noch ein leichtes Nachölen der Brettobenseiten auszuführen war.

Auf der Westseite musste zusätzlich der seitlich und unten verfaulte Eichenrahmen der Schallöffnungen ersetzt werden. Der Teilersatz erfolgte gemäss Original in Eiche, die Oberflächenbehandlung analog den Brettjalousien.

Um die Lebensdauer der Brettjalousien zu erhöhen, wird in Zukunft ein regelmässiger Unterhalt notwendig sein. Angezeigt ist eine Pflege durch Nachölen alle vier bis fünf Jahre.

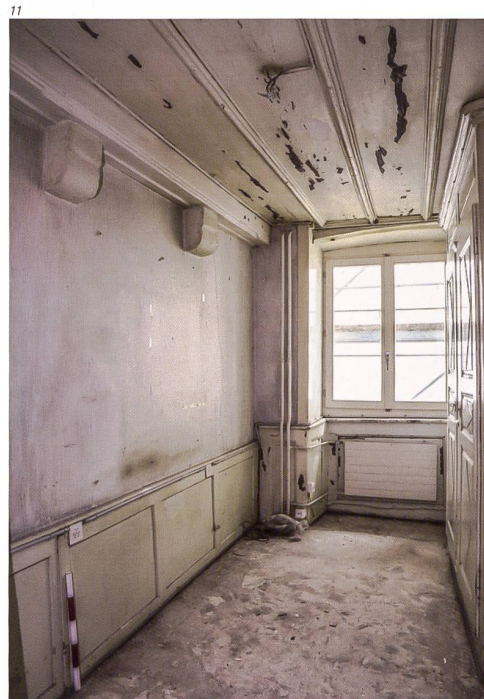
Abb. 11
Solinthurn, Judengasse 1.
Gassenseitige Stube im ersten
Obergeschoss mit Bohlen-
balkendecke aus der Bauzeit
des Hauses.

Bohlenbalkendecke ausgestattet, von der ungefähr ein Drittel erhalten geblieben ist (Abb. 11). Wechsel in der Balkenlage zeigten die bauzeitliche Lage der Treppen und eines Rauchfangs im zentralen Hausteil an. Trotz späterer Umbauten behielt das Dach bis heute seine ursprüngliche Form. Die Reste des originalen, stehenden Dachstuhls deuten darauf hin, dass dieser ursprünglich über die Häuser Judengasse 1 und 3 zog. Eine bis an die Oberkante des zweiten Obergeschosses gehende Brandmauer ohne Durchgänge trennte das mutmassliche Doppelhaus, der Dachraum war jedoch offen.

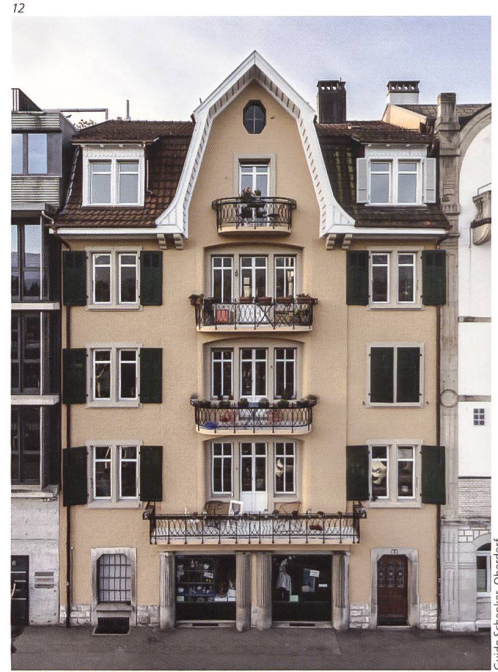
Abb. 12
Solinthurn, Haus Schänzli-
strasse 4. Die Nordfassade
nach der Restaurierung.

Der 2021 durchgeführten Fassadenrenovation ging eine umfassende Farbuntersuchung an den verschiedenen Bauteilen voraus, denn es war zu vermuten, dass unter dem bestehenden, wohl in der zweiten Hälfte des 20. Jahrhunderts entstandenen gelblichen Farbanstrich eine deutlich buntere und differenziertere Farbigkeit vorhanden war. Auf Basis der festgestellten Farbstratigrafie wurde dann ein Farbkonzept entwickelt, das im Sinne des quartier-

typischen Historismus zu einer Aufwertung der zuvor eintönig gestrichenen Fassade und somit zu einer Aufwertung des Stadtbildes von Neu-Solothurn führte. Leider musste auf die zuerst vorgesehene Entfernung des Anstrichs auf den Kunststeingewänden und somit die Wiederherstellung des Originalzustandes verzichtet werden, weil der Anstrich zu hartnäckig haftete und dessen Entfernung einen unverhältnismässigen Aufwand bedeutet hätte. Deshalb erfolgte in Absprache mit der Denkmalpflege ein Neuanstrich der Fenstereinfassungen im Farbton des Kunststeins.

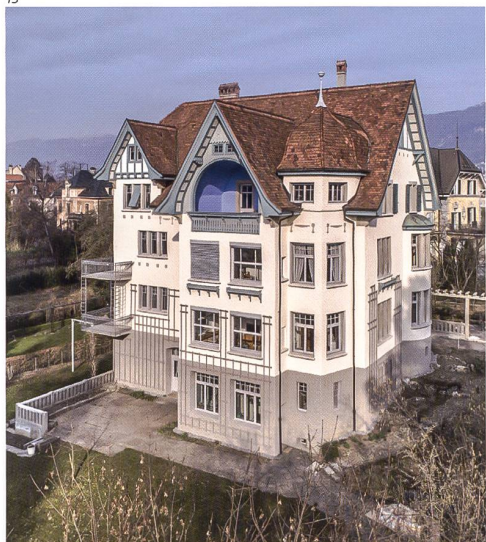
Das Haus verlor in den 1970er Jahren durch einen einheitlichen hellgrauen Fassadenanstrich seine ursprünglich differenzierte Farbgestaltung. Im Vorfeld einer Fassaden- und Dachrenovierung konnte die kantonale Denkmalpflege 2019/2020 Farbsondierungen erstellen. Zusammen mit der Eigentümerschaft, dem Architekten und dem ausführenden Maler wurde anschliessend ein der originalen Farbgebung entsprechendes Konzept entwickelt und ausgeführt.

Abb. 13
Solothurn, das Wohnhaus Kapuzinerstrasse 17 in einer Aufnahme von Südosten, nach der Restaurierung.

Das Resultat befriedigt in allen Belangen. Die neue leichte, differenzierte Farbgebung gibt dem grossen mächtigen Baukörper seine ursprüngliche Feinheit zurück. Nach der Instandstellung der bauzeitlichen Eingangspergola, der Fassadenspalier, der Bedachung und nach der Teilrestaurierung der historischen Fenster, der Rollläden und der Gartenanlage präsentiert sich die Liegenschaft wieder in ihrem schönsten Kleid.
