Artikel: Das Bauernhaus Schlössliweg 17 in Biberist : einst bedroht, heute sorgsam restauriert
Autor: Angelis, Diego de / Schibler, Sara
DOI: <https://doi.org/10.5169/seals-1048363>

Das Bauernhaus Schlössliweg 17 in Biberist – einst bedroht, heute sorgsam restauriert

Im Süden der Stadt Solothurn wurde 1819 ein Vielweckbauernhaus als Pächterhof des Schlösschens Vorder-Schöngrün errichtet. Ein mächtiges Mansardwalmdach und eine grosse Hocheinfahrt weisen auf die spezielle Funktion hin. Das lange vom Abbruch bedrohte Bauernhaus zeigt sich heute dank beharrlicher Denkmalpflege und aufgeschlossener Eigentümerschaft als vorbildlich restauriertes Baudenkmal.

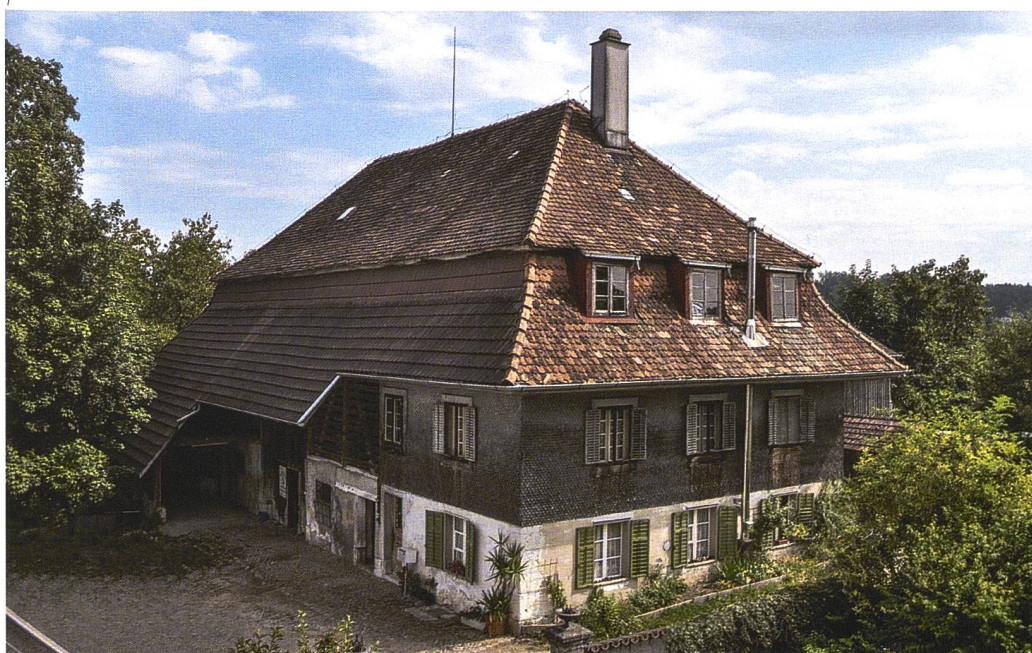
Abb. 1
Biberist, Schlössliweg 17.
Der ehemalige Pächterhof des
Schlösschens Vorder-Schön-
grün in einer Aufnahme von
Westen, vor der Restaurierung.
Foto 2013.

Aufgrund der erwähnten Rahmenbedingungen wurde die Sorgfaltspflicht gegenüber dem Gebäudebestand vernachlässigt. Mieter sahen sich folglich veranlasst, bei Schäden oder Begehren in Bezug auf Nutzungsveränderungen selber Hand anzulegen. Dies führte zu laienhaften Reparaturen und Veränderungen an verschiedenen historisch bedeutenden Bauteilen. Darüber hinaus wurden zumindest seit dem frühen 20. Jahrhundert keine relevant werterhaltenden Renovationsarbeiten durchgeführt (Abb. 1).

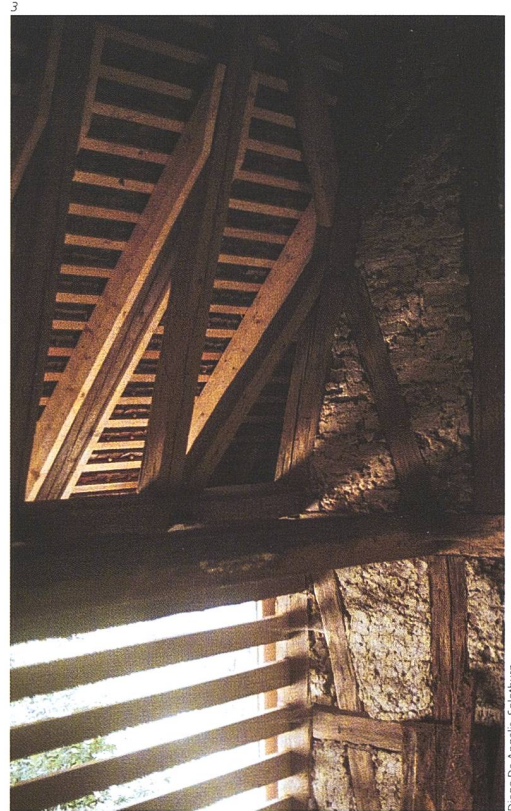
Abb. 3
Blick aus dem Scheuneninnern gegen die restaurierte Gimwand und das Vordach, dessen Rafen mit Zangenkonstruktionen verlängert wurden. Foto 2023.

Die Konstruktion wurde komplett abgedeckt und in die ursprüngliche Position gebracht. Beschädigte Bauteile wurden ersetzt, teilweise defekte mittels fachgerechter Holzverbindungen instand gesetzt. Die unsachgemäss zurückgeschnittenen Rafen wurden mit neuen Zangen verlängert und entsprechend der Restaurierung des Vordachs des Haupthauses Süd angebracht.

Wegen der Wiederherstellung des historischen Gebäudevolumens stellte sich die Frage, wie mit der im Zuge des Schleppdachanbaus abgebrochenen Gimwand zu verfahren war. Sie war im Verlauf des Bauprozesses mit horizontalen Brettern und Verstrebungen konstruiert worden, weshalb sich eine vollständige Wiederherstellung des ursprünglichen Zustandes als fragwürdig erwies. Deshalb wurden horizontale Bretter in regelmässigem Abstand in die vorhandenen Nuten der Gimwand-Stützen eingeschoben und im Inneren mit sichtbaren Eichenkeilen fixiert (Abb. 3, 9).

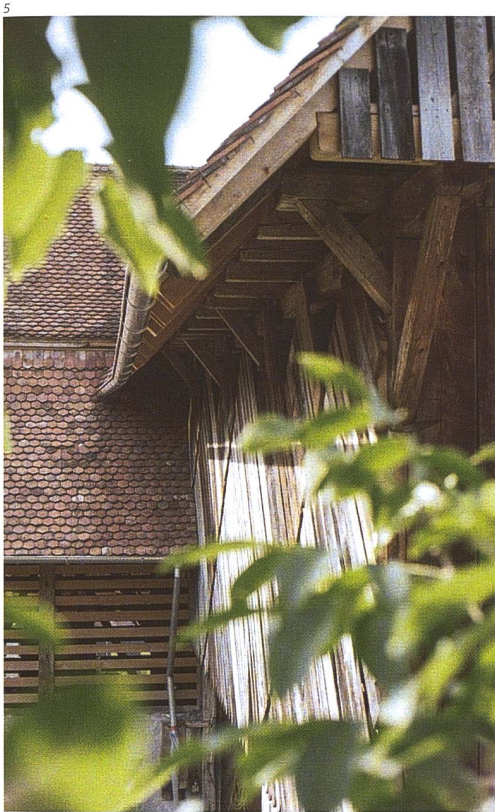
Abb. 5
Die Ständerkonstruktion der Hocheinfahrt erhielt eine aussteifende, aussen angebrachte Diagonalschalung, die die Neigung des Mansarddachs aufnimmt. Foto 2023.

Die Hocheinfahrt wurde aus einer ansteigenden Ständerkonstruktion mit einem Kopfband gebaut. Darüber befindet sich ein geneigtes Rafendach mit abgesperrten Querbänden und Streben. Aufgrund von Fäulnis und massiven Querschnittsminderungen der Schwellen kam es zu starkem Absacken, Verschiebungen und erheblicher Instabilität. Der Anbau

des Dachsleppers verursachte eine ungleichmässige Lastverteilung und eine seitlich einwirkende Querlast. Fäulnis und Holzschädlingsbefall waren weit verbreitet.

Beim Rückbau erwies sich die Verstrebung der Konstruktion in sämtlichen Ebenen als unzureichend. Es galt in dieser Phase, die Hocheinfahrt wo immer möglich horizontal zu stabilisieren. Die neuen Verstrebungen kamen als diagonale, aussen auf die bestehende Holzständer-Konstruktion montierte Schalungslattung zur Ausführung. Dadurch ergab sich die Chance, den Übergang zwischen Mansarddach und Hocheinfahrt im Sinne einer konstruktiven Fügung zu lösen. Zudem hebt die diagonale Anordnung der neuen Schalung visuell aussergewöhnliche historische Verbindungen an der Hocheinfahrtskonstruktion hervor. Die Schalung folgt der Logik eines zeitgemässen Gestaltungsansatzes, steht im geschützten bauhistorischen Kontext und wurde ausschliesslich unter Verwendung demontierter Wand- und Bodenbretter umgesetzt (Abb. 5, 6, 9).

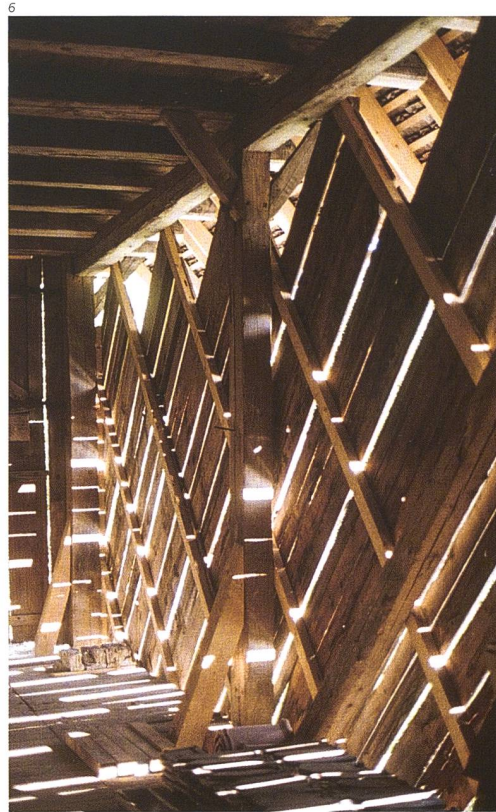
Abb. 6
Innenaufnahme der Hocheinfahrt. Foto 2023.

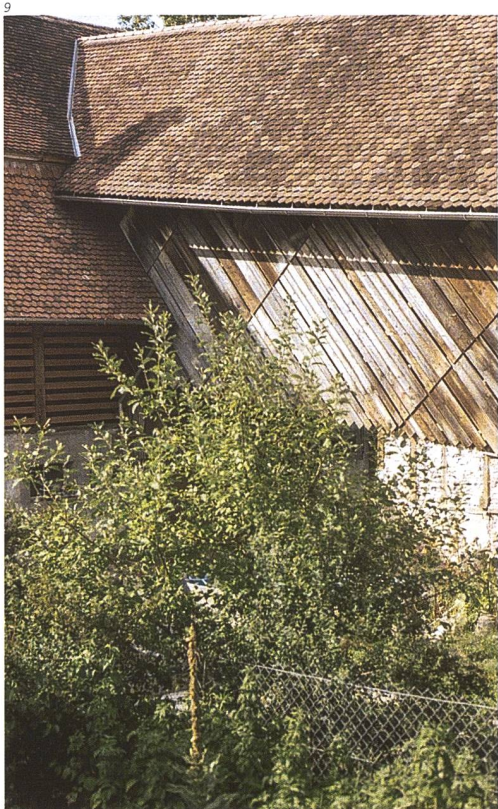
Abb. 9
Blick von Süden auf die
Gimwand und auf die Südwest-
fassade der Hocheinfahrt.
Foto 2023.

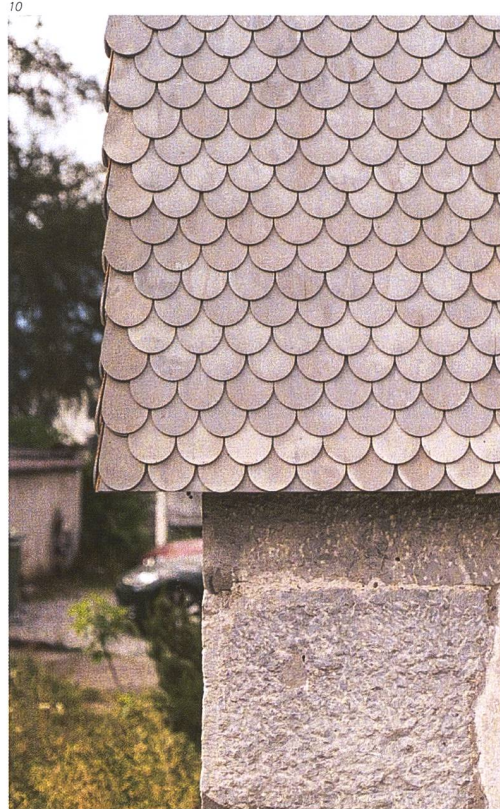
Abb. 10
Die Ecksituation des Wohnteils
in einer Detailaufnahme.
Da auch an den Gebäudeecken
ganze Schindeln verwendet
wurden, hüllt der Schindel-
schirm das Obergeschoss des
Wohnteils wie ein textil
wirkender, umlaufender Vor-
hang ein.

Der neue Schindelschirm setzt sich vom Bestand ab und hüllt das Obergeschoss des Wohnteils wie ein Vorhang ein. Die Fuge zum Bestand wurde dunkel und in Stufen ausgeführt. Durch diesen im Schatten liegenden Übergang erlangt die neue schuppenhafte Schindelfläche eine umlaufende textile Wirkung. Um diese zu akzentuieren, erhielten die Fassadenecken – entgegen der herkömmlichen Aus-

führung – eine Stossabdichtung aus Metall, und die Eckübergänge wurden durch ganze Schindeln gebildet (Abb. 10). Demgegenüber kamen halbe Schindeln ausschliesslich zu dekorativen Zwecken an Übergängen von unterschiedlichen Bauteilen zur Anwendung.

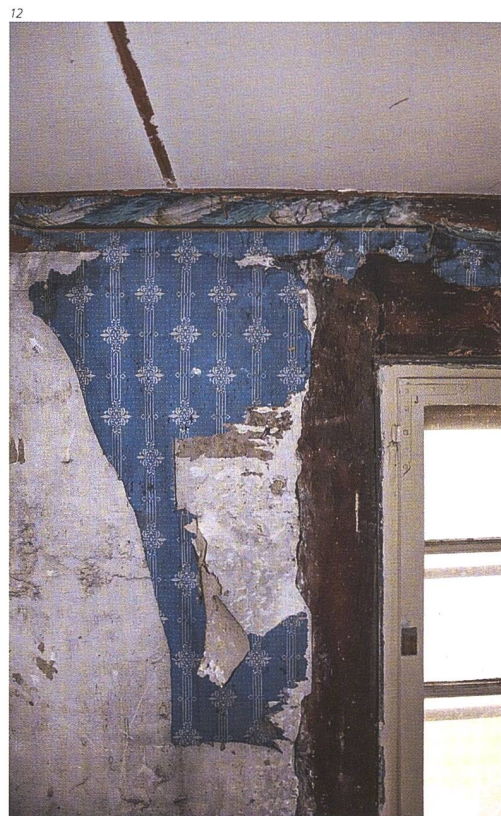
Abb. 12
Zeitschichten: Im Obergeschoss
kamen Fragmente einer
bedruckten Tapete aus dem
19. Jahrhundert zutage.
Foto 2021.

Auch der Rückbau der Wandverkleidungen der Obergeschosskammern brachte diverse Schichten aus unterschiedlichen Epochen zutage, insbesondere Fragmente historischer Tapeten (Abb. 12) und Bruchstücke von Verputzen. Aufgrund dieser Erkenntnisse wurde beschlossen, die von den Nagetieren beschädigten Bauteile umfassend zu ersetzen, ohne jedoch den fragmentarischen Charakter der historischen Spuren zu verwischen.

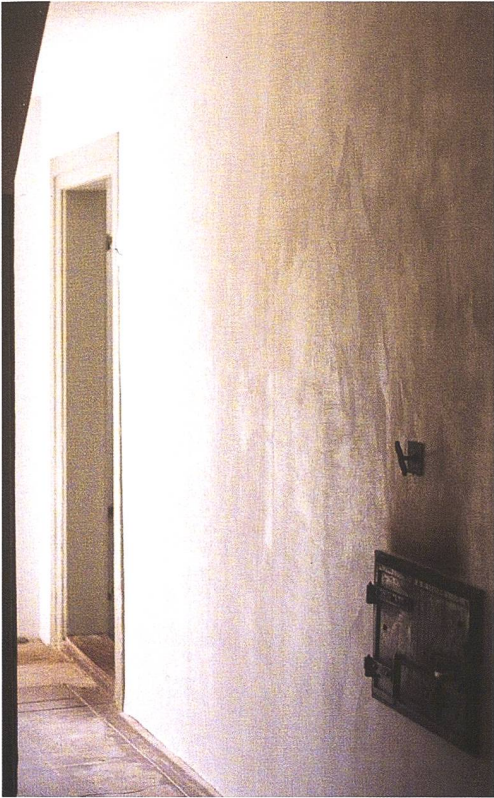
Abb. 13
Blick in den Vorraum des Treppenhauses im Erdgeschoss. Die neue Feuerungsöffnung fügt der Verteilfunktion des Raums eine weitere Bedeutungsebene hinzu, welche überdies an der Patina des Wandverputzes ablesbar ist. Foto 2023.

hundert. Um diese Eigenheit hervorzuheben, wurde die neue Einbauküche – ausgehend von einem historischen italienischen Marmor-Schüttstein – mit offenen Marmorgestellen ausgestattet. Durch die sorgfältige farbliche Abstimmung der Ausstattung zum zeitlos wirkenden Marmor ergibt sich ein ausgewogener Gesamteindruck im Kontext des Gebäudes. Die räumliche Auslegung und der mangelhafte Zustand der Schamott-Auskleidung des Kachelofens führten dazu, dass im Zuge der Ofensanierung die Feuerungsöffnung von der Küche in den Vorraum des Treppenhauses verlegt wurde. Somit erhielt dieser als Verteilebene eine zusätzliche Bedeutung zuge spielt (Abb. 13).

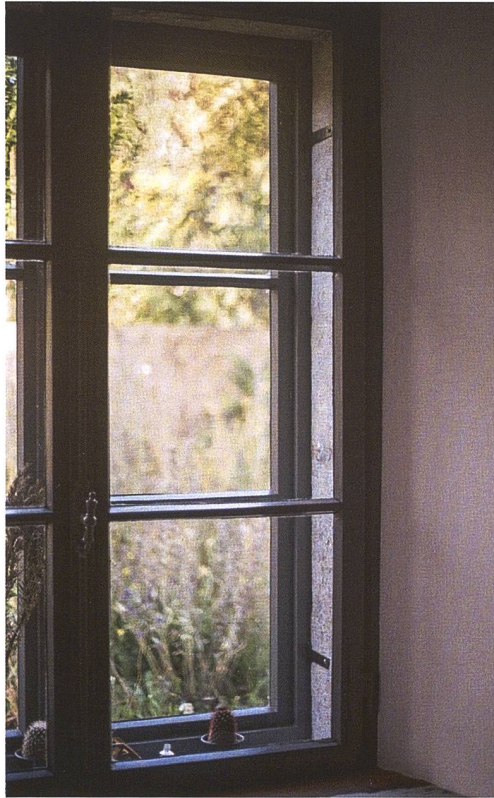
Abb. 14
Die Fenster im Erdgeschoss bieten einen wertvollen Sichtbezug zum Garten. Foto 2023.

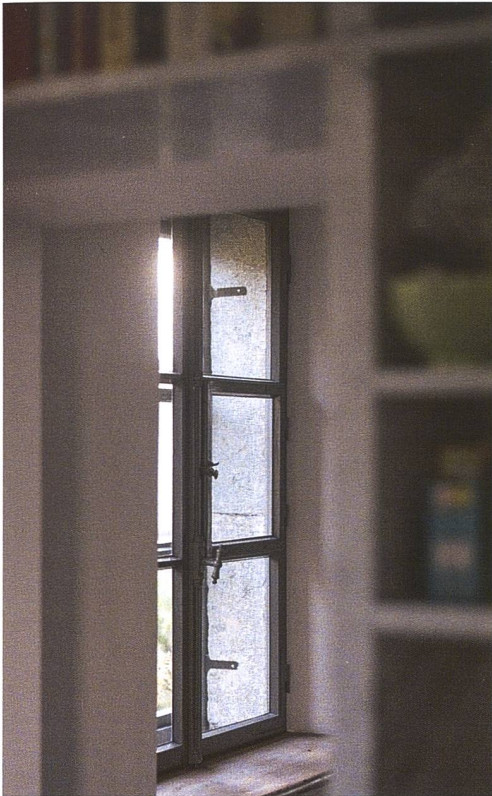
Abb. 17
Durchblick durch die Verbindung im Marmorgestell der Küche zum Fenster der Stube.
Foto 2023.

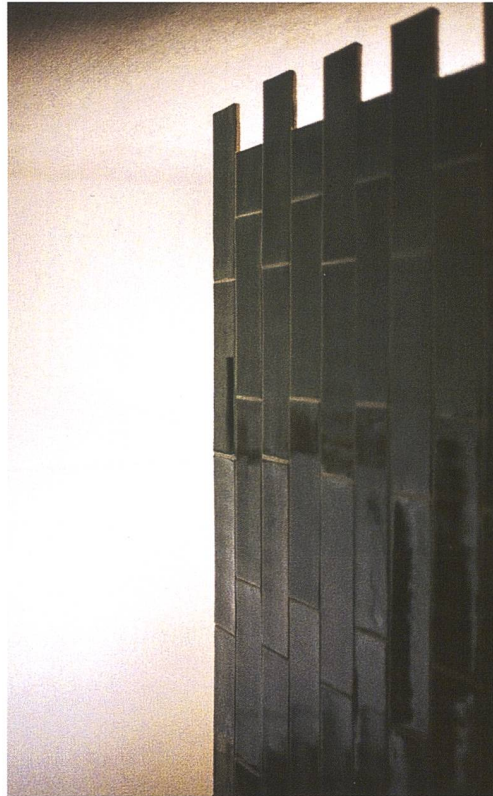
Abb. 18
Der Baderaum ist mit grün glasierten, handgefertigten Tonfliesen ausgekleidet.
Foto 2023.

Baderaum von den kalten Nebenräumen, wobei der Raumbezug erhalten bleibt. Toilette, Stauraum und eine Wanne befinden sich in den weissen Kalksandstein-Schotten. Diese sind im Nassbereich mit handgefertigten, farbig glasierten Tonfliesen ausgekleidet. Der geschliffene Hartbetonboden bildet einen Kontrast zur lebhaften Wandstruktur der Schotten. Deren Richtung im Raum wird über die sichtbare Textur der Pinselspuren im Kalk-Sand-Anstrich der Decke verstärkt.

Räumlich leitet der neue Baderaum vom Ökonomie- in den Wohnteil über. Dieser Übergang zeichnet sich durch den Zustand und die ähnlichen Materialien aus, deren unterschiedlich veredelte Oberflächen sich durch die Patina voneinander abheben (Abb. 18).
