Zeitschrift: Archäologie und Denkmalpflege im Kanton Solothurn
Herausgeber: Amt für Denkmalpflege und Archäologie des Kantons Solothurn
Band: 28 (2023)

Artikel: Neubeginn mit Wohnnutzung : das Gasthaus Sternen in Gosswil, Buchegg
Autor: Schmid, Markus
DOI: <https://doi.org/10.5169/seals-1048364>

Neubeginn mit Wohnnutzung – das Gasthaus Sternen in Gosswil, Buchegg

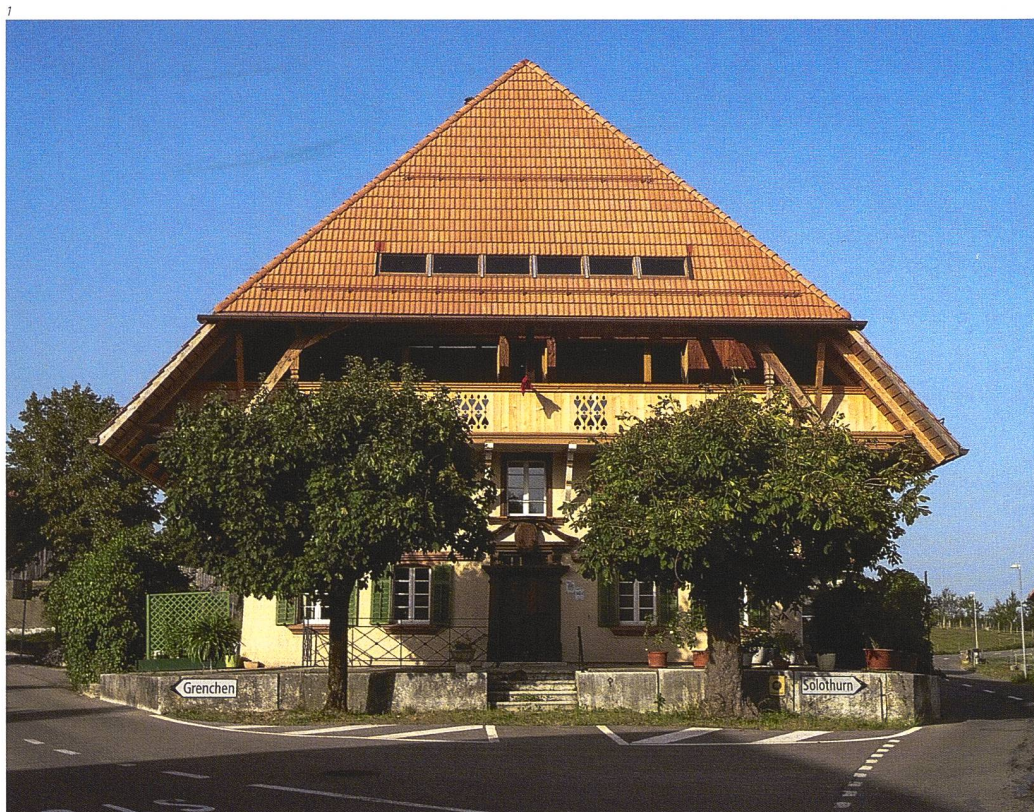
Abb. 1
Buchegg, Hauptstrasse 21,
ehemaliges Gasthaus Sternen
in Gosswil. Auf einem Kalk-
steinpodest stehend und von
zwei Bäumen gefasst, domi-
niert die herrschaftliche Stirn-
fassade des «Sternen» die
spitzwinklige Strassengabelung
Bibernstrasse/Archstrasse.

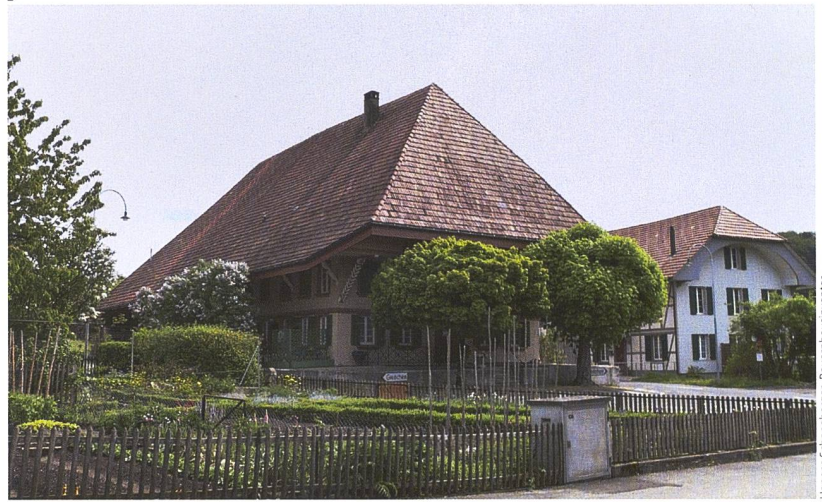
Abb. 2

Die Ansicht von 2007 zeigt den Gasthof mit dazugehörigem Bauerngarten im Vordergrund und Mehrzweckgebäude mit Saal rechts vor der Restaurierung.

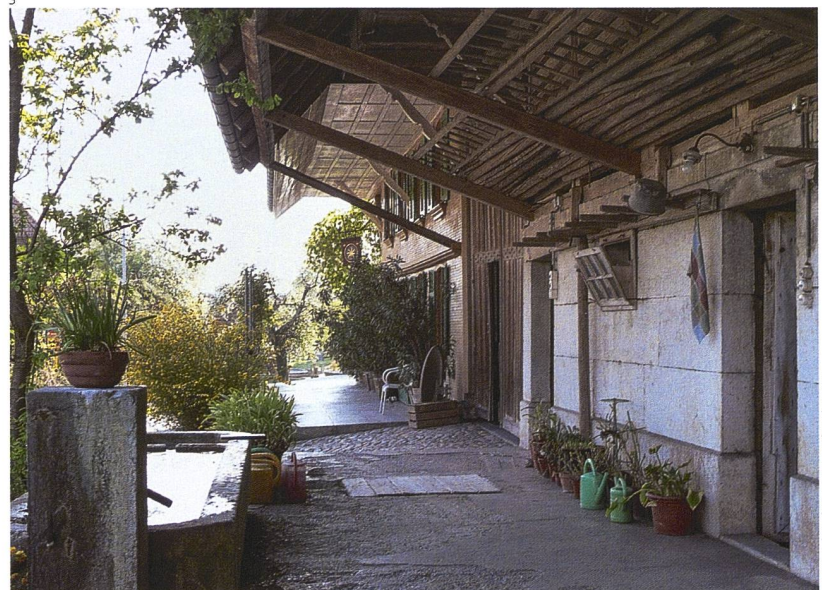
Abb. 3

Die Südfassade mit Natursteinbrunnen und Wirtshausschild vor der Restaurierung. Foto 2007.

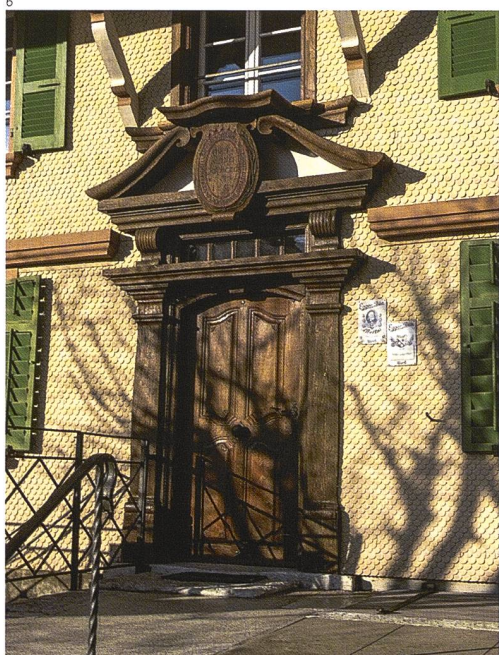
Abb. 6
Das in spätbarocker Art mit Pilastern, Verdachung, Volutensprenggiebel und Medaillon reich verzierte Eichenportal von 1804 ist im Bucheggberg einzigartig.

Das Medaillon des in spätbarocker Art mit seitlichen Säulen, Verdachung und Volutensprenggiebel üppig verzierten Eichenportals in der Stirnfassade trägt die Jahreszahl 1804, und auf dem hölzernen Wirtshausschild in der Südwestecke ist die Jahreszahl 1805 angebracht. Es ist anzunehmen, dass das Haus 1804 fertiggestellt und der Gastwirtschaftsbetrieb 1805 aufgenommen wurde. Das für den Bezirk einzigartige Eingangsportal gibt dem Gebäude zusammen mit den axial angeordneten, mit kräftig profilierten Fensterbänken und regionaltypischen Blendsegmentbogen gestalteten Einzelfenstern seinen herrschaftlichen Ausdruck.

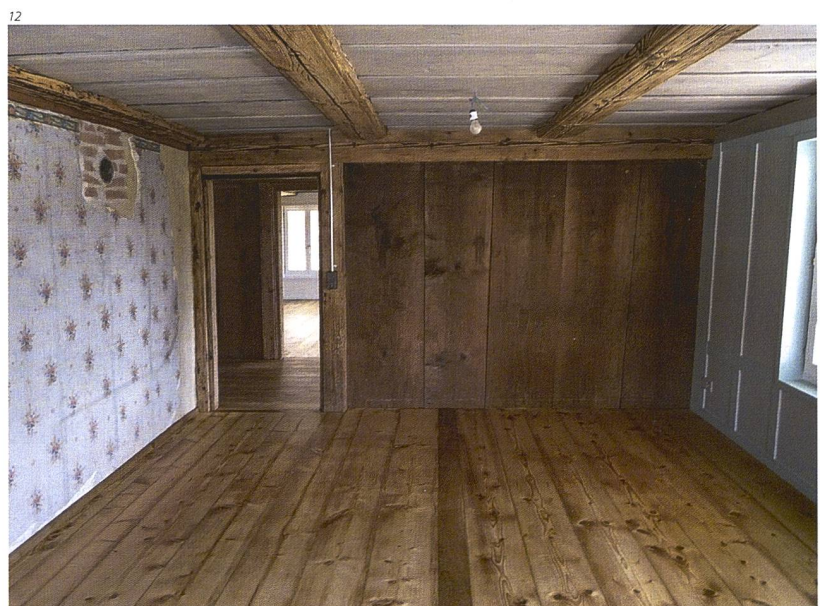
Abb. 12
Eckzimmer Nordwest im Obergeschoss mit der hellblauen Tapete mit Blumenmuster und dem hellblau gefassten Wandtäfer nach der Freilegung und Restaurierung.

die Wärmedämmung sorgfältig ausgebaut und dann wieder montiert wurden. Im Zimmer Nordwest im Erdgeschoss blieb der Sandsteinofen von 1824 erhalten. Ein besonderes Bijou ist das Eckzimmer Nordwest im Obergeschoss, wo während der Bauarbeiten eine Wand mit hellblauer, blumengemusterter Tapete zum Vorschein kam. Sie konnte trotz schlechtem Zustand gut zur Hälfte erhalten und sorgsam restauriert werden. Die Tapete war auf einer mit Ruten geflochtenen und mit Lehm verputzten Wand aufgebracht worden, wobei diese vor dem Anbringen der Tapete mit einer älter wirkenden Makulatur aus Zeitungspapier vorbereitet wurde. Auf einem der Zeitungsfetzen war das Datum Juli 1833 sichtbar. Zusammen mit dem ebenfalls blau gehaltenen Wandtäfer und dem alten Holzboden resultiert eine sehr schöne Atmosphäre.

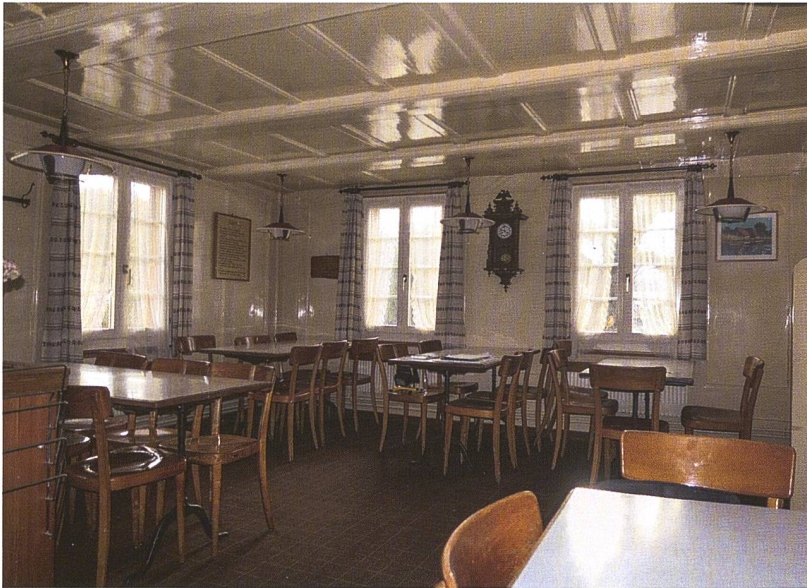
Abb. 13
Die alte Gaststube vor dem Umbau. Foto 2020.

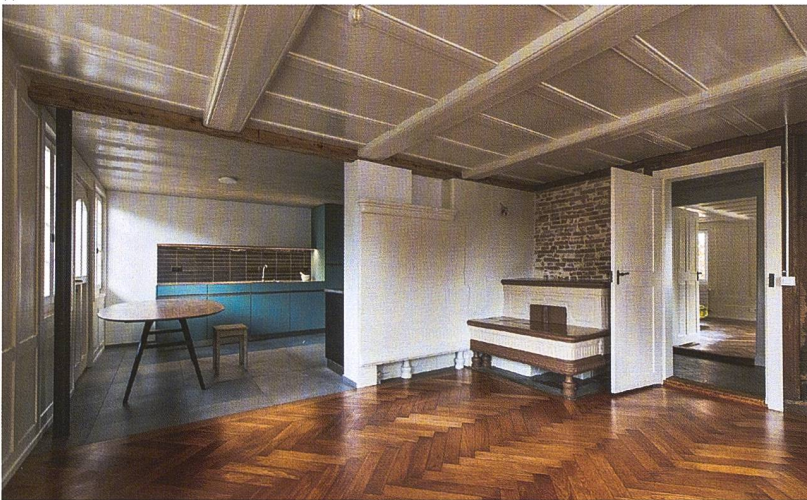
Abb. 14
Eckzimmer Nordwest im Erdgeschoss mit Kachelofen von 1824 und Blick in die neue Küche und durch die Türen in den Gang und die frühere Gaststube. Foto 2022.
