Zeitschrift: Archäologie und Denkmalpflege im Kanton Solothurn
Herausgeber: Amt für Denkmalpflege und Archäologie des Kantons Solothurn
Band: 28 (2023)

Kurzberichte

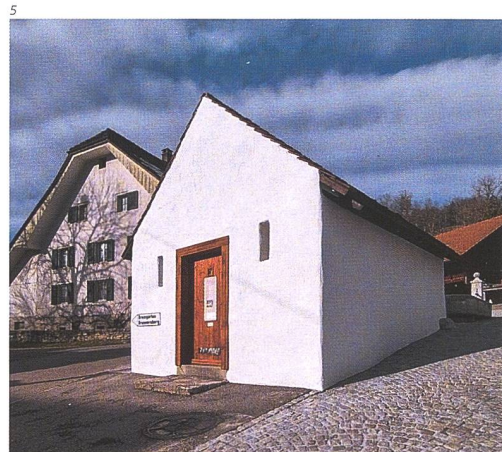
Abb. 5
Laupersdorf, Höngen 19.
Das restaurierte ehemalige
Waschhaus auf dem Dorfplatz
von Höngen.

Das Waschhaus wies einige Putzschäden an der
Aussenfassade auf, und im Innern zeugte eine starke
Oberflächenverfärbung von aufsteigender Feuchtig-
keit. Der viel zu zementöse und dadurch abdichten-
de Aussenputz verhinderte das Austrocknen des
Bruchsteinmauerwerks. Man entschied daher, den
Aussenputz vollständig zu entfernen und durch ei-
nen Trass-Kalk-Putz zu ersetzen. Die Putzoberfläche
wurde von Hand bearbeitet, um eine ursprüngliche
Textur zu erhalten. Die Fassaden wurden anschlies-
send mit Mineralfarbe gestrichen. Die Holzbalken
wurden gebürstet, die Eingangstür geschliffen und
anschliessend das ganze Holzwerk geölt.

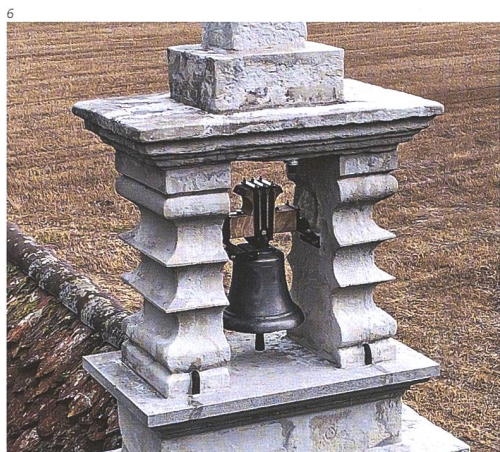
Abb. 6
Neuendorf, St. Stephansweg 2,
Kapelle St. Stephan. Die Glocke
nach der Instandstellung 2022.

Im Zusammenhang mit der 2020 ausgeführten Aussenrenovation, bei der der nicht mehr tragfähige und bauphysikalisch ungeeignete Verputz komplett ersetzt werden musste, wurden auch am Dachreiter und an der Glocke diverse Schäden festgestellt. Da die Glocke völlig ungeschützt der Witterung ausgesetzt ist, war das alte Holzjoch morsch und zerbrechlich und die Aufhängung infolge starker Abnutzung marode und stark korrodiert. Zudem war einer der fünf Kronenarme weggebrochen und nicht mehr auffindbar, und sowohl Klöppel als auch Klöppelaufhängung waren gerissen und wurden ersetzt. Trotz diesem erheblichen Schadensbild verfolgten alle Beteiligten das Ziel, die alte Glocke wieder in Funktion zu bringen, und nicht eine neue Glocke herstellen zu lassen. Die Glockengiesser rekonstruierten den verlorenen Kronenarm, indem sie ihn mit Wachs abformten, nachgossen und anschliessend fachgerecht anschweissten. Der Klöppel wurde neu hergestellt; die Klöppelaufhängung ist neu kugelgelagert und mit doppellagigem Rindsleder ausgestattet. Ebenso neu hergestellt wurden das Holzjoch, die geschmiedeten Metallbänder der Glockenaufhängung sowie deren Lagerführung. Dank diesen Massnahmen wird die Glocke wieder viele Jahre auf der Kapelle ihren Dienst tun können.

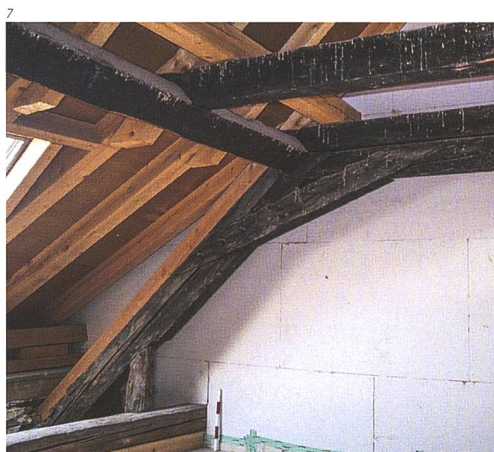
Abb. 7
Olten, Haus Marktgasse 21.
Detailansicht des Dachstuhls
mit den gezackten Kopf-
streben.

Ende nicht wie zu erwarten wäre an Spannriegel und Kehlbalken, sondern nur am Spannriegel angeblattet. Das Dachwerk wurde nach Aussage der dendrochronologischen Datierung 1549 aufgerichtet. Es ist davon auszugehen, dass das Dach und der Steinbau der gleichen Bauphase entstammen. Später wurde das Haus mit einer Fachwerkwand quer zum First in zwei ungleich grosse Hälften unterteilt. Im kleineren Haus Nr. 21 ersetzte man bei dieser Gelegenheit die Deckenbalkenlagen des Erd- und des ersten Obergeschosses und erstellte neue Fachwerkbinnenwände. Ausserdem passte man die Fassade mit neuen Fensteröffnungen und einer neuen Tür im Erdgeschoss der veränderten Raumstruktur und dem Zeitgeschmack an. Die Hausteilung und der Neuausbau erfolgten laut der dendrochronologischen Datierung der Bauhölzer im Jahr 1685. Beim Einsturz der Stadtmauer im Bereich der westlichen Nachbarhäuser Marktgasse 23–27 im März 1866 wurde auch das Haus Marktgasse 21 in Mitleidenschaft gezogen. Im Rahmen des Wiederaufbaus der Nachbarhäuser dürfte die Stadtmauer an der Marktgasse 21 durch die bestehende, dünnere Fassade mauer ersetzt worden sein. Weitere Umbauten und der Einbau eines Kellers erfolgten im Verlauf des späteren 19. und 20. Jahrhunderts.

Der Verdacht, dass die beiden heutigen Häuser an der Marktgasse 19 und 21 ursprünglich als ein Haus errichtet worden sind, konnte bestätigt werden. Der dreigeschossige Steinbau lehnt südseitig an die ehemalige Stadtmauer an und verfügt über ein Sparrendach mit liegendem Stuhl und auffälligen, gezackten Kopfstreben (Abb. 7). Diese sind am oberen

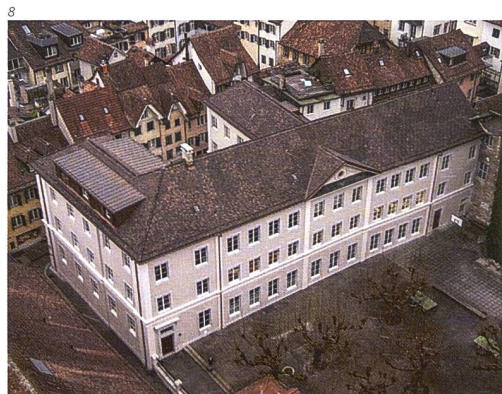
Abb. 8
Solothurn, Goldgasse 2.
Das Kollegium-Schulhaus nach
der Restaurierung 2022.

Die 2022 durchgeführte Restaurierung von Dach und Fassaden beinhaltet als Hauptmassnahme den Ersatz des schadhaften Fassadenverputzes. Bei der bauhistorischen Begleitung konnte bestätigt werden, dass es sich beim Kollegium-Schulhaus tatsächlich um einen vollständigen Neubau von 1678/1679 handelt. Im Mauerwerk waren aber zahlreiche Spolien feststellbar. Mit dem Umbau zum städtischen Schulhaus 1882/1883 veränderte sich das Gesicht des Gebäudes: An der Ostfassade wurden einheitliche, auf neue Raumeinteilungen angepasste Fensterachsen eingerichtet, bestehende ältere Fenster vergrössert und die Fassade mit Zierwerk versehen (Gurtgesims, Pilaster, Dreieckgiebel). Ausserdem erweiterte man den Südwesttrakt um einen Meter nach Osten, was den vollständigen Neubau der zur Goldgasse gerichteten Fassade zur Folge hatte. Der neue Verputzaufbau erfolgte mit einem verlängerten Kalkmörtel, dessen genaue Zusammensetzung und Mischverhältnisse vor Ort vom Spezialisten Jean-Claude Märki definiert wurden. Er begleitete und überwachte auch die Ausführung durch den Unternehmer. Weitere Massnahmen umfassten die Restaurierung sämtlicher Natursteinelemente (Fenster- und Türgewände, Sockel), die Entfernung der unschönen Blechabdeckung auf dem Gurtgesims und dessen Wiederherstellung mit Mörtel, den Neuanstrich der Fassaden nach einem neuen Farbkonzept, das die Fassadengliederung dezent hervorhebt, die Restaurierung der Dachuntersicht, die Dachsanierung unter Wiederverwendung der bestehenden Ziegel, den Einbau einer Dämmung auf dem Dachboden, den Ersatz der Spenglerarbeiten, den Einbau von Stoffrollos als Sonnenschutz an der Ostfassade sowie die Rekonstruktion der Eingangstür Nordost. Die ausgeführten Massnahmen werten sowohl das Erscheinungsbild des Schulhauses als auch das Stadtbild deutlich auf. STEFAN BLANK
