Jahresbericht der Kantonalen Denkmalpflege 2002

3. Sanierung des Stadtmauerabschnitts bei der Pfarrscheune in Liestal

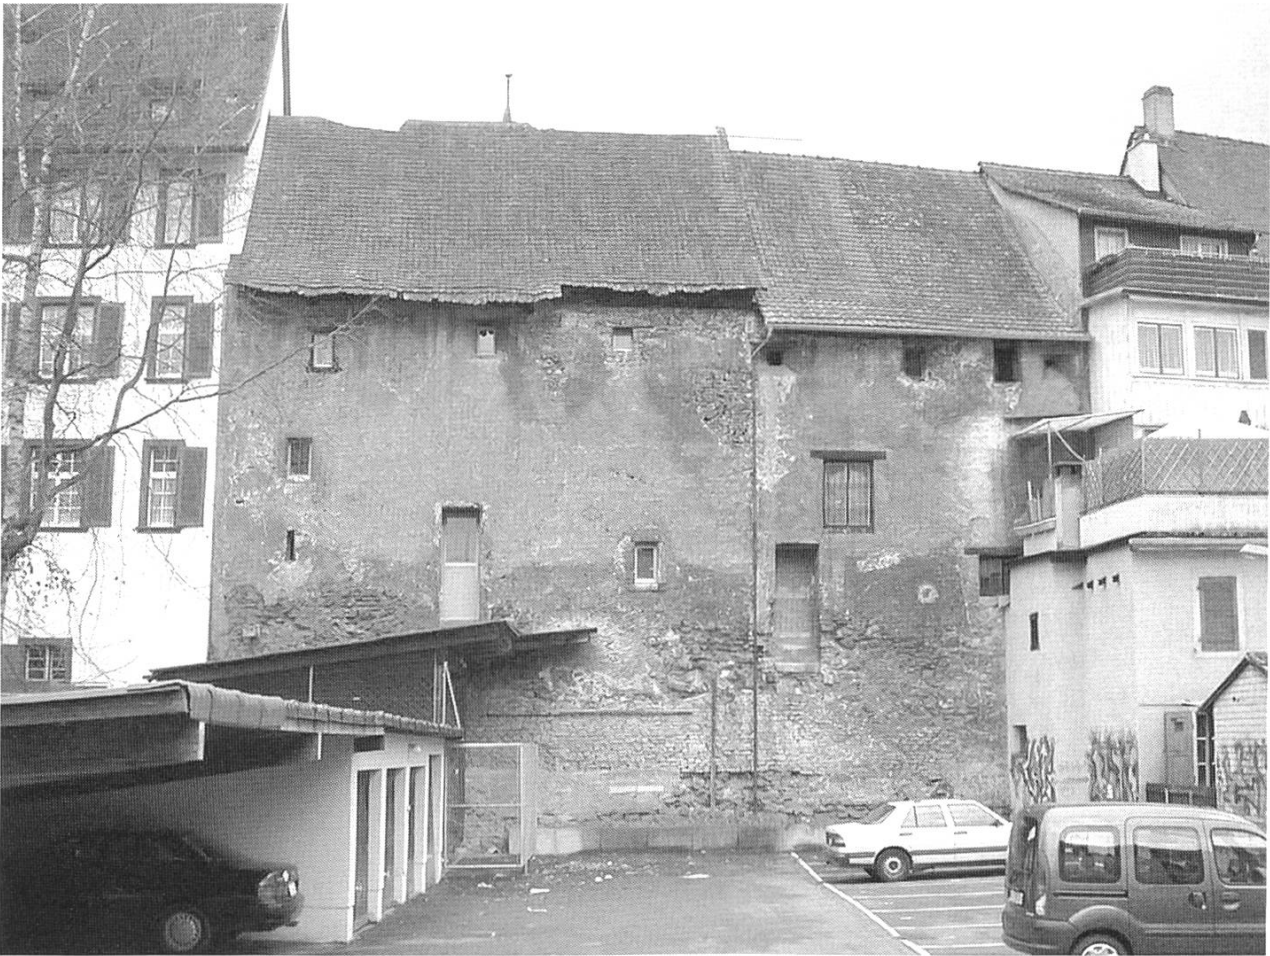
Abbildung 3: Zustand des Stadtmauerabschnitts vor Beginn der Sanierung.

Für die in der Bauuntersuchung der Aussen- seite der Stadtmauer festgestellten vier unterschiedlichen Sanierungszonen – Sockel, Vormauerung, Putzfehlstellen und historischer Verputz – legte die Kantonale Denkmalpflege unterschiedliche, die Geschichte respektierende Verhaltensweisen fest.

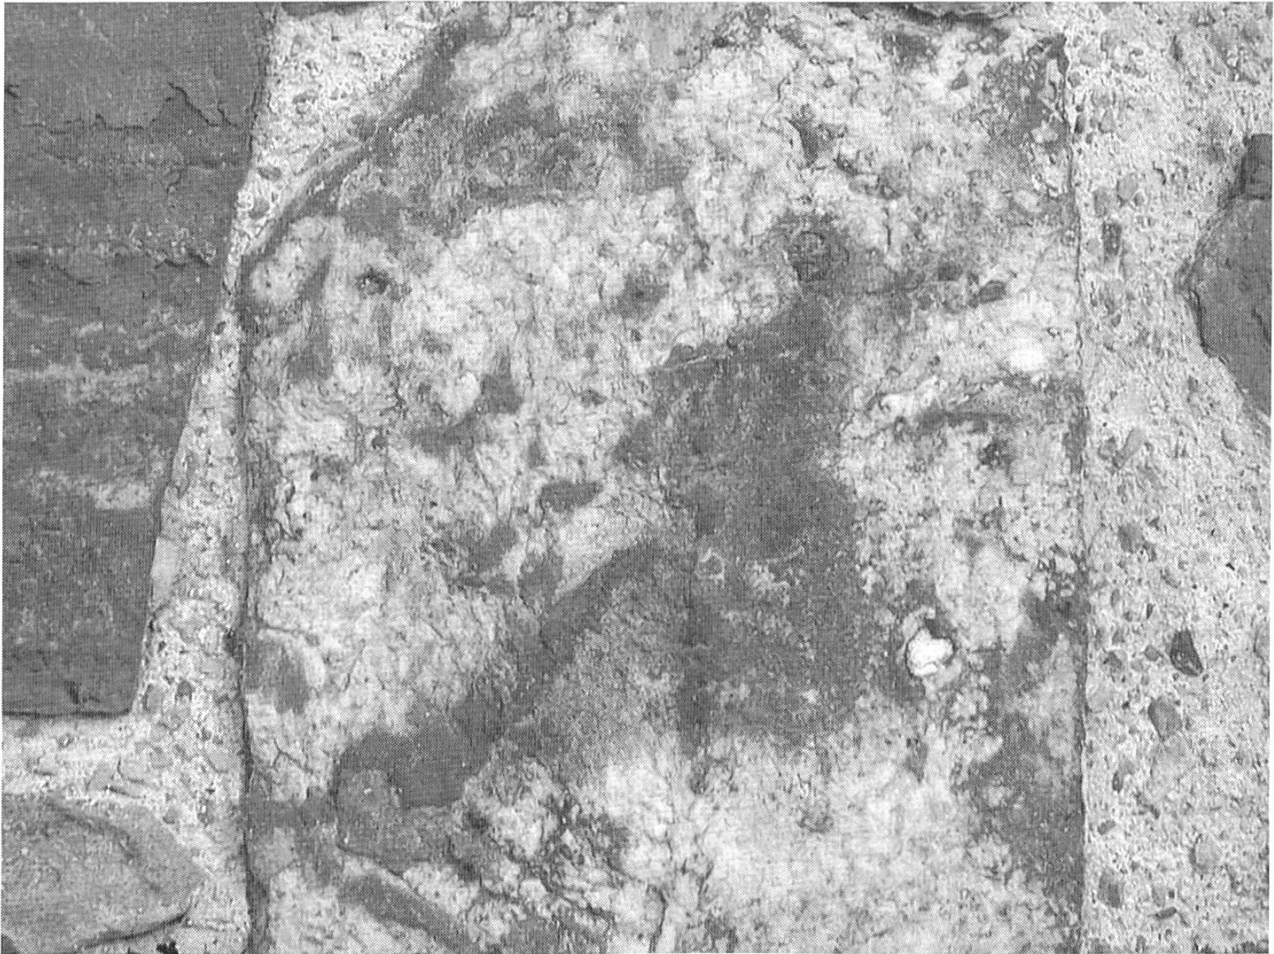
Abbildung 4: Salzausblühungen auf einem Ziegel, der bei einer früheren Mauersanierung eingesetzt worden war.

lassen⁹. Die Salze, welche in grossen Mengen unterhalb des Strassenniveaus der Zeughausgasse bzw. dem Fussbodenniveau in den Scheunenteilen vorkommen, stammen wahrscheinlich vor allem aus Fäkalien aus der Zeit der Nutzung der Scheunen als Stall. Am Fuss der Stadtmauer im ehemaligen Stadtgraben befindet sich zudem eine kleine Parzelle, die noch heute «Miststockparzelle» genannt wird. Vermutlich brachte man den Mist über eine ähnliche Treppe, wie sie auf einem Bild von Otto Plattner¹⁰ noch zu sehen ist.

Die leichter löslichen Salze an den höherliegenden Stellen stammen vermutlich von der Luftverschmutzung oder von

früher verwendeten Baumaterialien und verursachen ein Absanden des Verputzes. Die Ausblühungssalze und Krusten wurden trocken entfernt, um die Salzkristalle nicht anzulösen und so neue Ausblühungen zu provozieren. Das Gleiche gilt auch für die salzbelasteten Mörtelbereiche in den Fugen. Als Folge dieser Versalzung mussten die Reparaturarbeiten ausschliesslich mit salzfreien oder salzarmen Materialien und wenig Wasser durchgeführt werden.

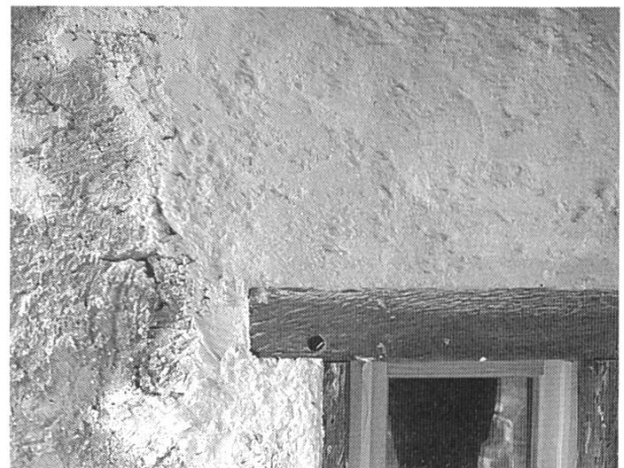
Abbildung 6: Gleiche Stelle wie Abb. 5, nach der Verputzergänzung.

dann mit einem weichen Pinsel verstrichen. So konnten, nach mehreren Versuchen, Rissprobleme an der neuen Oberfläche vermieden werden.
