BULLETIN DU CIMENT

JUILLET 1984

Corrections de ruisseaux

Présentation d'un système d'éléments préfabriqués en béton pour la construction et la consolidation des cours d'eau.

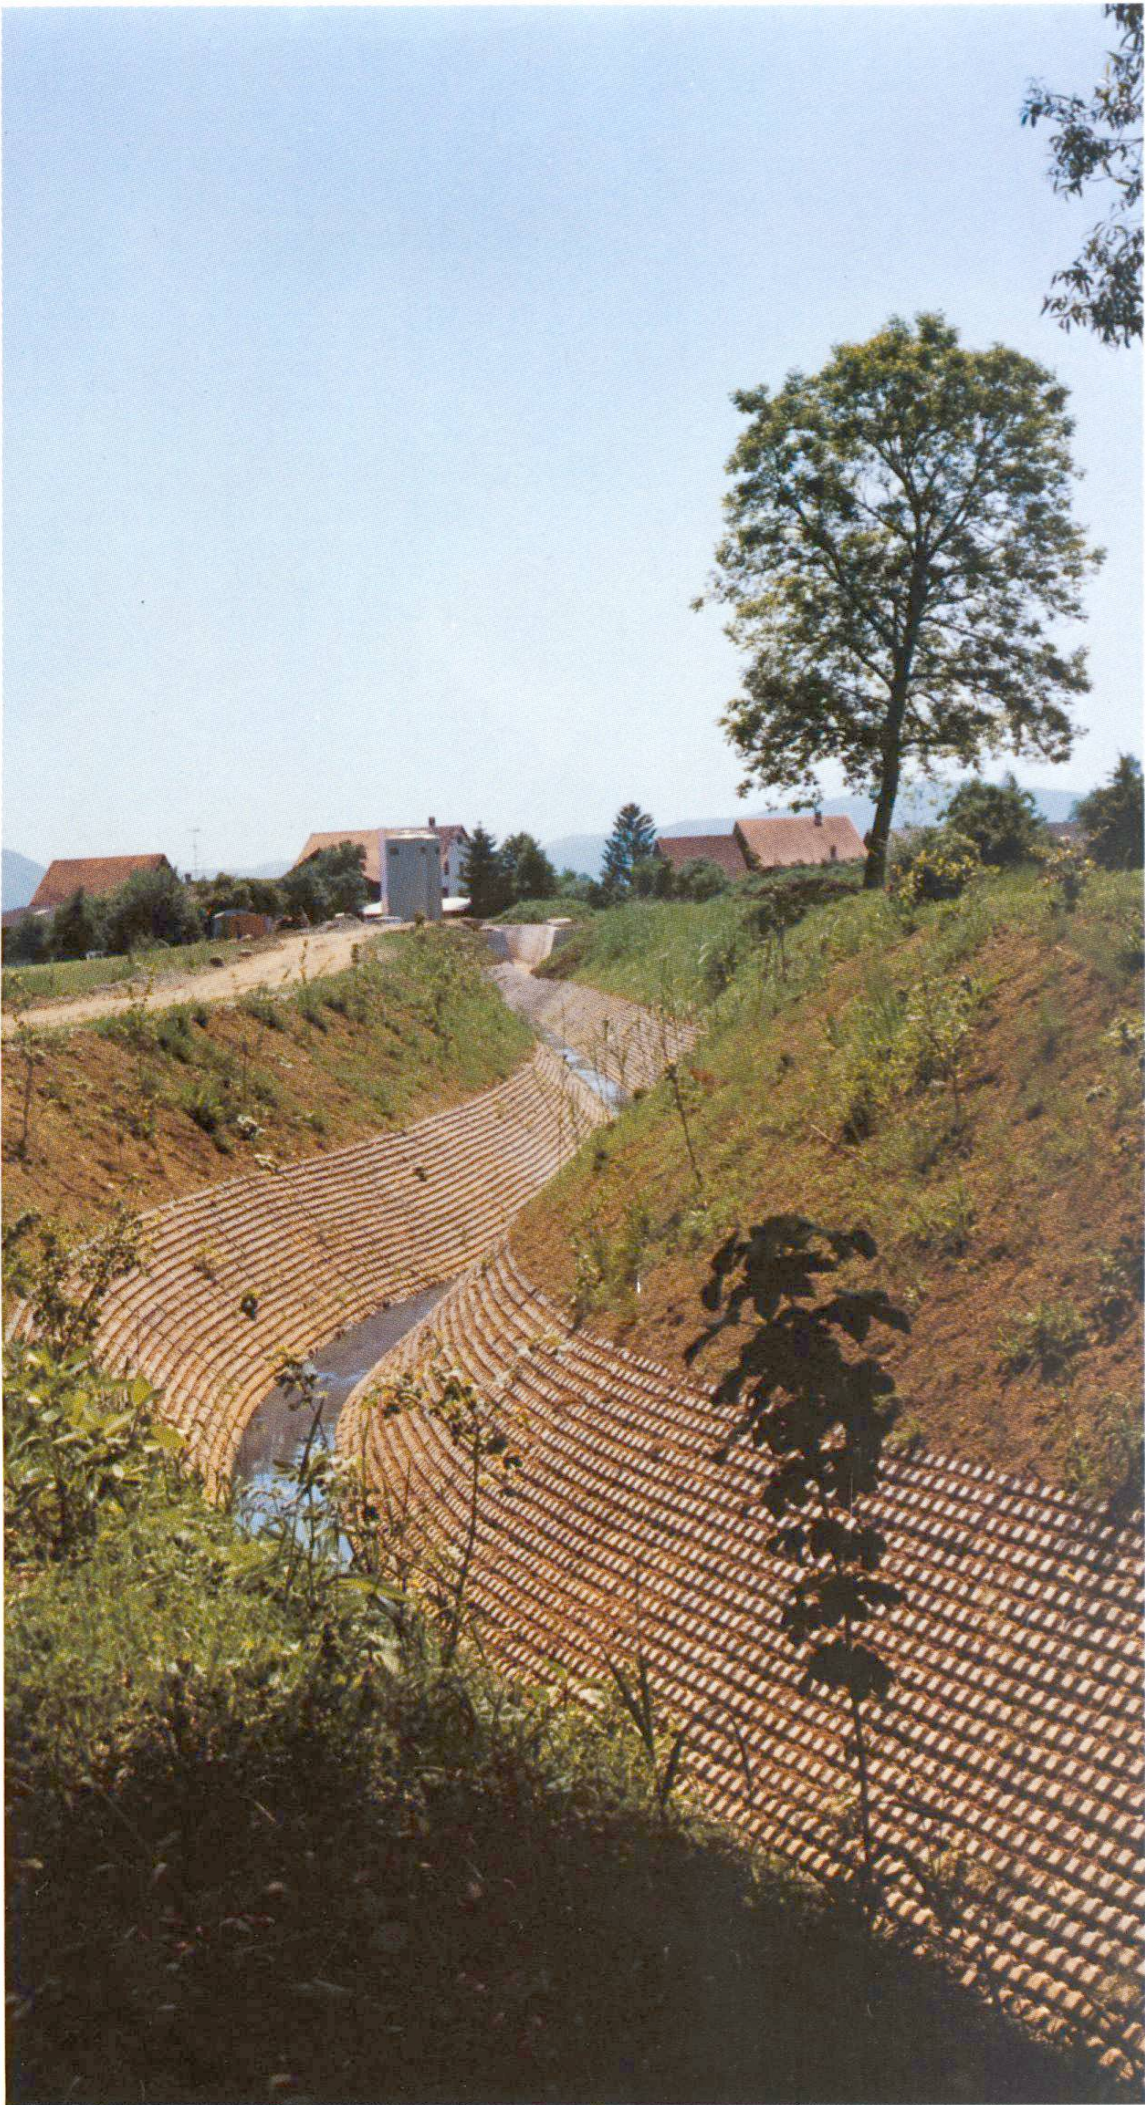
Fig. 6 Une réalisation importante en relation avec une correction de route

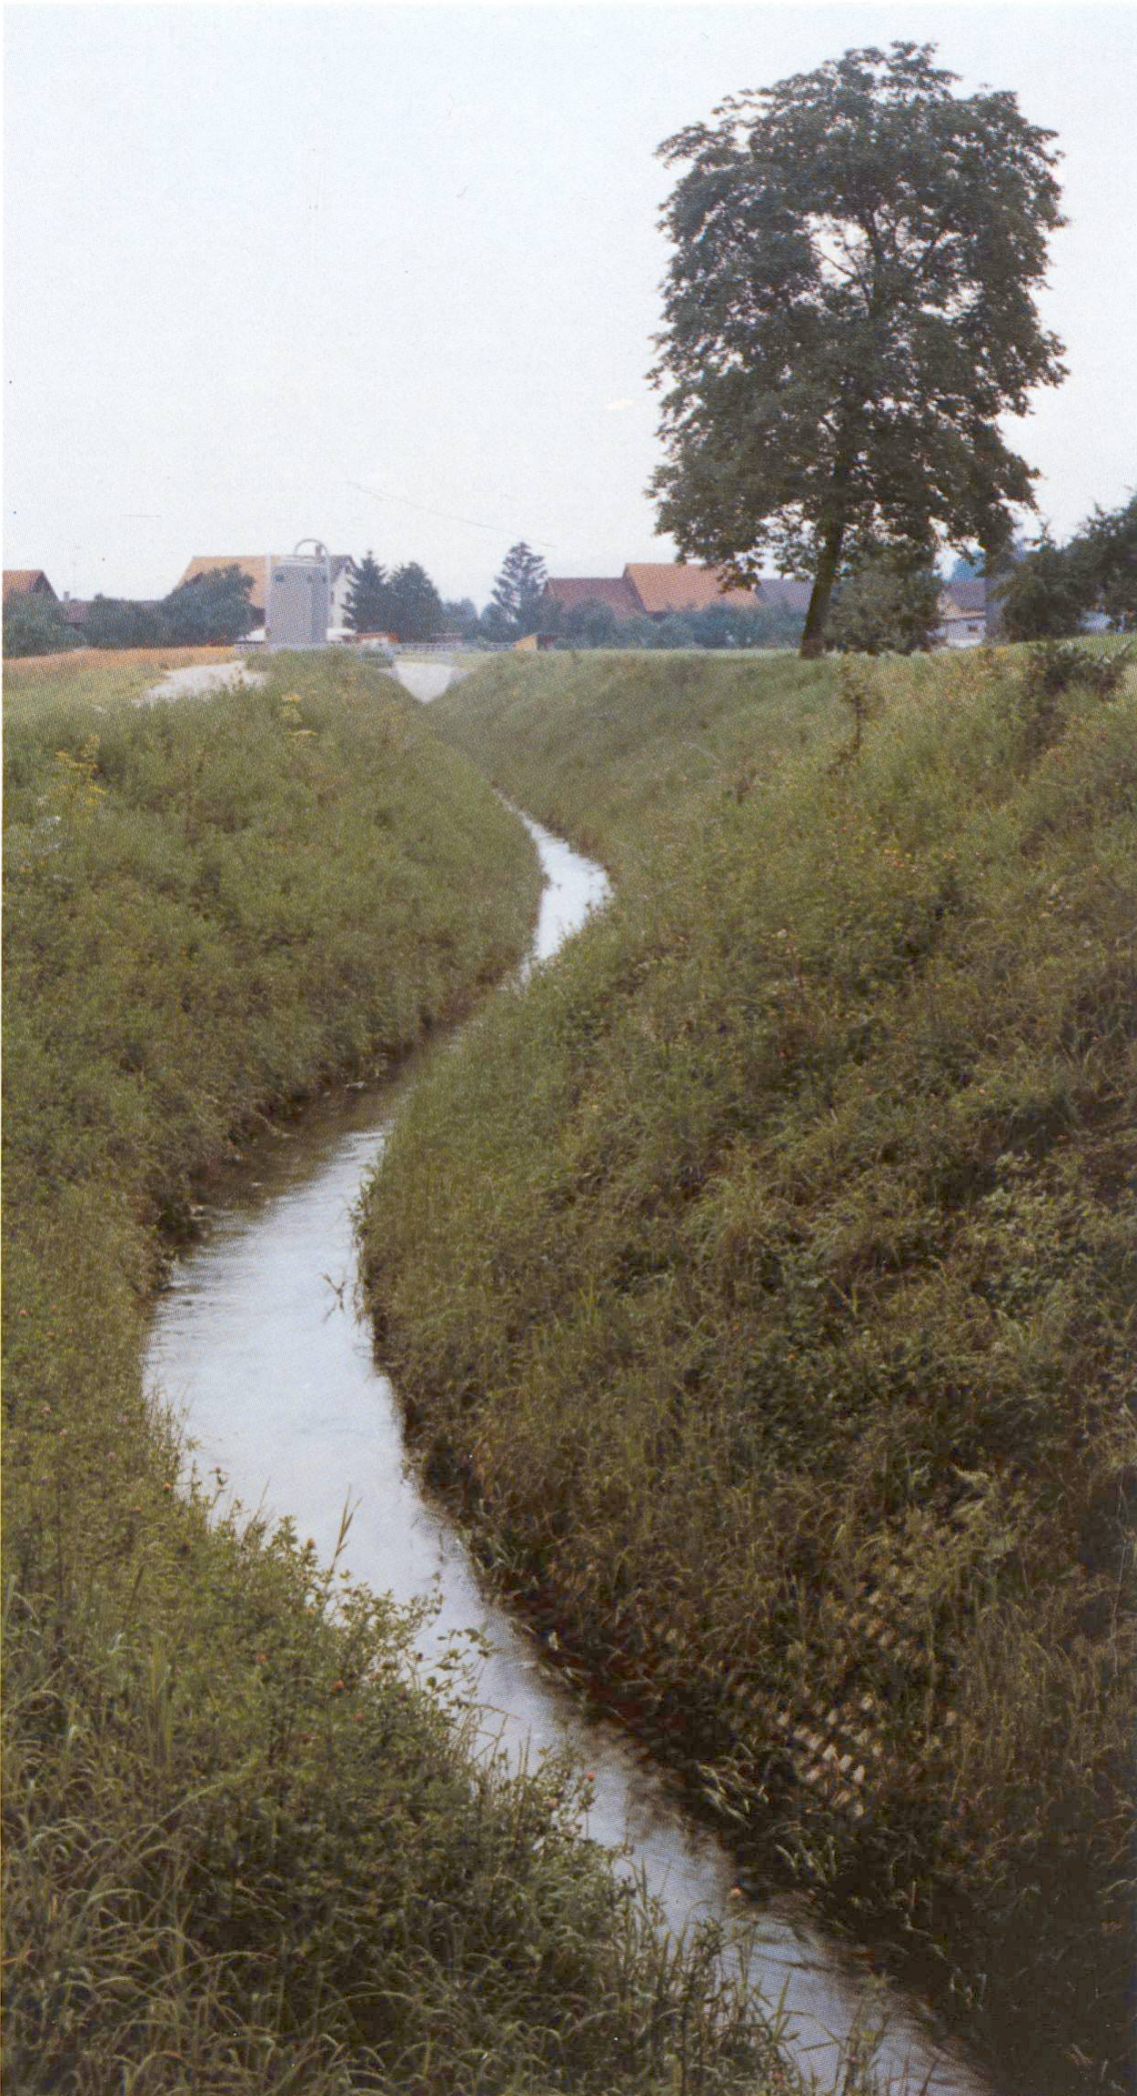
Fig. 5 Le lit de la figure 4 après deux ans.

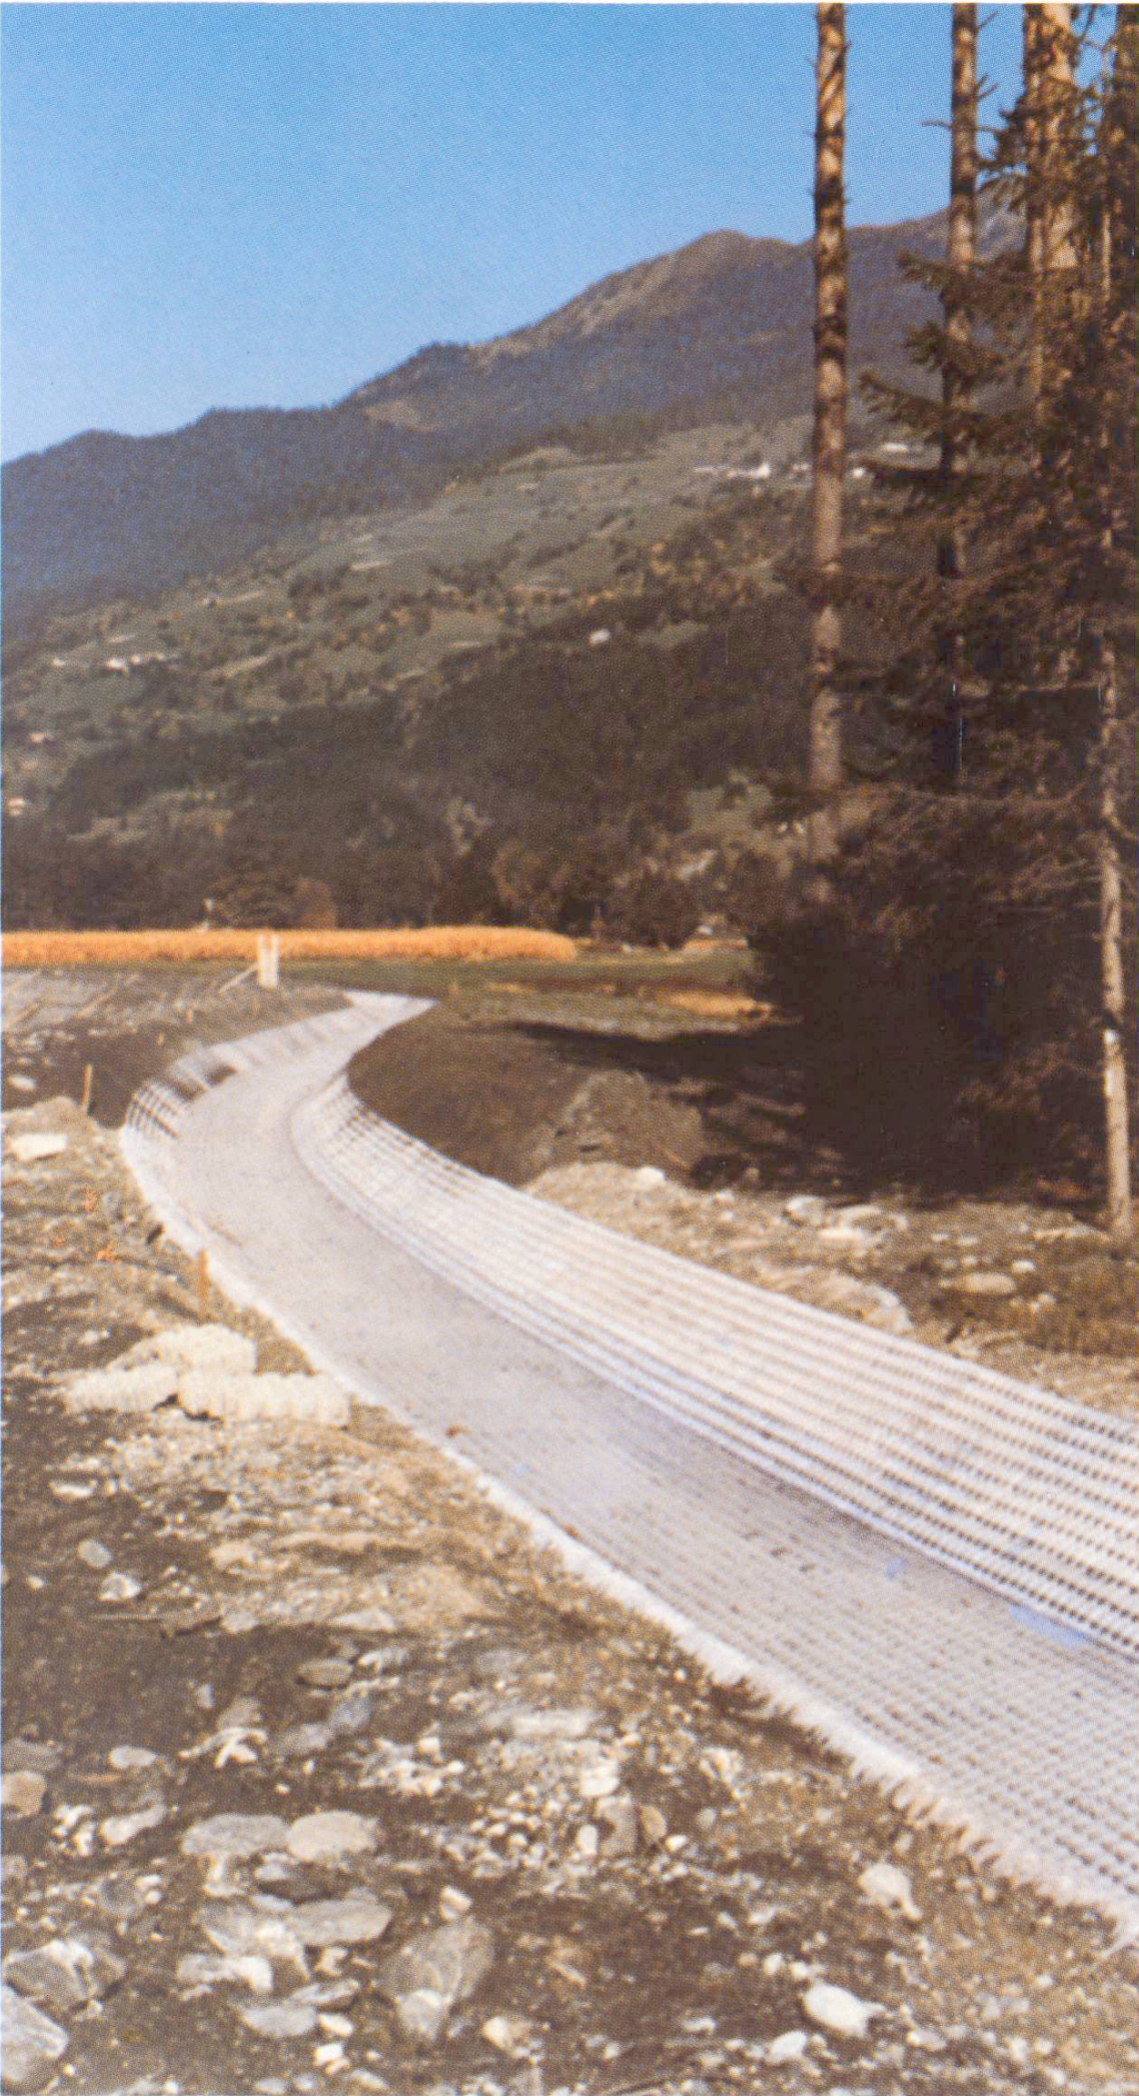
Fig. 4 Un lit encaissé et corrigé, peu après les travaux.
