Zeitschrift: Bulletin du ciment
Herausgeber: Service de Recherches et Conseils Techniques de l'Industrie Suisse du Ciment (TFB AG)
Band: 52-53 (1984-1985)
Heft: 11

Artikel: Le démelange du béton
Autor: [s.n.]
DOI: <https://doi.org/10.5169/seals-146107>

Le démélange du béton

Description systématique du phénomène de démélange avec tableau et photos.

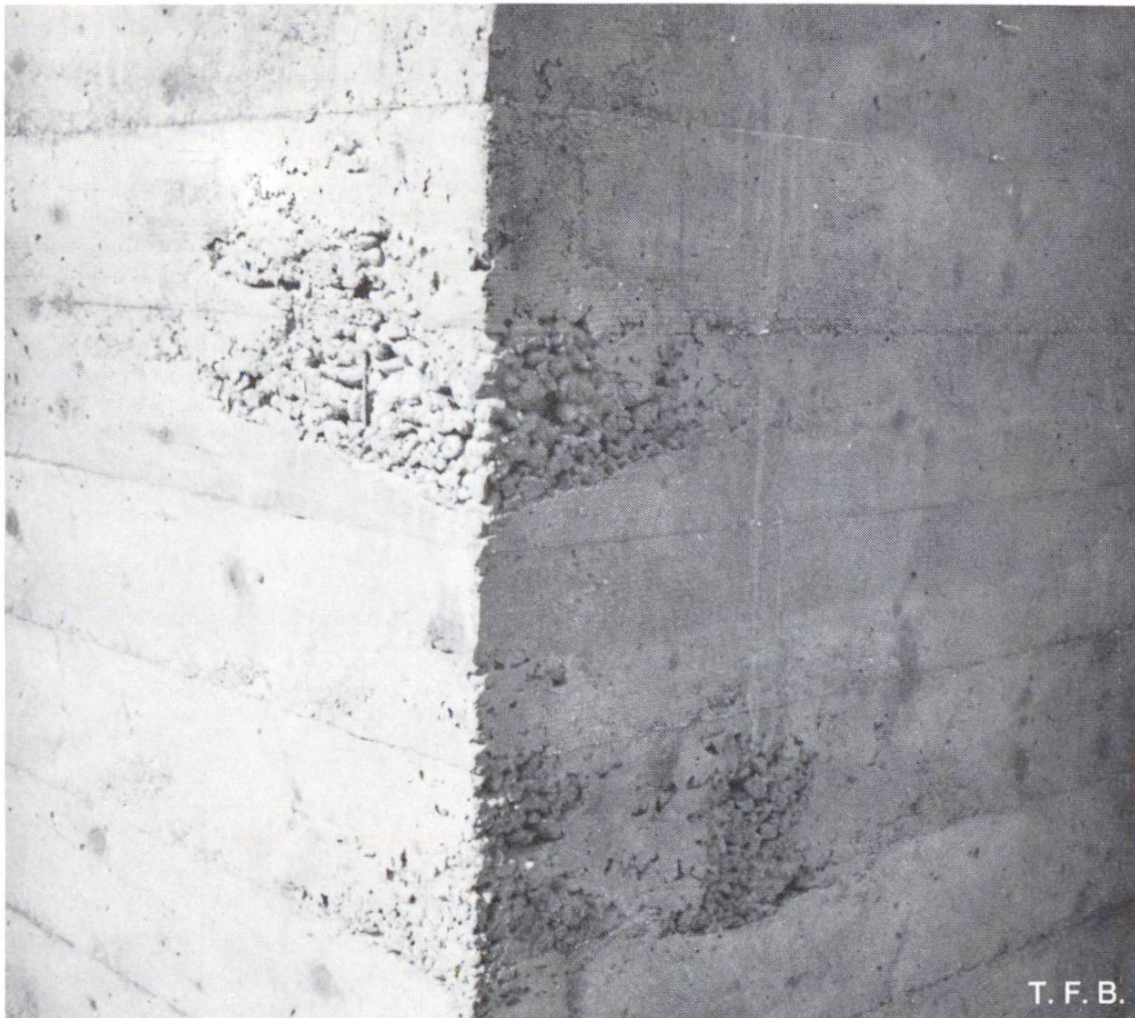
Fig. 2 Nids de gravier imputables à un démélange du béton lors de sa mise en place entre des coffrages élevés et rapprochés.

Genre de démélange	Conséquences principales	Causes en général et suivant description p. 2 et 10	Mesures préventives
Ségrégation des gros éléments du granulat Fig. 1–5	Nids de gravier Bulles d'air Taches claires/ sombres	Mouvement du béton frais Rebondissement Tassement A, B, C, E	Teneur plus élevée en mortier onctueux. Déversement du béton d'une faible hauteur. Utilisation d'entonnoirs à tube plongeant.
Enrichissement en ciment et des fines. Fig. 6–10	Coloration plus foncée de la pâte de ciment. Taches plus sombres, traces de la position de l'armature	Facteur eau/ciment trop élevé Durée de malaxage trop court. Coffrage instable. Vibration trop longue. B, C, D, E, F	Voir causes
Enrichissement en eau Fig. 11–14	Coloration plus claire de la pâte de ciment. Taches plus claires	Composition granulométrique incorrecte. Déplacement de l'eau par la vibration. Ressuage aux surfaces libres. E, G, K	Meilleure composition granulométrique notamment dans le domaine des sables. Malaxage intensif Adjuvant plastifiant

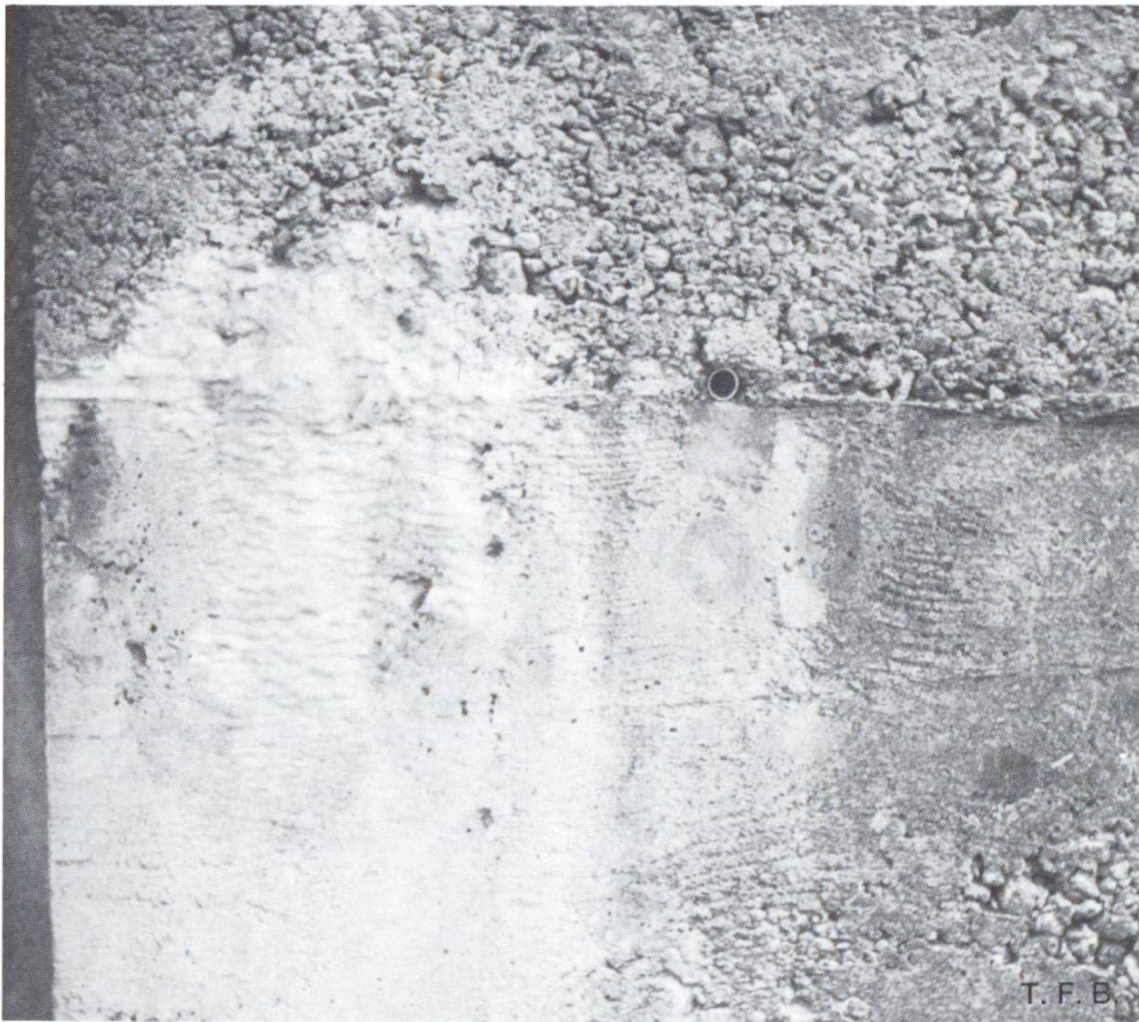
Fig. 3 Démélange imputable à une mauvaise composition granulométrique du béton. De plus ce béton a été mal compacté et il est resté perméable à l'eau.

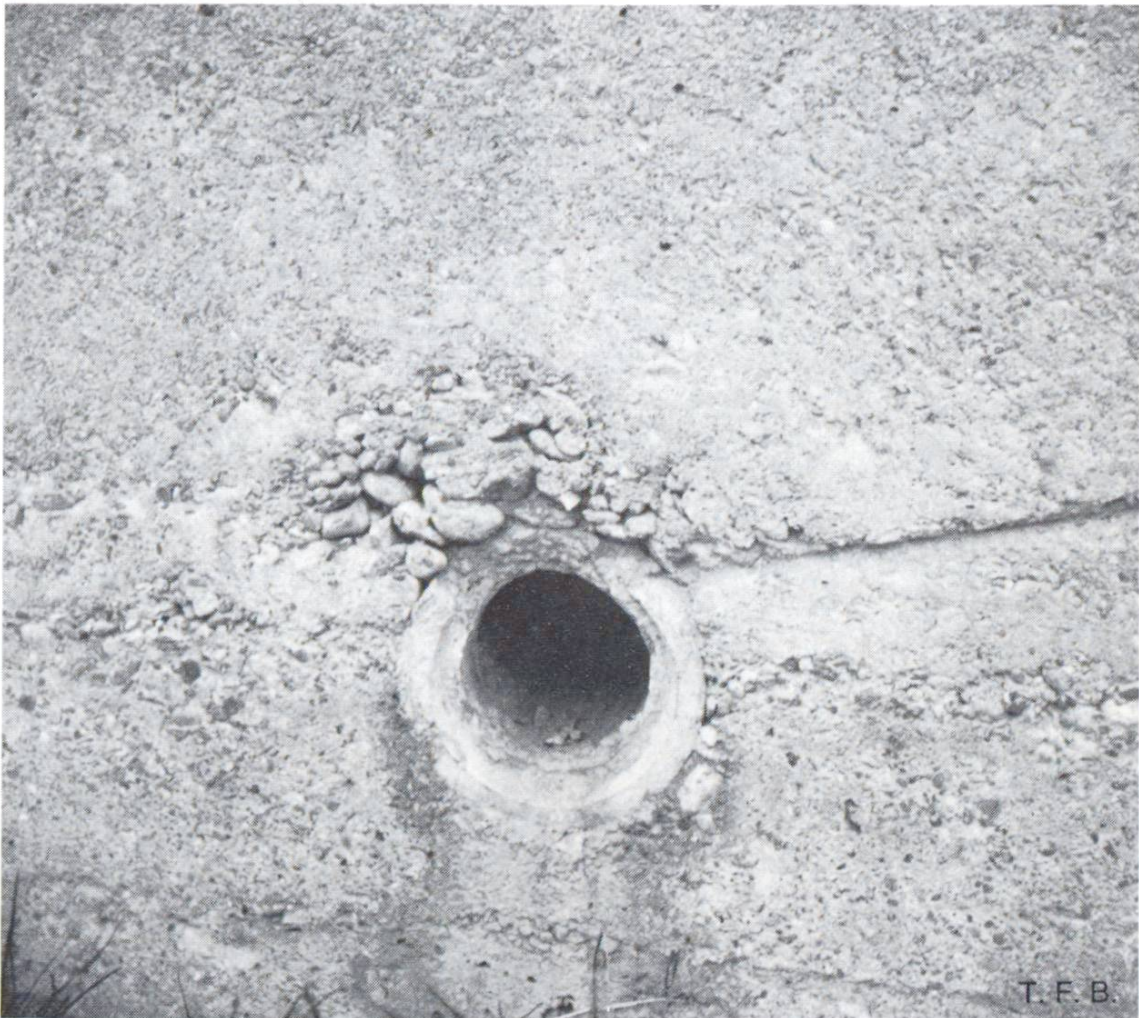
Fig. 4 Nid de gravier dû à une perte de mortier par une large ouverture et à une composition granulométrique mauvaise.

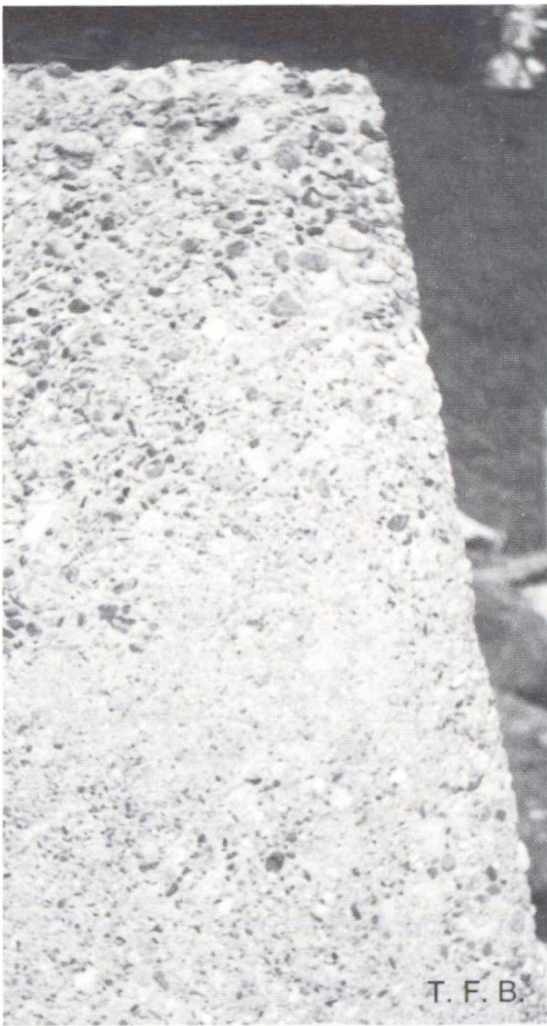
Fig. 5 Démélange d'un béton trop fluide pendant le transport et la mise en place (béton lavé).

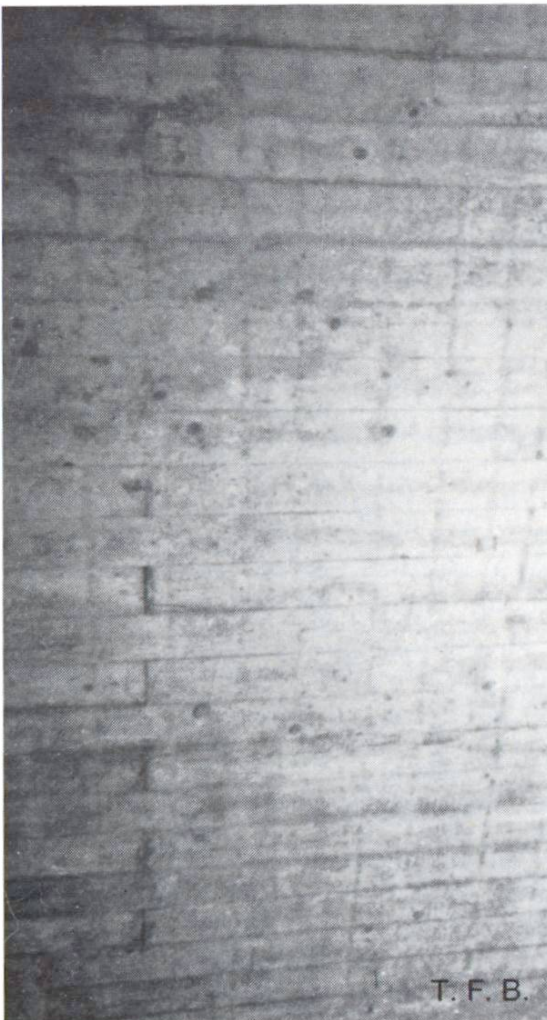
Fig. 7 Enrichissement en ciment et en fines dans les espaces entre l'armature et le coffrage en raison de la mise en vibration de l'armature.

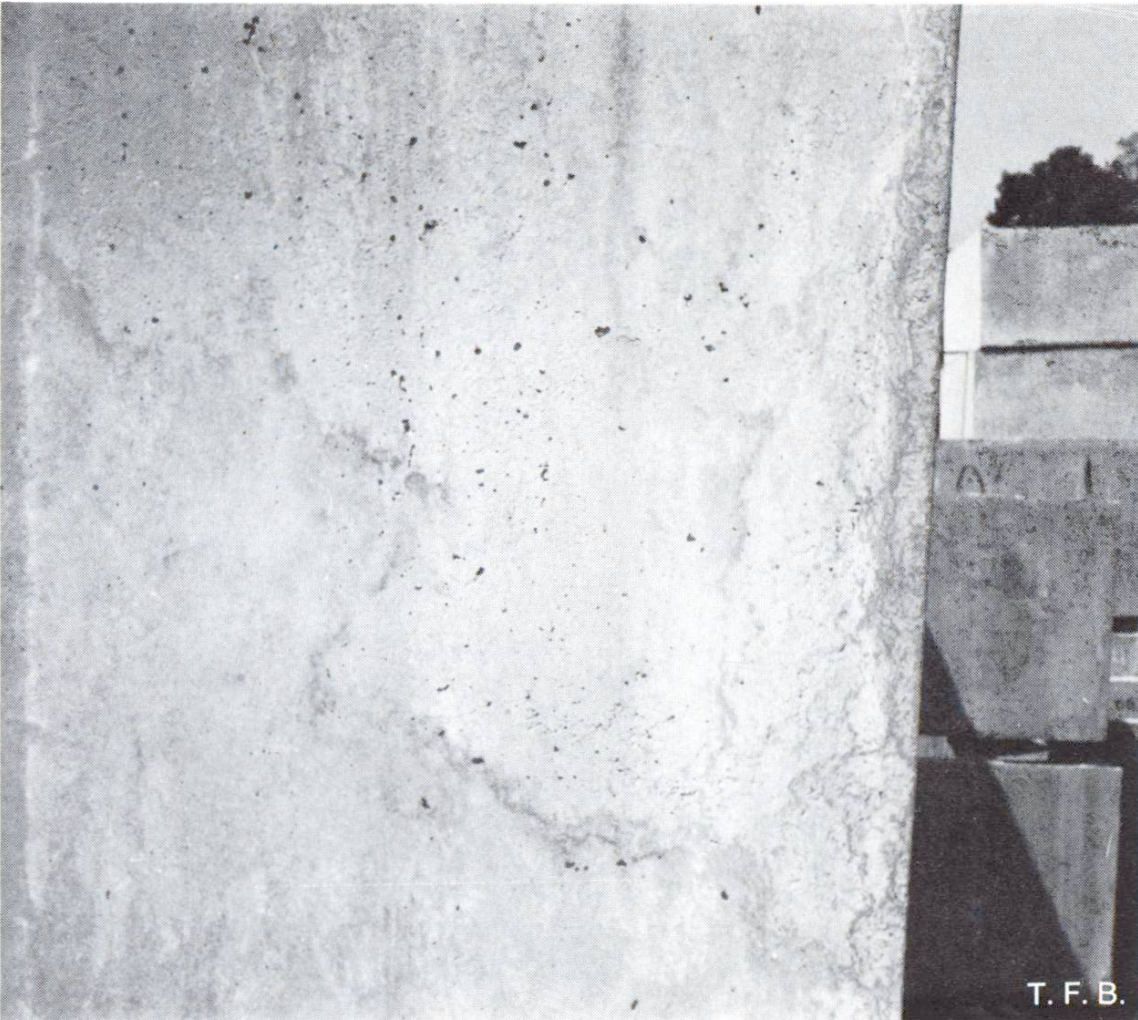
Fig. 12 Enrichissement en eau dû au glissement du béton le long du coffrage.

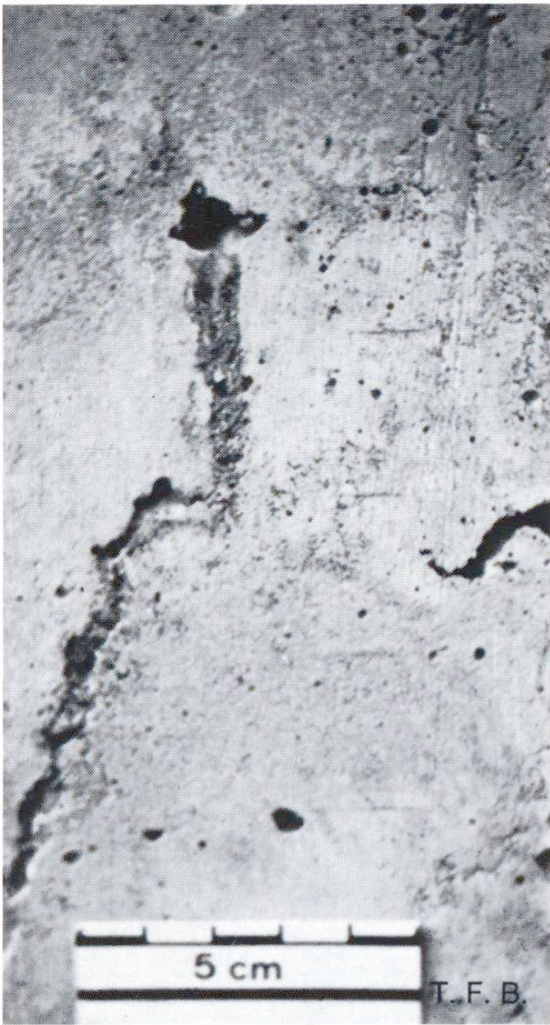
Fig. 15 Ségrégation d'eau aux bulles d'air ascendantes.

Ségrégation de l'eau Ressuage Fig. 15–18	Traces de ruissellement Nids de sable Délavage Coloration gris-noir en auréole	Perte d'eau, p. ex. en raison de l'effet de filtre de certains assemblages de grains. Ségrégation de l'eau dans les nids de gravier et les joints de bétonnage sous l'effet d'une forte vibration. G, H, I	Granulométrie continue dans le domaine des sables, teneur optimale en fines. Adjuvant plastifiant

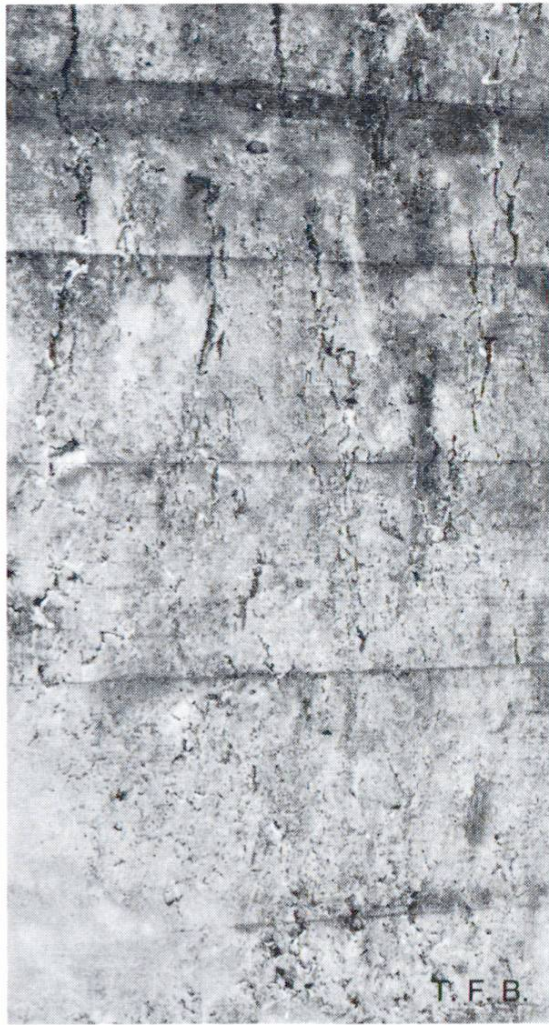
Fig. 16 Ségrégation d'eau due à un nid de gravier.

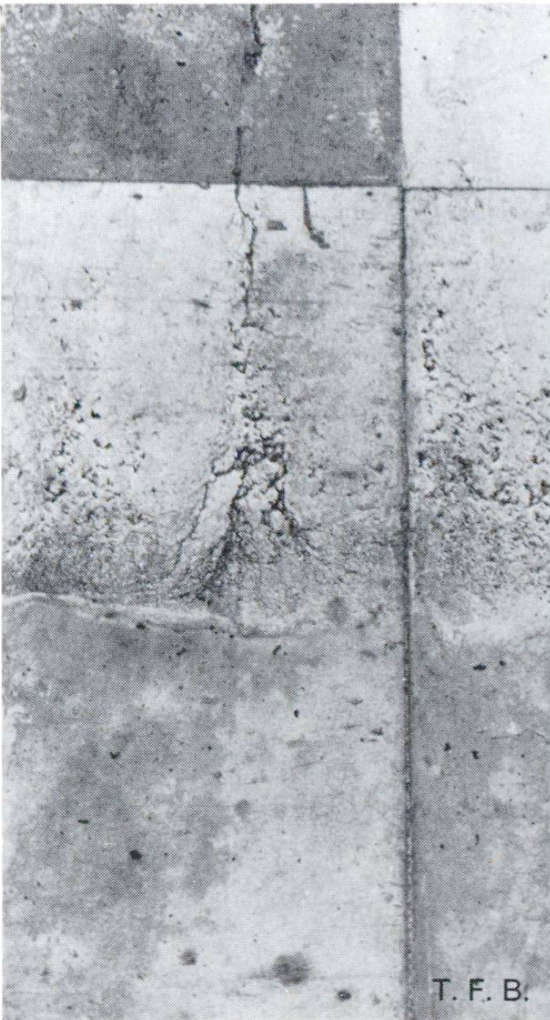
Fig. 17 Ségrégation d'eau au voisinage d'un joint de bétonnage.
